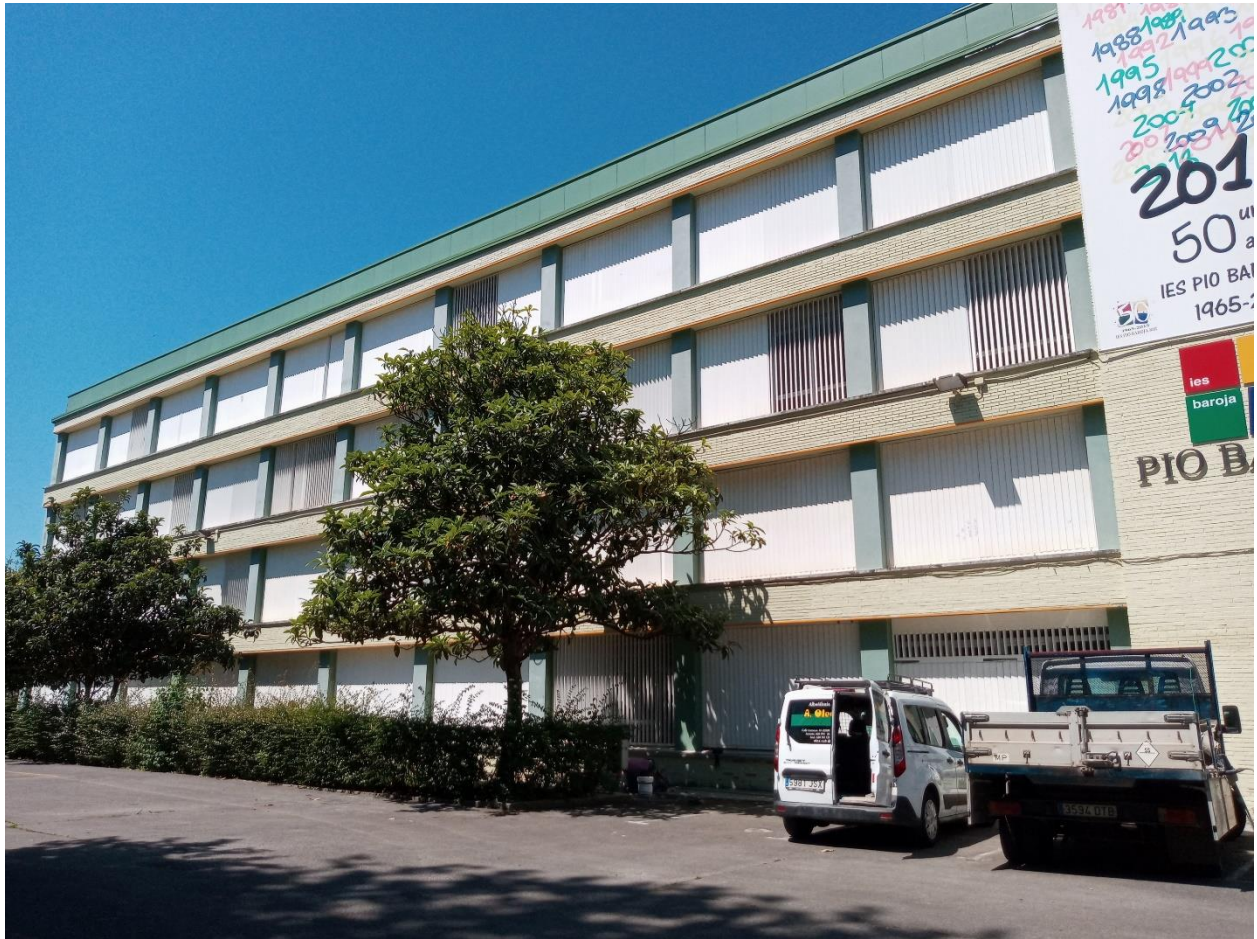
Vista de la fachada este (sureste) del IES Pio Baroja BHI (fachada al patio).

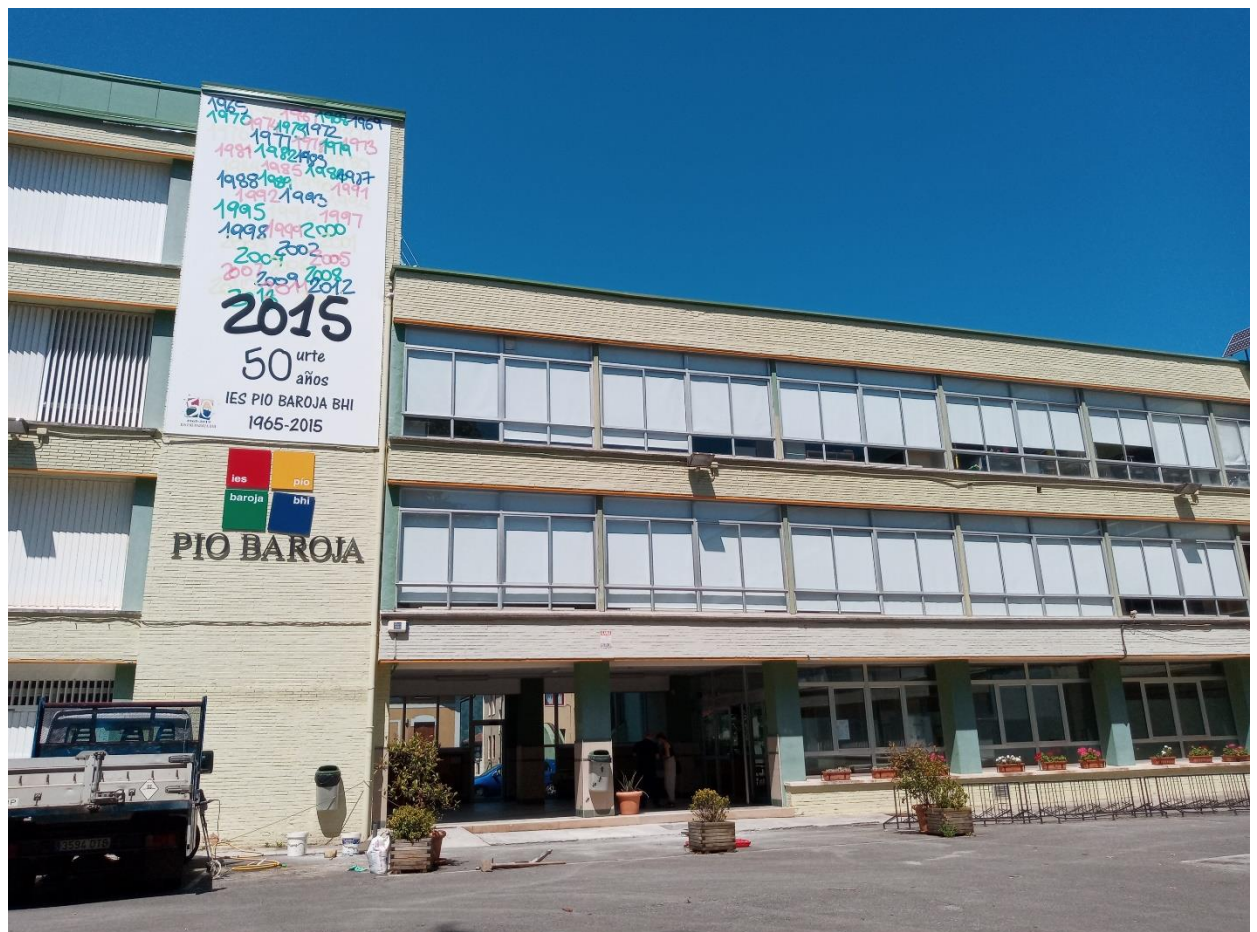
Vista de la fachada este (sureste) del IES Pio Baroja BHI (fachada al patio) y acceso principal al centro.

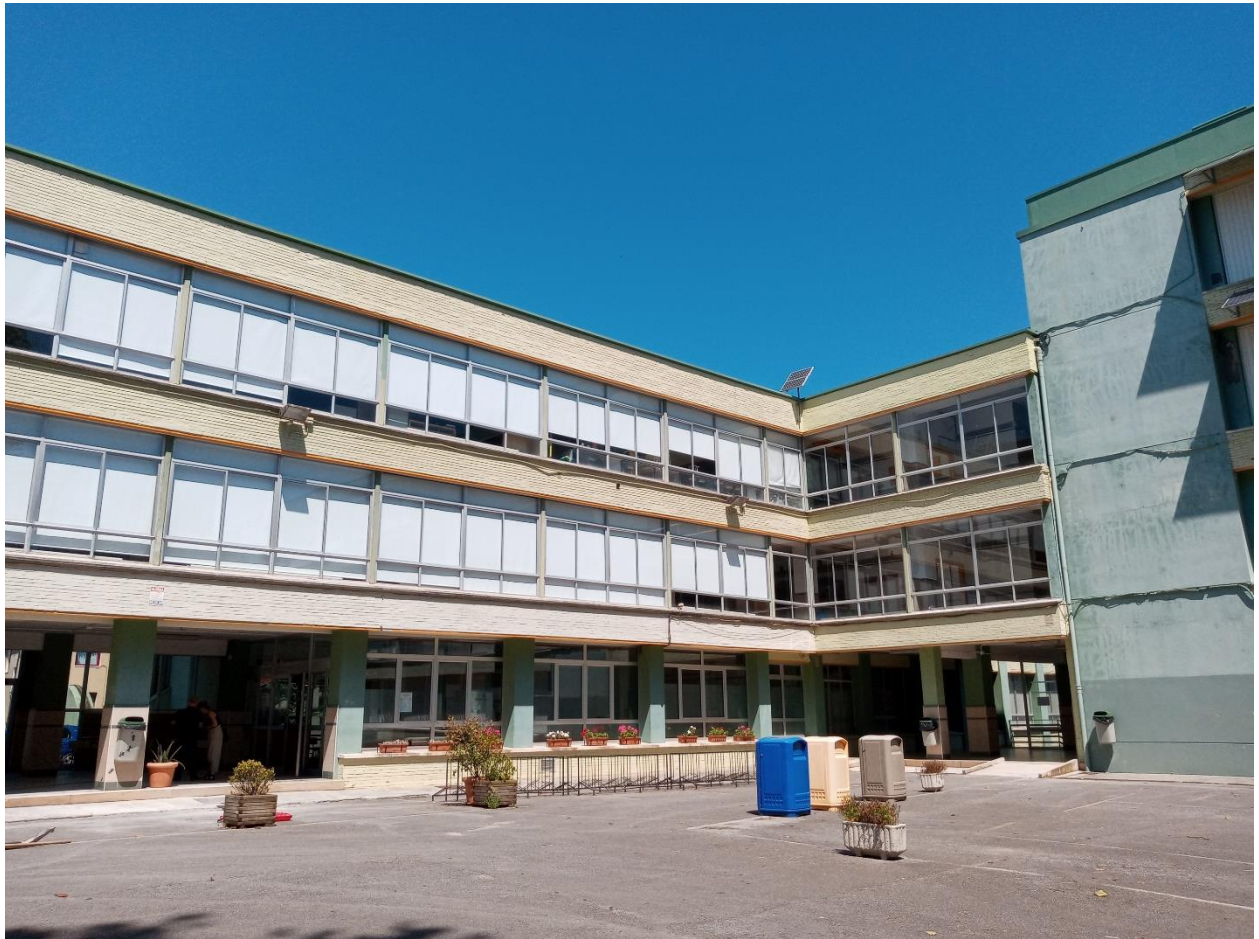
Vista de las fachada sureste y suroeste del IES Pio Baroja BHI (fachadas al patio).

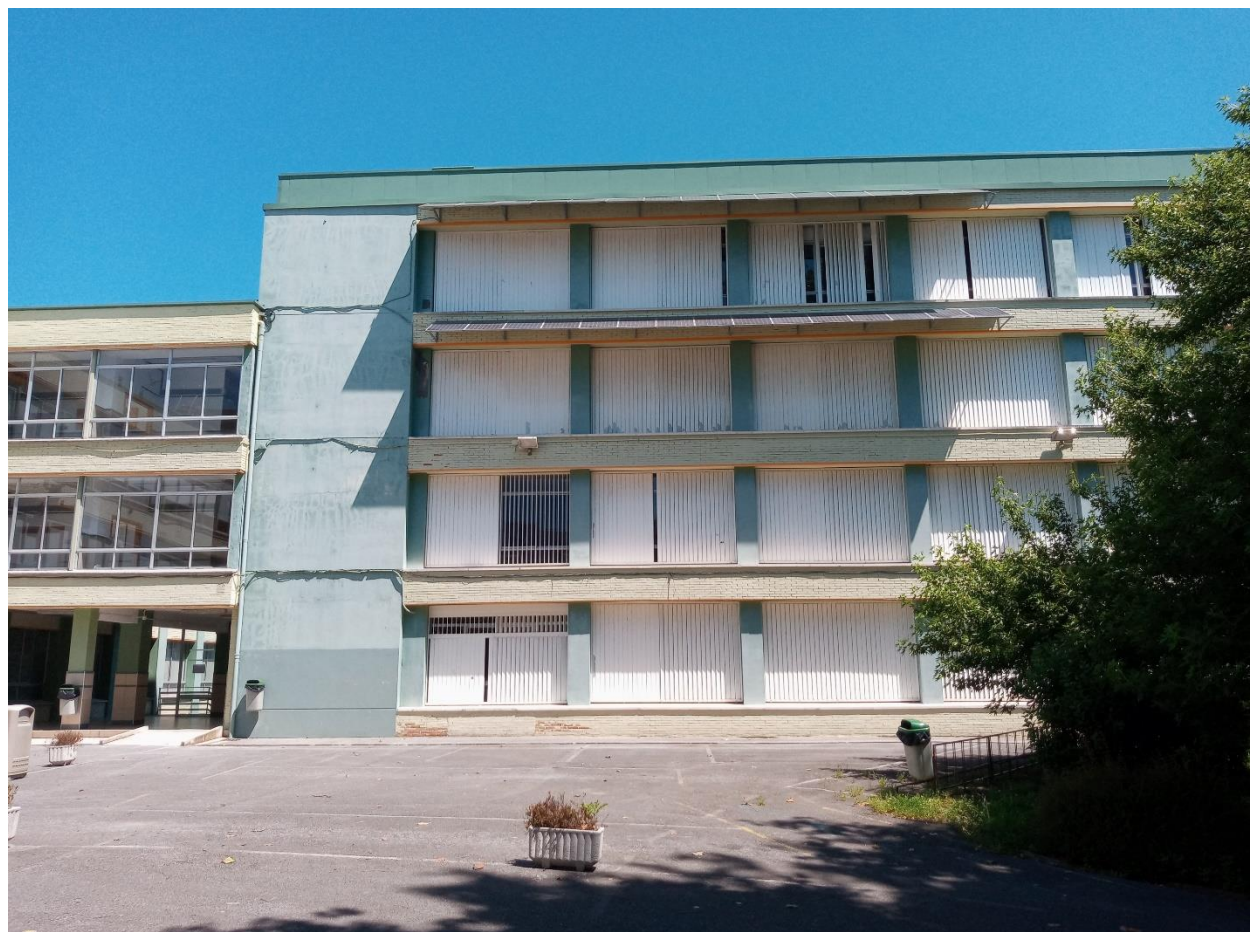
Vista de la fachada sur (suroeste) del IES Pio Baroja BHI (fachada al patio).

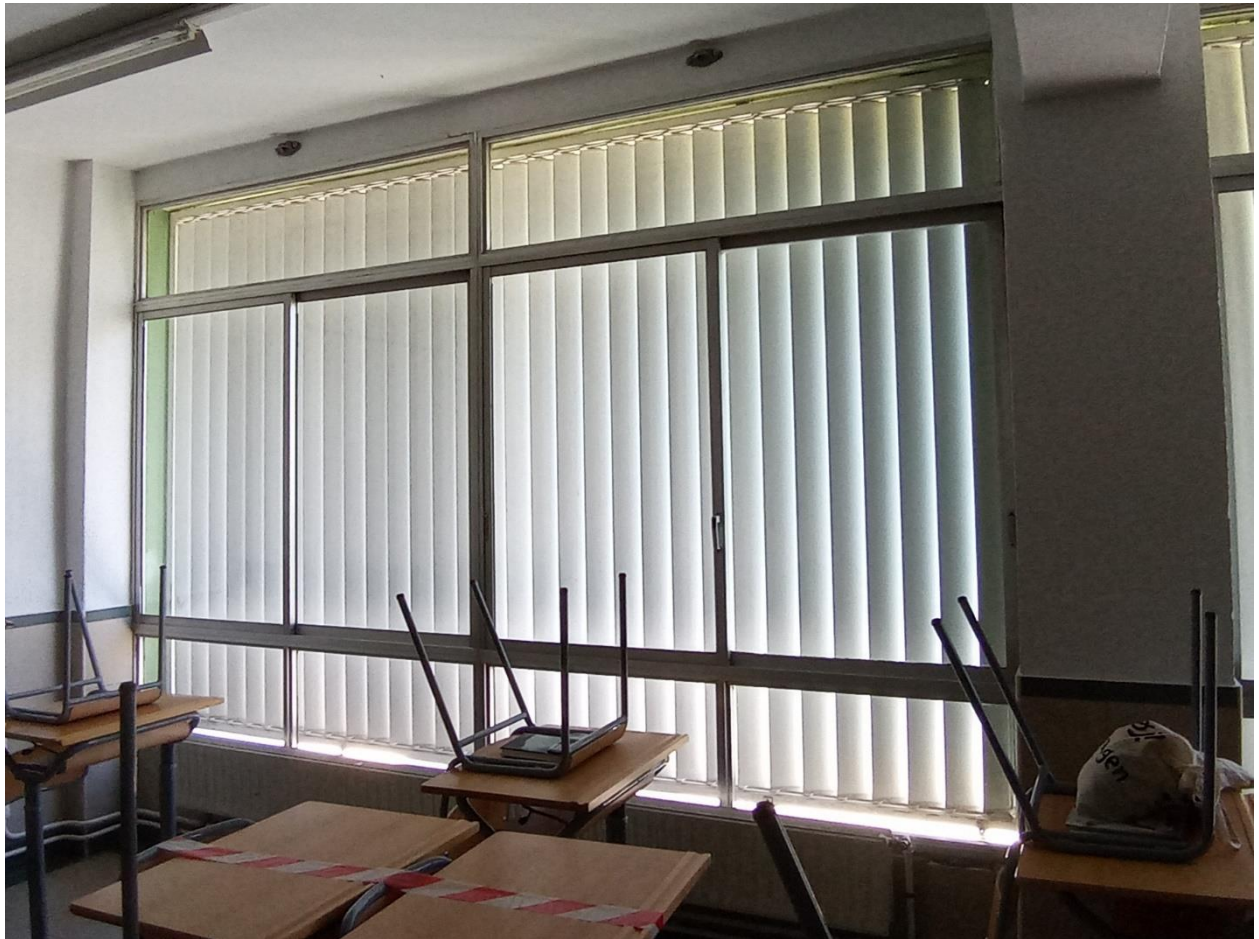
Vista interior de la fachada suroeste y del sistema de lamas verticales de protección solar.

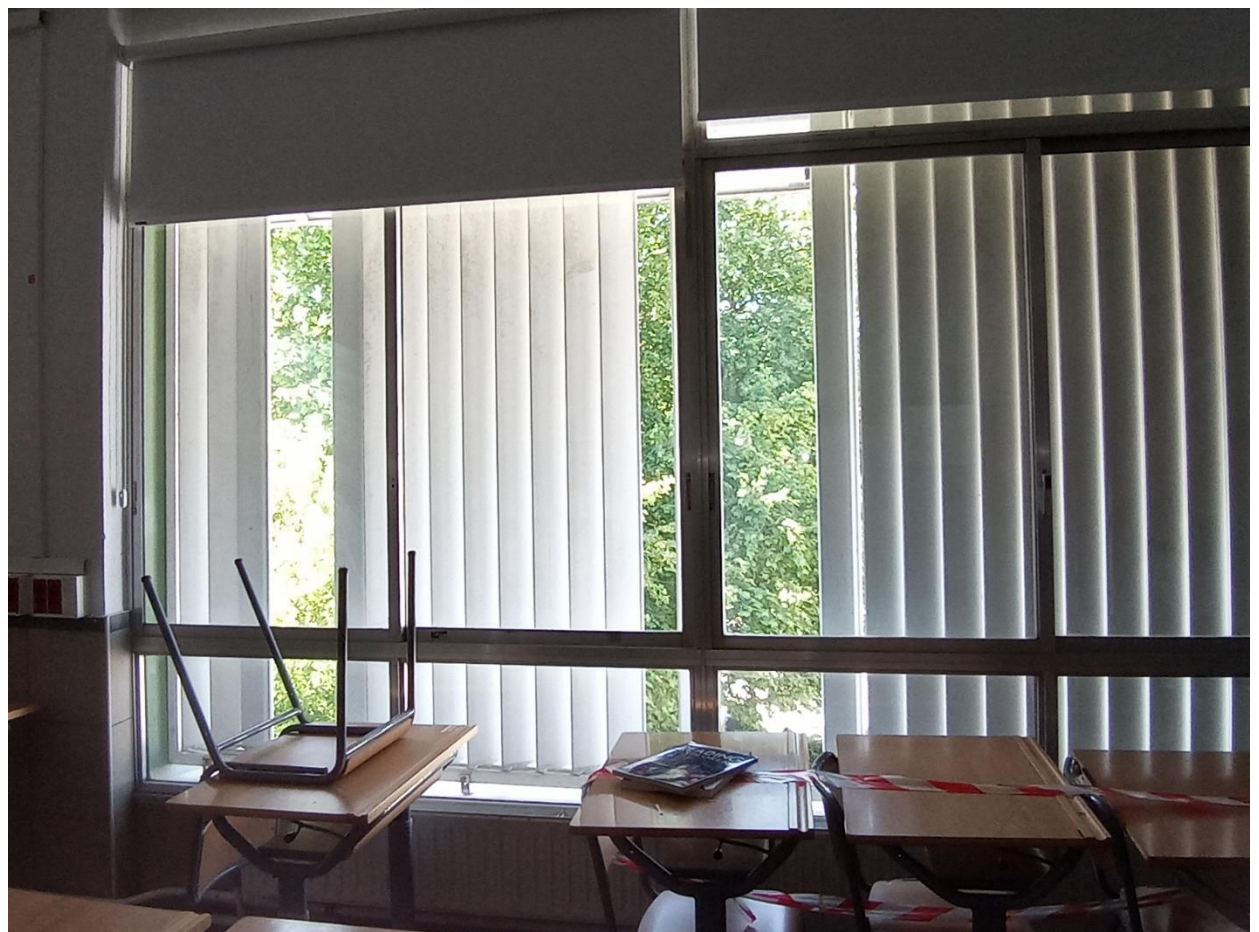
Vista interior de la fachada suroeste. La rotura y ausencia de algunas lamas impiden el oscurecimiento.

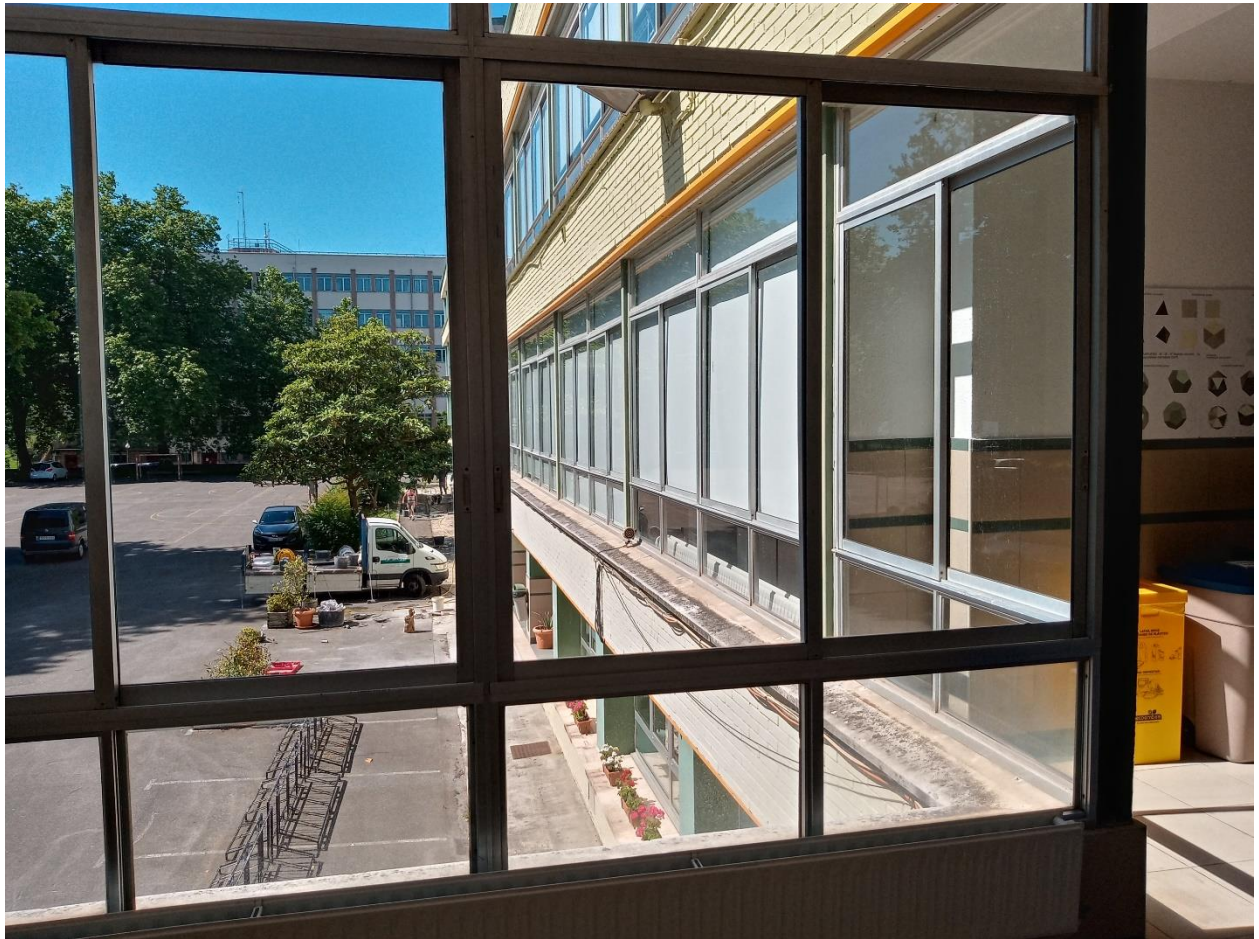
Carpintería original en fachada suroeste. Las ventanas a pasillos no precisan de sistema de protección solar.

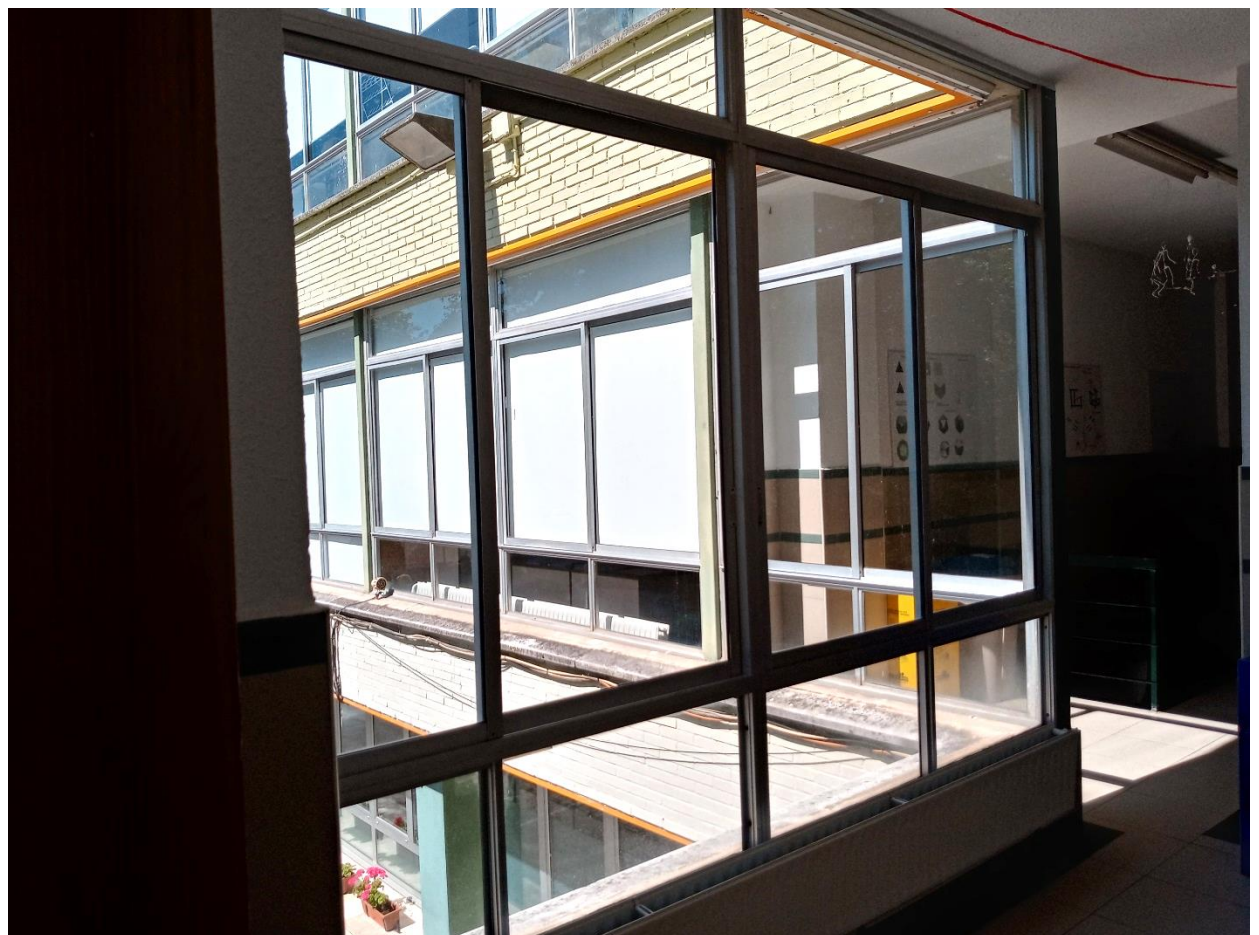
Carpintería original en fachada suroeste. Las ventanas a pasillos no precisan de sistema de protección solar.

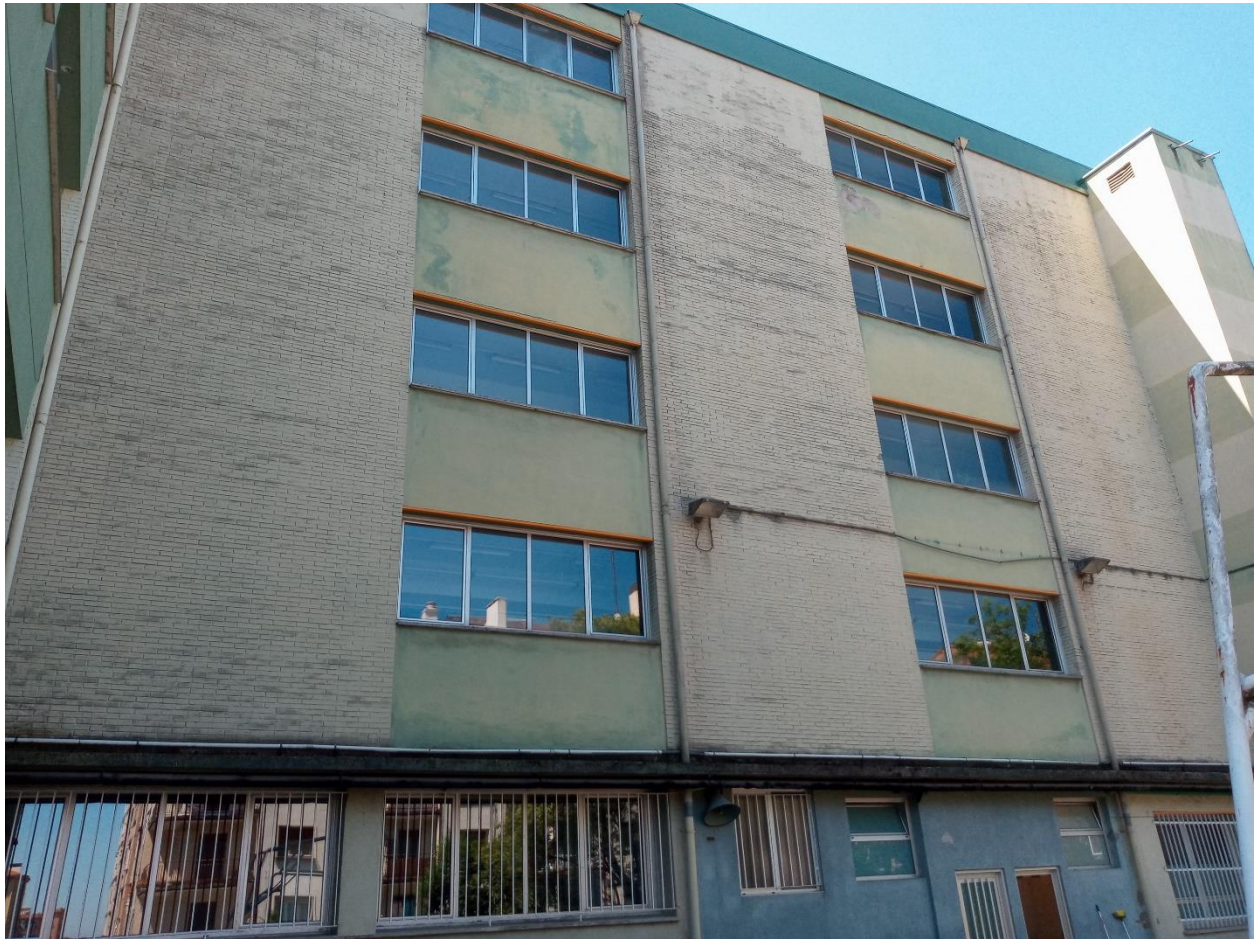
Vista de la fachada norte (noreste) al patio trasero situado en un nivel inferior.

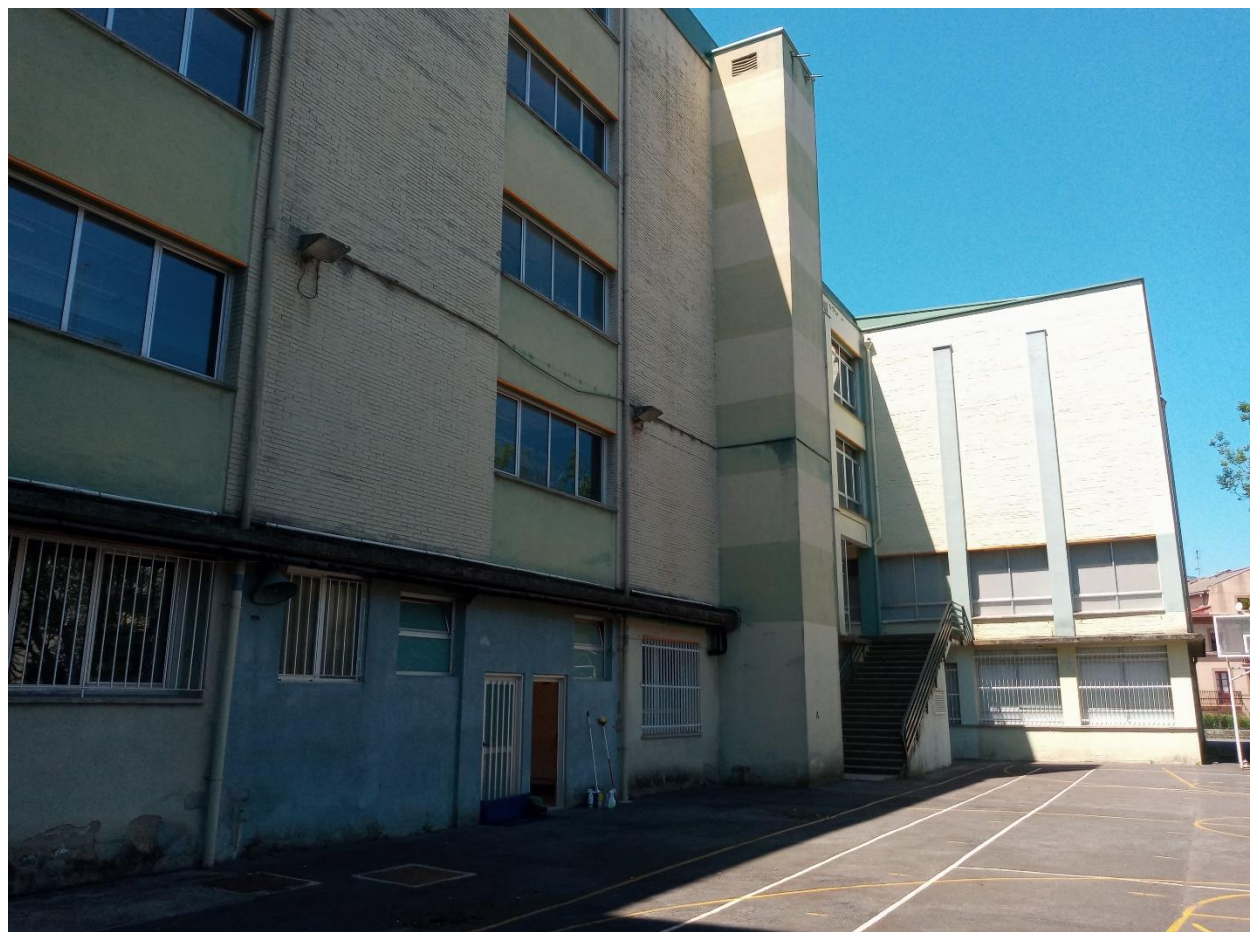
Vista de la fachada norte (noreste) al patio trasero situado en un nivel inferior.

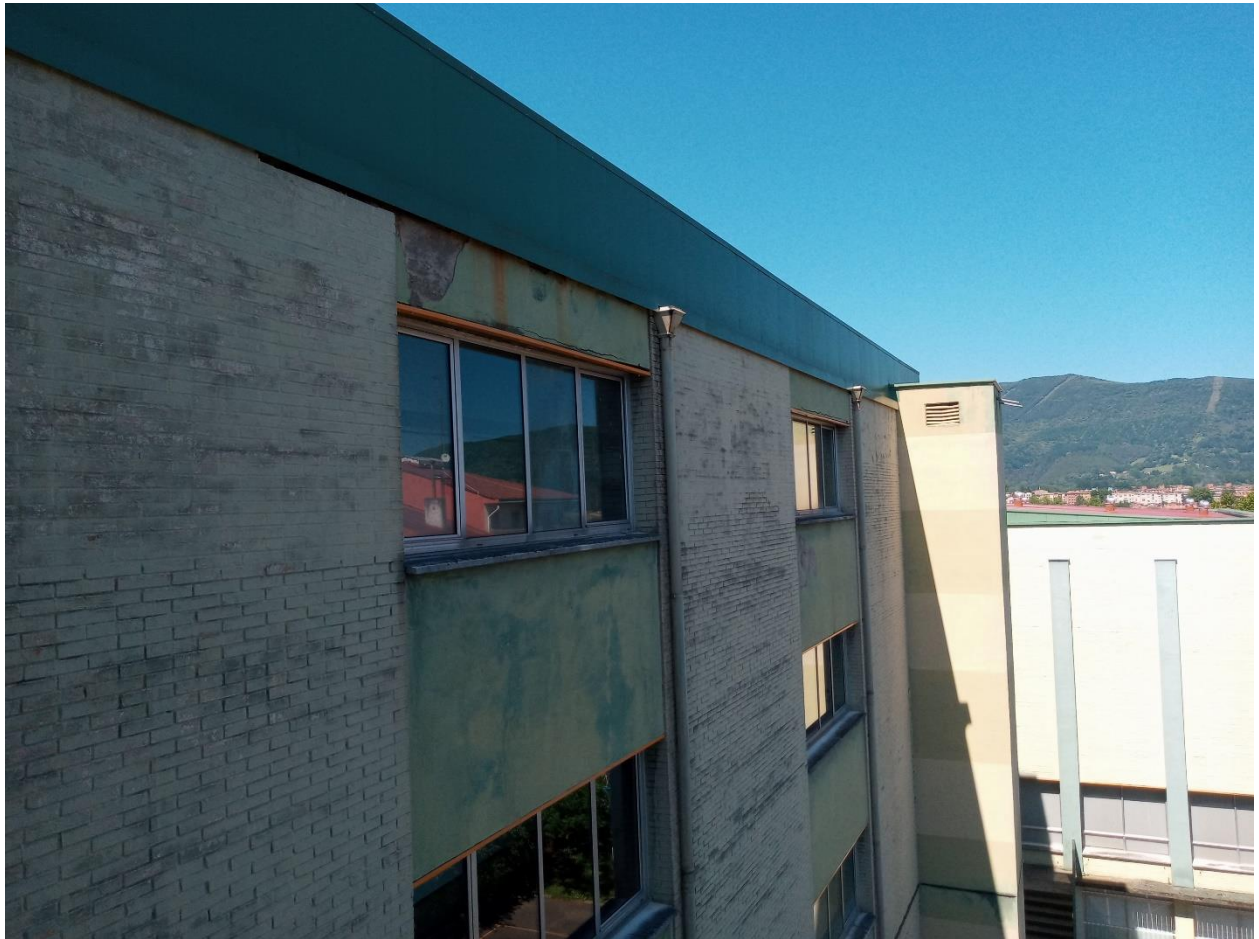
Vista de la fachada norte (noreste). Carpinterías originales y deterioro de la fachada.

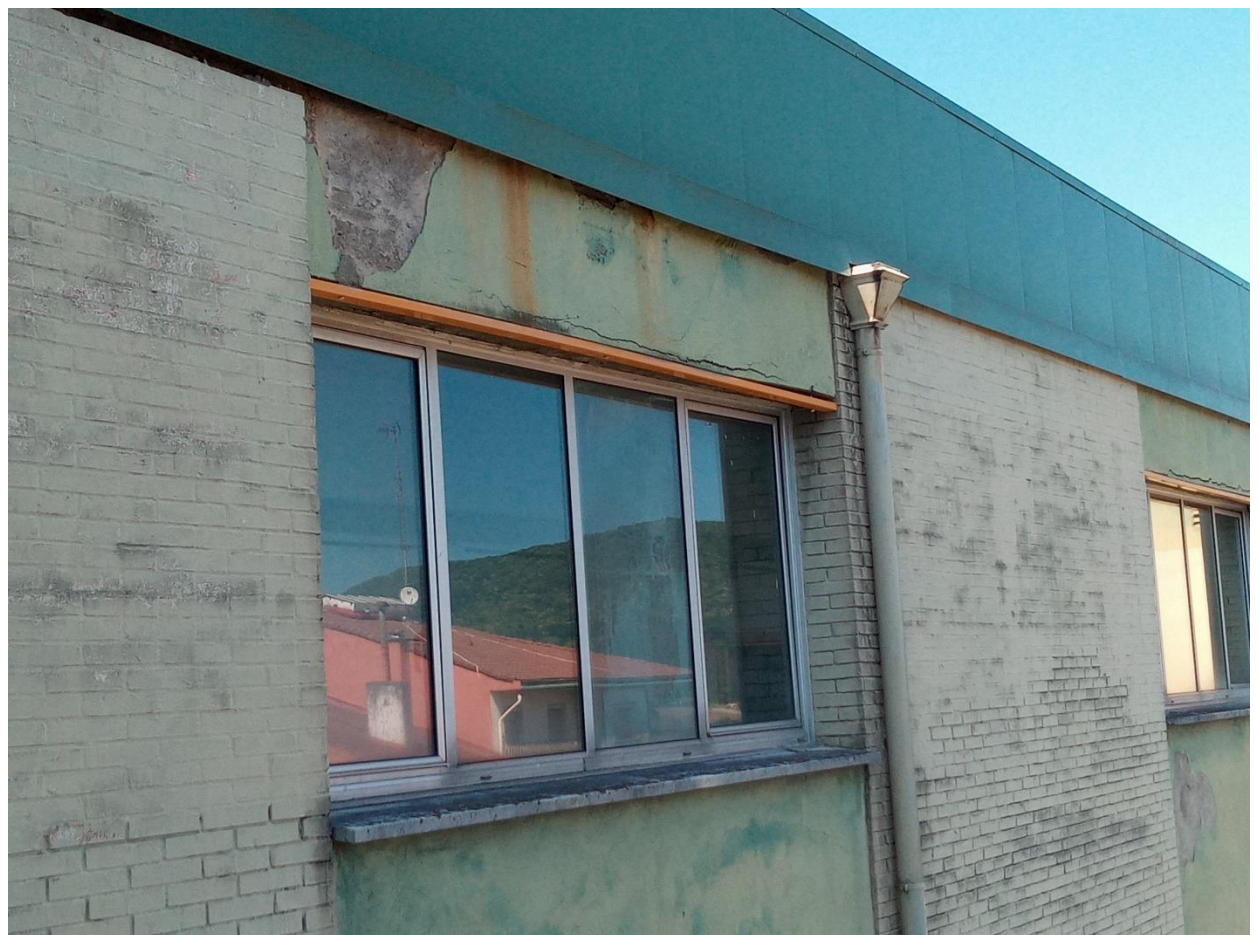
Vista de la fachada norte (noreste). Carpinterías originales y deterioro de la fachada.

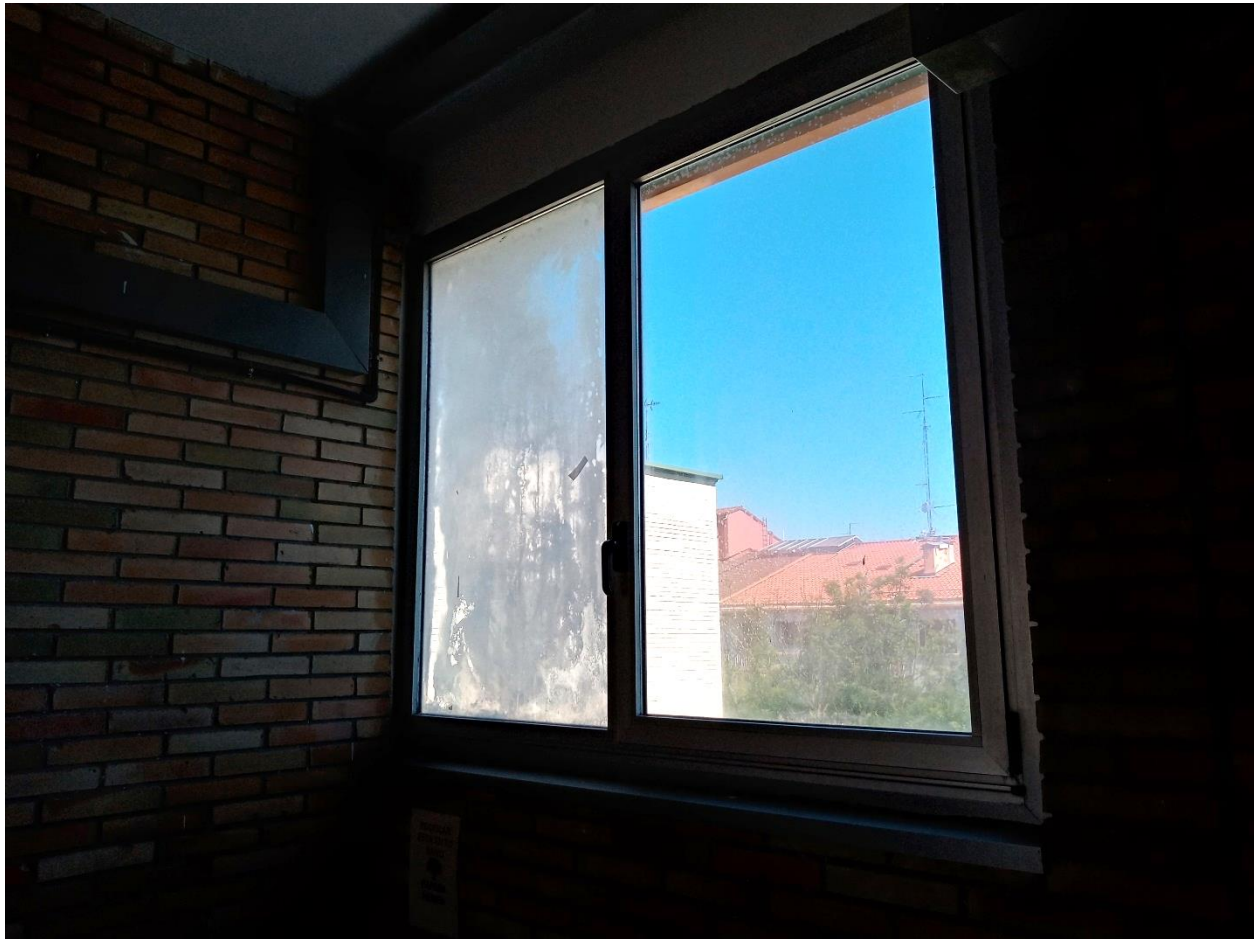
Ventanas de la fachada noroeste, sustituidas en 2005. La cámara entre vidrios ha perdido su estanqueidad.

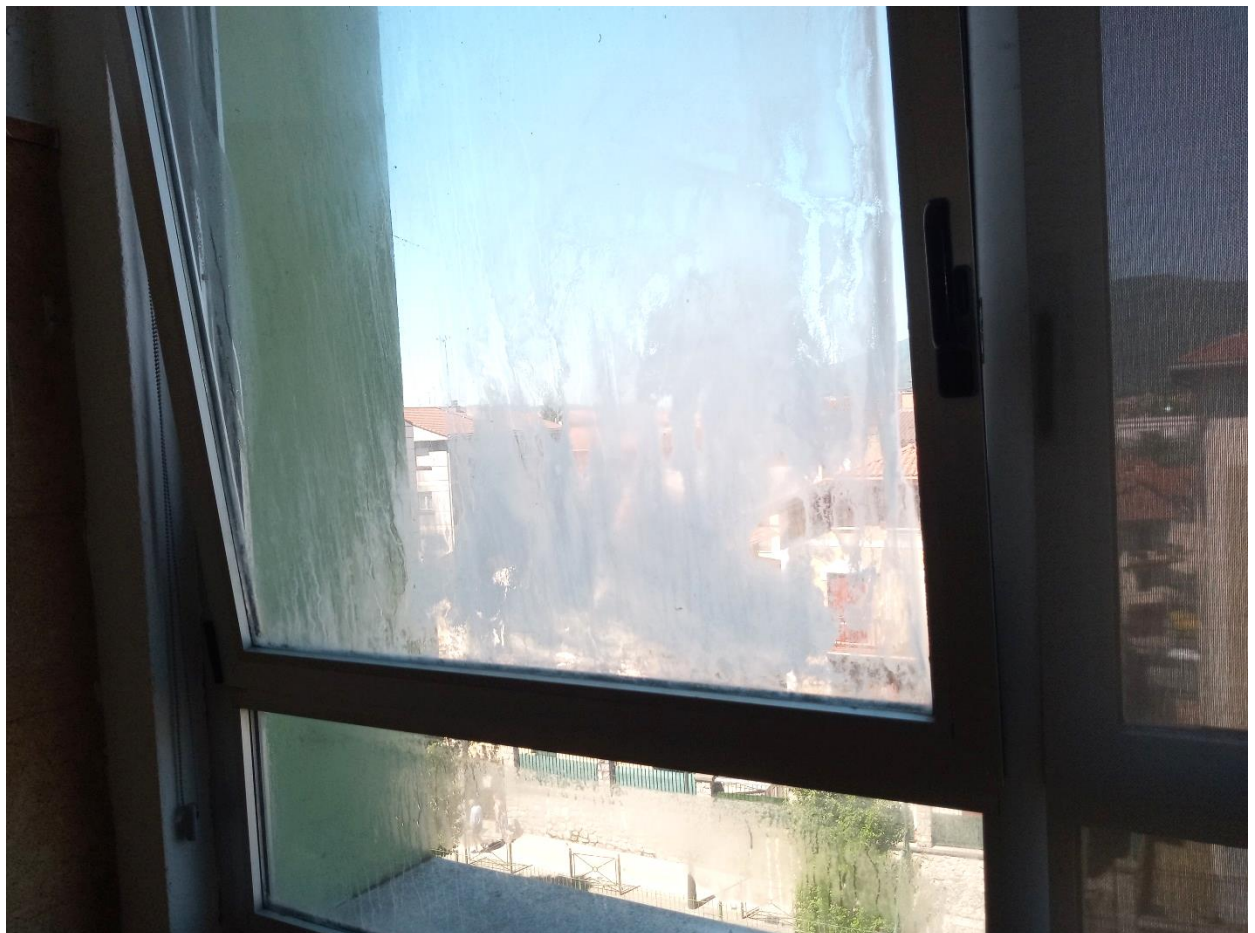
Ventanas de la fachada noroeste, sustituidas en 2005. La cámara entre vidrios ha perdido su estanqueidad.

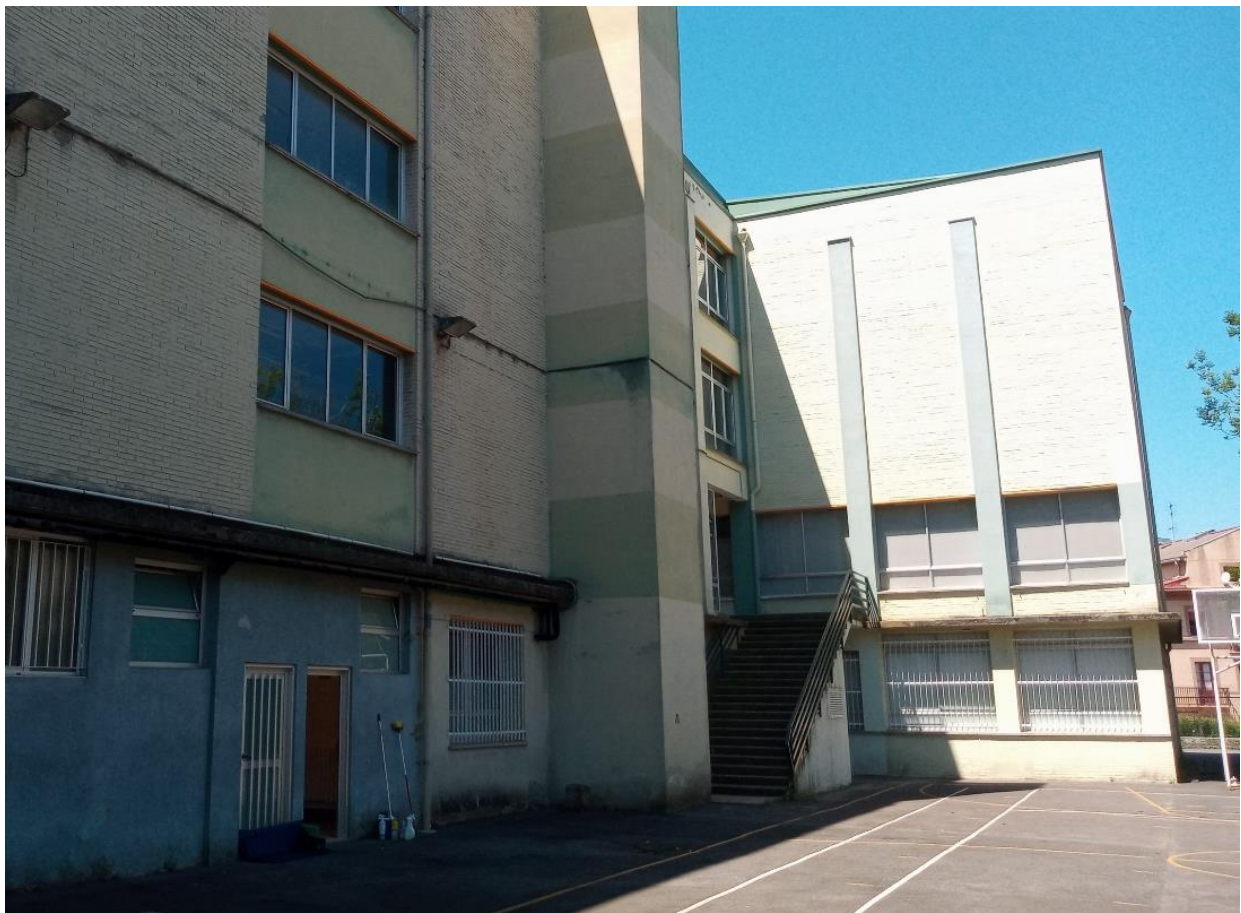
Al fondo, el volumen del salón de actos, donde se prevé abrir ventanas en la primera planta.

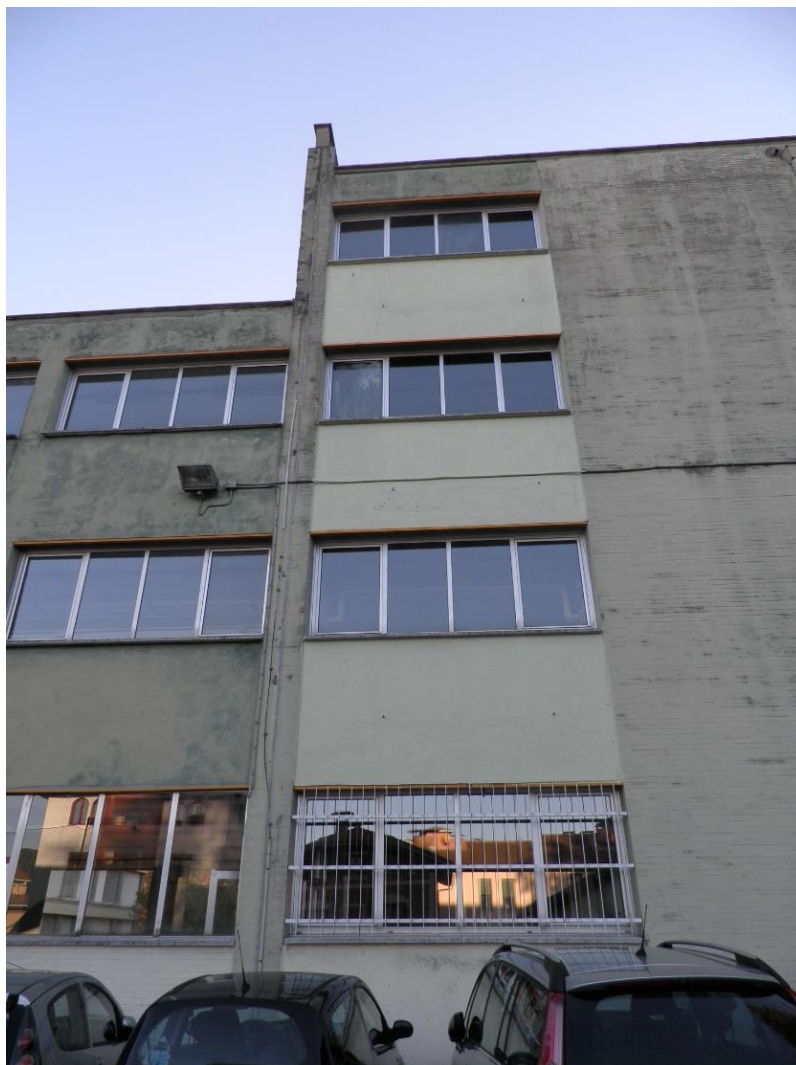
Fachada oeste. Zona donde se prevé instalar el ascensor exterior.
