# Redacción de proyecto para la intervención de urgencia en la Ermita de Berganzo

## TOMO I. MEMORIA

Promotores: Junta Administrativa de Berganzo, Álava

Jorge Rodríguez García, arquitecto

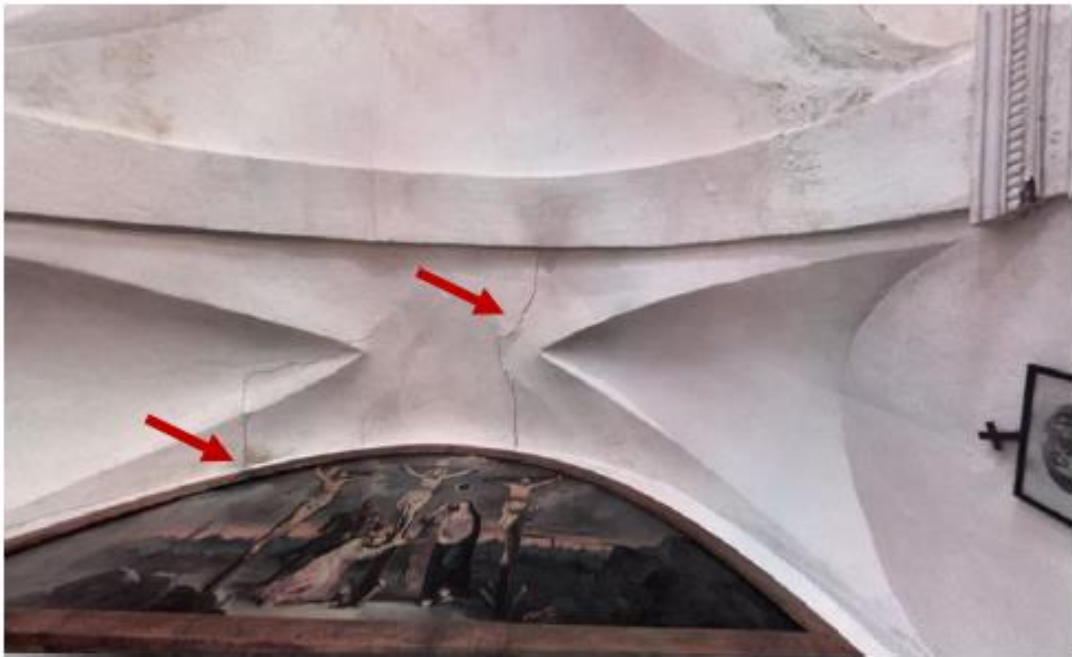
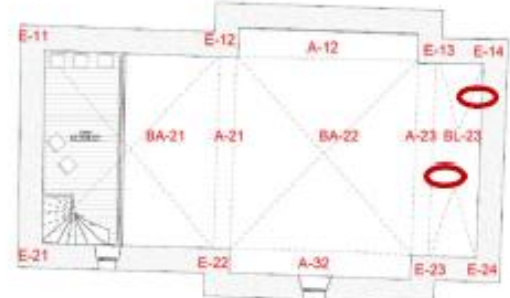
| | <p>La grieta de la izquierda comienza siendo una grieta de Sabouret en el muro de la fachada Este, cambiando drásticamente de dirección cuando llega al eje de simetría de la bóveda. La grieta de la derecha es asimétrica, y fuera del luneto, afectando al espinazo y plementería.</p> |
| <p>La asimetría en la ubicación de las grietas indica problemas de suelo en uno de los apoyos.</p> | |

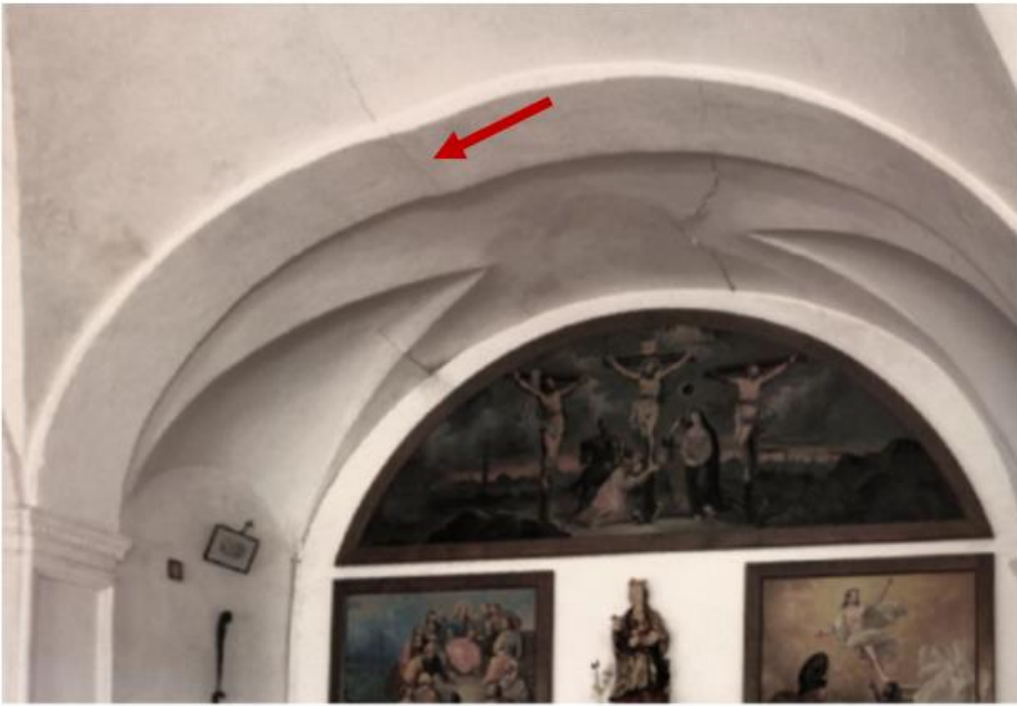
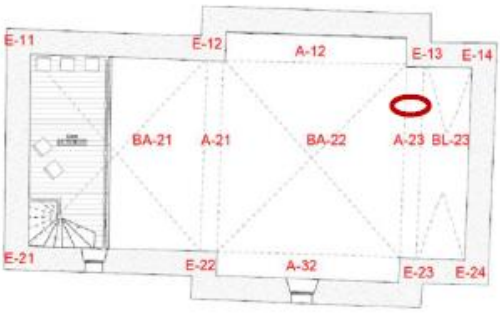
| Ficha: Arco A-23 | Elemento: Arco fajón |

| | <p>Grieta de articulación.</p> |
| <p>La grieta continúa en la bóveda BA-22.</p> <p>La asimetría indica problemas de suelo en uno de los apoyos. Concretamente apunta a un descenso en el contrarresto E-13.</p> | |

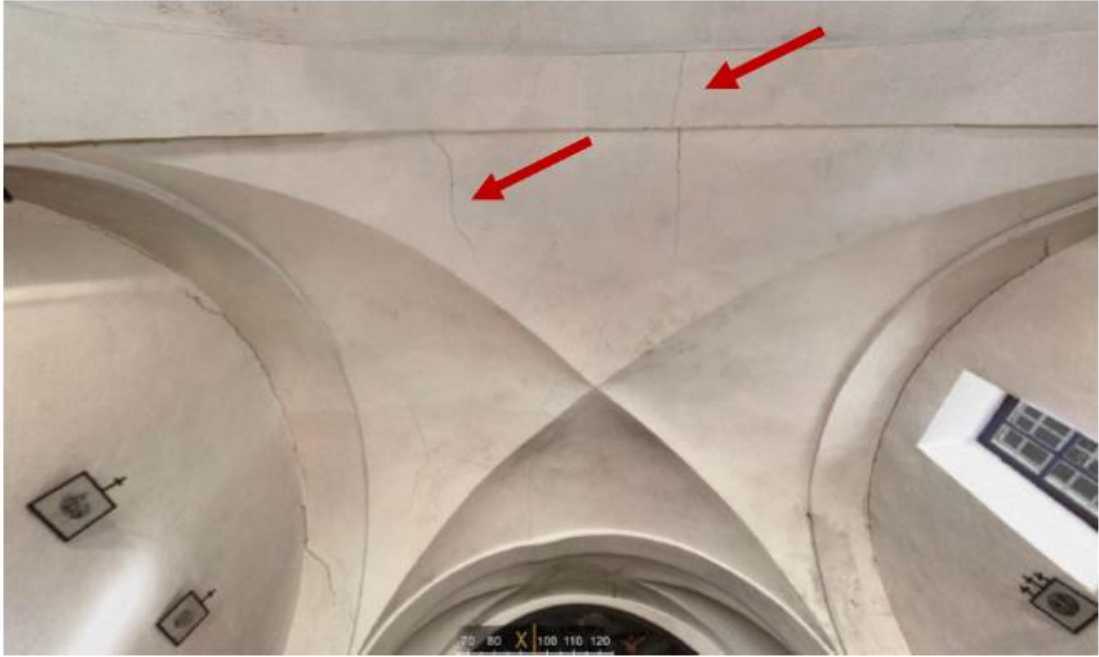
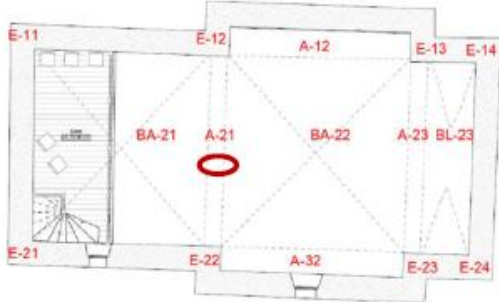
| Ficha: Arco A-21 | Elemento: Arco fajón |

| | <p>Grietas de articulación levemente asimétricas.</p> |
| <p>La grieta del lado derecho continúa en la bóveda BA-22. Se sospecha que pudiera existir otra, no visible, en el lado izquierdo de arco, continuación de la grieta que presenta la bóveda en su lado izquierdo.</p> | |

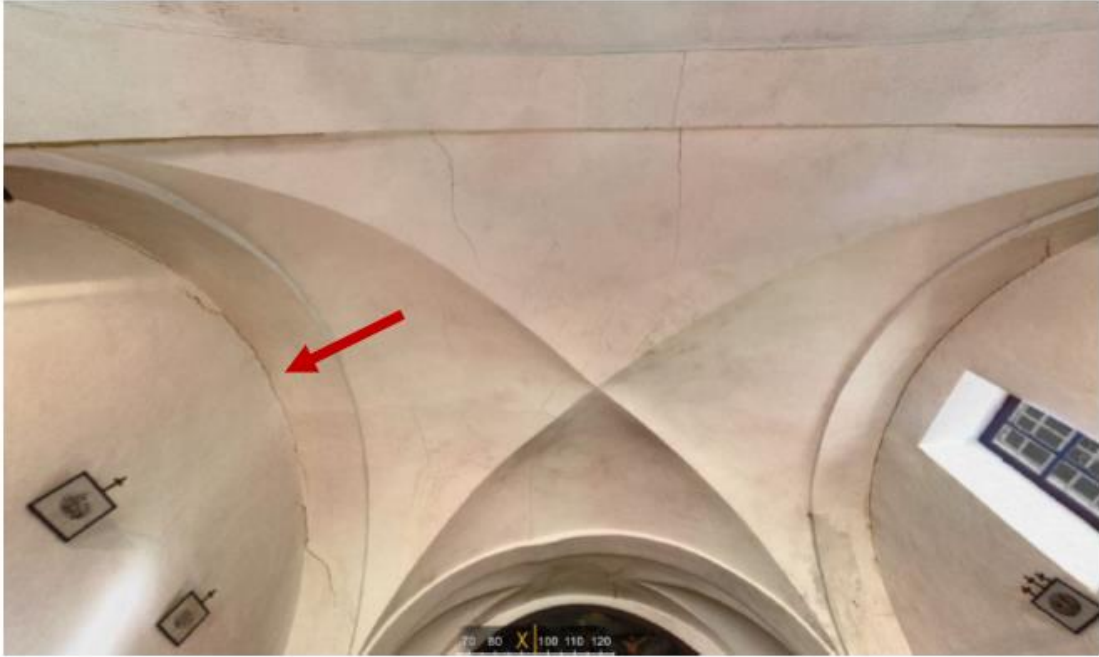
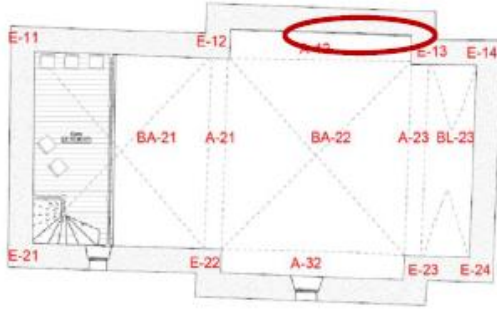
| Ficha: Arco A-12 | Elemento: Muro |

| | <p>Grieta de segregación</p> |
| <p>Grieta de separación de la bóveda respecto del muro, que desaparece conforme va llegando a la pechina. Esta grieta se ve por el intradós y por el extradós.</p> | |

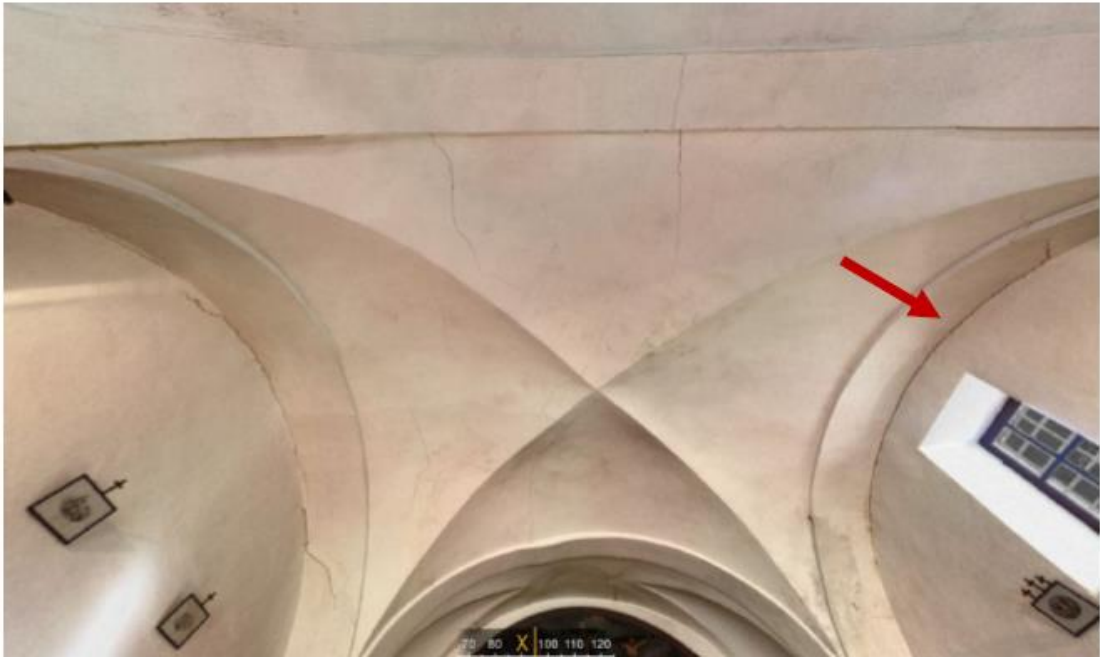
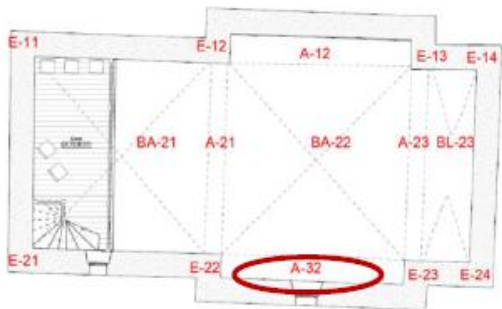
| <p><i>Ficha:</i> Arco A-32</p> | <p><i>Elemento:</i> Muro</p> |

| <p><i>Ubicación</i></p> | <p><i>Descripción</i></p> <p>Grieta de segregación</p> |
| <p><i>Observaciones</i></p> <p>Grieta de separación de la bóveda respecto del muro, que desaparece conforme va llegando a la pechina. Esta grieta se ve por el intradós y por el extradós.</p> | |

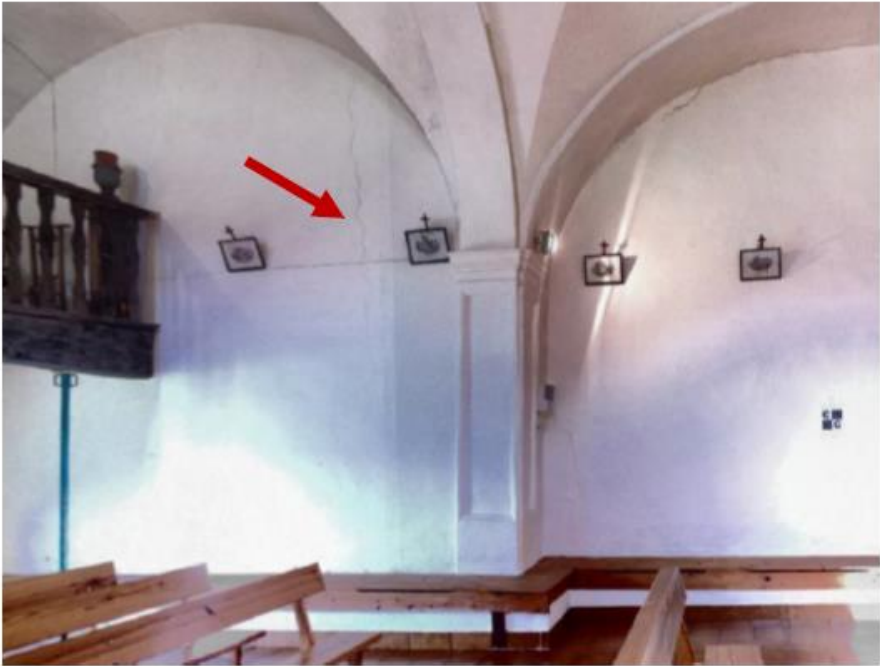
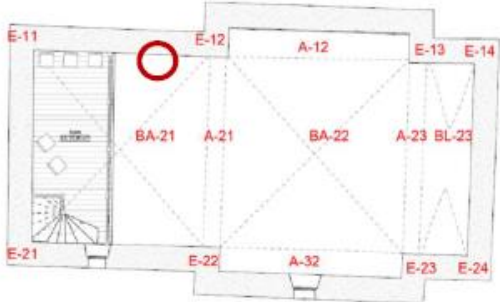
| | <p>Grieta vertical</p> |
| <p><b>Observaciones</b></p> <p>Grieta vertical. Desaparece antes de llegar a la base del muro, lo que indica que su origen no es un problema de suelo. Marca la línea de separación entre el contrarresto E-12 y el resto del muro. Es producto de la diferente tensión que recibe el muro, en la parte que recibe los empujes de las bóvedas y la en la que no recibe empujes. En la parte derecha aparece otra grieta menos visible y ligeramente inclinada.</p> | |

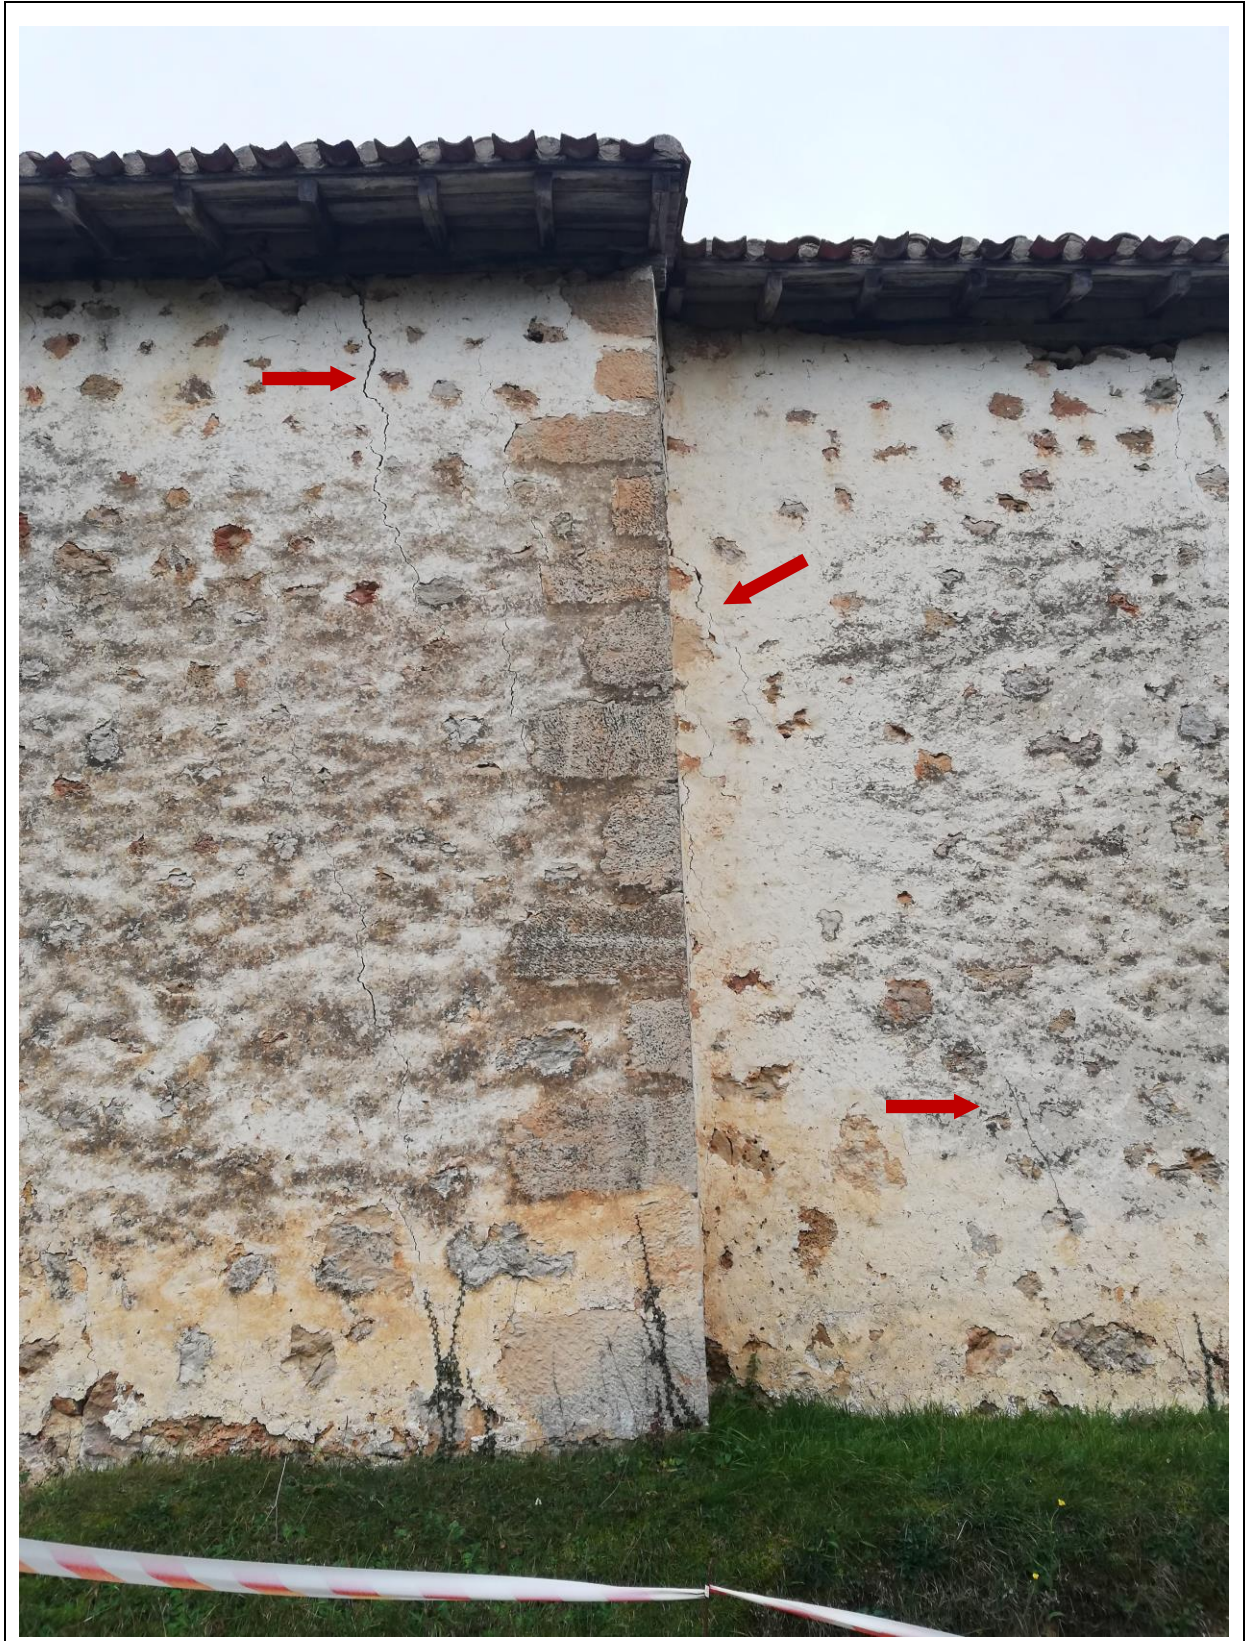
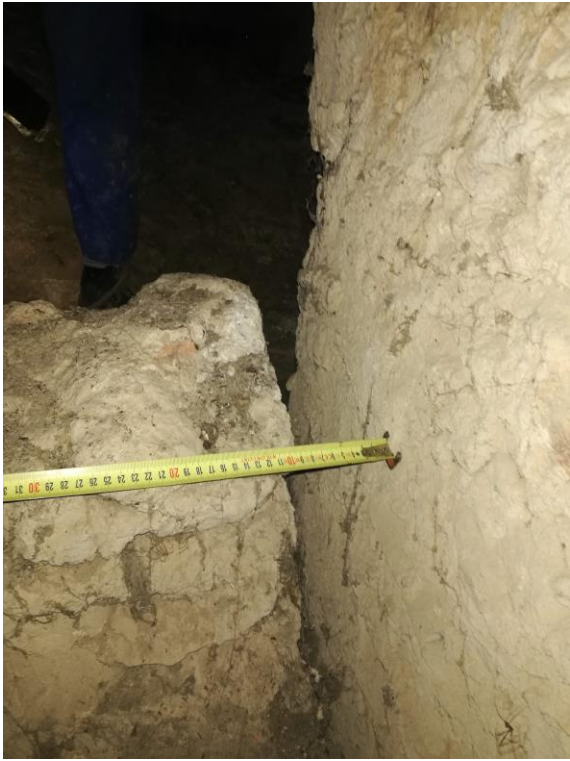
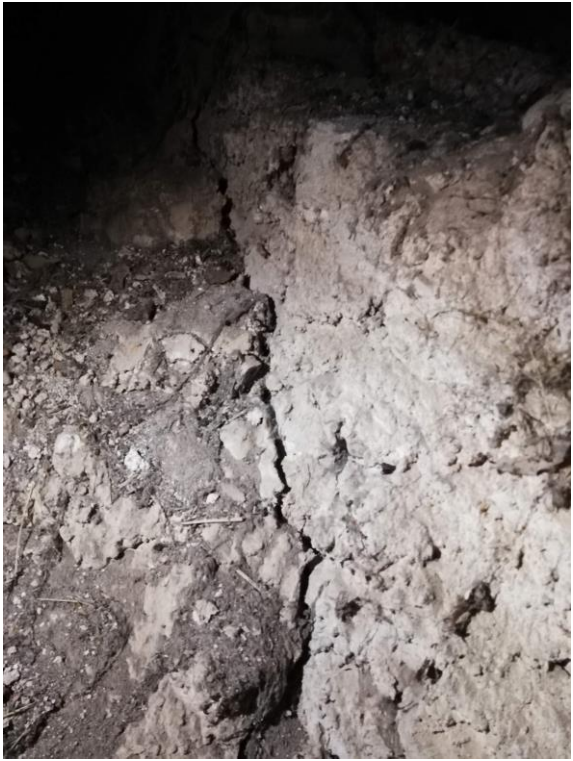
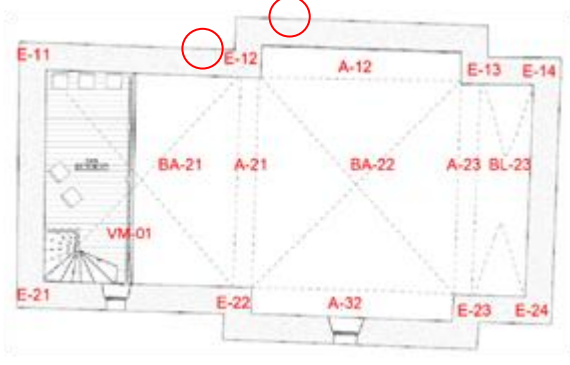
Ficha: Muro norte

| | <p>Grietas con orientación a 45 grados.</p> <p>Separación entre costilla de bóveda y muro norte.</p> <p>Separación entre arco A-12 y muro norte.</p> |
| <p>Observaciones</p> <p>La orientación de las grietas indican problemas de asentamiento de suelo, la dirección señala el hundimiento en la esquina noreste.</p> <p>El desplome existente ha producido el distanciamiento de los apoyos de bóveda a muro.</p> | |

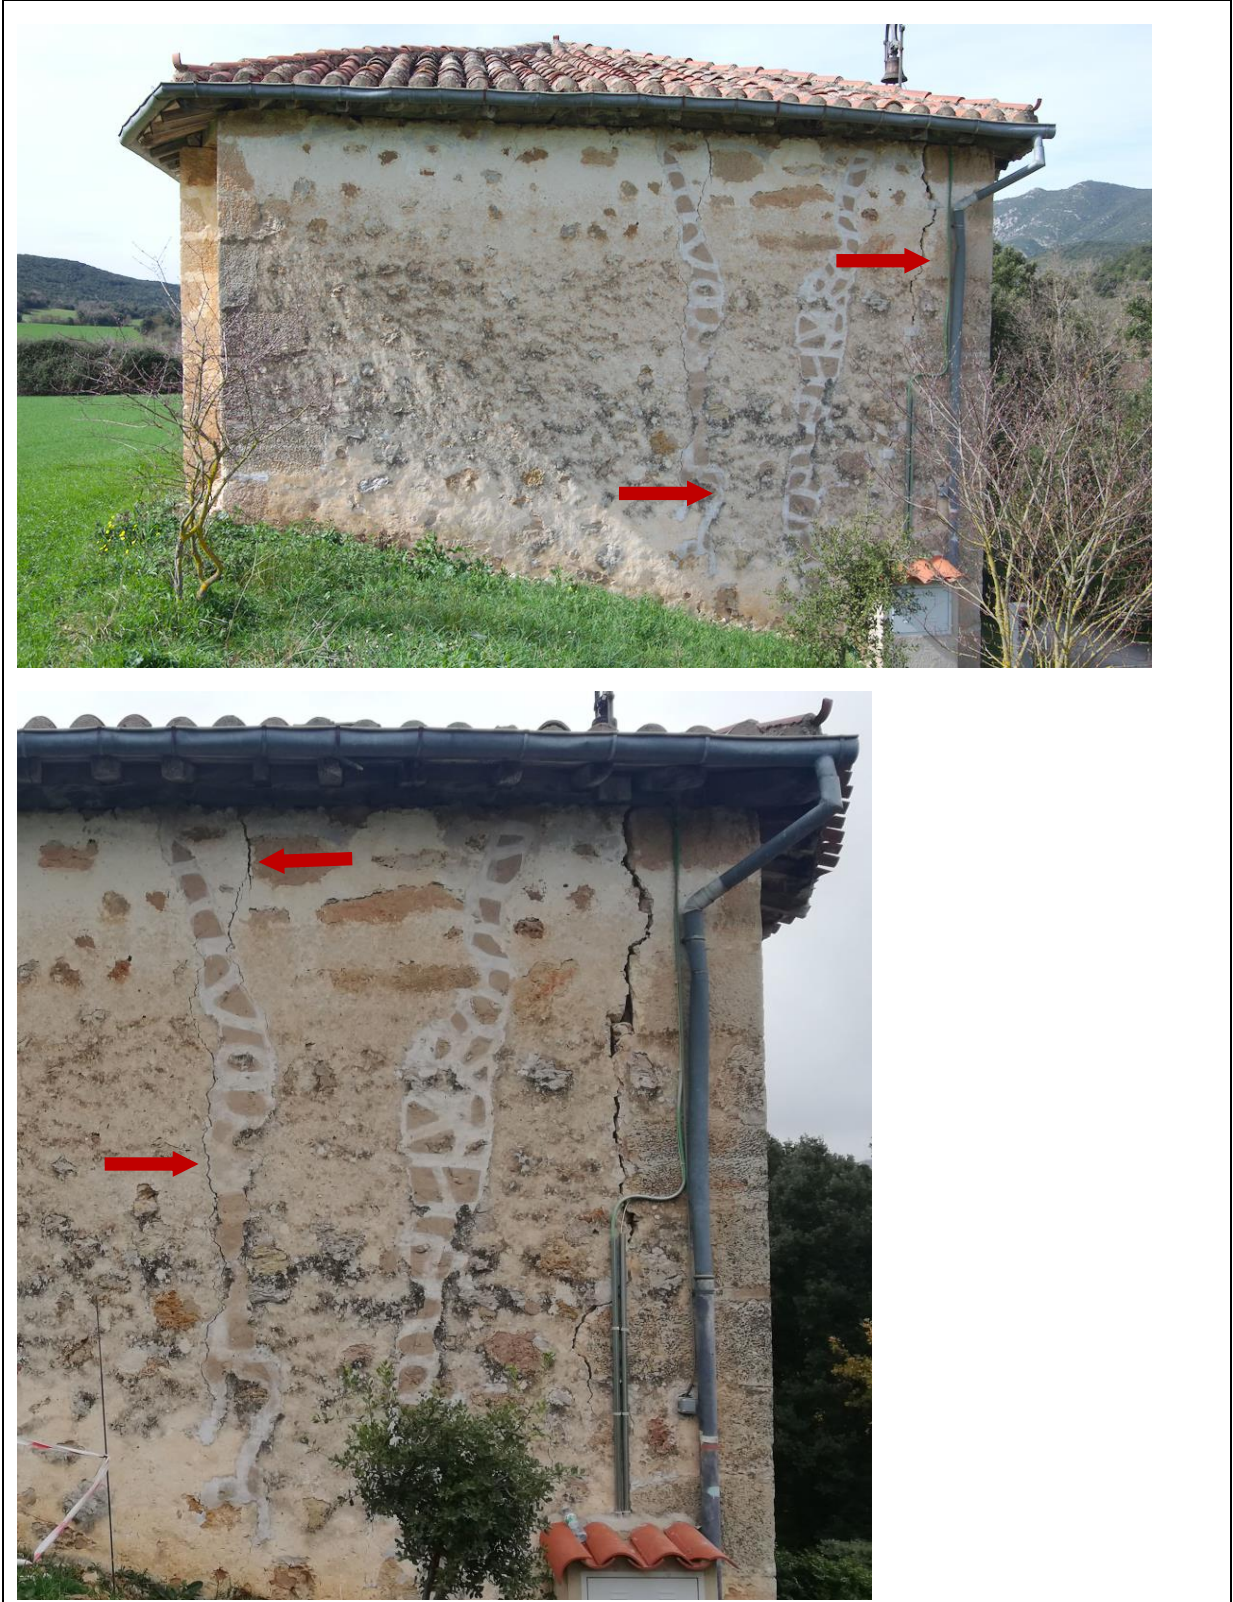
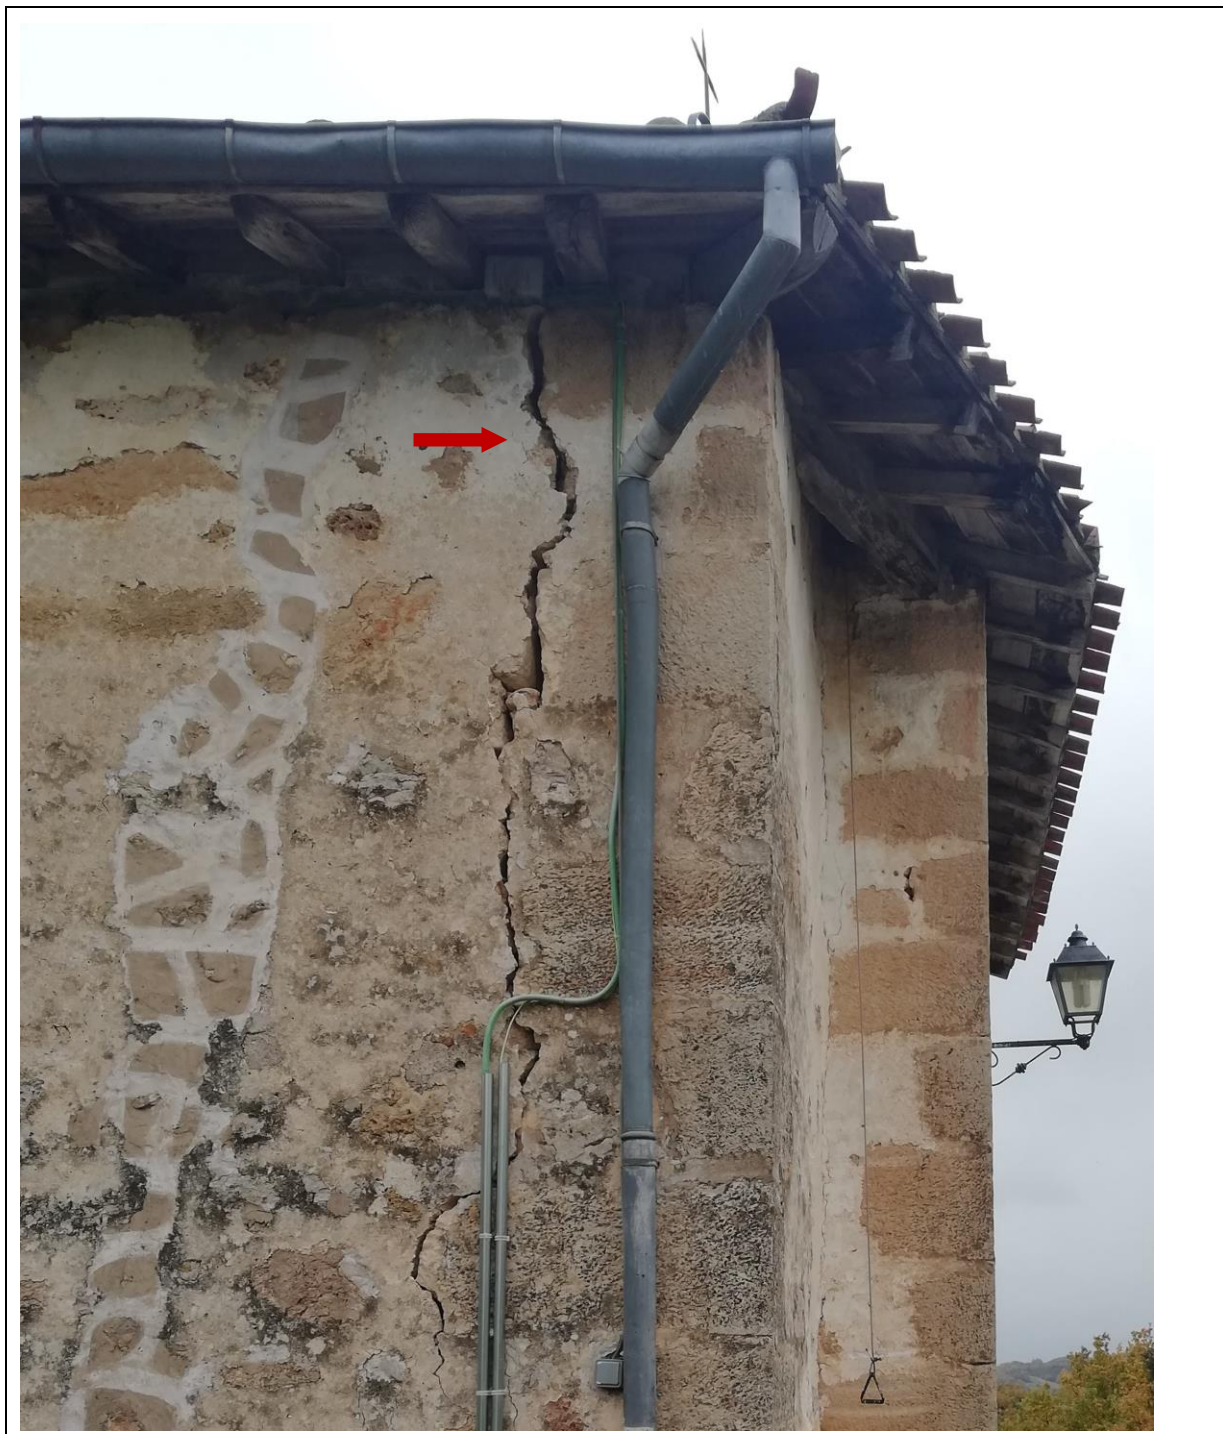
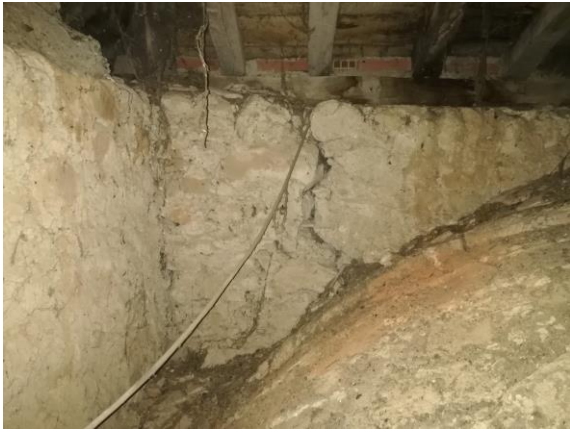
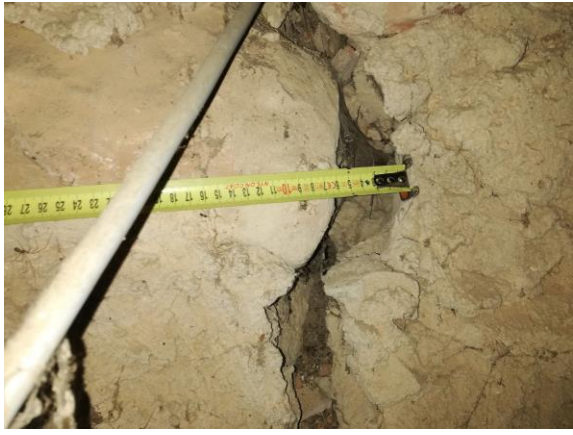
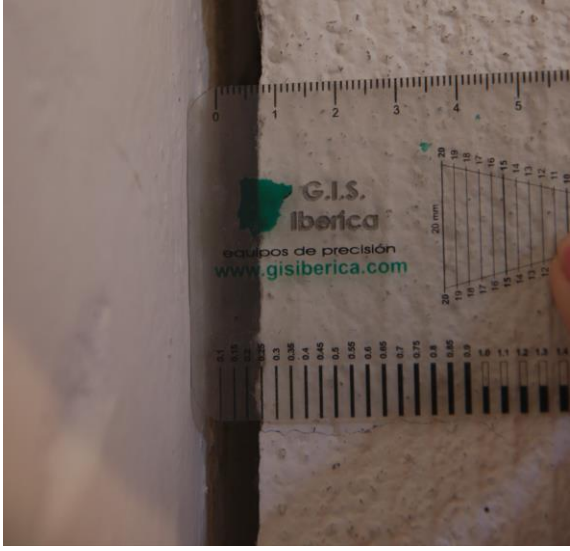
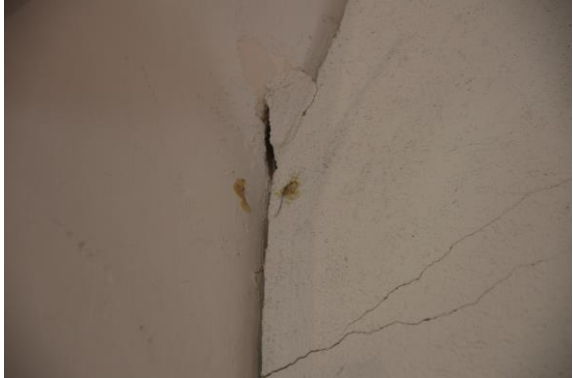
### 2.1.7. MURO ESTE

| <p>Ubicación</p> | <p>Descripción</p> <p>Grietas verticales en cabeza de muro, más abierta cuanto más alta sea medida.</p> <p>Serie de grietas verticales que abarcan la altura completa del elemento y hasta en un 40% de su desarrollo horizontal</p> <p>Vista interior, sobre la bóveda, de la fractura del muro.</p> <p>Vista interior, en la nave, de la separación entre muro norte y este.</p> |
| <p>Observaciones</p> <p>Grieta vertical con acusada abertura en su zona alta, lo que indica un problema combinado de fractura de muro derivado de asiento diferencial y empujes horizontales en cubierta.</p> <p>El resto del paño posee refacciones de muro que procuraron la reparación de fisuras o grietas pasadas.</p> | |

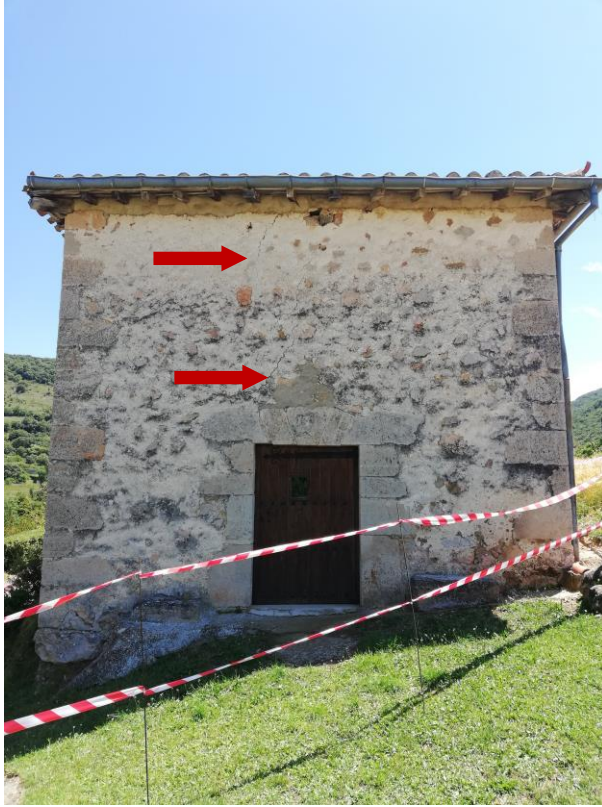
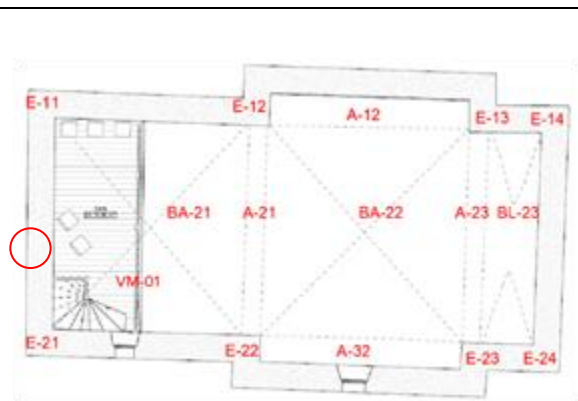
## 2.1.8. MURO OESTE

Grietas con orientación a 45 grados.

La orientación de las grietas indican problemas de asentamiento de suelo, la dirección señala el hundimiento en la esquina suroeste.

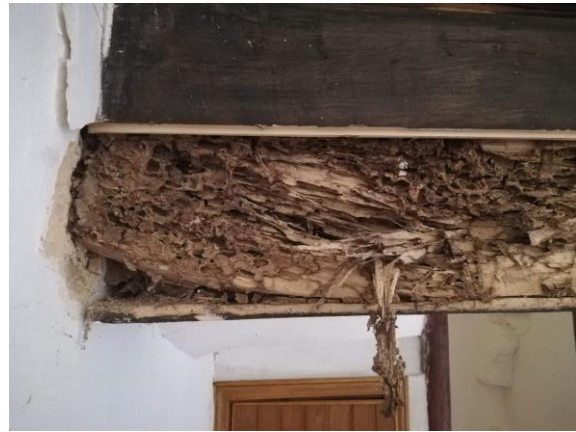
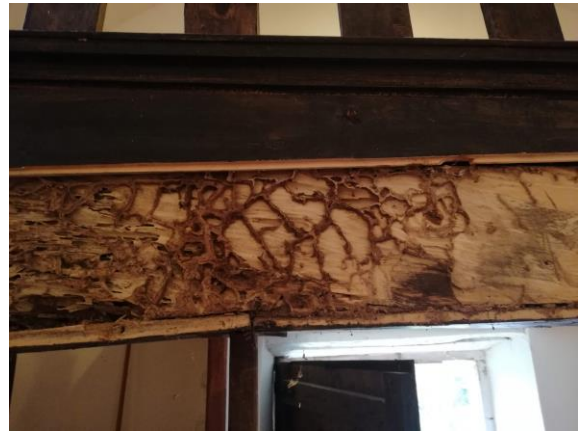
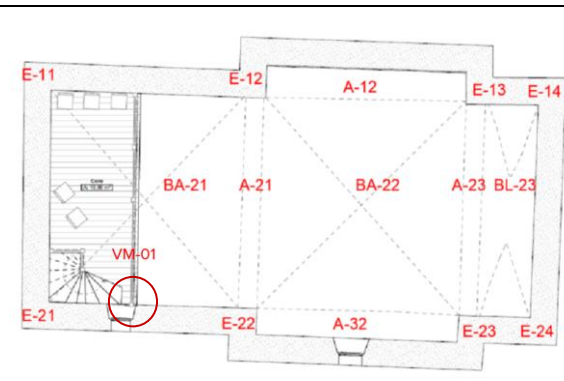
| Ficha: Viga del coro | Elemento: Viga |

La deformación de la viga del coro alerta de un proceso patológico, una vez descubierta la viga sustentante se aprecia un fuerte ataque de termita que invalida la pieza.

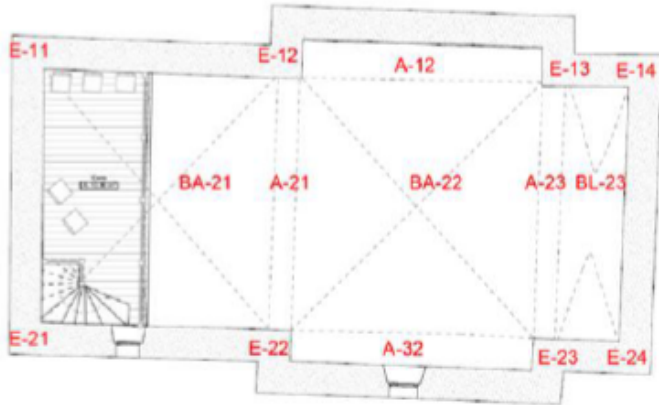
### 2.3.6. CONTRARRESTOS ARCO A-21

| Ermita de Berganzo: Arco A-21 asimétrico | | |
|---|---|---|
| Seguridad contrarresto (≥100% = Seguro; 0% = Colapso) | 42% | 150% |

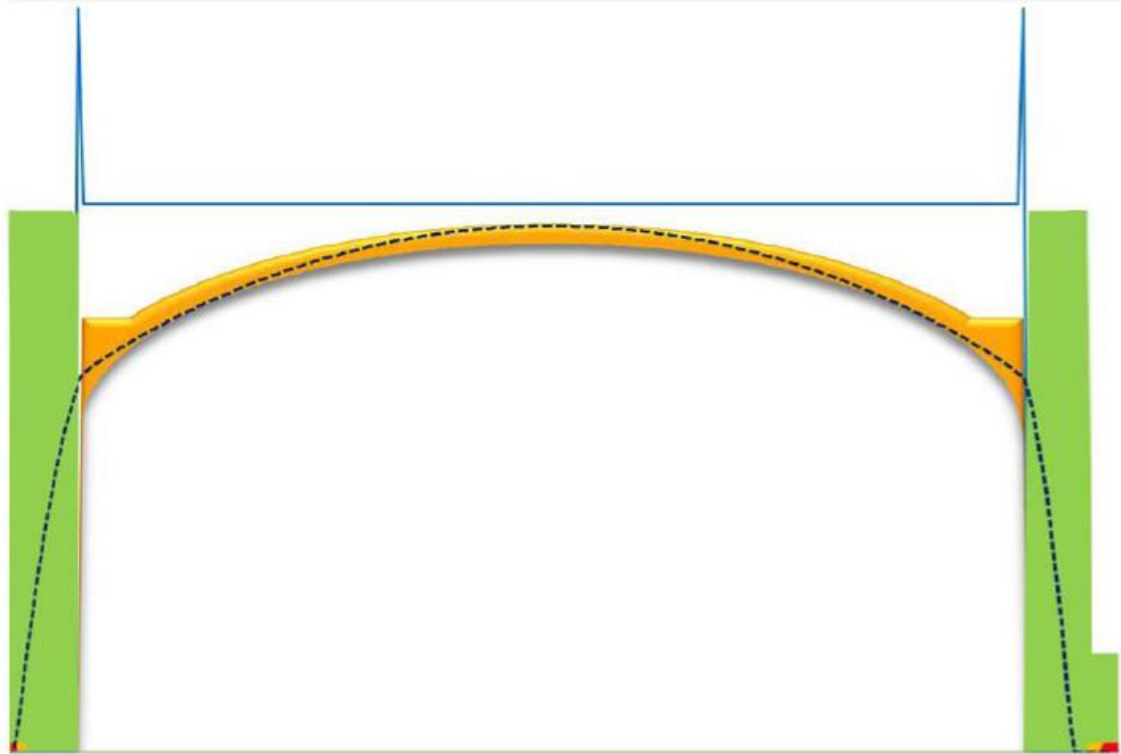
Ilustración 9 Esquema de del arco fajón más desfavorable. Línea de empujes. Gráfico sin escala.

El grado de estabilidad de los contrarrestos del lado norte es crítico y la estabilidad de la estructura se encuentra seriamente comprometida.

En el contrarresto norte la línea de empujes aterriza en una zona crítica (color rojo) con un grado de seguridad estimado del 42 % (entendiendo que 100% es seguro y 0% es colapso), mientras que el contrarresto opuesto lo hace en una zona segura para la estabilidad (color verde).
