**INESTABILIDAD DE LADERA EN ITXASBEGI  
T.M DE BUSTURIA**

**Busturiko Udala**

Agustín Larrea Bergaretxe  
Geólogo Colegiado nº 1625  
GEOLOGIA Y GEOTECNIA LARREA S.L.

15 de mayo de 2026

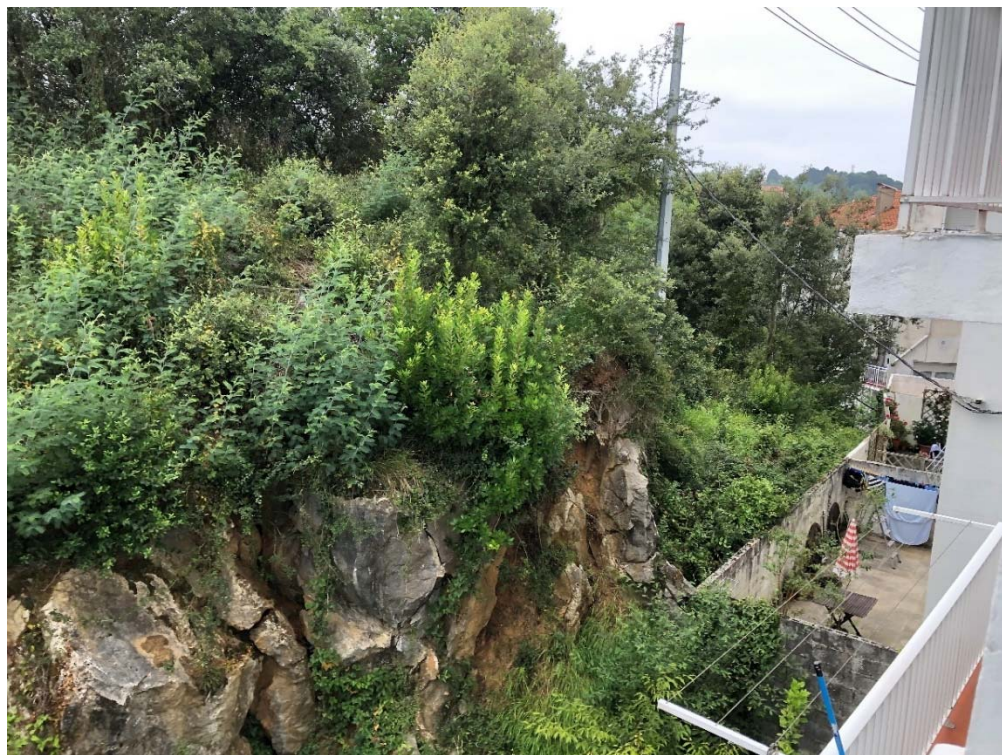
***Bloques rocosos que van “perdiendo” las arcillas entre bloques y disminuyen su estabilidad.***

*Parte de los bloques pueden alcanzar la terraza situada algo más al Norte (la de la sombrilla).*

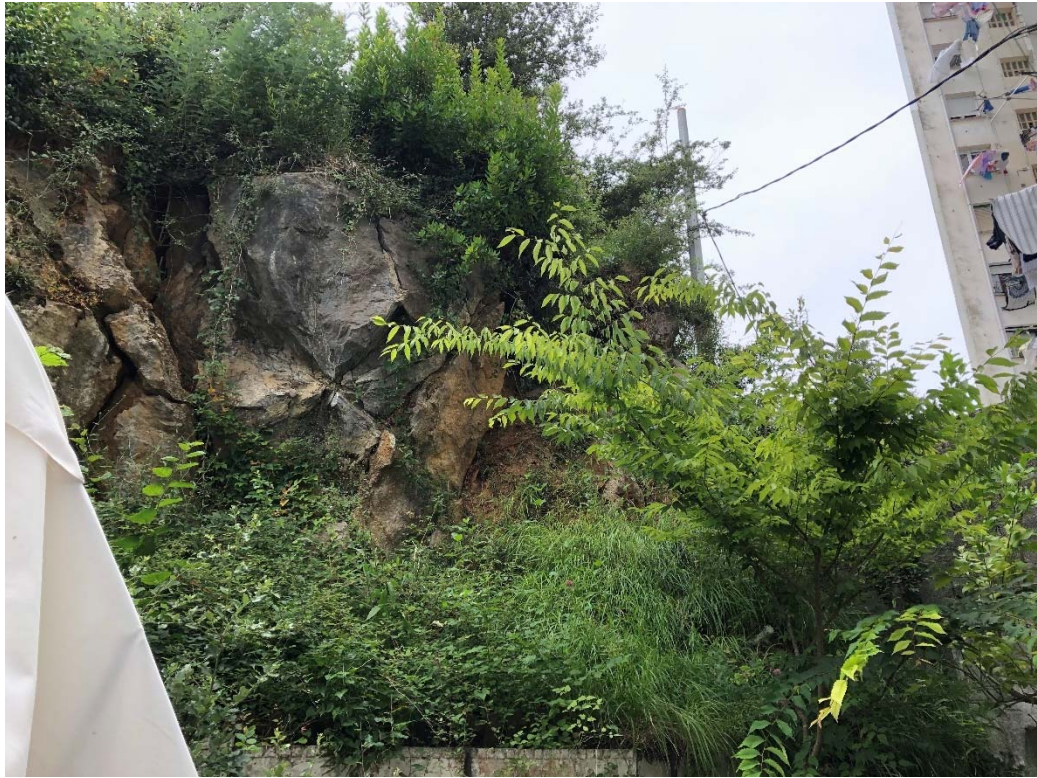
***Detalle de cuñas potencialmente inestables***

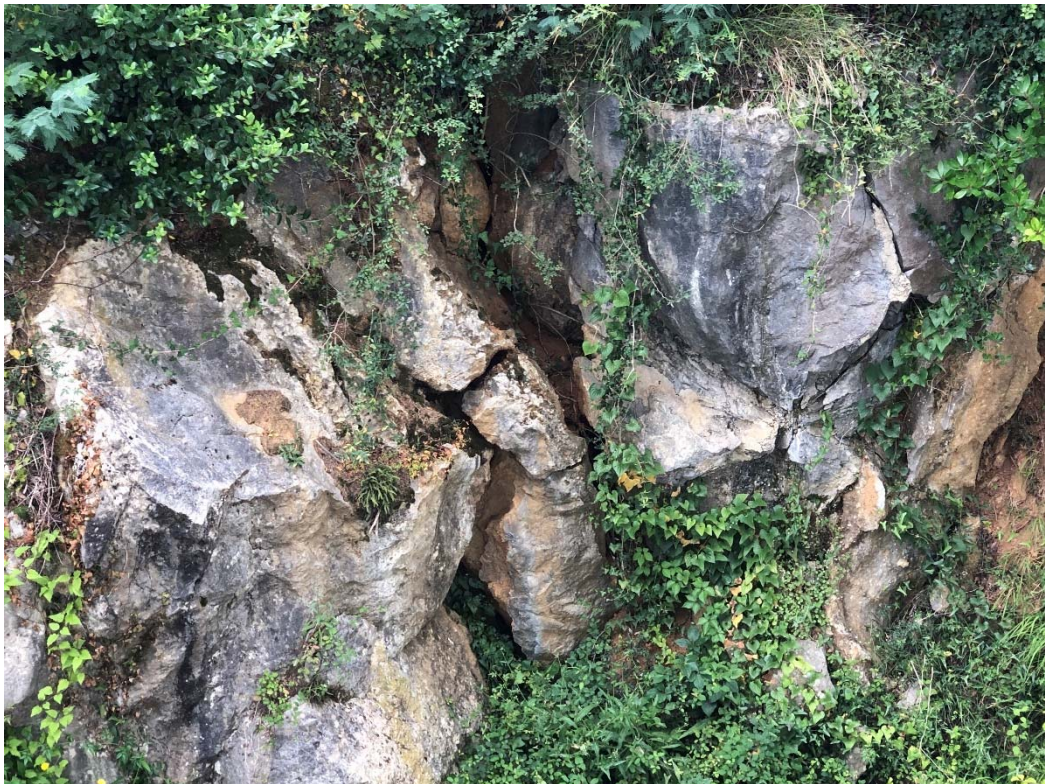
***Detalle de cuña inestable***

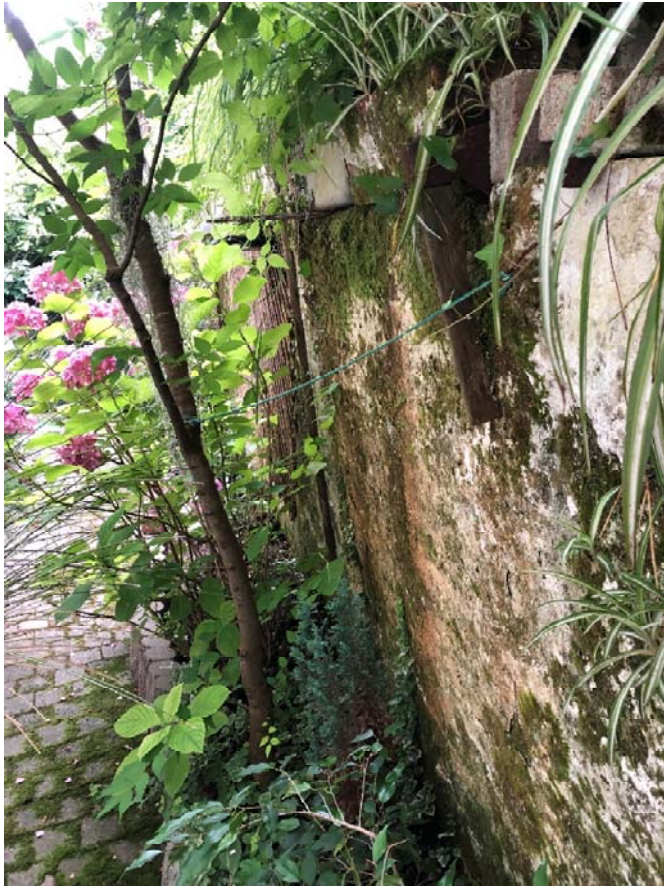
***Muro de bloques con vuelco***

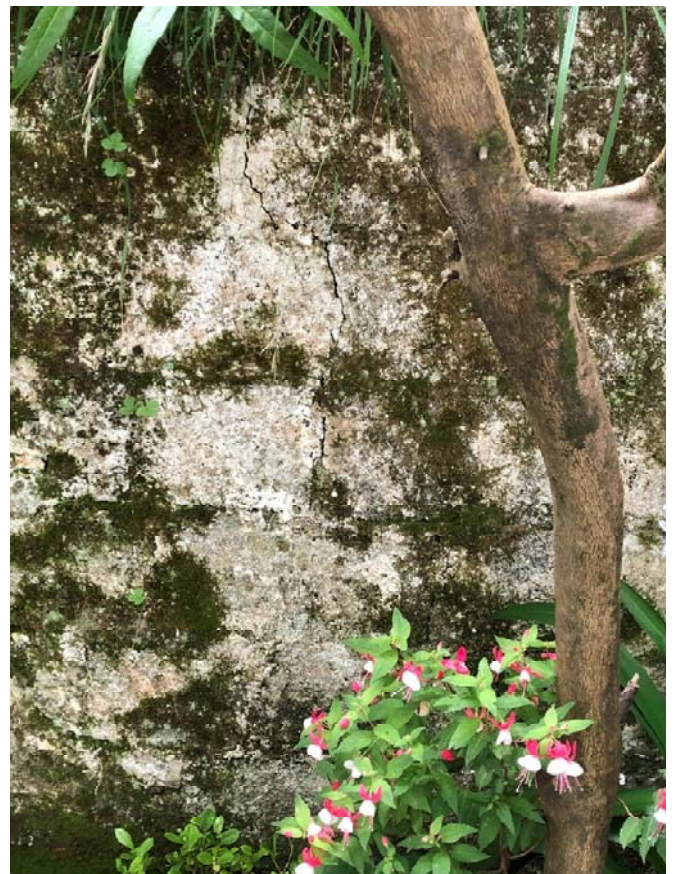
***Muro con grieta***

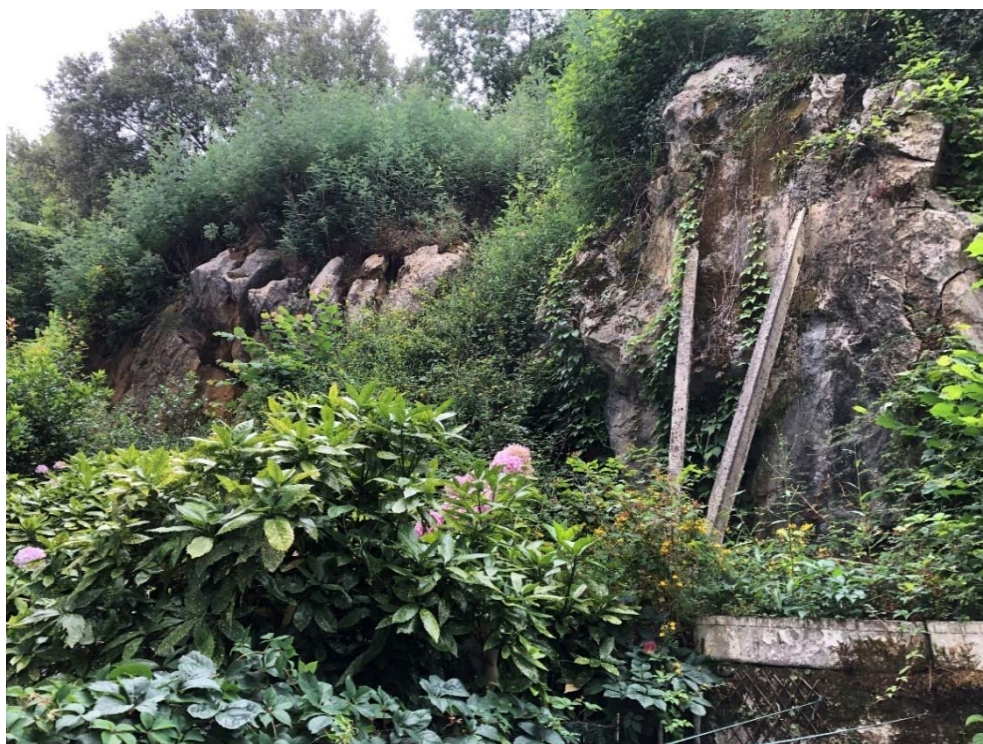
***Zona con refuerzos***

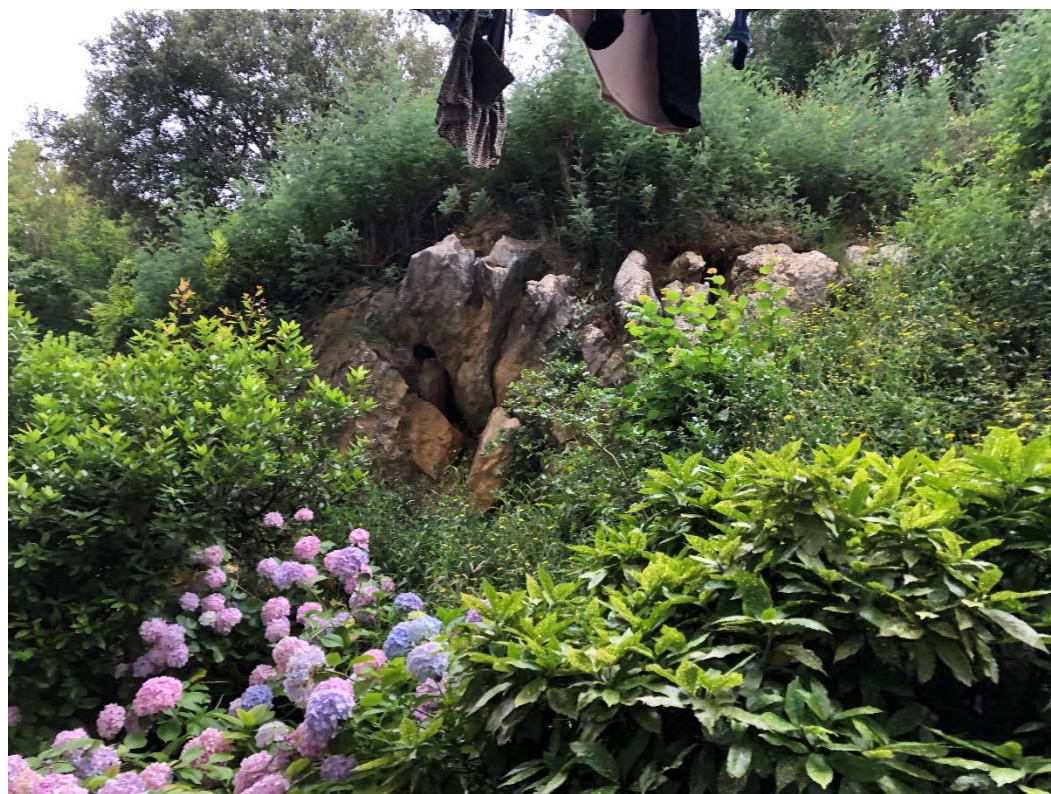
***Bloques rocosos que van “perdiendo” las arcillas y disminuye su estabilidad.***

*Se observan zonas muy húmedas, lo que denota surgencias de agua (en épocas de lluvias).*

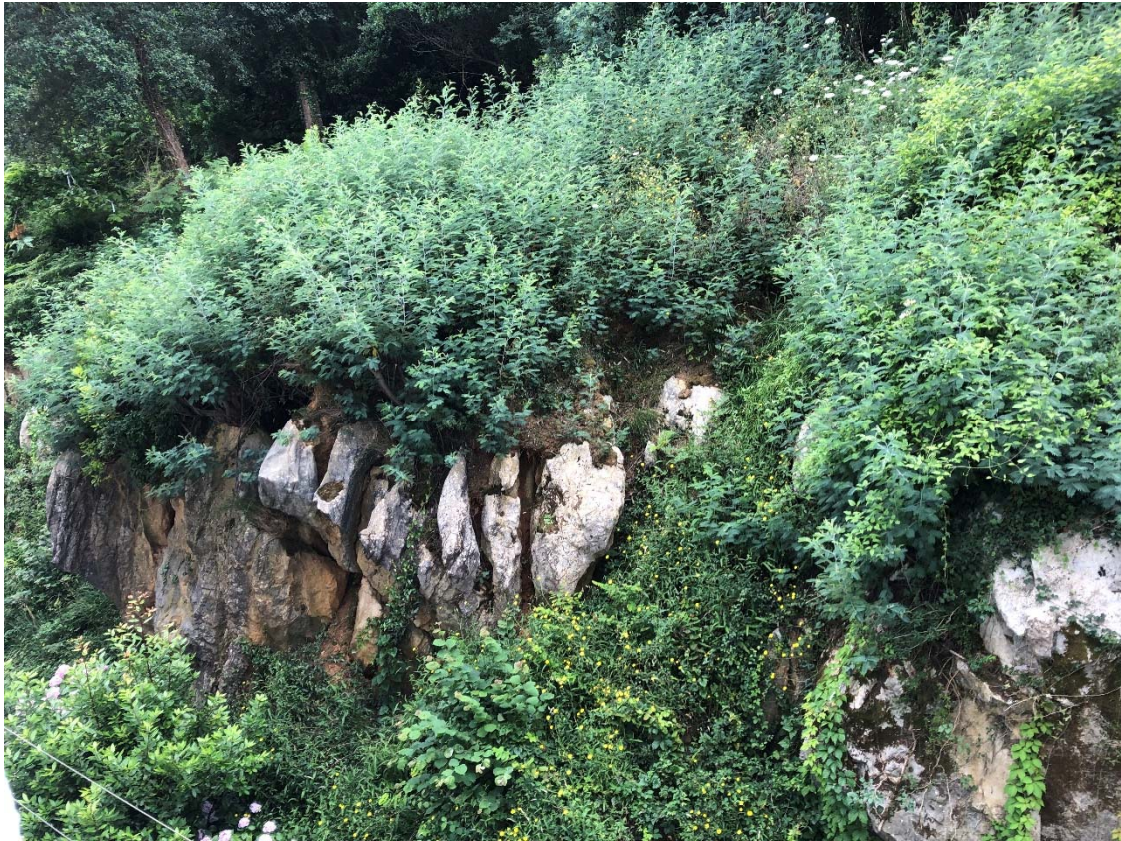
*En esta zona no se han podido observar las características del Muro inferior debido al estado abundante de la vegetación.*

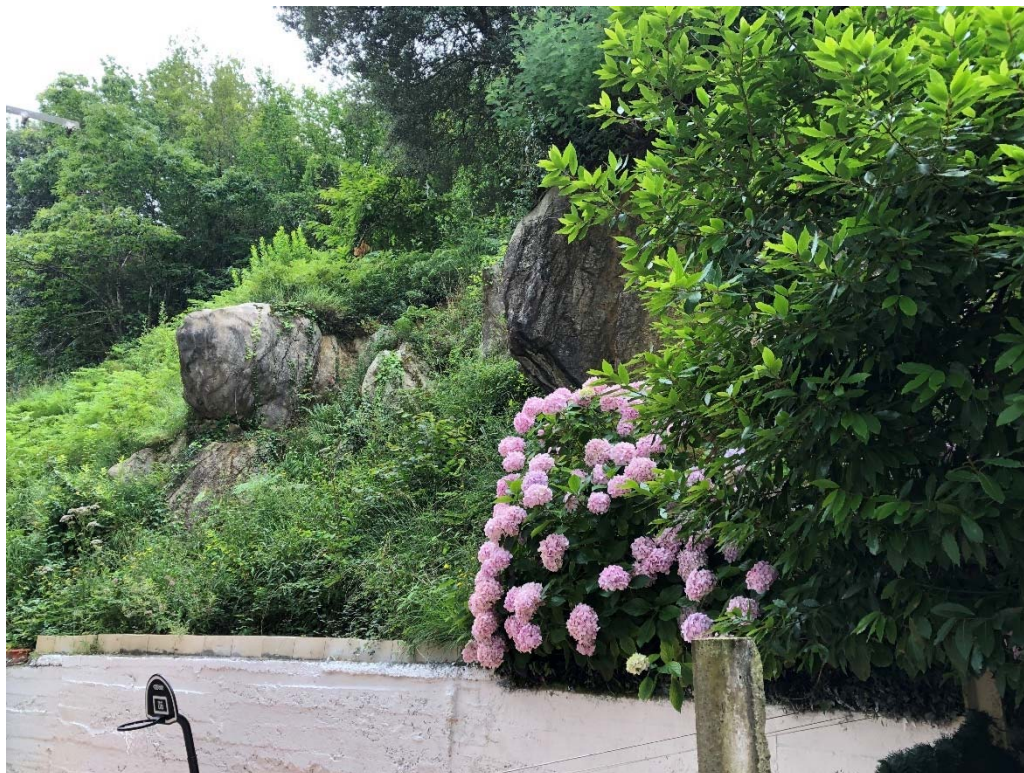
**Bloque saliente en la zona izquierda y bloque en forma de “bisera” a la derecha**

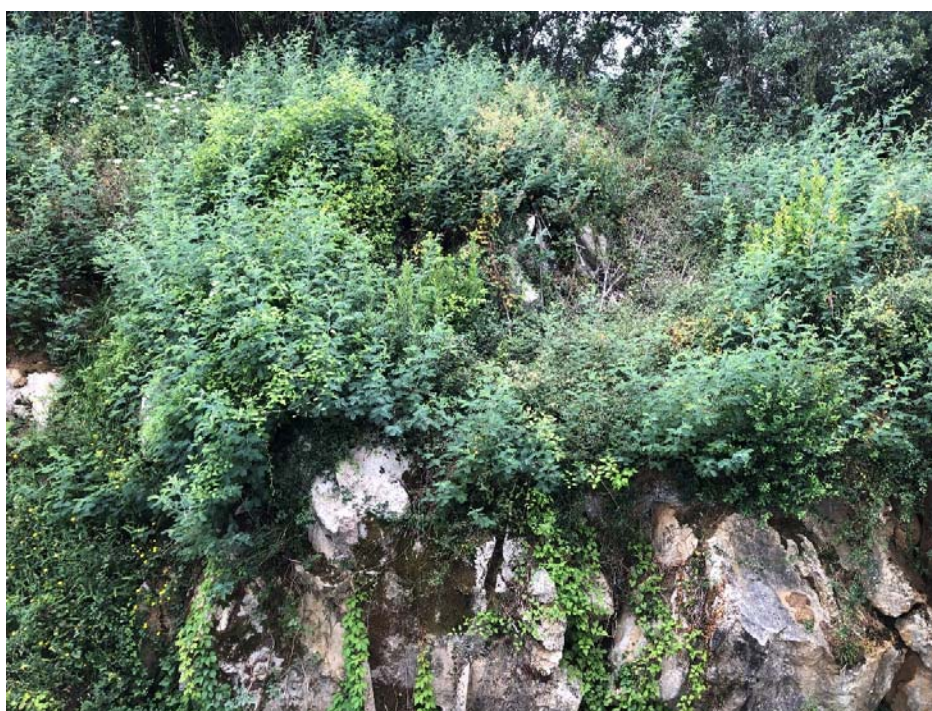
*Presentan suelos con abundante vegetación (mimosas).*

**Vista zona superior**

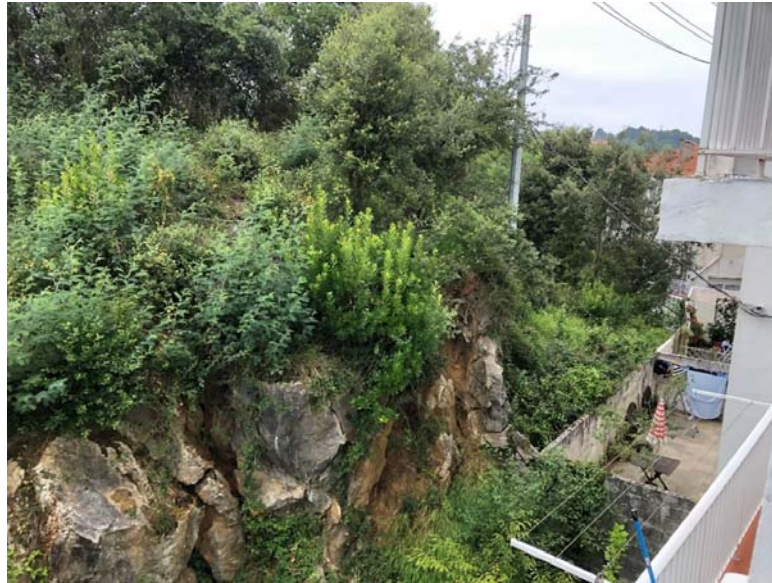
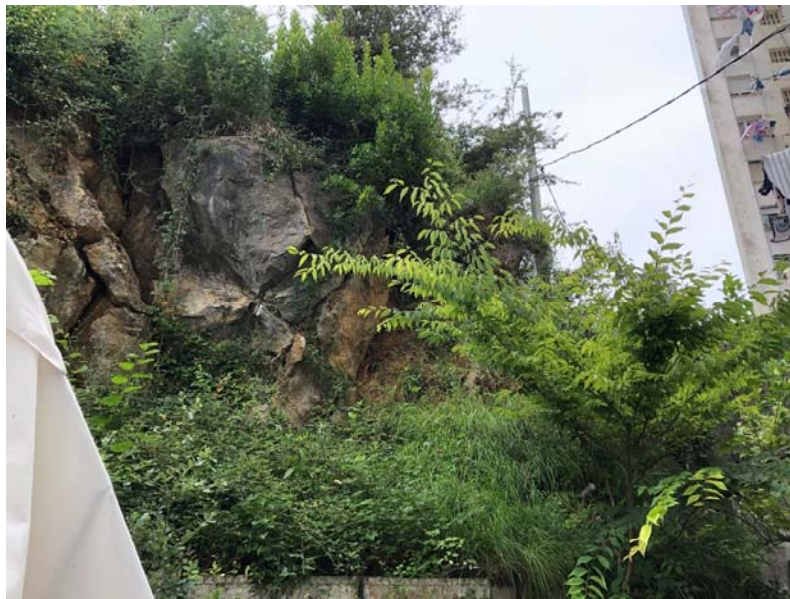
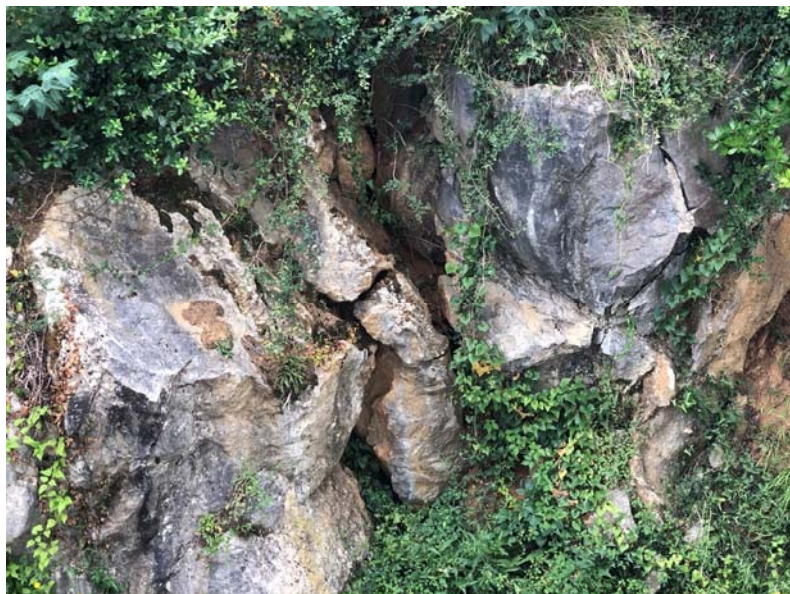
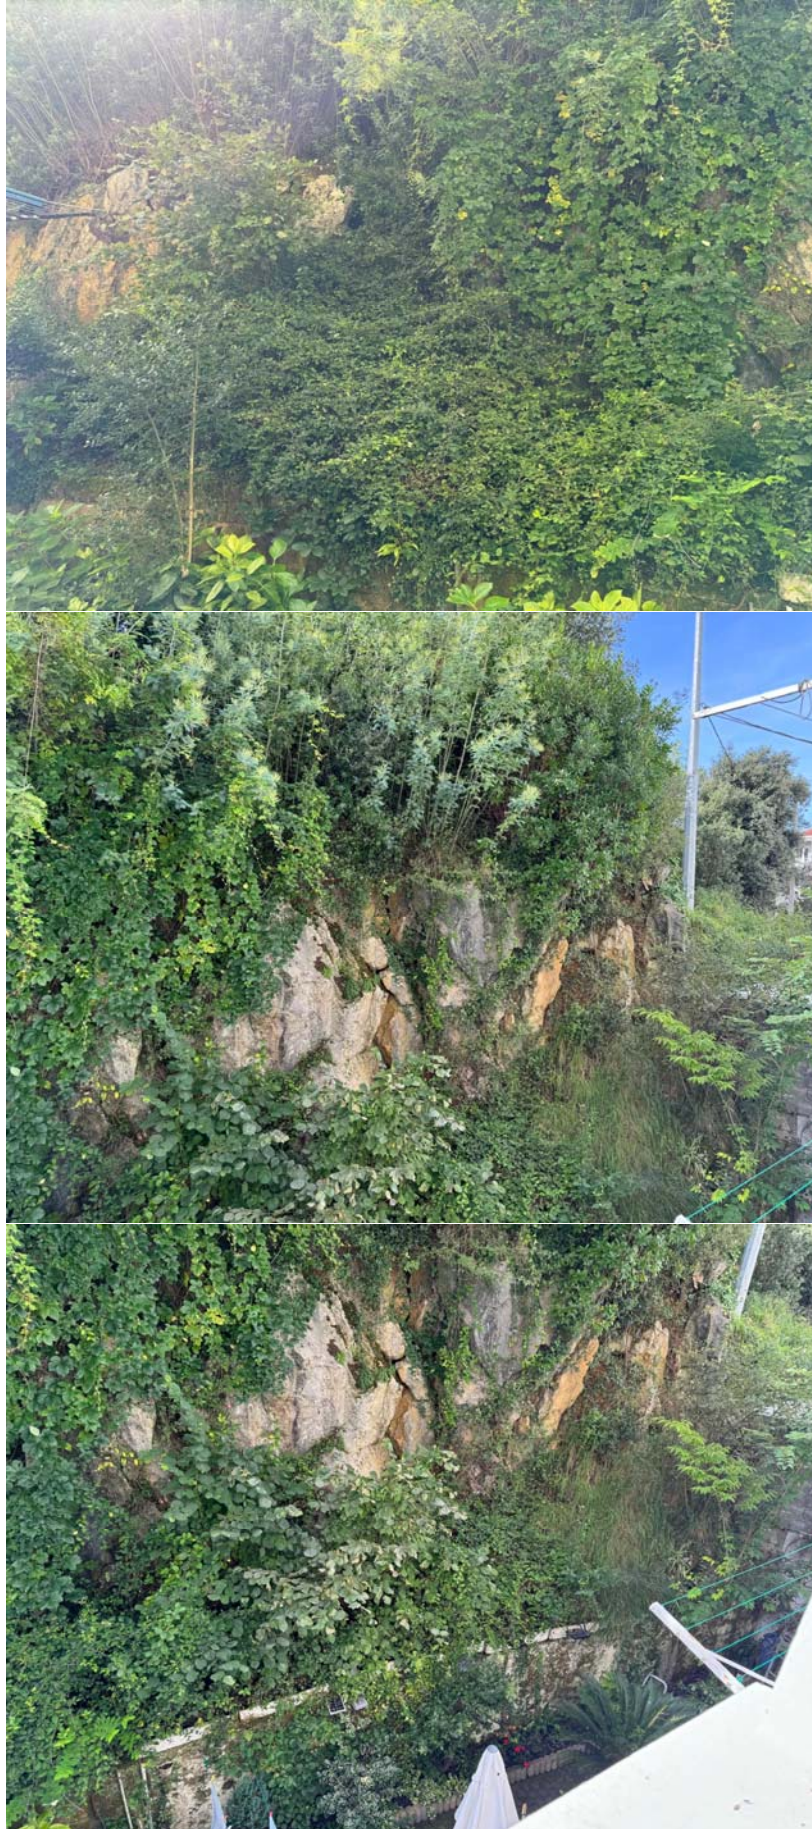
ZONA DERECHA  
Año 2021

- Fuerte incremento de la vegetación lo que puede implicar una mayor meteorización a suelos.
- Los bloques rocosos siguen en condiciones similares pero el envolvente arcilloso puede aumentar y disminuir la estabilidad.
- El aspecto de los muros de terrazas es similar apreciándose humedad.
