# MEMORIA VALORADA

## PAVIMENTACION VIAS PUBLICAS 2026

### ERRIGOITI

**2026 ko URTARRILA**

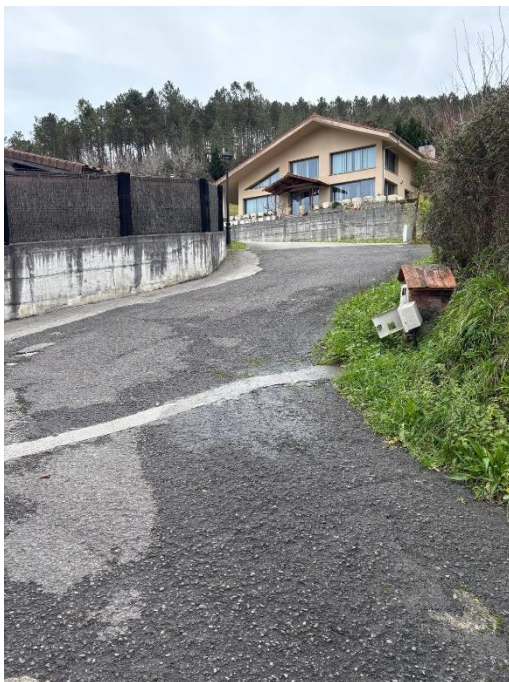
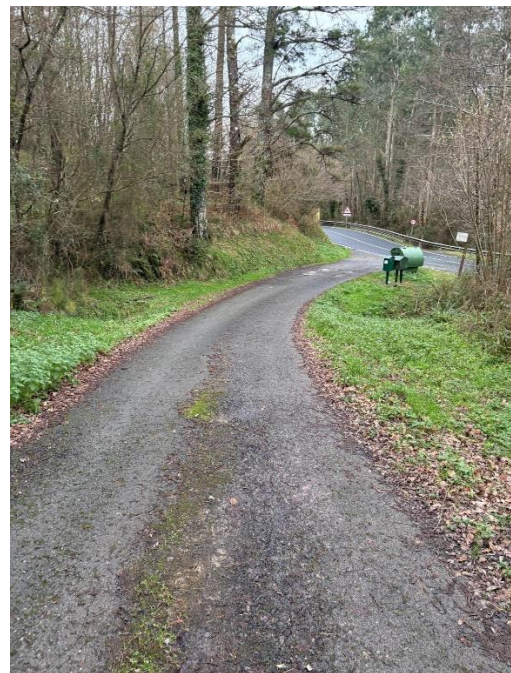
El vial público del barrio Olabarri, camino local de 3 metros de ancho y firme bituminoso, muestra unas patologías estructurales y funcionales muy evidentes. Se trata de una zona de aproximadamente 245 metros de longitud y 525m<sup>2</sup> donde el firme ha perdido consistencia y se encuentra muy fatigado, habiendo generado una discontinuidad estructural y dimensional.

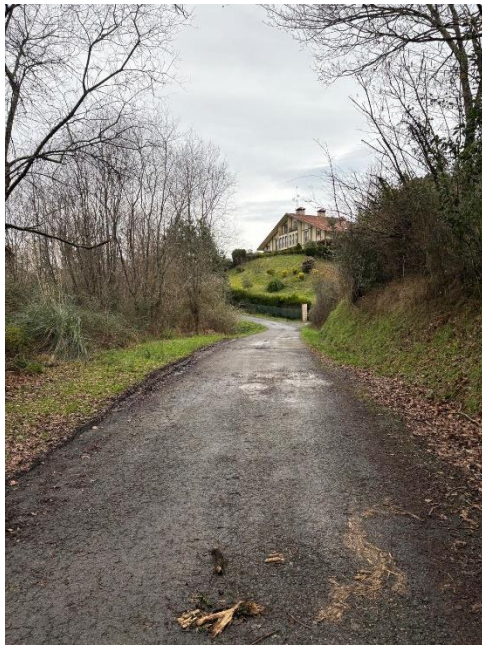
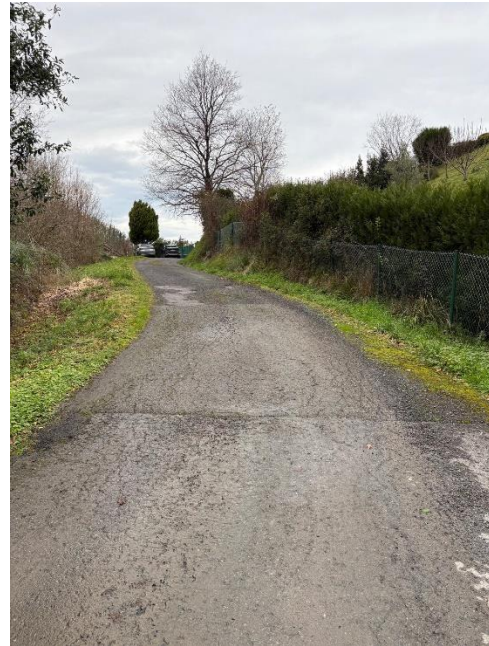
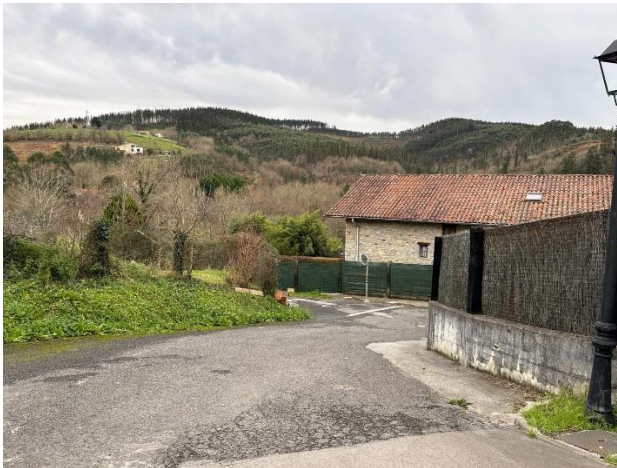
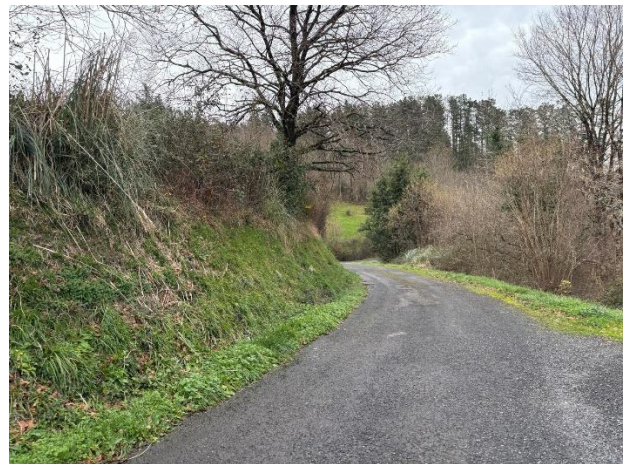
A su vez, se observan surgencias de aguas superficiales continuas en el firme. Las mismas generan verdín, humedad y deterioro del paquete de firmes

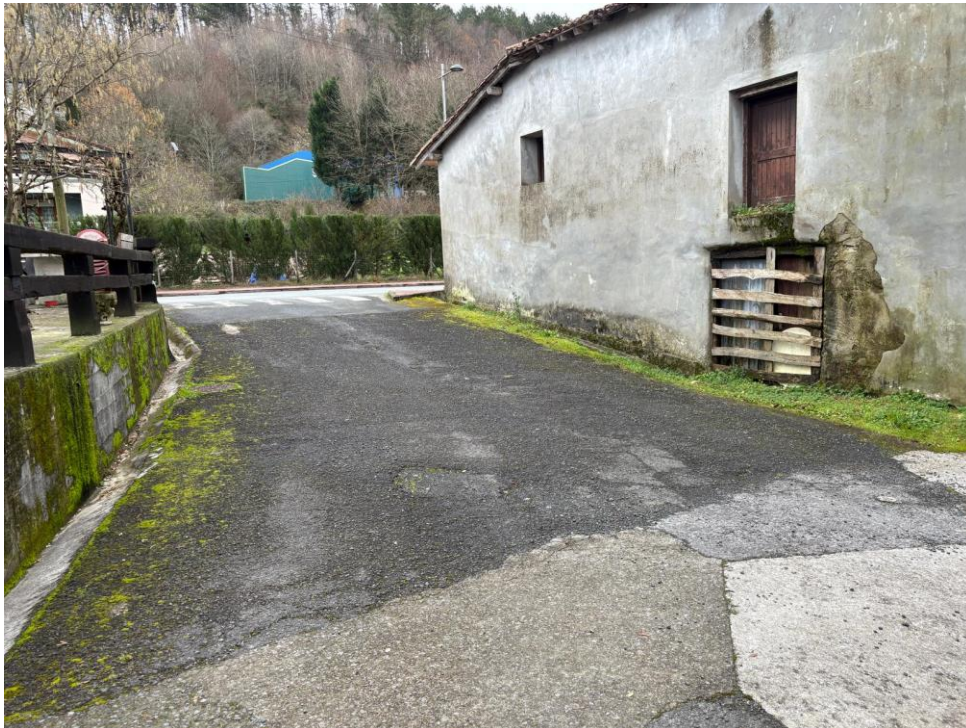
En el acceso a las viviendas nº 41-42 junto a la carretera Foral BI-2121 en el núcleo de Olabarri el firme ha perdido consistencia y se encuentra muy fatigado. Además, existen actuaciones previas, saneos puntuales, parches de hormigón que generan discontinuidad en el firme.

Se procede al fresado de encuentros y dotación de nuevo firme de refuerzo.

1. Saneamiento de patologías:
  1. Fresado de la capa de firme 5cm.
2. Pavimentado
  1. Dotación de riego de adherencia ECR-1 dotación 0,5kg/m<sup>2</sup>
  2. Pavimentación con un espesor medio de 5 cm de S-12 CALIZO (AC16 SURF 50/70 S CALIZA) creando pendientes transversales, peraltes hacia los sistemas de drenajes longitudinales existentes en ambas márgenes.
3. Acondicionamiento red de pluviales
  1. Dotación de colector en sustitución de zona afectado por fresado.

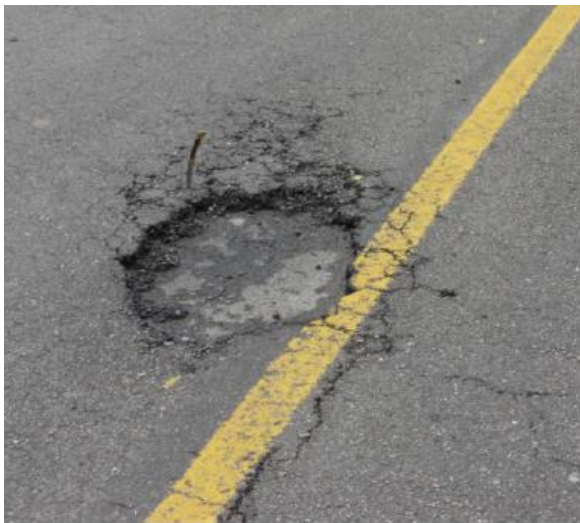
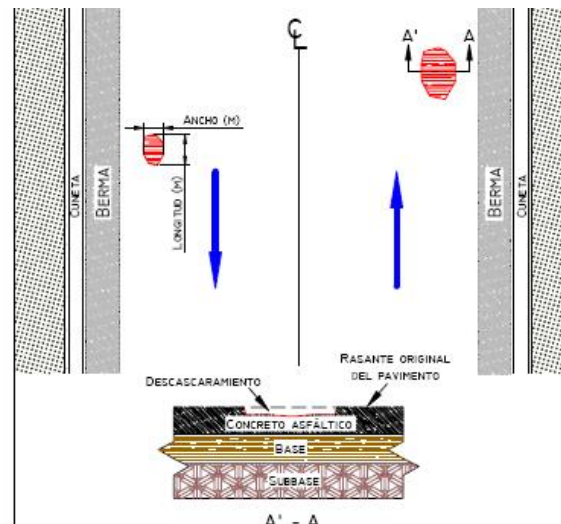
### 6.2.2/ DESCASCARAMIENTO

Desprendimiento de parte de la capa asfáltica, sin llegar a afectar a capas asfálticas subyacentes.

- Limpieza insuficiente previa tratamiento superficial
- Espesor insuficiente capa rodadura
- Riego de ligante insuficiente
- Mezcla asfáltica muy permeable

**Severidad:** Media, Alta, profundidad mayor a 10 mm.

**Evolución probable:** piel de cocodrilo, bache

**Solución:** Saneamiento localizado y establecimiento de firme rígido tipo solera sobre firme estable.
