**MUTILOAKO HILERRIA.**

**OBRAS DE CONSERVACION Y MANTENIMIENTO**

**ERAGILEA: MUTILOAKO UDALA**

**DATA: 2026KO EKAINA**

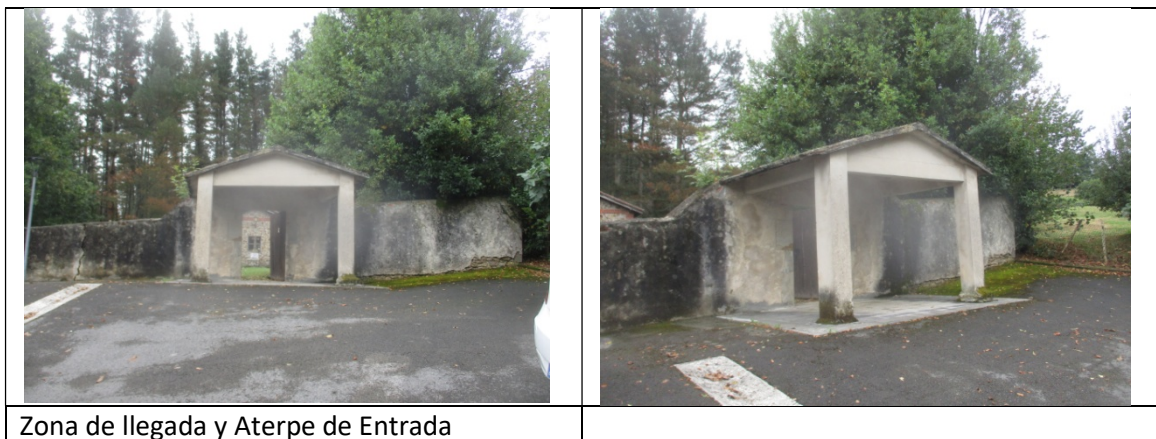
Para enfatizar la entrada al cementerio hay un ATERPE DE ENTRADA desde donde se accede a la puerta de entrada

- La losa de la cubierta está deteriorada con armaduras oxidadas a la vista.
- Los paramentos de este aterpe tienen el raseo en malas condiciones de conservación.
- Cubierta de este aterpe sin elemento de cobertura
- La puerta de la entrada con falta de mantenimiento.

- Replanteo general de la actuaciones previstas.
- Limpieza general de la cubierta de la entrada y de elementos estructurales, pilares y vigas.
- Saneado de los elementos estructurales dañados.
- Picado de las superficies vistas raseadas de este porche.
- Raseo y pintado de las superficies vistas
- Cubierta con teja cerámica.
- Canalones y bajantes de aluminio.
- Acabado y remates generales.

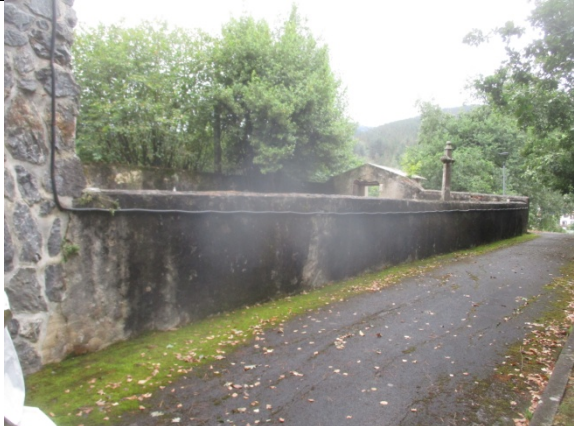
| Muro perimetral | Muro de la Ampliación alto |

- los muros del cementerio originario contruidos con piedra arenisca de la zona, tienen poca altura, y requieren mantenimiento.
- los muros de la ampliación del cementerio están contruidos con piedra caliza, con albardilla de coronación y no requieren mantenimiento.

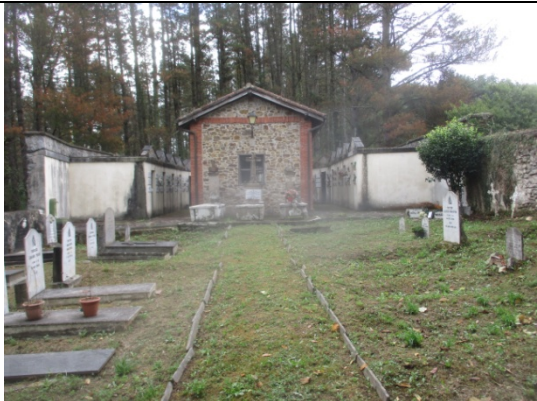
| Según se accede al Cementerio al fondo la Capilla | Vista hacia la Salida desde la Capilla. |

El camino que se inicia en la entrada hasta la capilla es de tierra, falta la pavimentación de la misma, es un camino verde sin solera.

- Retirada de pavimento de piedra existente en la parte de la Capilla.
- Retirada de tierras en la zona de intervención.
- Replanteo general de la actuación.
- Construcción de la base de la solera con material seleccionado.
- Solera de hormigón, con las pendientes necesarias para la retirada de las aguas superficiales.

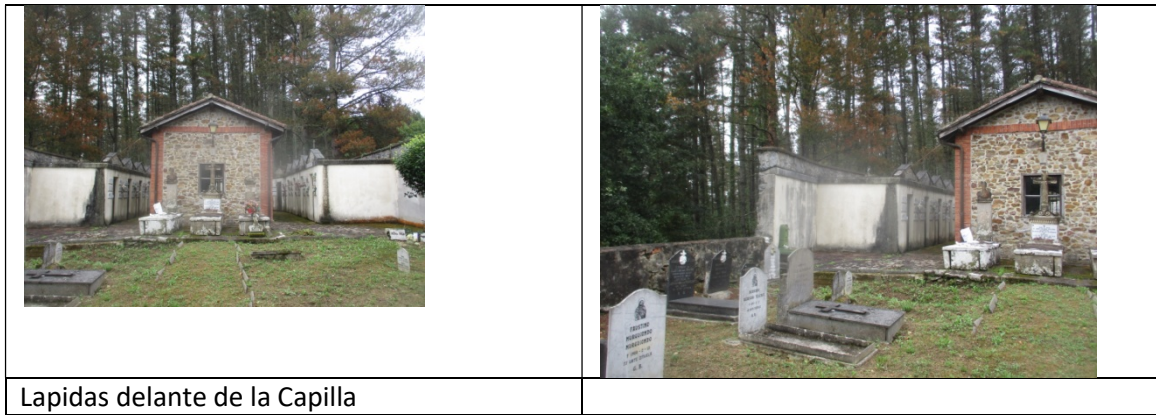
Al final del citado pasillo se encuentran tres Lapidas de piedra. Estas Lapidas ordenan el espacio existente delante de la Capilla.

Las Lapidas existentes delante de la Capilla no se encuentran en correctas condiciones de conservación. Se detecta la existencia de piezas de piedra sueltas, movidas con falta de uniones entre las mismas.

Se proponen labores de conservación y mantenimiento en las Lapidas existentes delante de la Capilla.

El objetivo es realizar el correspondiente mantenimiento para conservar estas Lapidas en su estado originario. Mantenimiento de las cruces, piedras y material existente

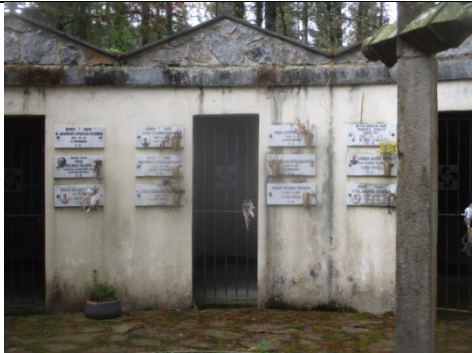
| Nicho visto desde pasillo interior | Nichos paralelo a la Capilla |

- Falta de impermeabilización en la cubierta plana.
- Deficiencias en las salidas de agua existentes en la cubierta plana.
- Se han dañado los frontones de los nichos, alfeizares de piedra caliza.
- Fisuras en la cubierta plana. La losa de hormigón, se detectan fisuras puntuales que han provocado la oxidación de la armadura.
- La fachada, muy dañada por la humedad requiere labores de mantenimiento importantes.

Esta parte del Cementerio es la más dañada debido principalmente a las filtraciones de agua procedente de la cubierta plana.

- Picado y retirada de la cubrición existente en la cubierta plana.

- Arreglos en los elementos estructurales dañados por la humedad.
- Arreglos de fachadas afectadas por la humedad.
- Formación de pendiente en la cubierta de los Nichos.
- Se plantea la impermeabilización de la cubierta plana con poliurea.
- Salidas de agua para la retirada de las aguas pluviales.
