Irulearen kaperaren inguruko  
berrurbanizazio proiektua  
Proyecto de reurbanización del entorno  
de la capilla de la Hilandera

Andre Maria parrokia - Deba - Parroquia de Santa María

proyecto de ejecución exekuzio proiektua

Memoria

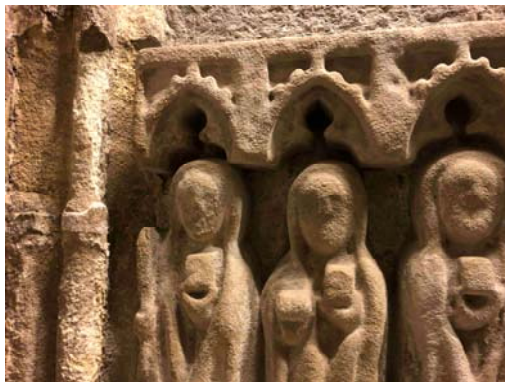
Los deterioros más significados, se están produciendo en las tallas del extremo Oeste de la Capilla de la Hilandera, según se indica en el esquema y tienen su origen en la humedad presente en el extradós del muro de fachada.

Tallas del extremo Oeste.

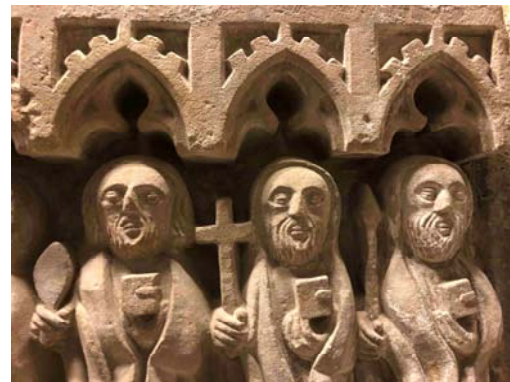
Tallas del extremo Este.

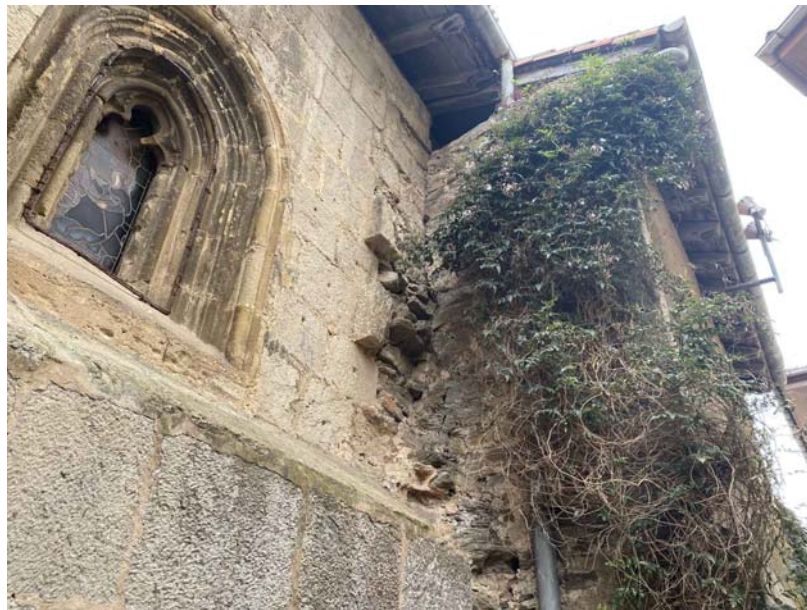
Bajantes de las cubiertas de las capillas ocultas por la vegetación y aleros de protección de dimensiones escasas

Esta bajante se esconde bajo el suelo del jardín y no es registrable o accesible para mantenimiento, ya que su base queda oculta por una maraña de vegetación que nace de este punto y por enseres tapados por plásticos, lo cual hace más difícil el secado de la zona.

Esta bajante coincide con la parte más deteriorada de las tallas de la capilla

- Eliminación de los dos canalones existentes que desembocan en la bajante.

- Colocación de un solivo de madera de aproximadamente 1,50 m. de las mismas características que los solivos actuales para ampliar 80 cm el alero y cubrir el hueco existente.
- Rematar la cubierta con la misma sección de cubierta que la existente.
- Colocación de los nuevos canalones y remates
- Conexión a la nueva bajante.

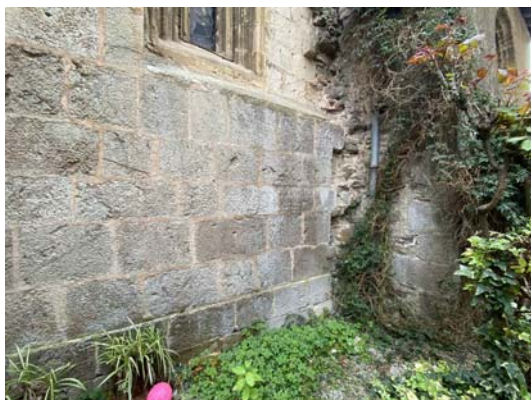
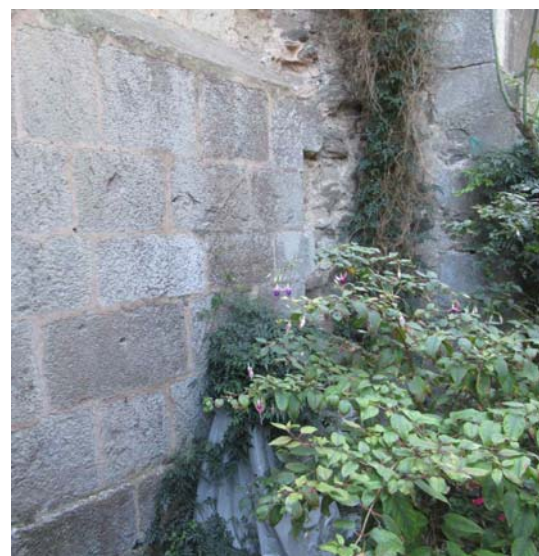
El punto de entrada en suelo de la bajante de las capillas es inaccesible y está acompañada de enseres tapados con plásticos y vegetación que lo cubre todo. Es un punto de gran humedad, justamente en el entorno de la zona de la capilla más deteriorada.

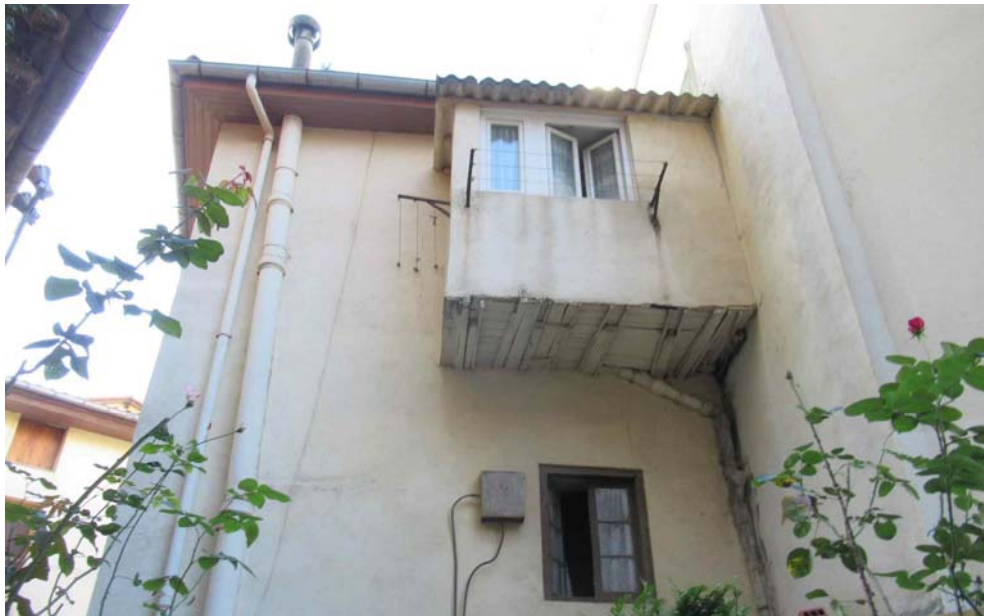
El edificio de viviendas presenta dos bajantes que vierten aguas a la zona trasera según se muestra en la imagen siguiente. A la izquierda se aprecia una bajante de pluviales del número 2 de Ipar kalea y a la derecha la bajante de fecales del baño añadido y sobresaliente de la fachada.

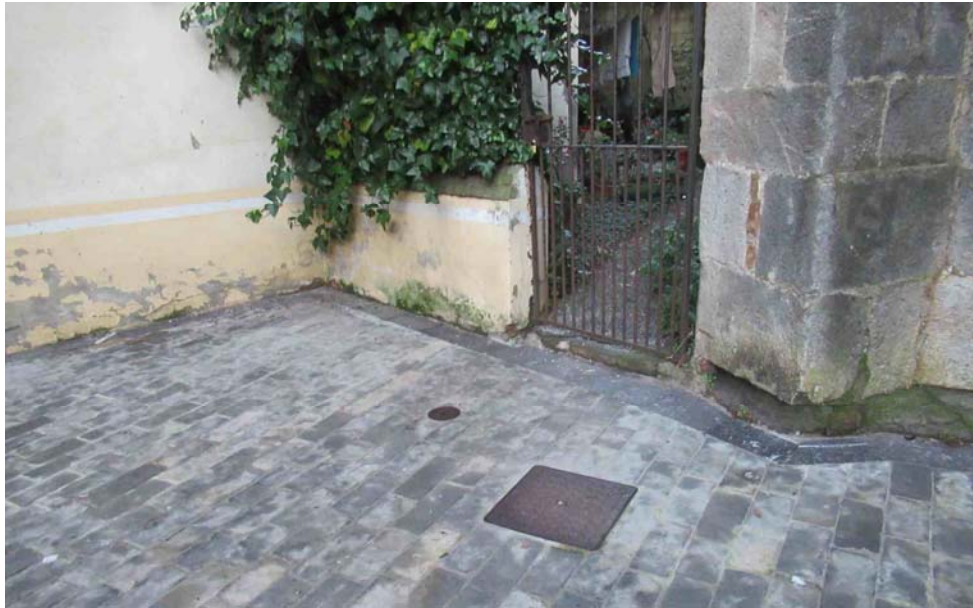
## Profundidad de arqueta pública

Por la calle, ya de uso y dominio público, fuera del jardín, discurren las redes de saneamiento de pluviales y de fecales en las que se ha comprobado que vierten las aguas procedentes del saneamiento que llega al jardín.

Las cotas de vertido son suficientes para dar servicio al saneamiento definido para la zona a reurbanizar.

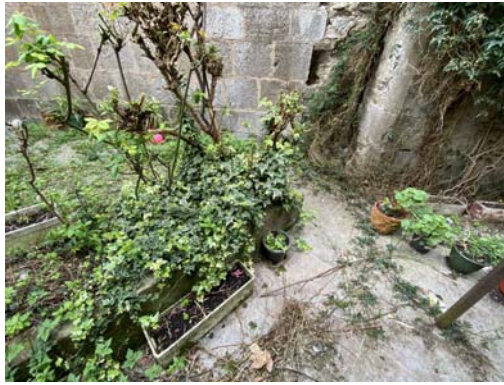
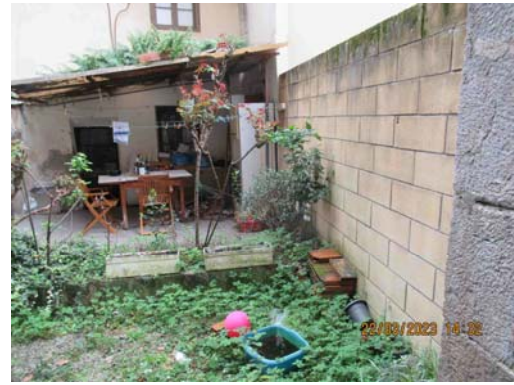
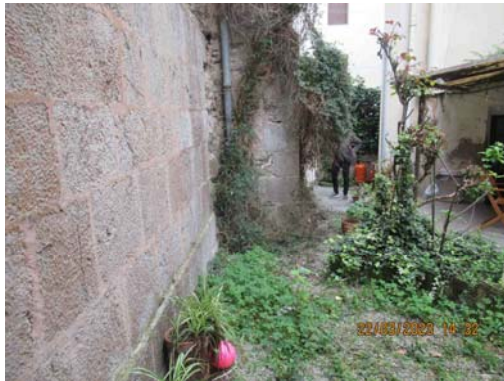
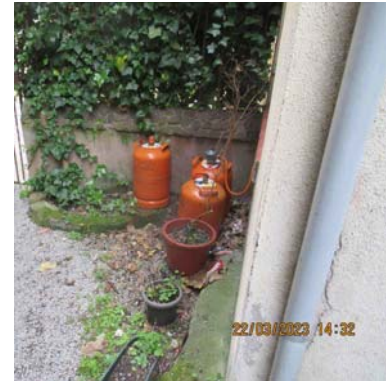
El jardín dispone de un acabado de grava, por lo que la humedad penetra en el subsuelo y su secado será según un proceso natural de evacuación o de evaporación. El jardín no dispone de sumideros o recogidas de aguas. En las imágenes siguientes se muestra el suelo acabado en grava.

- Protección del muro de la iglesia con una lámina drenante de doble capa, en la zona que va a quedar enterrada.
- Capa de grava sobre el terreno existente de unos 20 cm.
- Realización de arqueta con un fondo de +4,30 recogiendo las dos bajantes que vierten al patio y el nuevo sumidero creado en la nueva reurbanización.
- Solera de hormigón de 15 cm de espesor, realizada con hormigón HA-25/F/IIa
- Colocación de sumidero puntual.
- Pavimento con baldosa hidráulica colocado con pendiente hacia el sumidero puntual en el centro del patio, asentado con mortero de cemento sobre la solera. Se fijarán con mortero de cemento de dosificación mínima 380 kg/m<sup>3</sup> (1/4). El mortero será de consistencia blanda, con un cono de Abrams 4-6. Para mejorar la adherencia, previamente a la colocación se aplicará una lechada de cemento cola sobre la cara interior de la pieza.

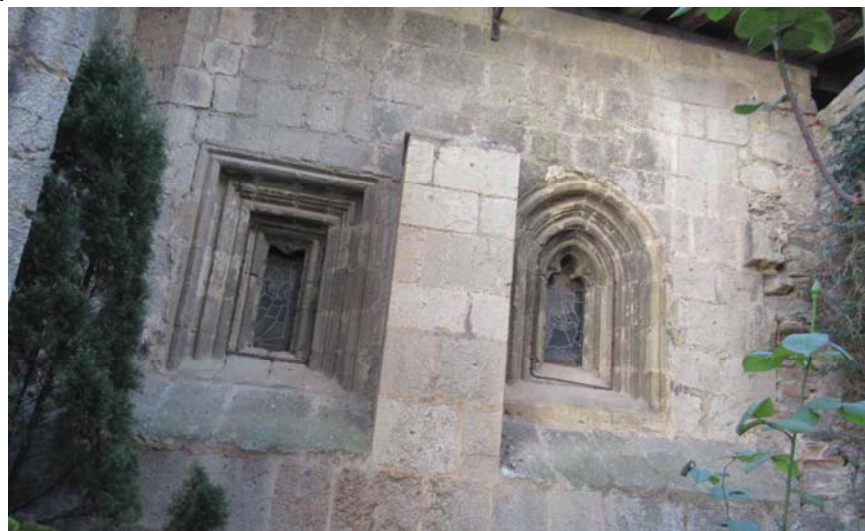
Los muros en esta zona presentan zonas descarnadas, no lisas, sino mostrando el arranque de algún muro antiguo, favoreciendo la posibilidad de entrada de agua hacia el interior de los muros. Hay faltas de rejunteos en zonas y una repisa inclinada por el exterior que posibilita la profundidad de la capilla y que puede ser foco de filtraciones.

La configuración exterior de la capilla presenta un contrafuerte y una repisa que posibilitan el fondo de la capilla y la profundidad del conjunto

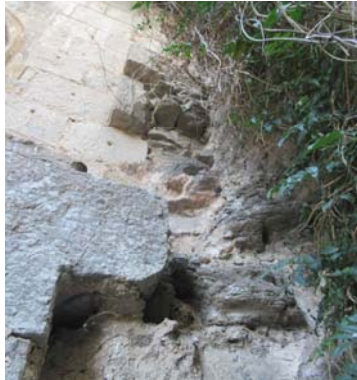
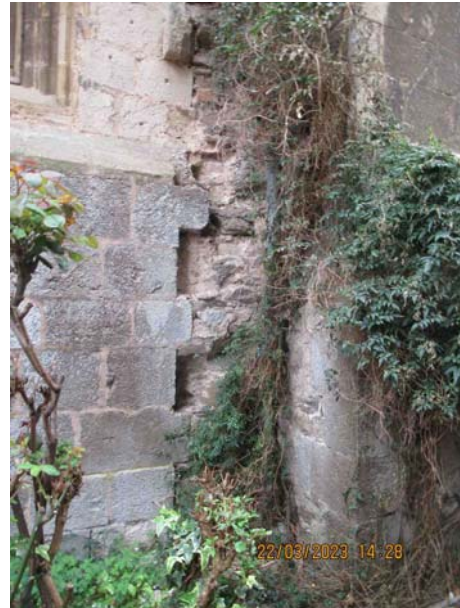
Muro descarnado con muestra de sillares de arranque de un posible muro antiguo

- Recuperación tanto de la estética como de la escuadría de la sillería original de la iglesia a través de la reconstrucción del muro descarnado existente en el extremo Este, recomponiendo con el mismo tipo de piedra las partes que faltan y realizando el contrafuerte igual al existente.
- Rejunteo e impermeabilización de muro de la capilla
- Sanear las juntas de la fachada de la Iglesia con un chorreo en seco.
- Eliminación de la parte de las verjas metálicas amarradas a la sillería de los huecos.
- Recuperación con producto específico de la sillería afectada por este último trabajo.

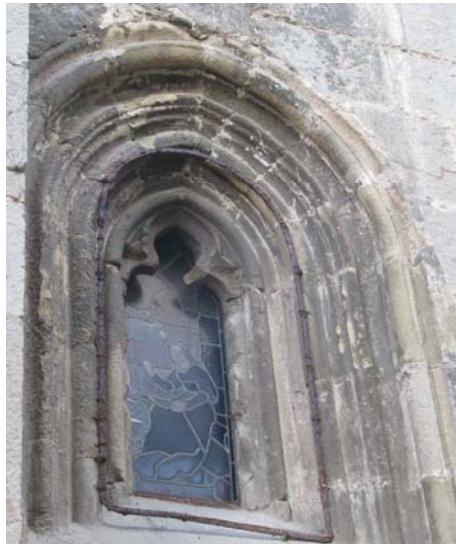
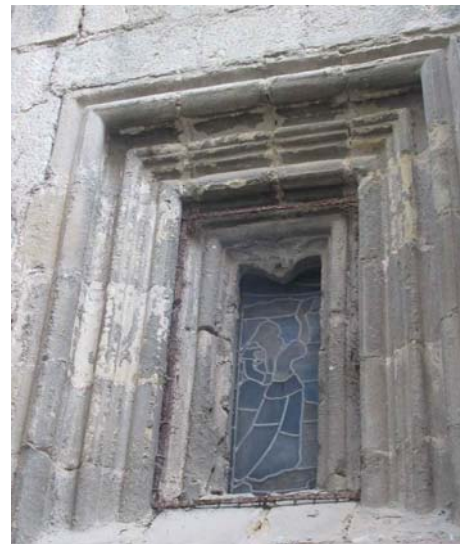
Detalle del estado de deterioro de uno de los huecos y su vidriera y sillares

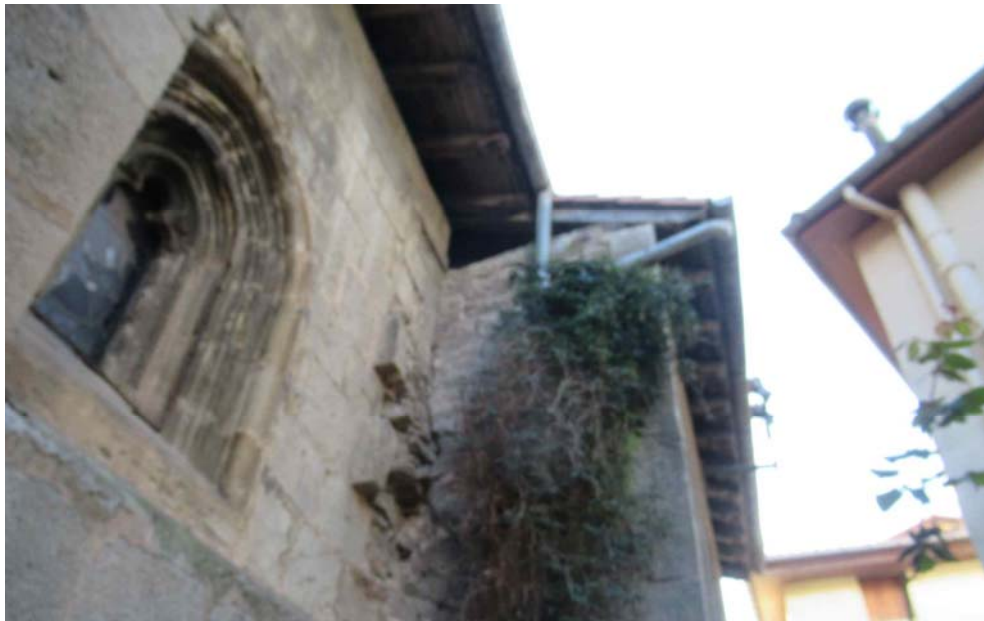
La configuración de las cubiertas, combinada con la orientación de la fachada y la escasez dimensional de los aleros favorece que el agua llegue a los muros y penetre en el interior de los mismos. A partir de ahí, el agua tenderá a salir y a evaporarse según los procesos ya expuestos hacia el interior.

Escasez de aleros y zonas de posible entrada de agua

Es por esto que es del todo aconsejable aumentar los aleros y cubrir los hastiales.
