**MEMORIA VALORADA (2026)**  
**MEJORA DE LAS INFRAESTRUCTURAS VIARIAS DE LA RED MUNICIPAL DE ARRIETA**

# **ANEXO FICHAS**

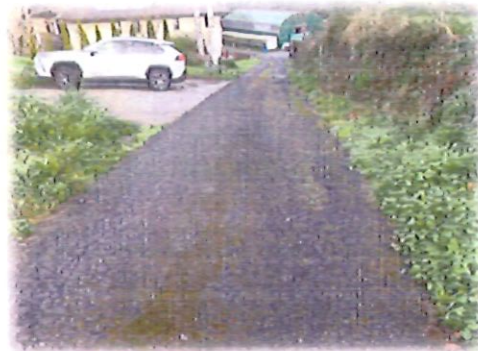
Nº.: 89

**Descripción daño:****Asfalto dañado**Profundidad: **6 cm**Ancho: **3 m**Largo: **4,5 m****Daños en pavimentación:**☐ Grieta aislada ☐ Piel de cocodrilo ☐ Blandón ☒ AgujeroCapa de firmes afectada: ☐ Rodadura ☐ Base ☐ Sub-base**Reparación propuesta:****Limpieza, corte y asfaltado**Medios propuestos: **2** ☐ Propios ☒ Externos**Estimación  
Costo reparación****Aislado  
Compartido**

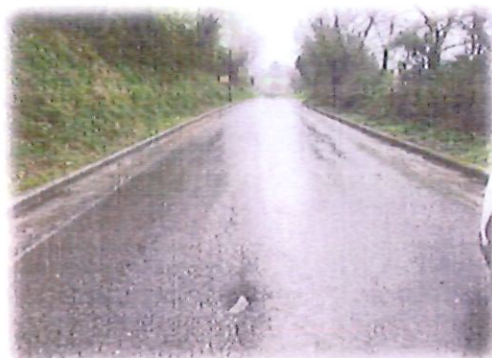
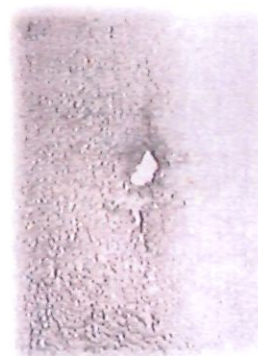
**Asfalto dañado**

☐ Grieta aislada ☐ Piel de cocodrilo ☐ Blandón ☒ Agujero

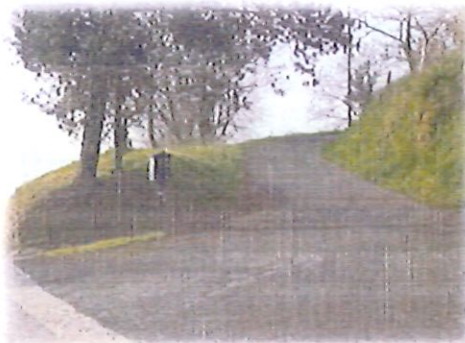
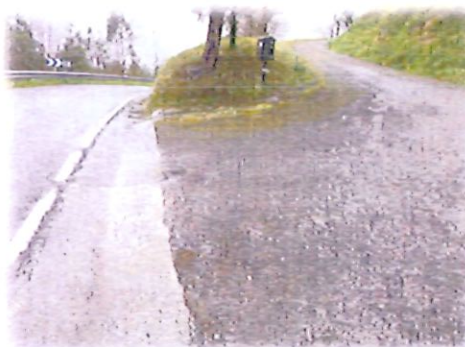
**Descripción daño:****Asfalto dañado**Profundidad: **6 cm**Ancho: **3 m**Largo: **3 m****Daños en pavimentación:**

☐ Grieta aislada ☐ Piel de cocodrilo ☐ Blandón ☒ Agujero  
Capa de firmes afectada: ☐ Rodadura ☐ Base ☐ Sub-base

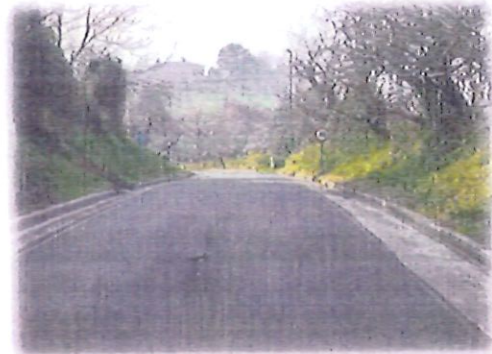
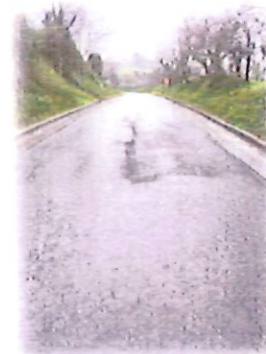
**Descripción daño:****Asfalto dañado**Profundidad: **0** Ancho: **0,3** Largo: **2**

Daños en pavimentación:  
☐ Grieta aislada ☐ Piel de cocodrilo ☐ Blandón ☒ Agujero  
Capa de firmes afectada: ☐ Rodadura ☒ Base ☐ Sub-base

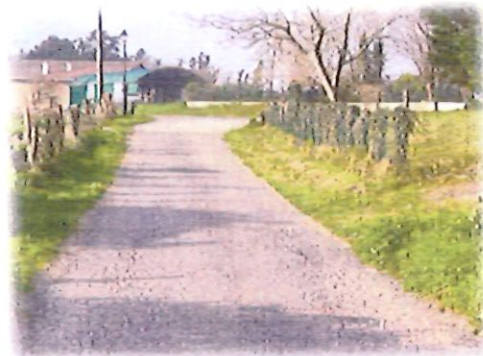
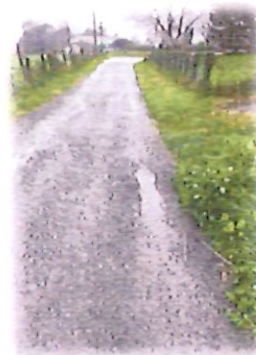
**Asfalto dañado**

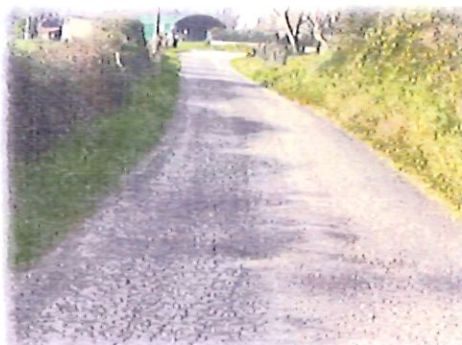
**Descripción daño:****Asfalto dañado**Profundidad: **6 cm**Ancho: **1 m**Largo: **1 m**Profundidad: **6 cm**Ancho: **1 m**Largo: **2 m**

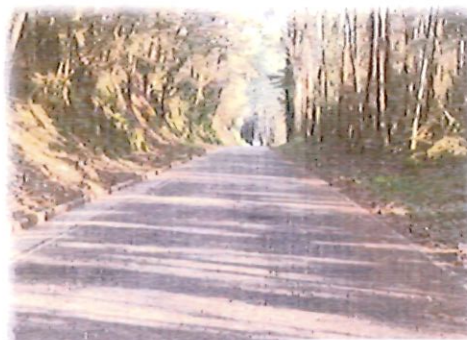
Daños en pavimentación:  
☐ Grieta aislada ☐ Piel de cocodrilo ☐ Blandón ☒ Agujero  
Capa de firmes afectada: ☐ Rodadura ☐ Base ☐ Sub-base

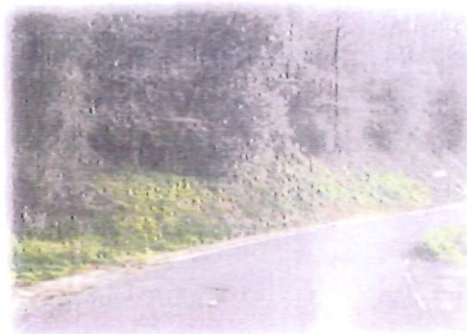
**Descripción daño:****Asfalto dañado**Profundidad: **6 cm**Ancho: **1 m**Largo: **2 m**

☐ Grieta aislada ☐ Piel de cocodrilo ☐ Blandón ☒ Agujero

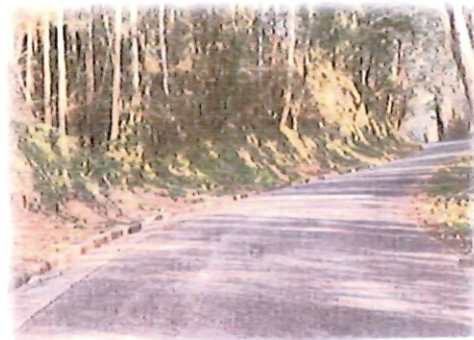
☐ Grieta aislada ☐ Piel de cocodrilo ☐ Blandón ☒ Agujero  
Capa de firmes afectada: ☐ Rodadura ☐ Base ☐ Sub-base

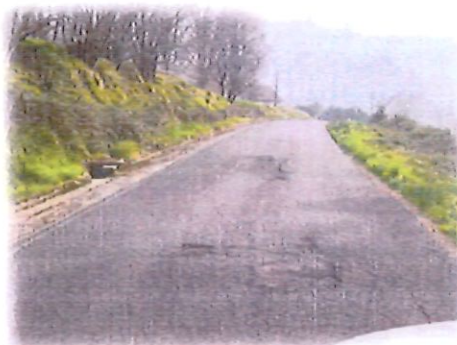
**Descripción daño:****Asfalto dañado****2 zonas.**Profundidad: **6 cm**Ancho: **1 m**Largo: **5 m**Profundidad: **6 cm**Ancho: **2 m**Largo: **3 m**

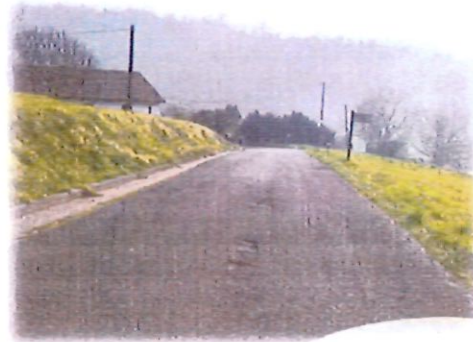
**Descripción daño:****Asfalto dañado**Profundidad: **6 cm**Ancho: **1 m**Largo: **7 m**

☐ Grieta aislada ☐ Piel de cocodrilo ☐ Blandón ☒ AgujeroCapa de firmes afectada: ☐ Rodadura ☐ Base ☐ Sub-base**Reparación propuesta:****Limpieza, corte y asfaltado**

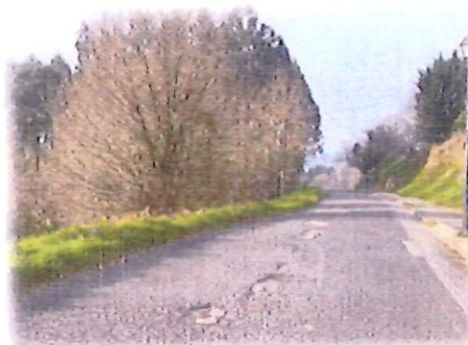
Daños en pavimentación:  
☐ Grieta aislada ☐ Piel de cocodrilo ☒ Blandón ☐ Agujero  
Capa de firmes afectada: ☒ Rodadura ☐ Base ☐ Sub-base

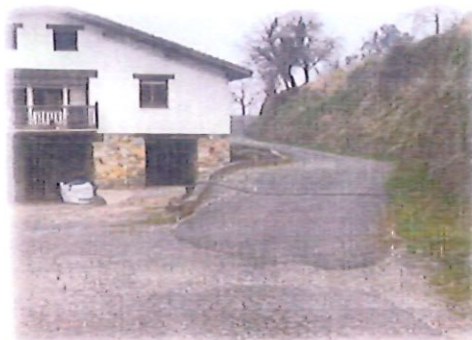
**Descripción daño:****Asfalto dañado**

☐ Grieta aislada ☒ Piel de cocodrilo ☐ Blandón ☐ Agujero  
Capa de firmes afectada: ☒ Rodadura ☐ Base ☐ Sub-base

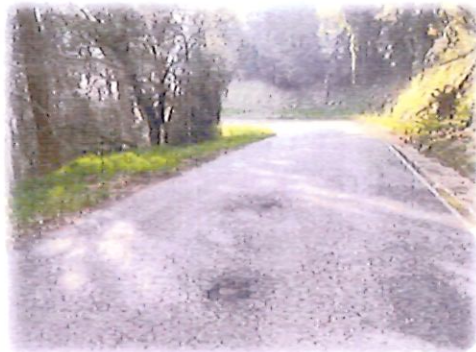
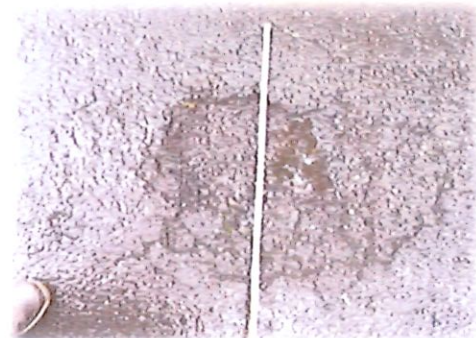
**Asfalto dañado**

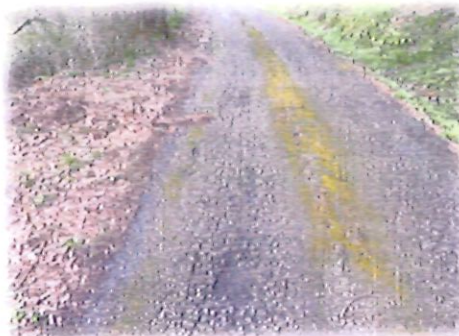
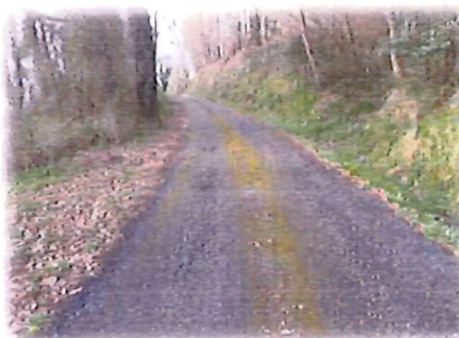
Asfalto dañado

☐ Grieta aislada ☐ Piel de cocodrilo ☐ Blandón ☐ AgujeroCapa de firmes afectada: ☒ Rodadura ☐ Base ☐ Sub-base**Reparación propuesta:**

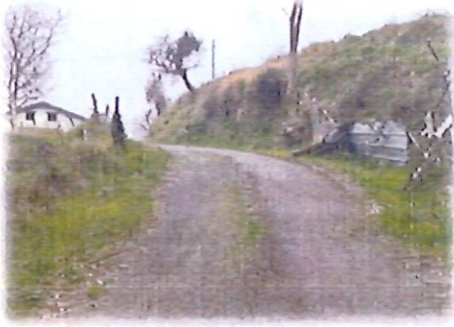
| DAÑOS EN CAMINOS | |
|---|--|
| <input type="checkbox"/> Grieta aislada <input type="checkbox"/> Piel de cocodrilo <input checked="" type="checkbox"/> Blandón <input type="checkbox"/> Agujero | |

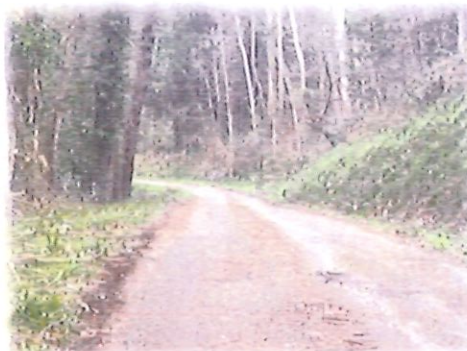
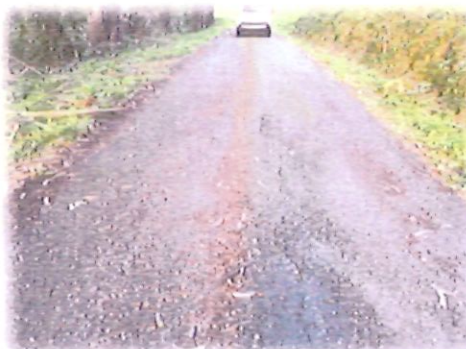
Asfalto dañado

☐ Grieta aislada ☐ Piel de cocodrilo ☒ Blandón ☐ Agujero  
Capa de firmes afectada: ☒ Rodadura ☐ Base ☐ Sub-base

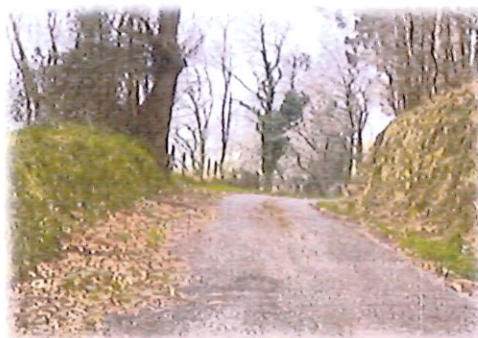
Daños en pavimentación:  
☐ Grieta aislada ☐ Piel de cocodrilo ☒ Blandón ☐ Agujero  
Capa de firmes afectada: ☒ Rodadura ☐ Base ☐ Sub-base

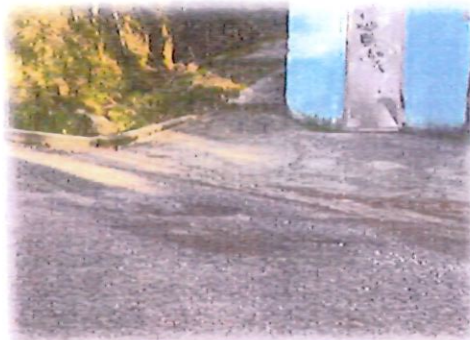
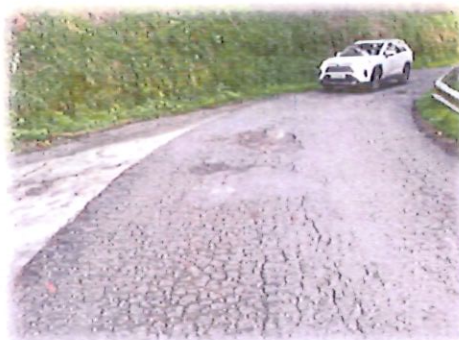
**Asfalto dañado**

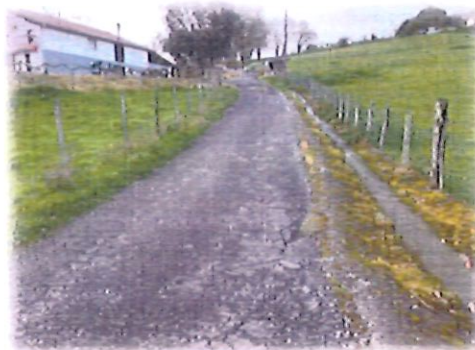
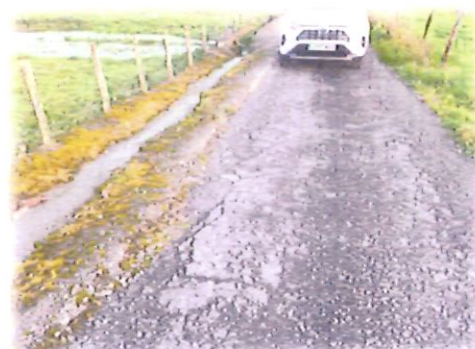
**Descripción daño:****Asfalto dañado**Profundidad: **6 cm**Ancho: **0,5 m**Largo: **1,5 m**

☐ Grieta aislada ☐ Piel de cocodrilo ☐ Blandón ☐ AgujeroCapa de firmes afectada: ☐ Rodadura ☐ Base ☐ Sub-base**Reparación propuesta:****Pequeño relleno aglomerado de 0,6 x 1,5**

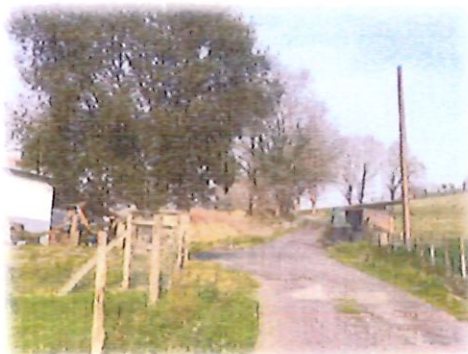
**Descripción daño:****Asfalto dañado**Profundidad: **6 cm**Ancho: **3 m**Largo: **10 m****Daños en pavimentación:**☐ Grieta aislada ☐ Piel de cocodrilo ☐ Blandón ☐ AgujeroCapa de firmes afectada: ☐ Rodadura ☐ Base ☐ Sub-base**Reparación propuesta:****Limpieza, corte y asfaltado.**

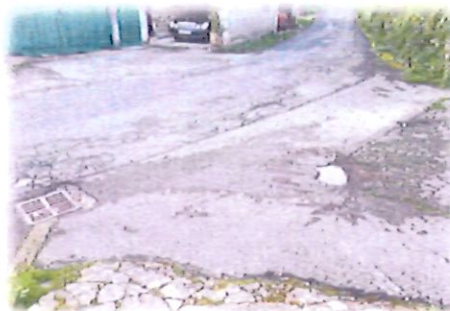
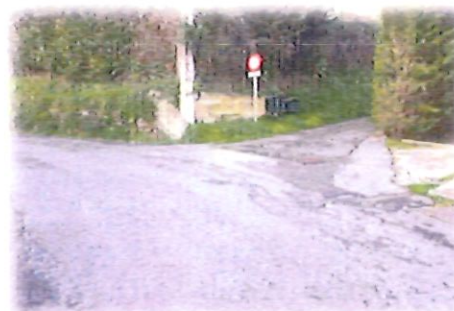
**Asfalto dañado**

☐ Grieta aislada ☐ Piel de cocodrilo ☒ Blandón ☒ Agujero

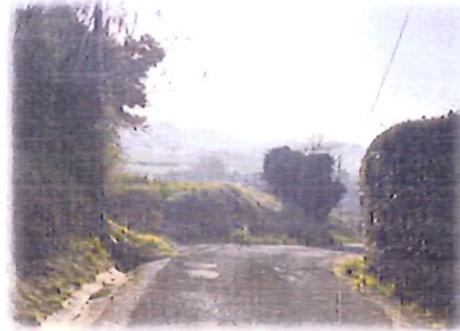
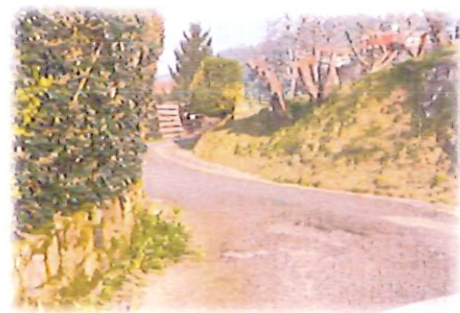
**Asfalto dañado**

☐ Grieta aislada ☐ Piel de cocodrilo ☐ Blandón ☒ Agujero
