MEMORIA VALORADA

**REPARACIÓN DE FACHADA Y SOLERA  
EXTERIOR DEL EDIFICIO VIEJO DEL CEIP  
ELORTZA, URDULIZ**

**URDULIZKO ELORTZA HLHIKO ERAIKIN  
ZAHARRAREN KANPOKO ZOLATA ETA  
FATXADA KONPONTZEA**

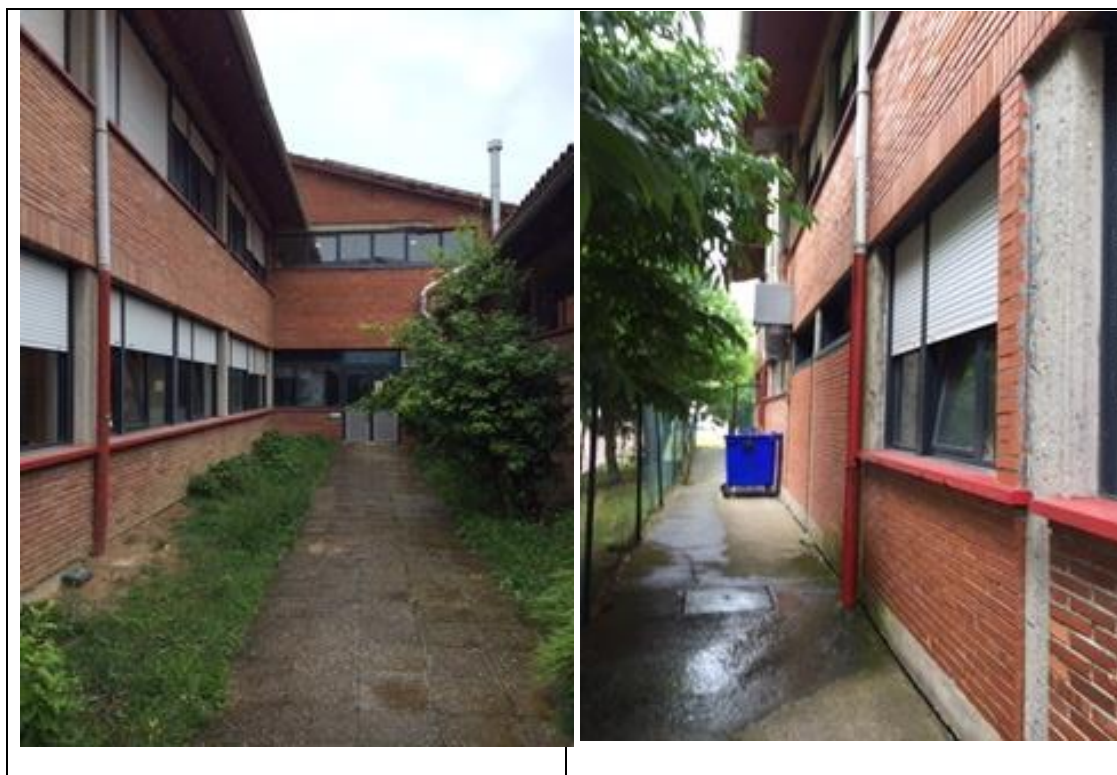
En uno de los patios interiores que conforman la H recientemente se han desprendido los ladrillos a sardinel que cubrían el dintel de la puerta de acceso al patio. Dicha fachada es la más expuesta al viento y, por tanto, la más castigada.

Repasada esta fachada más detenidamente, se comprueba el desgaste del mortero de las juntas del paño y del ladrillo cara vista, llegando a dejar al descubierto las perforaciones interiores del ladrillo y la oxidación de la armadura del dintel con desprendimiento de hormigón.

También se descubren otras patologías generalizadas en todas las fachadas, como la oxidación de la armadura en los pilares de fachada de hormigón visto y del alero de cubierta, con fisurado y desprendimiento del recubrimiento del hormigón; falta de estanqueidad en las juntas de las piezas de hormigón que conforman los vierteaguas; y falta de estanqueidad de las bajantes, que ha provocado el lavado de la súbase de la solera exterior provocando el asentamiento de ésta.

Fachada de patio

Solera exterior

Visto el estado de deterioro de la fachada de ladrillo cara vista del patio interior, se propone, la sustitución de las piezas deterioradas en ese paño, con ladrillo, aparejo y junta similar al existente, así como la comprobación del estado del resto de las fachadas en obra.

Se realizará el saneado de los elementos estructurales pilares, dinteles y aleros dañados, mediante el picado del material deteriorado, la pasivación de la armadura y la restitución de la geometría del elemento mediante mortero de reparación, finalmente el revestimiento con mortero hidrófugo, para su posterior pintado con pintura plástica para exterior, en color similar a la carpintería en los pilares y en color similar al existente en los aleros.

Se propone también la demolición de la solera exterior, reposición con grava compactada el relleno lavado, y ejecución de las arquetas a pie de bajante, y se comprobará la necesidad o no de la sustitución del colector enterrado. Colocación de nuevas bajantes de PVC, con sus protectores de fundición, y ejecución de una solera de hormigón armado de 10 cm de espesor con acabado ruleteado con pendiente transversal al terreno.

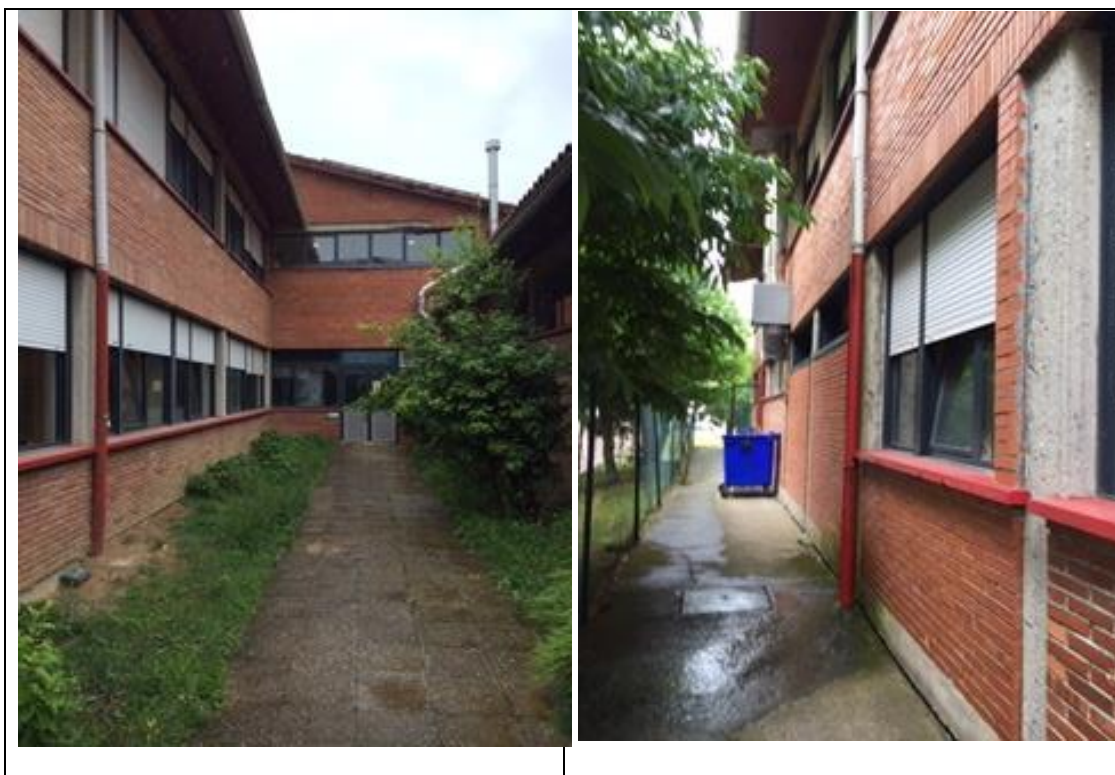
H osatzen duten barruko patioetako batean, patiora sartzeko atearen ateburua estaltzen zuten sardinelezko adreiluak askatu dira berriki. Fatxada hori da haizearen eraginpean dagoena, eta, beraz, zigortuena.

Fatxada hori astiroago aztertu ondoren, horma-atalaren junturetako morteroaren eta ageriko adreiluaren higadura egiaztatu da, eta agerian utzi dira adreiluaren barne-zulaketak eta ateburuaren armaduraren oxidazioa, hormigoia erorita.

Fatxada guztietan orokortutako beste patologia batzuk ere aurkitu dira, hala nola ageriko hormigoizko fatxadako eta estalkiaren teilatu-hegaleko zutabeetako armaduraren oxidazioa, hormigoia estalduraren pitzadurarekin eta askapenarekin; isurkiak osatzen dituzten hormigoizko piezen junturen estankotasunik eza; eta zorrotenean estankotasunik eza, zeinak kanpoko zoladuraren subasea garbitzea eragin baitu, kanpoko zoladura finkatuz.

Patioko fatxada

Kanpoko zolata

Barruko patioko ageriko adreiluzko fatxadaren narriadura-egoera ikusita, proposatzen da horma-atal horretan hondatutako piezak ordezkatzeko, adreiluz, aparailuz eta junturaz, lehendik dagoenaren antzekoa, baita obrako gainerako fatxaden egoera egiaztatzea ere.

Hondatutako zutabeen, ateburuen eta teilatu-hegalen egitura-elementuak saneatuko dira, hondatutako materiala txikituz, armadura pasibatuz eta elementuaren geometria konponketa-morteroaren bidez lehengoratuz; azkenik, mortero hidrofugoz estaliko dira, ondoren pintura plastikoz margotzeko, zutabeetako arotzeriaren antzeko kolorean eta teilatu-hegalen antzeko kolorean.

Honako hauek ere proposatzen dira: kanpoko zolata eraistea, betegarri garbitua legar trinkotuz birjartzea, zorrotzenaren oinean kutxetak egitea, eta lurperatutako kolektorea

ordezte beharrezkoa den ala ez egiaztatzea. PVCzko zorroten berriak jartzea, galdaketako babesgarriekin, eta hormigoi armatuzko zolata bat egitea, 10 cm-ko lodierakoa, eta akabera erruletaduna eta lurrarekiko zeharkako malda duena.
