## **ANEJO Nº 3 – REDES DE SANEAMIENTO**

## ANÁLISIS DE LAS REDES DE SANEAMIENTO

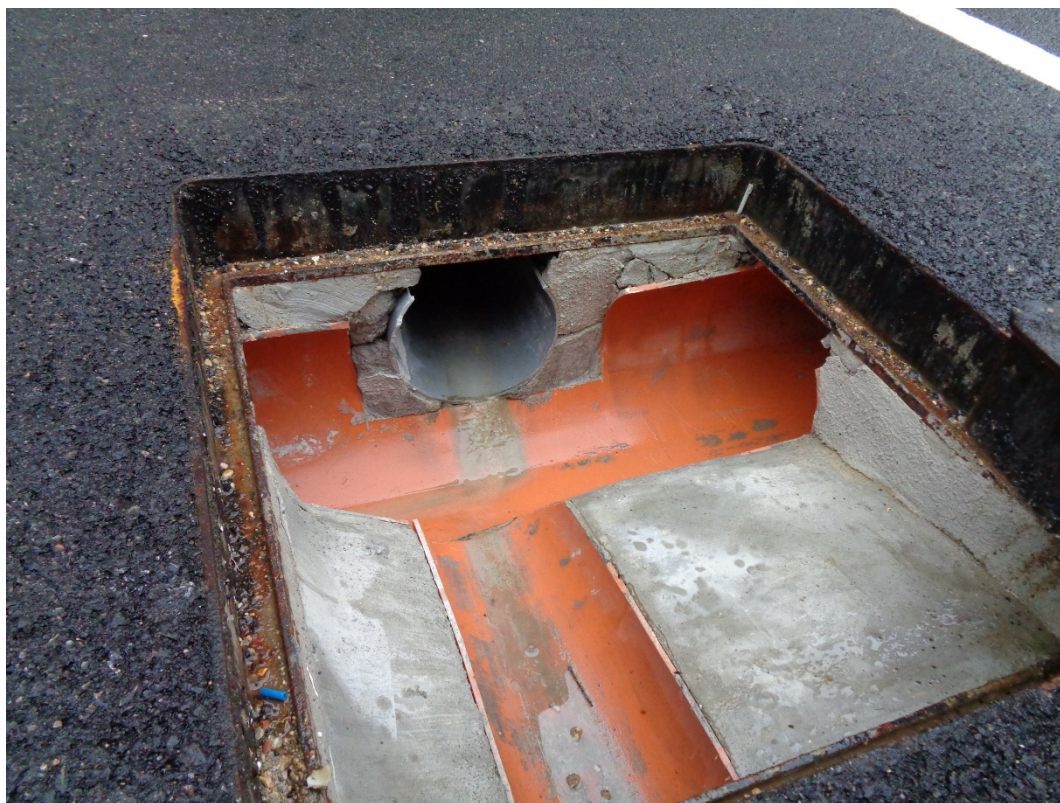
- Profundidades: Las profundidades medidas en campo varían entre la mínima de 27cm en la arqueta P21 hasta los 88cm de profundidad en la arqueta P2, y se consideran insuficientes en la zona entre los pozos P17-P22 donde las profundidades son menores de 60cm y existe muy poco recubrimiento sobre la canalización, que tampoco se encuentra ni enriñonada ni embebida en hormigón como medida de protección, y discurre bajo zona de aparcamientos por lo que los vehículos podrían dañarla. La escasa profundidad hace que se reduzcan los diámetros de conducciones y conexiones a sumideros. Se desconoce el motivo de haber ejecutado una pendiente media del 1,14%, ya que con los problemas que existen de profundidades mínimas se debería haber ejecutado una pendiente continua del 1% desde el pozo P14 (como se indicaba en el proyecto en lugar de la conexión al P1 ejecutada en obra) consiguiendo mayores profundidades.

*Arqueta P20 con profundidad insuficiente*

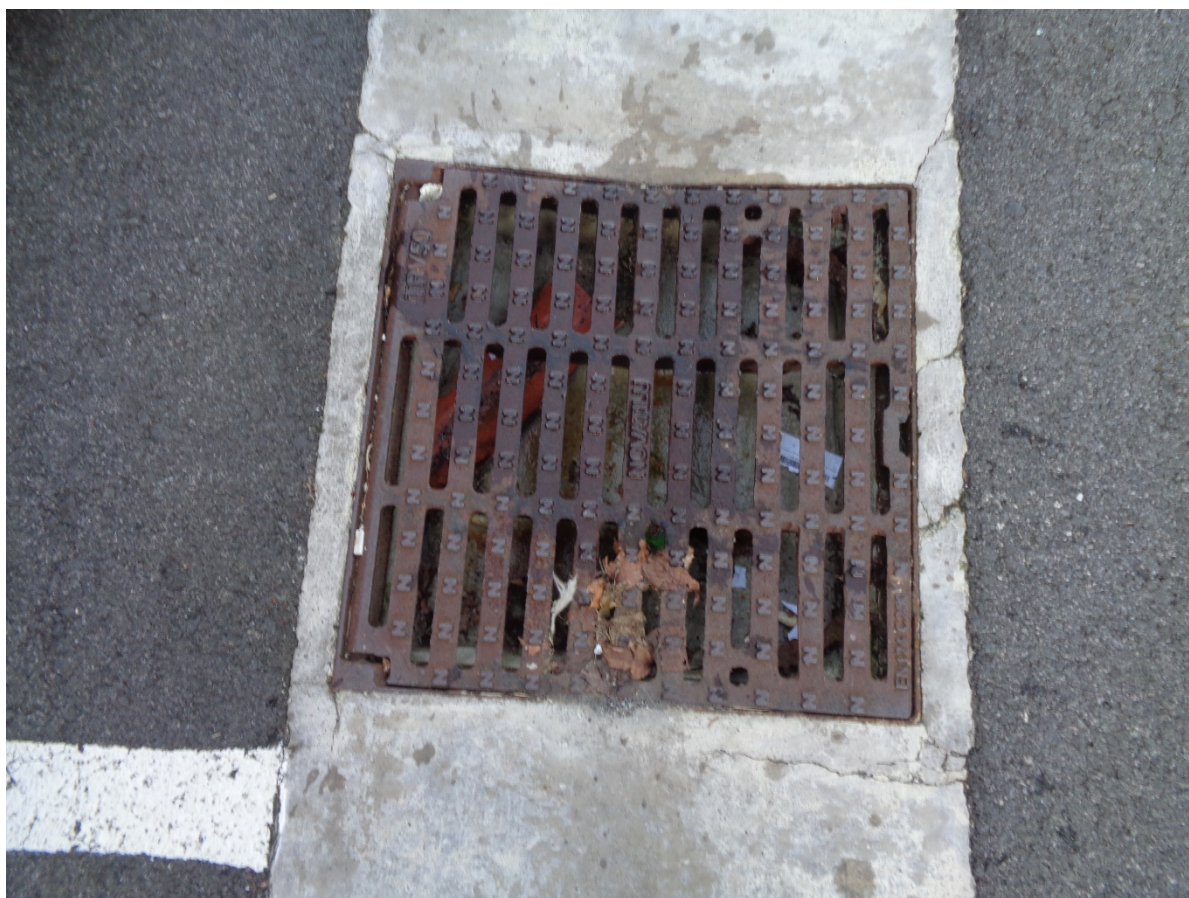
- Sumideros: En el tramo 5 existen 15 sumideros, parte de ellos ejecutados de manera muy deficiente, sin cumplir el detalle de proyecto (40cm de profundidad), ni en los casos en los que se dispone de profundidad de arquetas suficiente. En particular se encuentran en malas condiciones los de los pozos P5 y P7. En la zona de la rotonda, cerca del pozo P1, en los planos figuran tres sumideros conectados entre sí sin ninguna arqueta o arqueta-sumidero. In situ sólo se observan sumideros. Se debería ejecutar una arqueta-sumidero para poder realizar el mantenimiento de esa zona. En la zona de la rotonda se acomete con 4 sumideros al pozo P14 y con 3 sumideros al pozo P1. No es aconsejable conectar al colector general con tantas conexiones, y son tapas que se encuentran en la calzada o en el interior de la rotonda.

*Sumidero en badén con escasa profundidad y tubo reducido (junto arqueta P5)*

- Sumideros mal ejecutados del tramo 5: En el tramo 5 existen 15 sumideros, parte de ellos ejecutados de manera muy deficiente, sin cumplir el detalle de proyecto (40cm de profundidad), ni en los casos en los que se dispone de profundidad de arquetas suficiente. En particular se encuentran en malas condiciones los sumideros que acometen a los pozos P5 y P7.

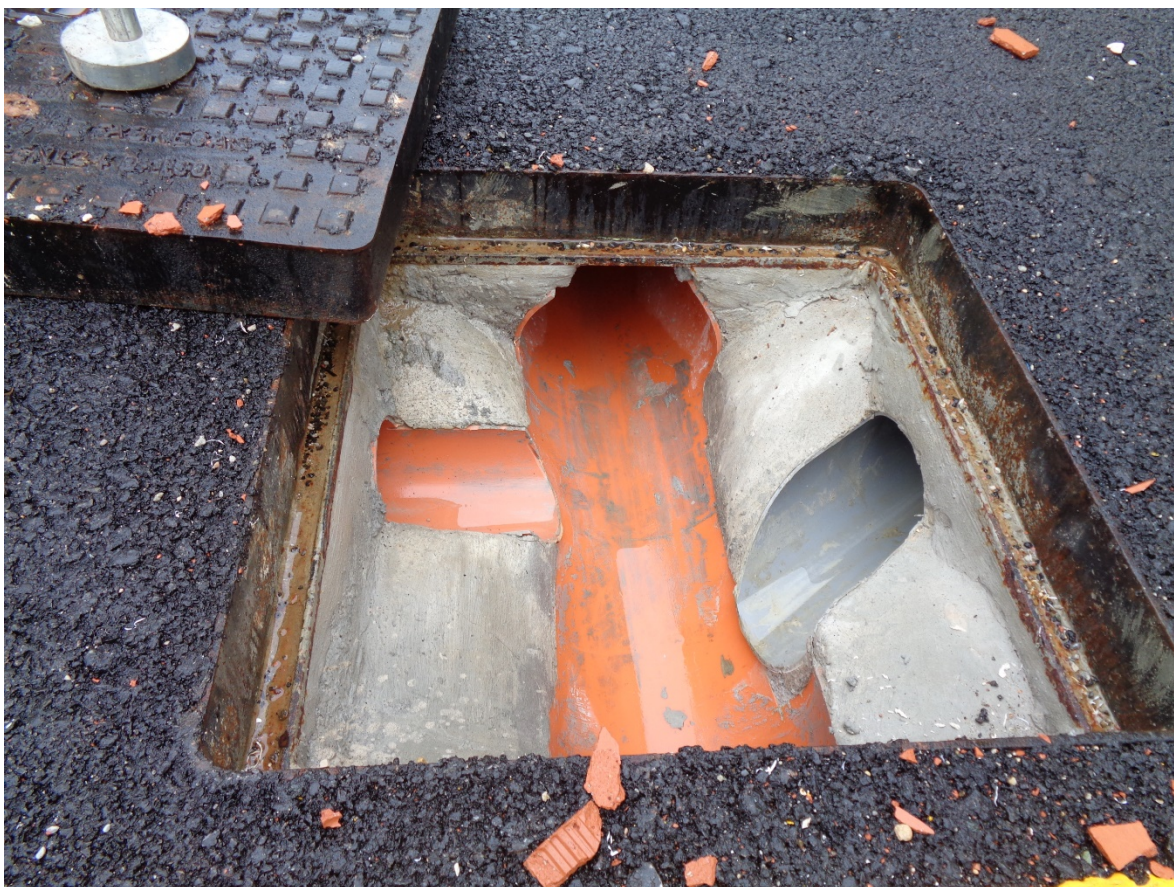
- Profundidad Insuficiente de Colectores en Tramo 6: En el tramo 6, en concreto el subtramo P17-P22 las profundidades medidas en campo varían entre la mínima de 27cm en la arqueta P21 hasta los 88cm de profundidad en la arqueta P2, y se consideran insuficientes en la zona entre los pozos P17-P22 donde las profundidades son menores de 60cm y existe muy poco recubrimiento sobre la canalización, que tampoco se encuentra ni enriñonada ni embebida en hormigón como medida de protección, y discurre bajo zona de aparcamientos por lo que los vehículos podrían dañarla. La escasa profundidad hace que se reduzcan los diámetros de conducciones y conexiones a sumideros. Se desconoce el motivo de haber ejecutado una pendiente media del 1,14%, ya que con los problemas que existen de profundidades mínimas se debería haber ejecutado una pendiente continua del 1% desde el pozo P14 (como se indicaba en el proyecto en lugar de la conexión al P1 ejecutada en obra) consiguiendo mayores profundidades.

El subtramo P20-P21-P22 ha sido rehabilitado por la empresa Tubostudio mediante envainado interior debido a que existían roturas debido a la escasa profundidad del tubo. La reparación es insuficiente ya que debido a los problemas de profundidad podrían producirse roturas adicionales. En un informe de la Dirección de las Obras se indica que el tramo P-19-P20-P21, que es el de menor profundidad, se reforzó con una capa de mortero de 3cm de espesor y mallazo 15x15 D8-8. Este refuerzo es estructuralmente insuficiente. En casos de escasa profundidad el procedimiento habitual es envolver completamente la tubería en hormigón o disponer de losas de hormigón armado de al menos 15 cm de espesor. En la inspección in situ se ha observado que en la arqueta P21 el tubo de 200mm está cortado para encajar el marco de la tapa, por lo que en esa zona el firme asfáltico en teoría entra en contacto con el tubo sin ninguna protección.

*Imagen de la arqueta de pluviales P21 (tramo 6) con profundidad insuficiente*
