## **ANEJO Nº 7: REPORTAJE FOTOGRÁFICO**

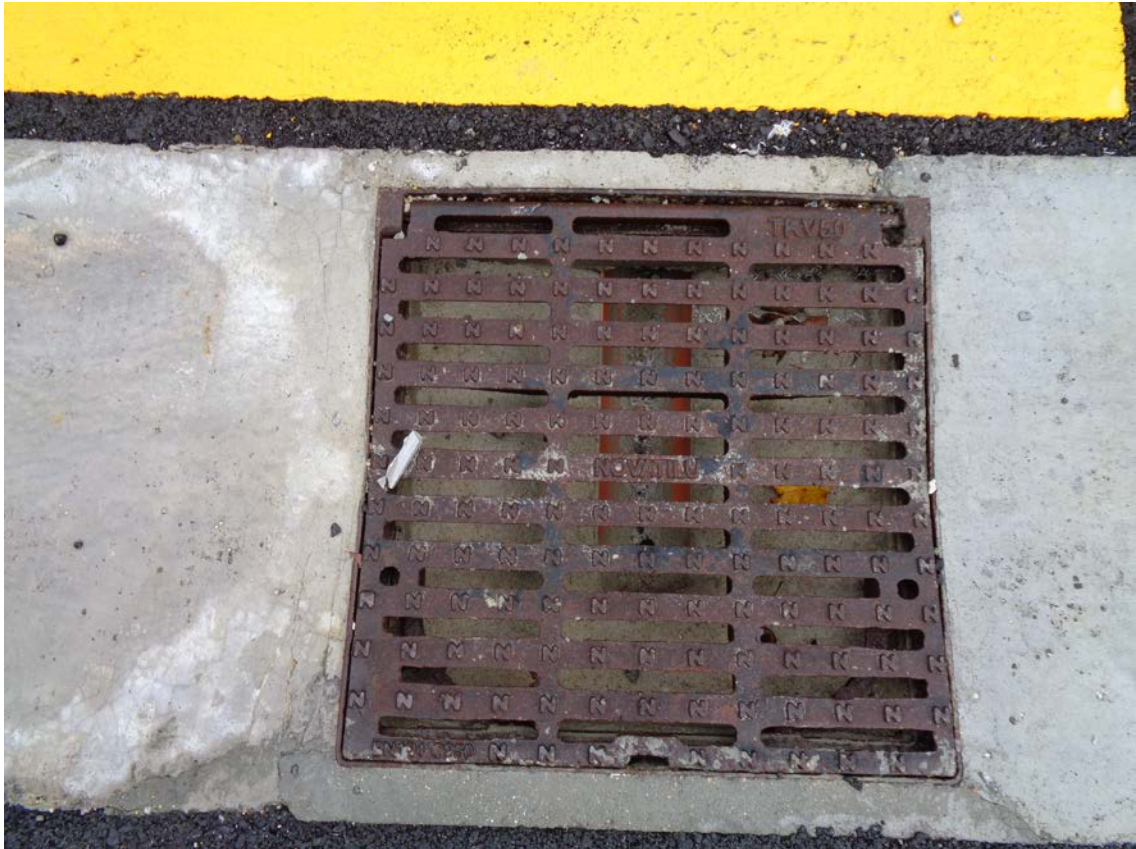
*Sumidero junto a arqueta P21 con profundidad y tubo 100mm insuficientes*

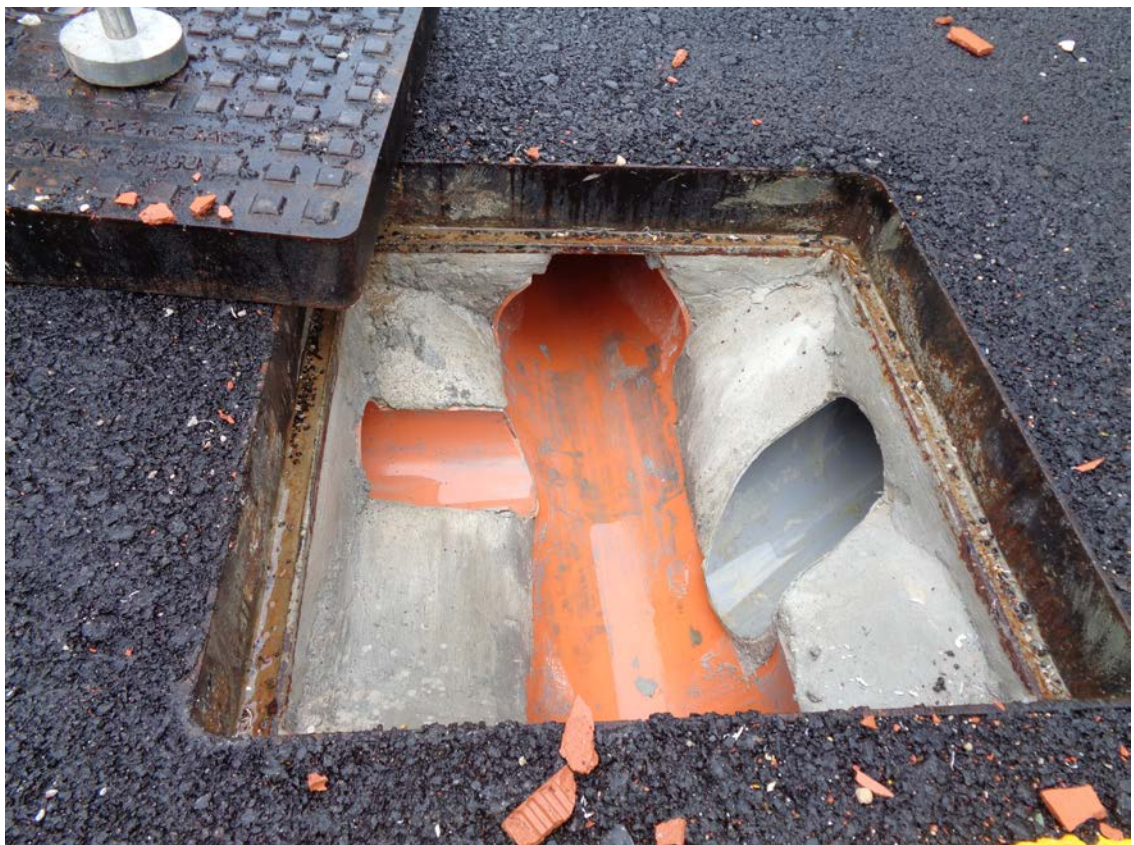
*Arqueta P21 con profundidad insuficiente y tubos bajo aglomerado*

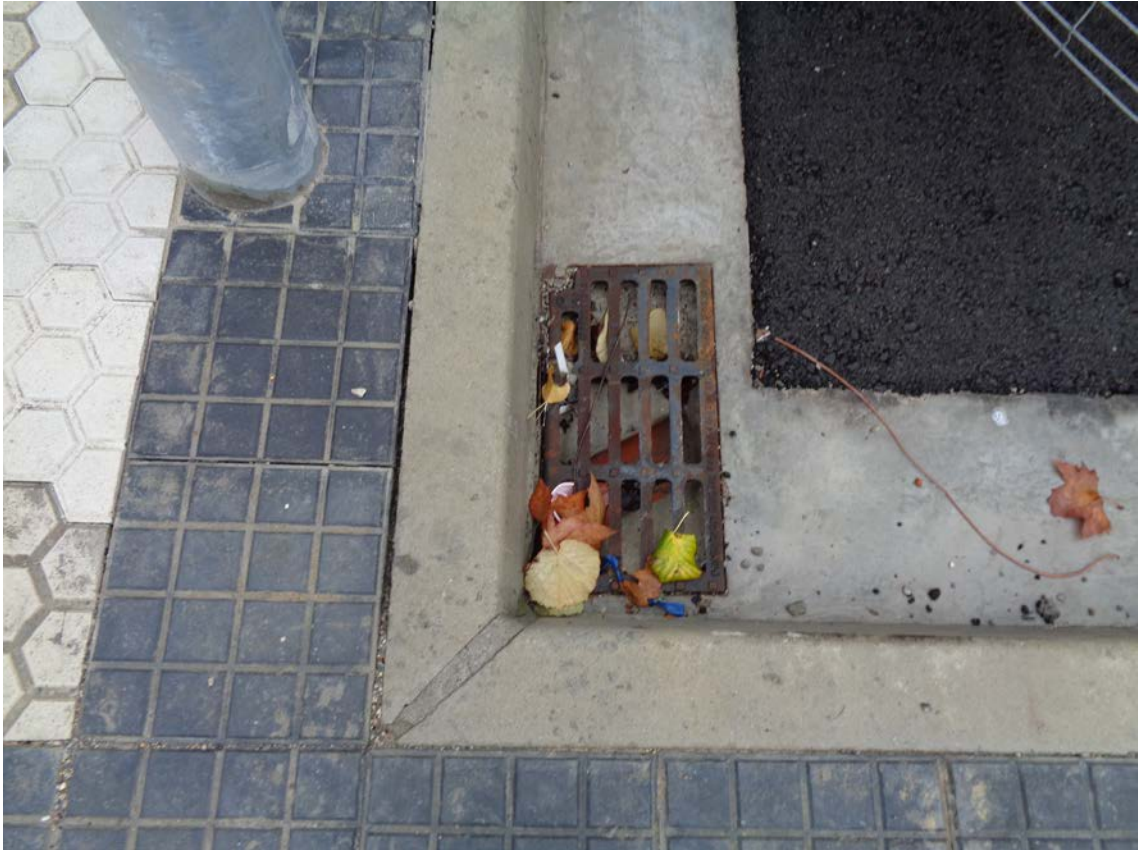
*Sumidero en Oialume Kalea sin profundidad suficiente*

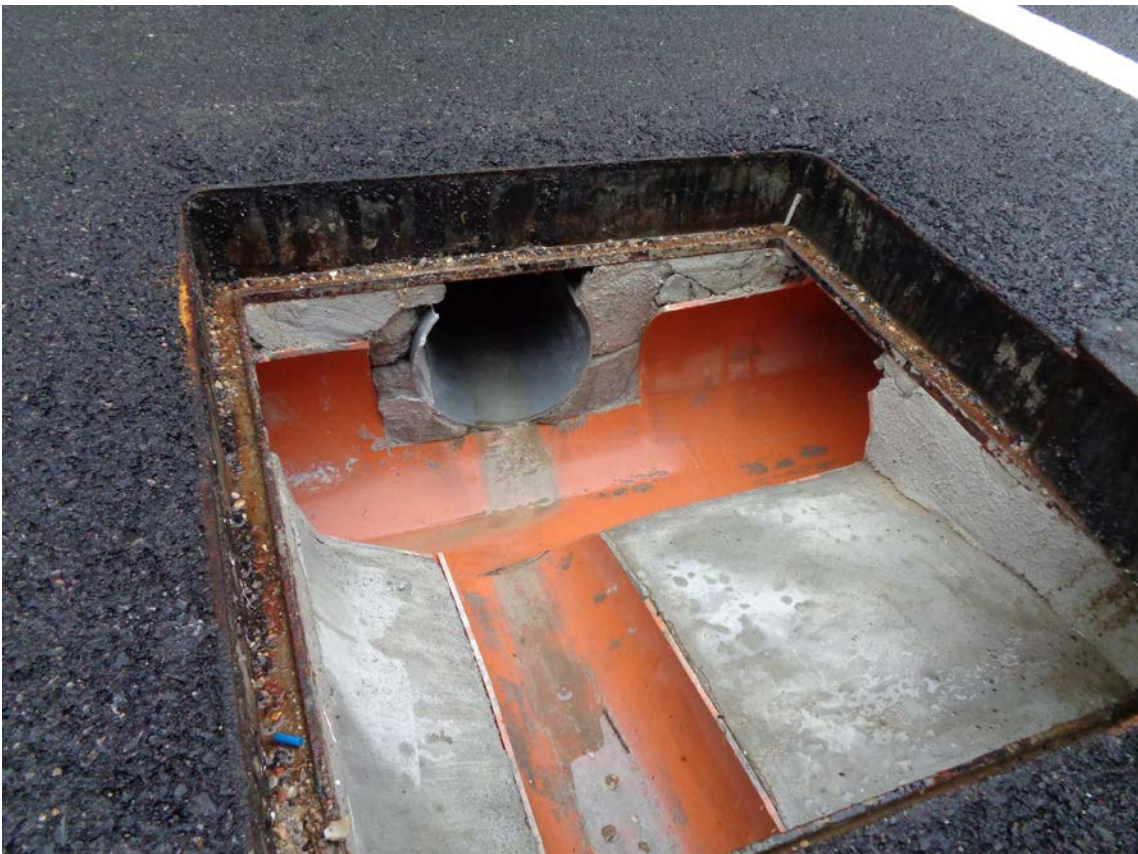
*Arqueta P20 con profundidad insuficiente y tubos bajo capa de firme*

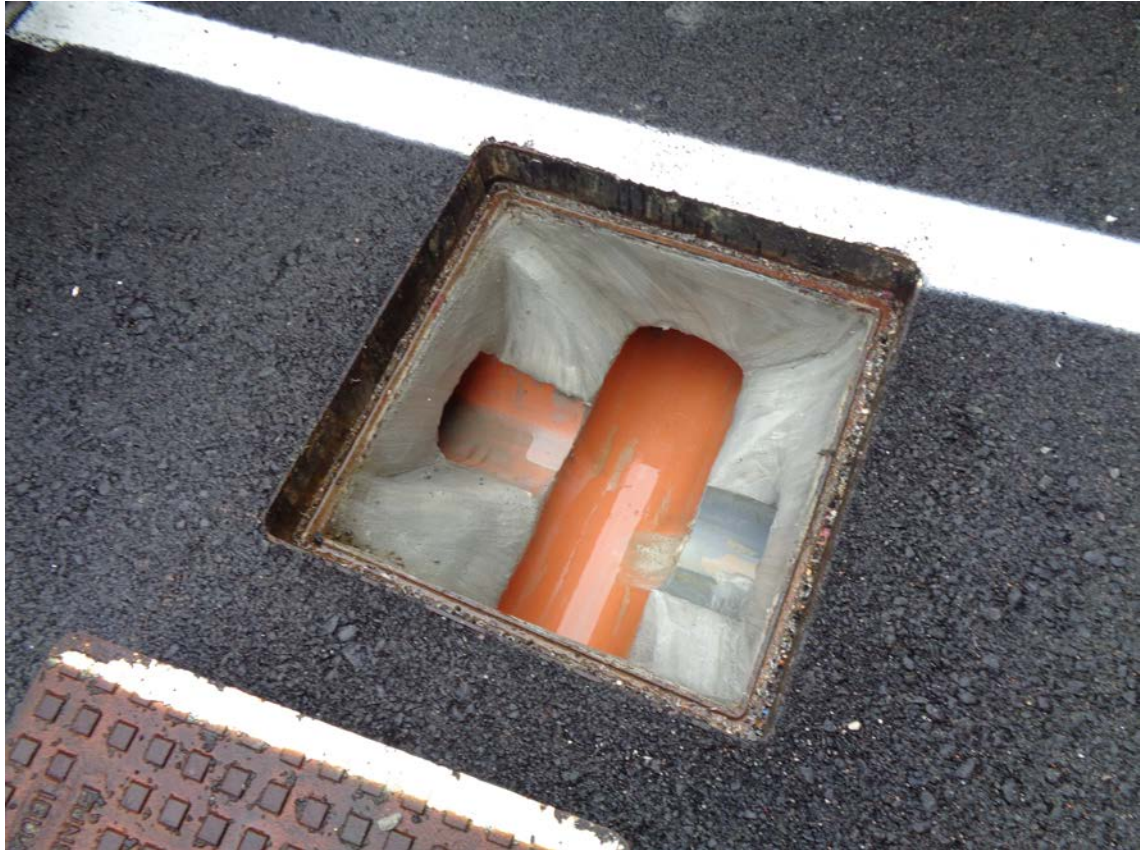
*Arqueta P7 con profundidad escasa*

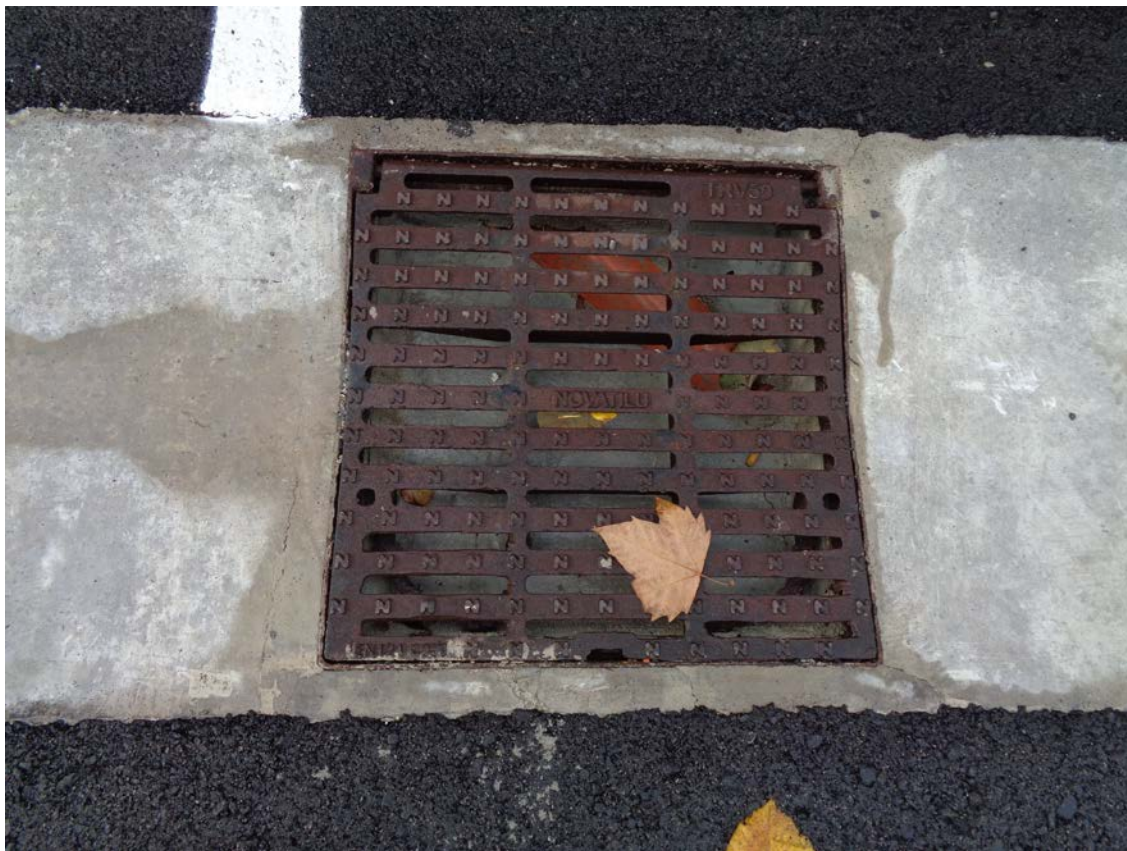
*Sumidero junto a arqueta P5 sin apenas profundidad y tubo de 100mm*

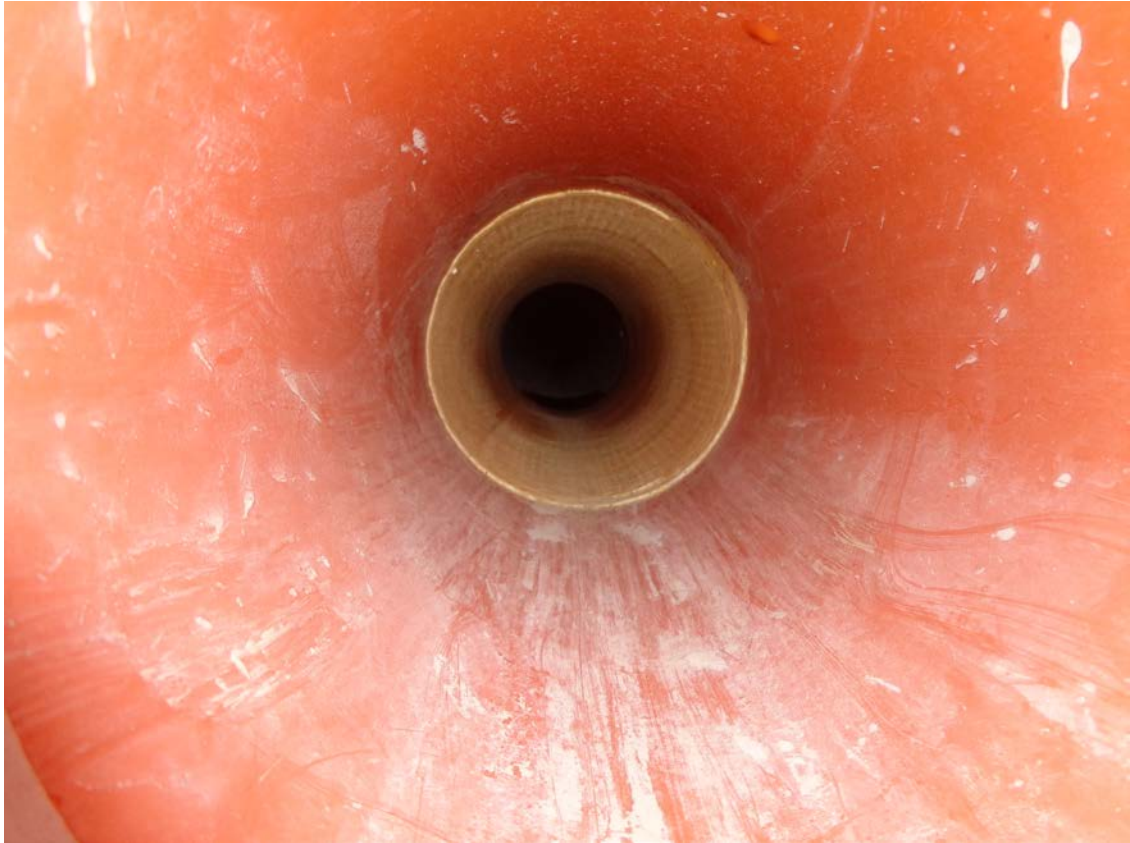
*Reparación realizada con vaina interior en rotura junto a arqueta P21*

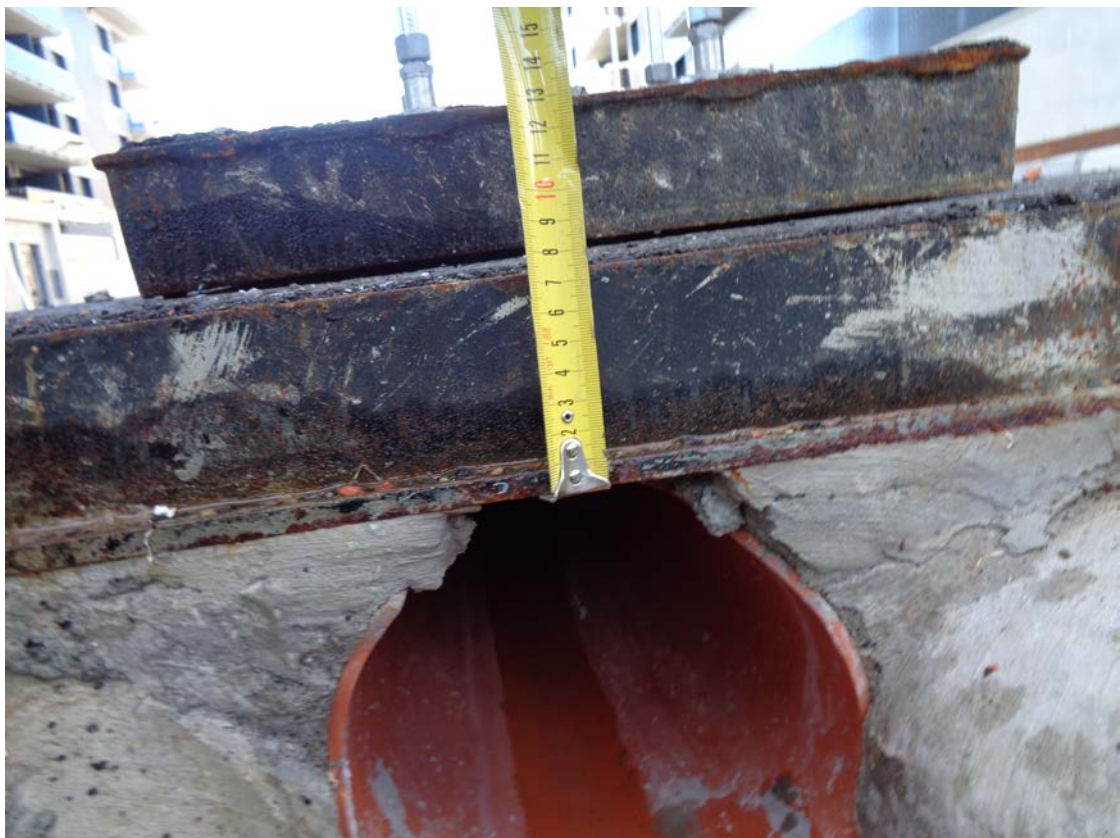
*Tubo sin apenas recubrimiento junto a arqueta P21*

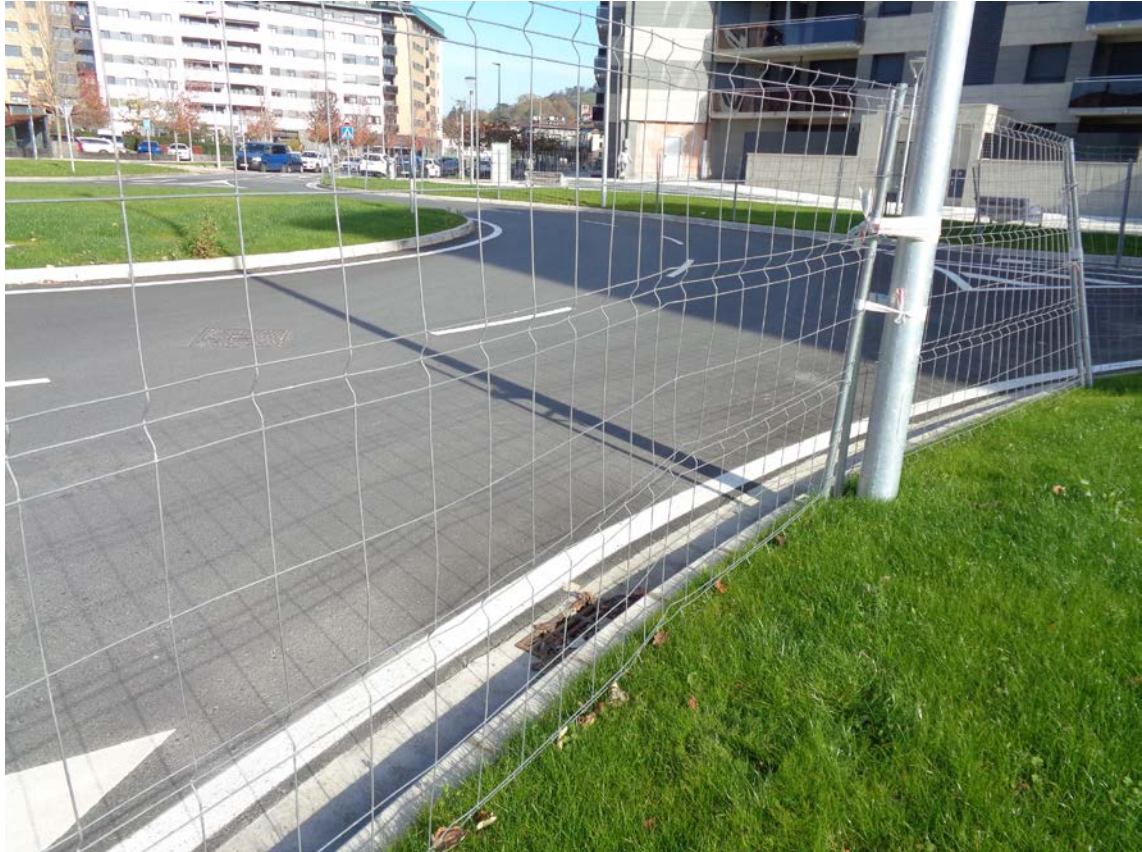
*Punto de conexión de sumideros entre sí junto a rotonda*

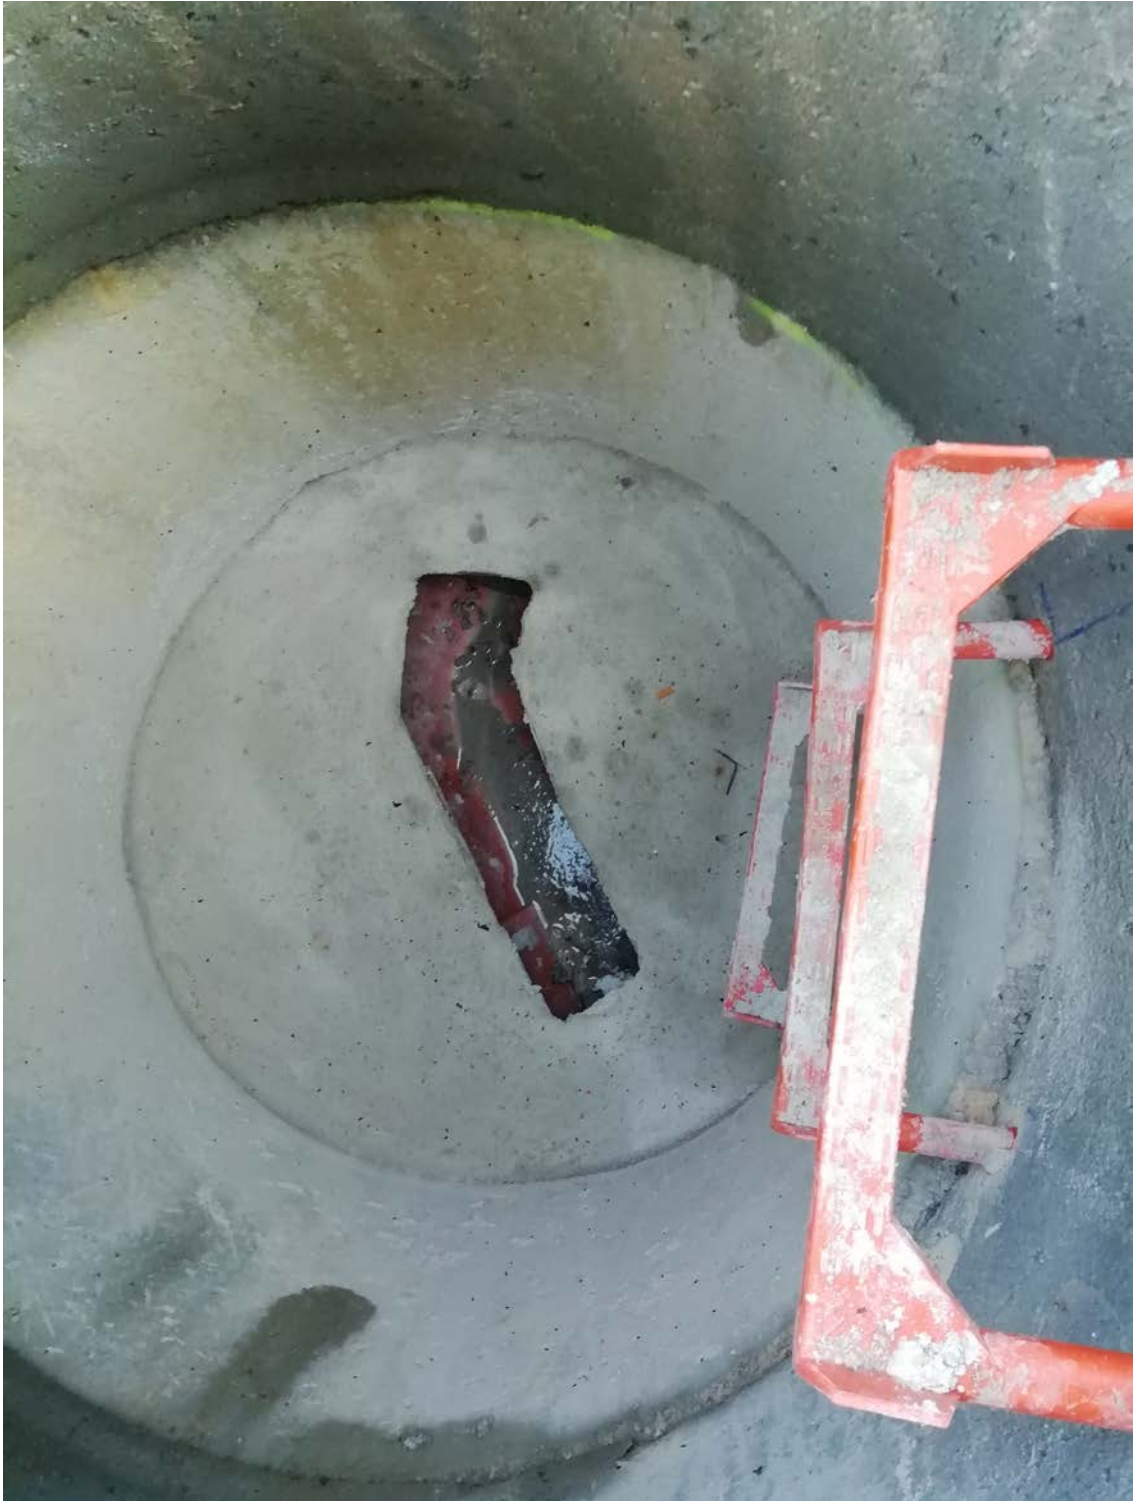
*Arqueta de fecales F5 a reparar medias cañas losa inferior y liberar 50% sección de tubo*

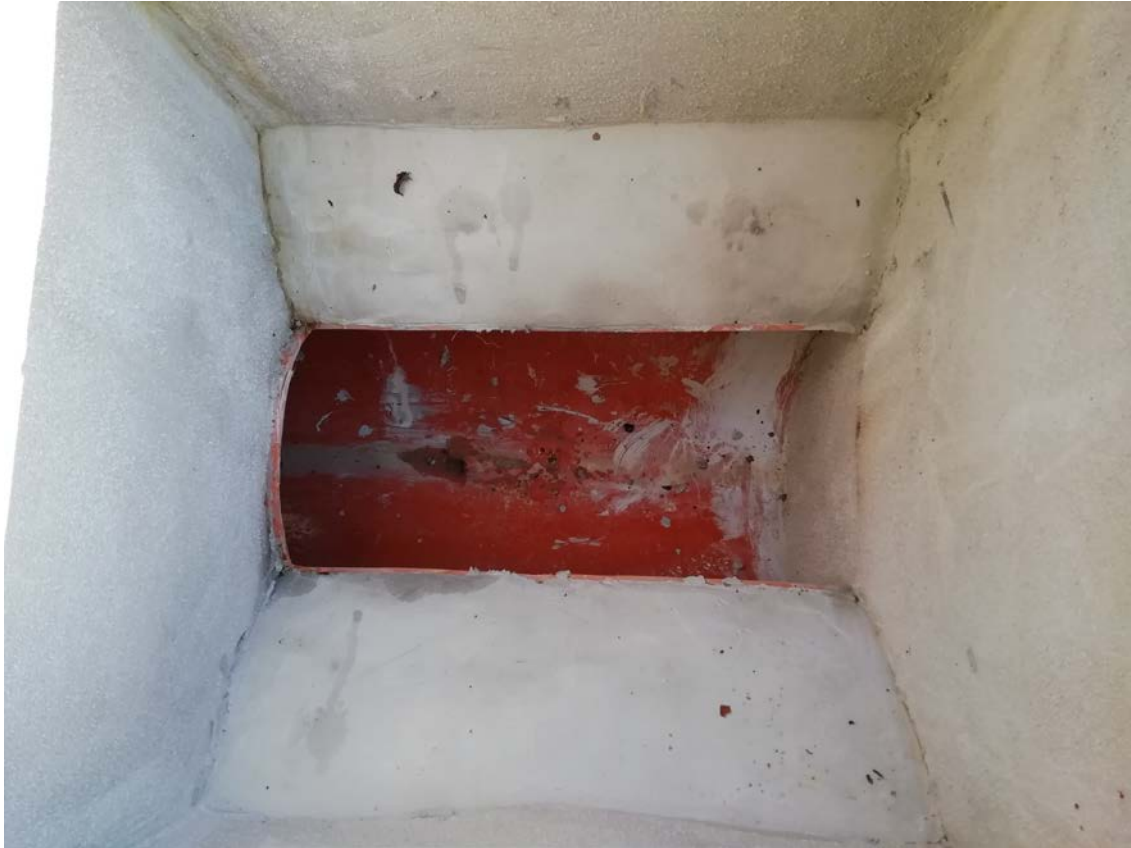
*Arqueta de aguas fecales F9 sin uso aparente*

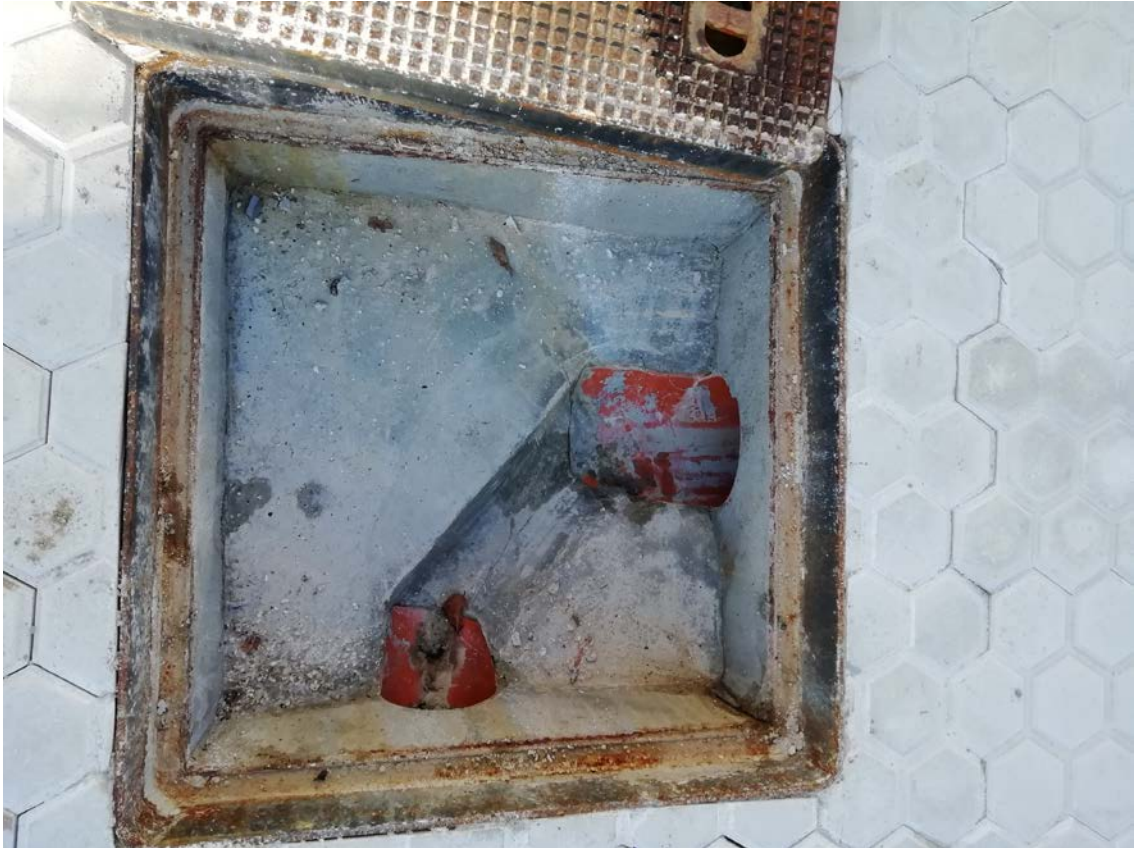
*Arqueta P33 con escasa profundidad, junto a Oialume Kalea*

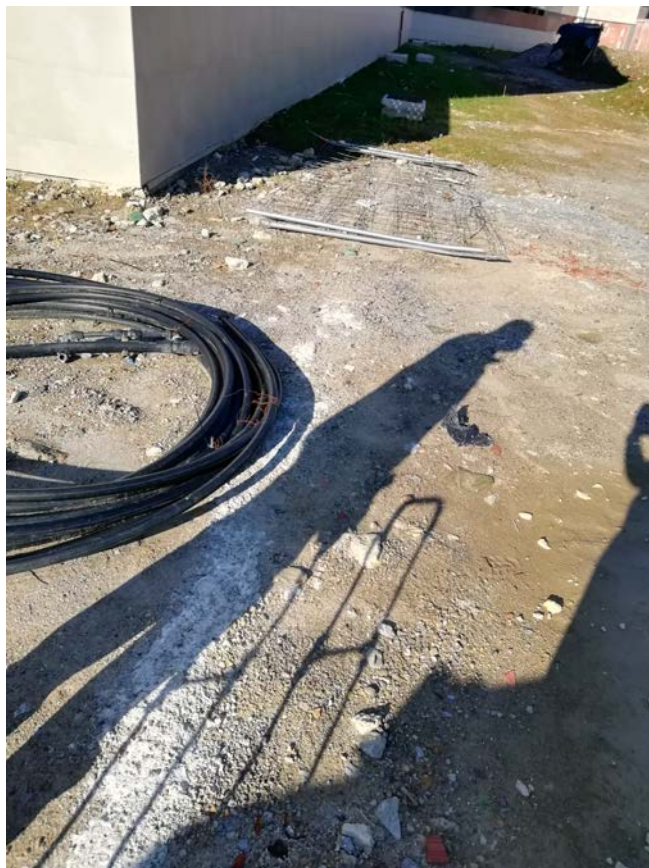
*Hormigón de colector P31-P32 a la vista con escasa profundidad*
