## **DOCUMENTO Nº 1: MEMORIA Y ANEJOS**

El presente proyecto titulado “Proyecto de Reparación de Redes de Saneamiento del ámbito U.E.U. 8.2 AGUI en Astigarraga, Gipuzkoa” trata de definir a nivel de detalle de proyecto constructivo las obras necesarias para realizar las reparaciones de las redes de saneamiento de aguas pluviales y aguas fecales del ámbito mencionado.

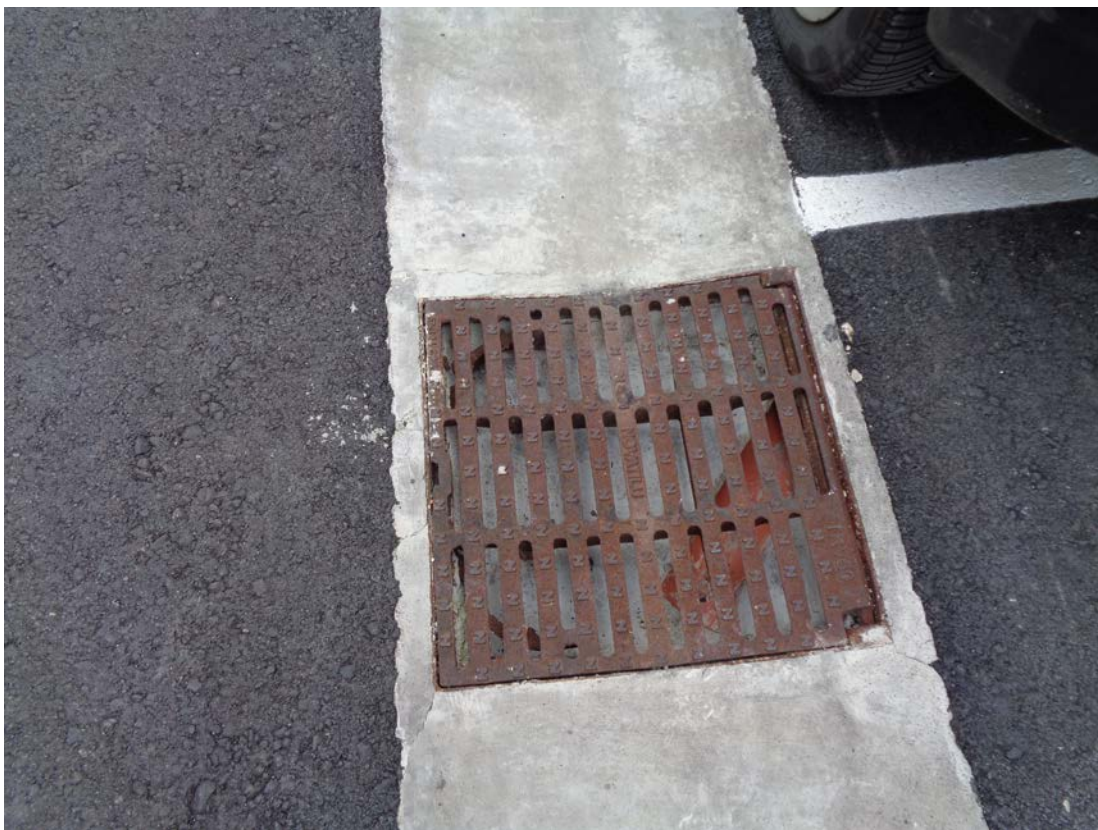
*Sumidero con escasa profundidad y tubo de salida de reducido diámetro*

- Sumideros mal ejecutados del Tramo 6: En el tramo 6 existen 13 sumideros, algunos de ellos ejecutados de manera muy deficiente, sin cumplir el detalle de proyecto (40cm de profundidad), ni en los casos en los que se dispone de profundidad de arquetas suficiente. En particular se encuentran en malas condiciones 4 sumideros que acometen al pozo P14 (es independiente al tramo 6 pero se comenta en este apartado por su cercanía al pozo P16), 2 sumideros del P16, los de los pozos P17, P18, P19, P20, P21 y 2 del P22.

- En segundo lugar se propone la reparación de los sumideros de la zona de dicho ramal, debido a que no se han ejecutado correctamente conforme al detalle constructivo del proyecto. Se propone reparar todos los sumideros que no cumplen el detalle indicado, mediante reparación manual in situ, ejecutando el detalle correspondiente de profundidad 40cm y dimensiones en planta mayores que la rejilla de superficie, sacando el tubo de acometida por el fondo del sumidero en un lateral según detalle, sin codos. En los sumideros de los dos badenes de la calle central no es necesario esta solución debido a que ya se proponen arquetas-sumidero de 60x60cm. Las acometidas de pluviales de las terrazas/edificios se deben alargar hasta las nuevas arquetas diseñadas, si bien se encuentran muy próximas a las existentes. También se deben reparar los sumideros que acometen al pozo P14 de la rotonda para garantizar unas profundidades correctas.

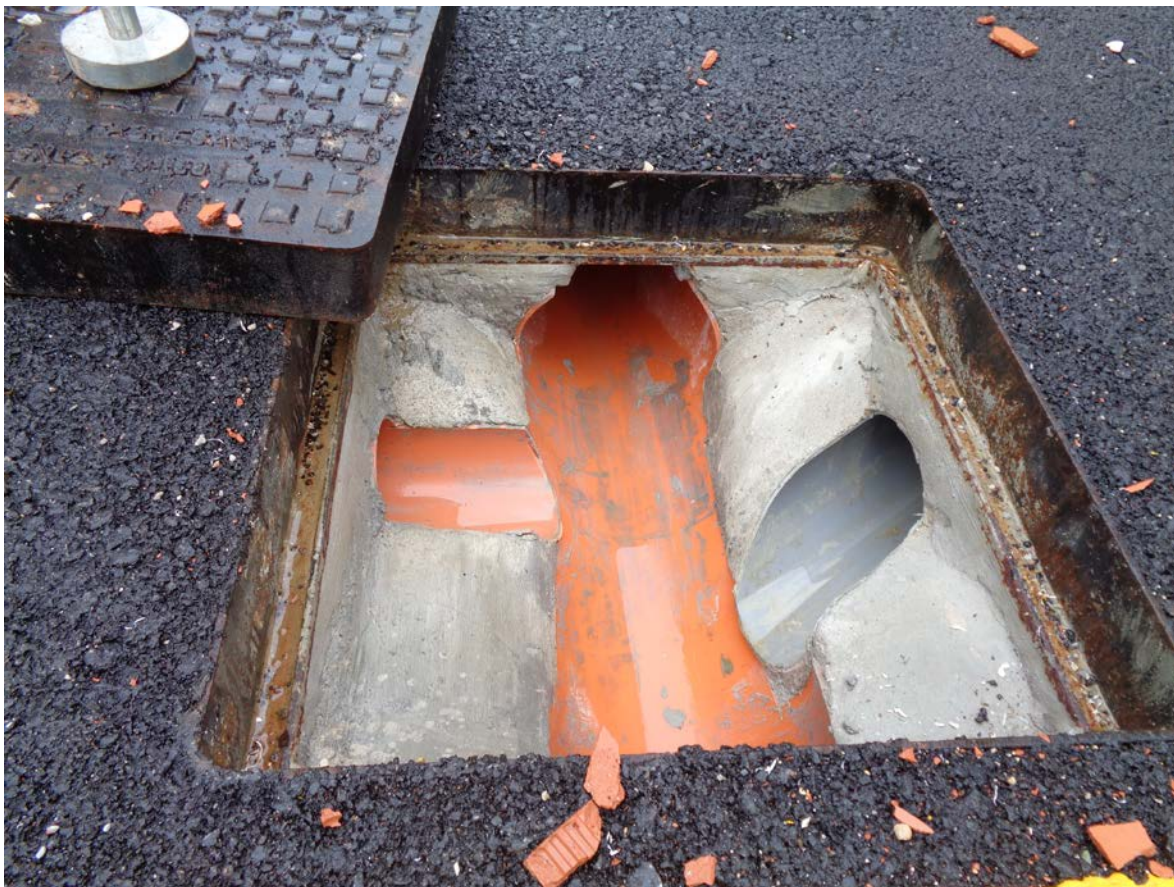
- Profundidad Insuficiente de Colectores en Tramo 6: En el tramo 6, en concreto el subtramo P17-P22 las profundidades medidas en campo varían entre la mínima de 27cm en la arqueta P21 hasta los 88cm de profundidad en la arqueta P2, y se consideran insuficientes en la zona entre los pozos P17-P22 donde las profundidades son menores de 60cm y existe muy poco recubrimiento sobre la canalización, que tampoco se encuentra ni enriñonada ni embebida en hormigón como medida de protección, y discurre bajo zona de aparcamientos por lo que los vehículos podrían dañarla. La escasa profundidad hace que se reduzcan los diámetros de conducciones y conexiones a sumideros. Se desconoce el motivo de haber ejecutado una pendiente media del 1,14%, ya que con los problemas que existen de profundidades mínimas se debería haber ejecutado una pendiente continua del 1% desde el pozo P14 (como se indicaba en el proyecto en lugar de la conexión al P1 ejecutada en obra) consiguiendo mayores profundidades.

El subtramo P20-P21-P22 ha sido rehabilitado por la empresa Tubostudio mediante envainado interior debido a que existían roturas debido a la escasa profundidad del tubo. La reparación es insuficiente ya que debido a los problemas de profundidad podrían producirse roturas adicionales. En un informe de la Dirección de las Obras se indica que el tramo P-19-P20-P21, que es el de menor profundidad, se reforzó con una capa de mortero de 3cm de espesor y mallazo 15x15 D8-8. Este refuerzo es estructuralmente insuficiente. En casos de escasa profundidad el procedimiento habitual es envolver completamente la tubería en hormigón o disponer de losas de hormigón armado de al menos 15 cm de espesor. En la inspección in situ se ha observado que en la arqueta P21 el tubo de 200mm está cortado para encajar el marco de la tapa, por lo que en esa zona el firme asfáltico en teoría entra en contacto con el tubo sin ninguna protección.

*Imagen de la arqueta de pluviales P21 (tramo 6) con profundidad insuficiente*

- Se propone también en este tramo la ejecución de un nuevo tramo de colector (nuevo tramo nº6) para sustituir al tramo en mal estado con escasa profundidad (tramo 6). Se propone también (ver planos) un trazado bajo el otro badén longitudinal de la calle central. Se cortaría con sierra de disco el badén para ejecutar una zanja de profundidad mínima 65 cm en lugar de los 27cm actuales del pozo P21. Se ejecutarían arquetas-sumidero de 60x60 cm en las mismas posiciones de los sumideros actuales en badén. El colector longitudinal sería de PVC 250mm al 1% de pendiente continua entre las arquetas N3 y N8, y de 315mm también con 1% de pendiente entre P14 y N3, lo que facilitaría el mantenimiento. La zanja y tubo se rellenarían completamente de hormigón HM-20 asegurando la resistencia frente al paso de vehículos y evitando la formación de asientos, ya que no es posible compactar correctamente con material granular una zanja tan estrecha. En la zona entre los pozos N3 y N2 se debe demoler una zona de baldosas de tipo botones, para posteriormente entre N2 y N1 discurrir por el jardín existente junto a la rotonda, de fácil reposición, y después conectar con el pozo existente P14 en la rotonda a la cota de base de dicho pozo (7.01). El colector y arquetas en desuso se deben rellenar de mortero fluido para asegurar que no se producen roturas ni asientos futuros. La ejecución del nuevo tramo nº6 debe comenzarse desde aguas abajo, para asegurar las cotas de partida desde el pozo P14 de la rotonda. En esa zona existen cruces con canalizaciones de Agua Potable municipales y de Aguas del Añarbe, así como Iberdrola. Otro segundo punto complejo de cruces con otros servicios es el de la zona entre N2 y N3

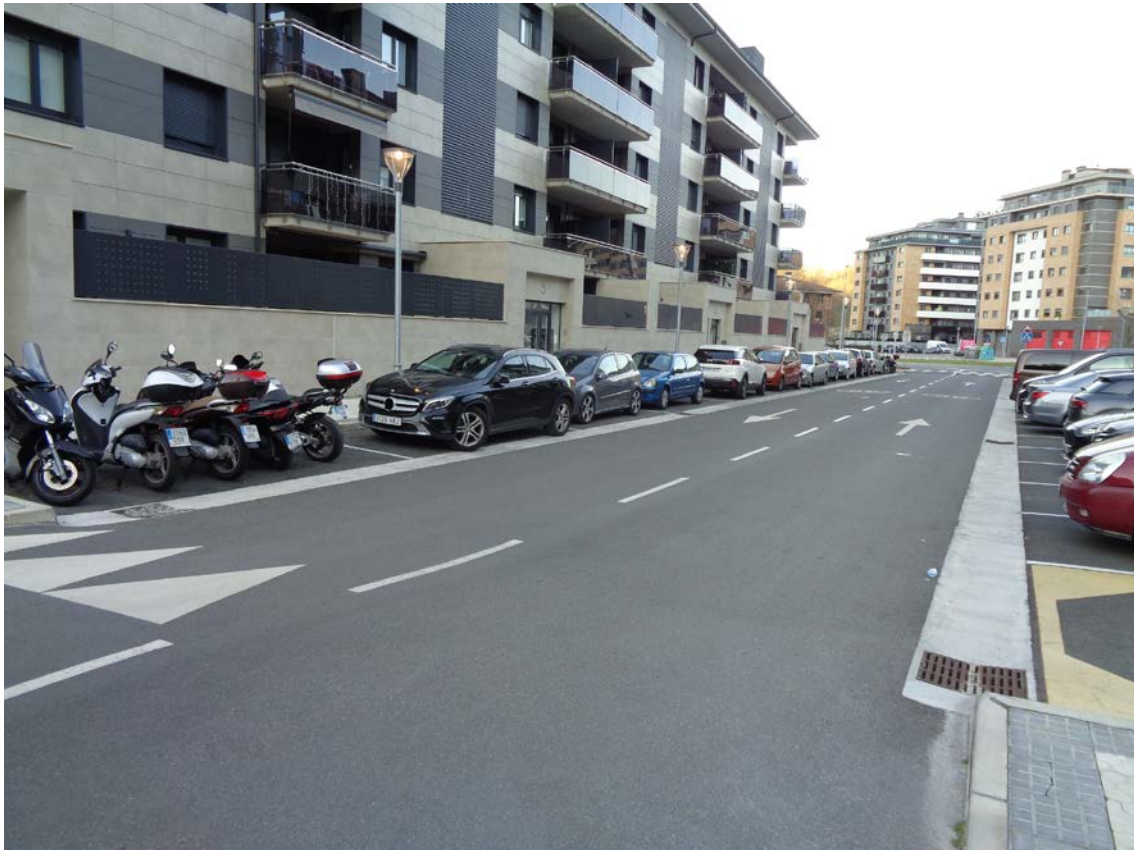
*Vista de los dos badenes que se pretenden renovar en la ejecución de zanjas*

En las zonas bajo badén además de rellenar la zanja con hormigón HM-20 se repondrán los dos badenes existentes armados con mallazo de refuerzo.
