**RELACIÓN DE DAÑOS PRODUCIDOS POR LAS FUERTES LLUVIAS**  
**DEL DÍA 8 DE ENERO DE 2022, EN EL MUNICIPIO DE MARURI-JATABE**

## **INTRODUCCION**

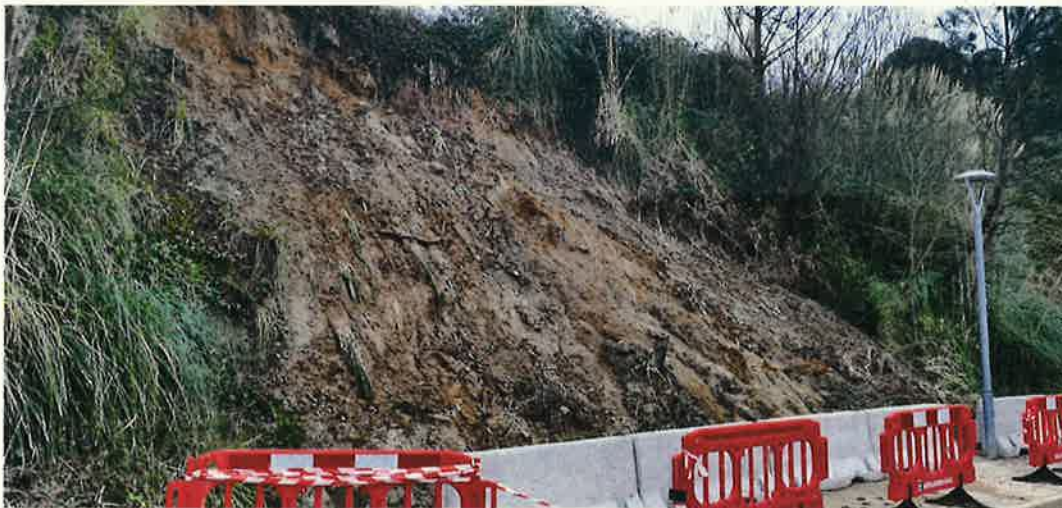
El día 8 de Enero de 2022, a causa de las intensas lluvias, se ha producido un desprendimiento de tierras y rocas en una zona de ladera del barrio de Erdigune.

La zona afectada se encuentra frente a tres bloques de viviendas, de la que la separa un vial de doble carril, el desprendimiento afectó a la parcela superior donde se ubica una vivienda unifamiliar, a la acera del vial bajo la ladera y a uno de los carriles del vial.

En la actualidad el talud es inestable con riesgo de caída de tierras y rocas sobre el vial público, por lo que es necesaria la realización de las actuaciones de estabilización y consolidación.

Fotografía de la parte baja del talud, junto al vial

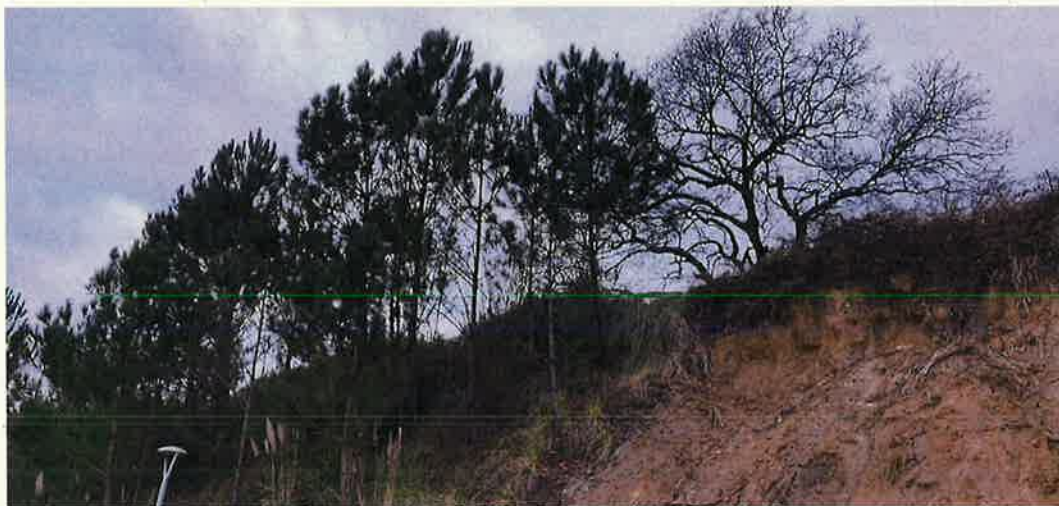
Fotografía de la zona superior del desprendimiento.

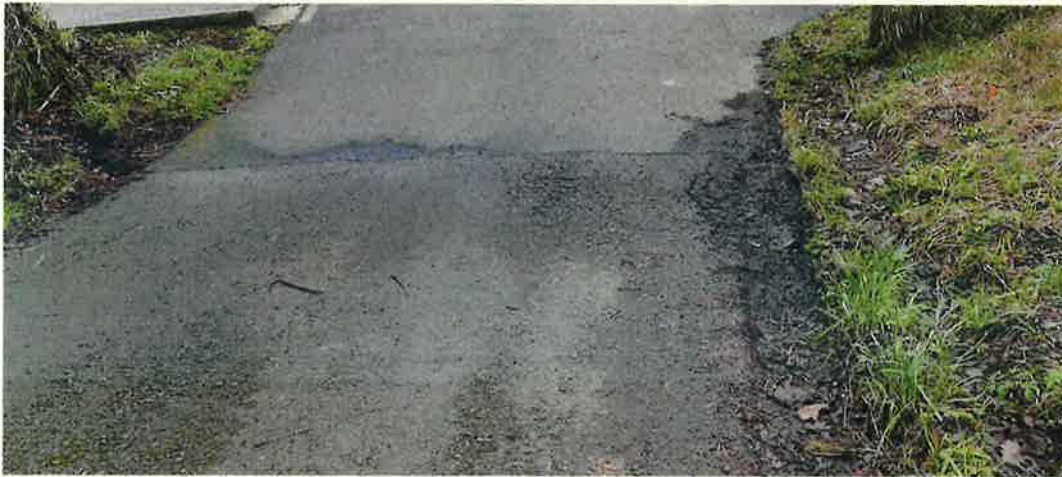
Las fuertes lluvias han colapsado la recogida de pluviales en su paso por uno de los viales en el barrio de Erdigune, con lo que lodos y piedras se han acumulado sobre el vial.

La zona se encuentra limpia, pero la recogida de pluviales dañada requiere de la reconstrucción de la recogida y del colector de pluviales bajo el vial hasta la arqueta de conexión a la red.

Fotografía de la zona del vial dañado.

| <b>2. REPARACIÓN COLECTOR DE PLUVIALES EN VIAL<br/>(Bº ERDIGUNE).</b> | | <b>Ud</b> | <b>€/ud</b> | |
|---|---|---|---|---|
| <b>2.1</b> | <p>Ud. Aserrado de asfalto existente, excavación a cielo abierto mediante medios mecánicos y manuales, para colocación de tubería teja NS4 de 200 mm., así como su hormigonado.</p> <p>Suministro y colocación de arqueta de 60X60 cm. con tapa de rejilla.</p> <p>Conexión de tubería de 200 a arqueta de rejilla.</p> <p>Incluido transporte a vertedero de material de desecho y canon de vertido.</p> <p>Unidad totalmente ejecutada.</p> | 1,00 | 4.100,00 | <b>4.100,00 €</b> |

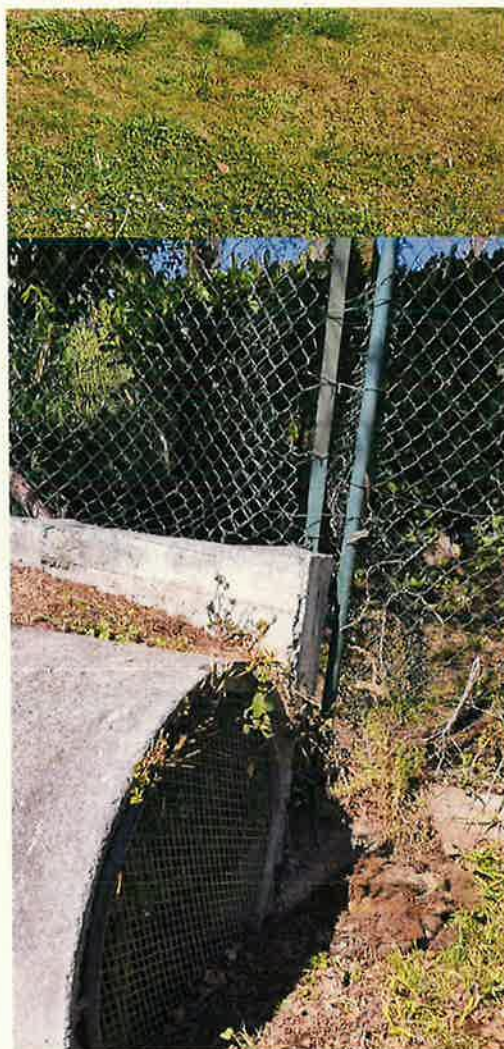
El pasado día 8 de Enero el arroyo que atraviesa el parque junto a la zona deportiva municipal se desbordó inundando las zonas limítrofes.

Al arroyo acomete un colector de pluviales bajo el que discurre una conducción del saneamiento de fecales, el desborde del arroyo y el desplazamiento de tierras alrededor de la salida del colector de pluviales afectó a la red de saneamiento, tras la limpieza de la conducción de los restos de la avenida de aguas, se ha observado la rotura por asentamiento de la conducción en un punto próximo a la zona de acometida del colector de pluviales, junto al arroyo.

Fotografías de la zona verde junto al arroyo, donde conecta el colector de pluviales y por donde se localiza el daño en le colector de saneamiento.

| <b>3. REPARACIONES EN COLECTOR DE SANEAMIENTO<br/>(Bº ERDIGUNE).</b> | | <b>Ud</b> | <b>€/ud</b> | |
|---|---|---|---|---|
| <b>3.1</b> | <p>Ud. Excavación a cielo abierto mediante medios mecánicos y manuales para la realización de cata mediante medios mecánicos, para la búsqueda de avería en tubo de fecales.</p> <p>Se descubrirá la longitud de conducción necesaria para la posterior reparación.</p> <p>Incluidos medios de protección y de seguridad auxiliares.</p> | 1,00 | 1.200,00 | 1.200,00 € |
| <b>3.2</b> | <p>Ud. Arreglo de tubería de fecales existente, incluso suministro y colocación de tubería nueva en zona afectada. Incluso parte proporcional de piezas de unión.</p> <p>Unidad totalmente ejecutada y en correcto funcionamiento.</p> | 1,00 | 550,00 | 550,00 € |
| <b>3.3</b> | <p>Ud. Realización por medios mecánicos de cama hormigón para la conducción reparada, suministro de arena de protección y posterior sellado de la zanja.</p> <p>Incluyendo retirada tierras sobrantes a vertedero o relleno autorizado y canon de vertido.</p> <p>Unidad totalmente ejecutada.</p> | 1,00 | 1.600,00 | 1.600,00 € |

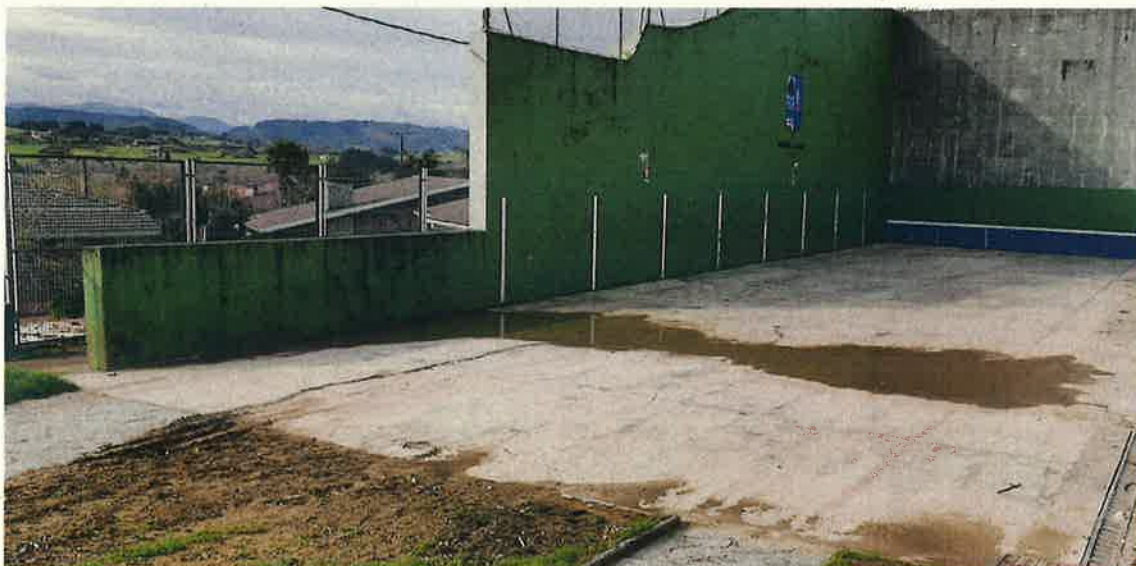
La acumulación del agua de la lluvia caída el día 8 de Enero ha dañado la solera del frontón municipal en varias zonas, principalmente en la zona tras la pared lateral, sobre la escollera en la que se asienta, y en la zona trasera de la cancha, opuesta al frontis.

Las fuertes lluvias han generado pequeños asentamientos que no han afectado a la cimentación del propio frontón pero sí a la solera en la que han aparecido grietas longitudinales con hundimiento en ciertas zonas.

Fotografía de la cancha, se pueden observar las zonas encharcadas y las grietas aparecidas en la solera, principalmente en la parte final de la cancha.

| <b>4. REPARACIONES EN SOLERA DE FRONTÓN MUNICIPAL (Bº ERDIGUNE).</b> | | <b>Ud</b> | <b>€/ud</b> | |
|---|---|---|---|---|
| <b>4.1</b> | <p>m2. Picado de solera de hormigón existente, excavación a cielo abierto mediante medios mecánicos y manuales, para saneado y compactación del terreno.</p> <p>Incluyendo retirada escombros y tierras sobrantes a vertedero autorizado y canon de vertido.</p> <p>Incluidos medios de protección y de seguridad auxiliares.</p> | 105,00 | 12,00 | 1.260,00 € |
| <b>4.2</b> | <p>m2. Realización de vaciado para posterior relleno con cama de grava de 15cm de espesor sobre la que se colocará solera de hormigón armada de 12 cm de espesor, con conectores a solera antigua.</p> <p>Unidad totalmente ejecutada.</p> | 105,00 | 35,00 | 3.675,00 € |
| <b>4.4</b> | <p>m2. Acabado solera hormigón pulido, en toda la superficie de la cancha.</p> <p>Incluyendo pintado de líneas del frontón.</p> <p>Unidad totalmente ejecutada.</p> | 1,00 | 1.600,00 | 1.600,00 € |

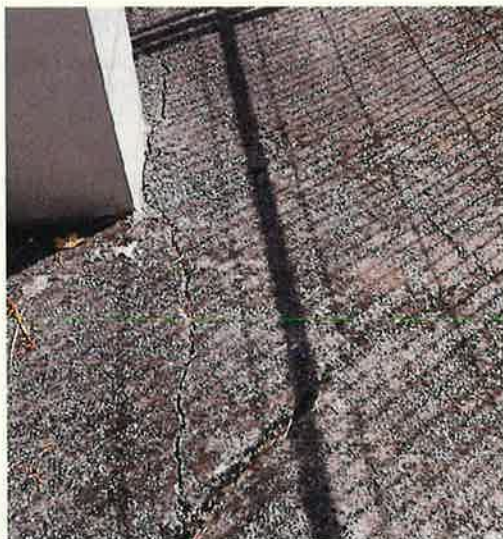
La escollera sobre la que se asienta tampoco ha sufrido desplazamientos observables, centrándose los daños aparecidos en la solera de hormigón de la cancha y de la acera que lo rodea en la parte trasera de la pared lateral.

Vista de la solera sobre la escollera en la parte trasera de la pared lateral del frontón.

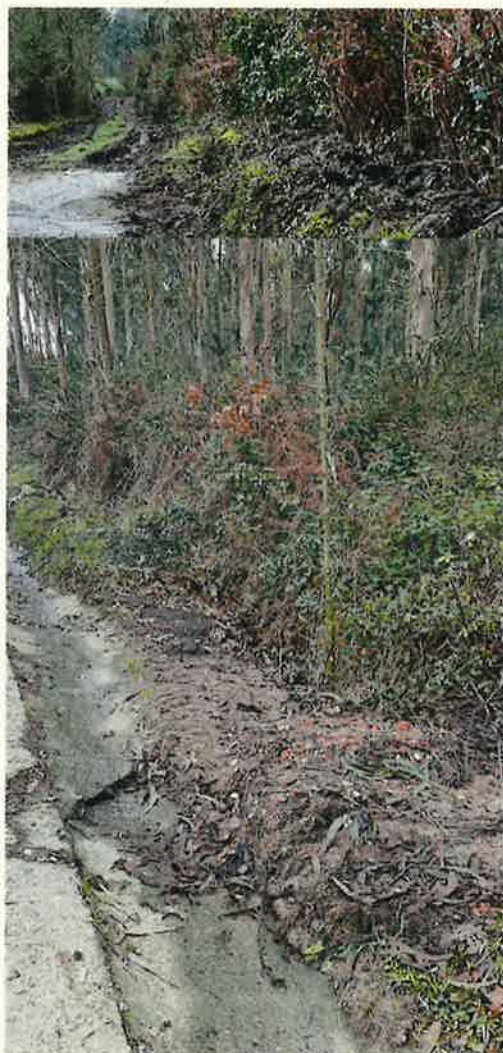
El gran volumen de agua caído en tan corto periodo de tiempo, arrastró gran cantidad de material por las pistas forestales que desembocan en los viales del municipio.

En el barrio Goieta, el material arrastrado junto con el deslizamiento del terreno en las zonas de alivio previstas ha dañado la cuneta en estos puntos y colapsado arquetas, aliviaderos y un colector entre arquetas de pluviales que discurren bajo el vial.

El agua de lluvia arrastro gran cantidad de material desde las pistas forestales dañando al vial.

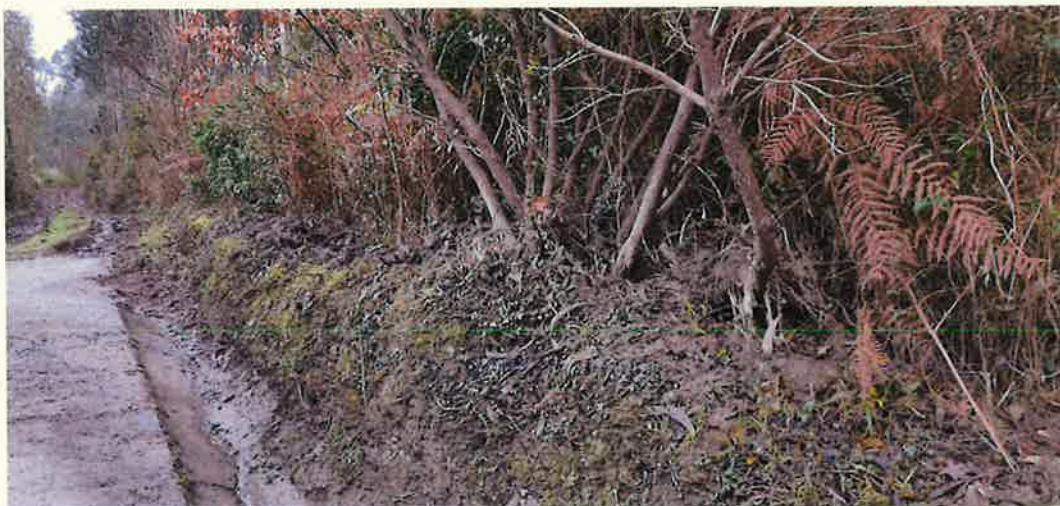
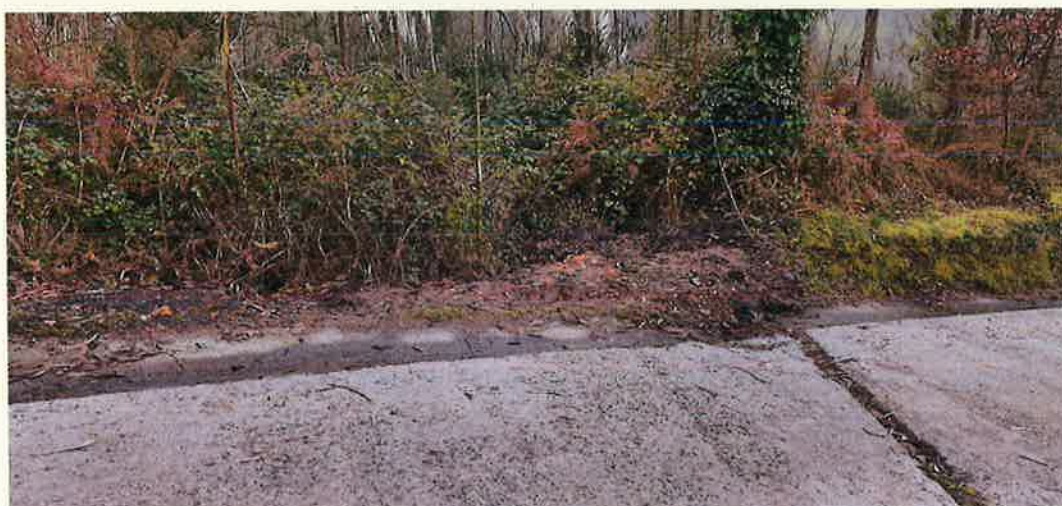
Fotografías de las cunetas y las zonas de corte para la evacuación del agua, donde se han producido deslizamientos del terreno dañando la cuneta.

| <b>5. REPARACIONES EN VIAL (Bº GOIETA).</b> | | <b>Ud</b> | <b>€/ud</b> | |
|---|---|---|---|---|
| <b>5.1</b> | <p>Ud Excavación a cielo abierto mediante medios mecánicos y manuales en el lateral del camino, para realización de corte y aliviadero en la cuneta.</p> <p>Reparación de cuneta con hormigón Ha-25 de 15 cm. espesor medio, mallazo 8 mm. y anchura media 60 cm.</p> <p>Incluido el picado previo de la cuneta en las zonas dañadas y medios auxiliares para la ejecución de todos los trabajos.</p> <p>Incluido transporte a vertedero de material de desecho y canon de vertido.</p> <p>Unidad totalmente ejecutada.</p> | 2,00 | 750,00 | 1.500,00 € |

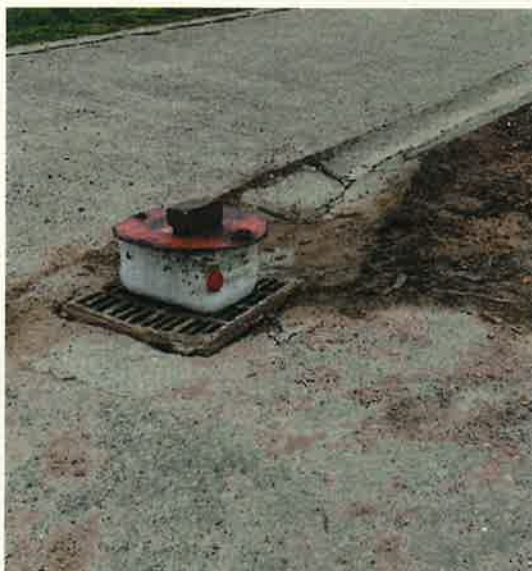
Durante la posterior limpieza de cunetas y arquetas, se han comprobado los daños generados en estos elementos, así como en el colector de pluviales que las discurre bajo el vial.

| <b>5. REPARACIONES EN VIAL (Bº GOIETA).</b> | | <b>Ud</b> | <b>€/ud</b> | |
|---|---|---|---|---|
| <b>5.2</b> | <p>Ud. Arreglo de tubería mediante aserrado de hormigón, picado, retirada de sobrantes a gestor autorizado, suministro y colocación de tubo teja NS4, y su posterior sellado con hormigón Ha-25 con mallazo de 8 mm..</p> | 1,00 | 3.200,00 | 3.200,00 € |
| <b>5.3</b> | <p>Ud. Excavación a cielo abierto mediante medios mecánicos y manuales para realización de arqueta en colector y localización de puntos con fugas.</p> <p>Incluido transporte a vertedero de material de desecho y canon de vertido.</p> <p>Unidad totalmente ejecutada.</p> | 1,00 | 2.900,00 | 2.900,00 € |

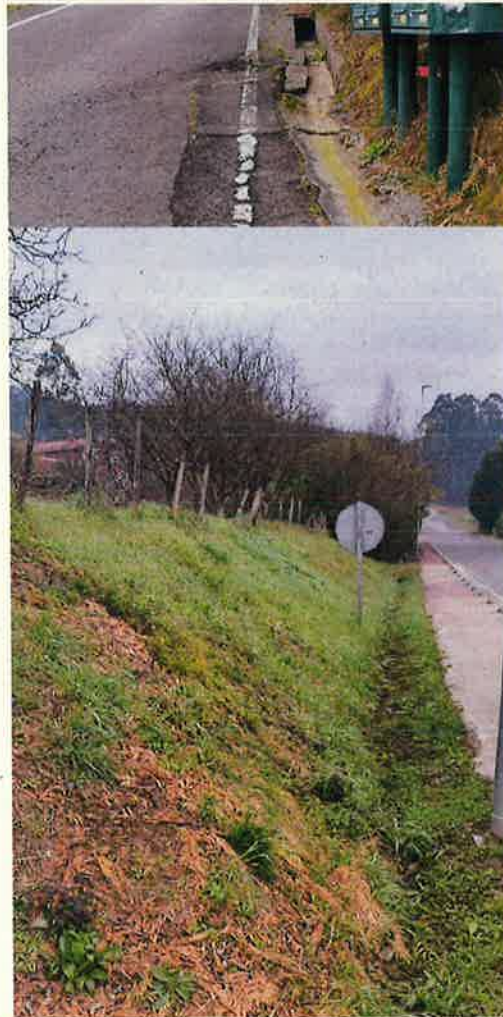
Durante las lluvias del día 8 de Enero la carretera BI -3108 quedo anegada por el volumen de agua recogido proveniente de la ladera, no dando abasto la recogida de pluviales de las cunetas.

Se dañaron conducciones de pluviales y aparecieron blandones puntuales en un vial que acomete a dicha carretera desde el barrio Sagardui.

Fotografías de cunetas y conducciones de pluviales de la zona afectada.

| <b>6. REPARACIONES EN LA RECOGIDA DE PLUVIALES DE LA BI-3108 (Bº SAGARDUI – Bº IANDURI).</b> | | <b>Ud</b> | <b>€/ud</b> | |
|---|---|---|---|---|
| <b>6.1</b> | ml. Excavación a cielo abierto mediante medios mecánicos y manuales en el lateral superior del camino, para realización de cuneta, así como la retirada de tierra sobrante a vertedero o relleno autorizado.<br><br>Incluidos medios auxiliares. | 81,00 | 17,00 | 1.377,00 € |
| <b>6.2</b> | Suministro, extendido y colocación de tubería dren 160 mm., geotextil y grava de vía, así como su posterior compactación.<br><br>Unidad totalmente ejecutada. | 81,00 | 25,00 | 2.025,00 € |
| <b>6.3</b> | Realización de cuneta con hormigón Ha-25 de 15 cm. espesor medio, mallazo 8 mm. y anchura media 60 cm.<br><br>Incluido transporte a vertedero de material de desecho y canon de vertido.<br><br>Unidad totalmente ejecutada. | 81,00 | 45,00 | 3.645,00 € |

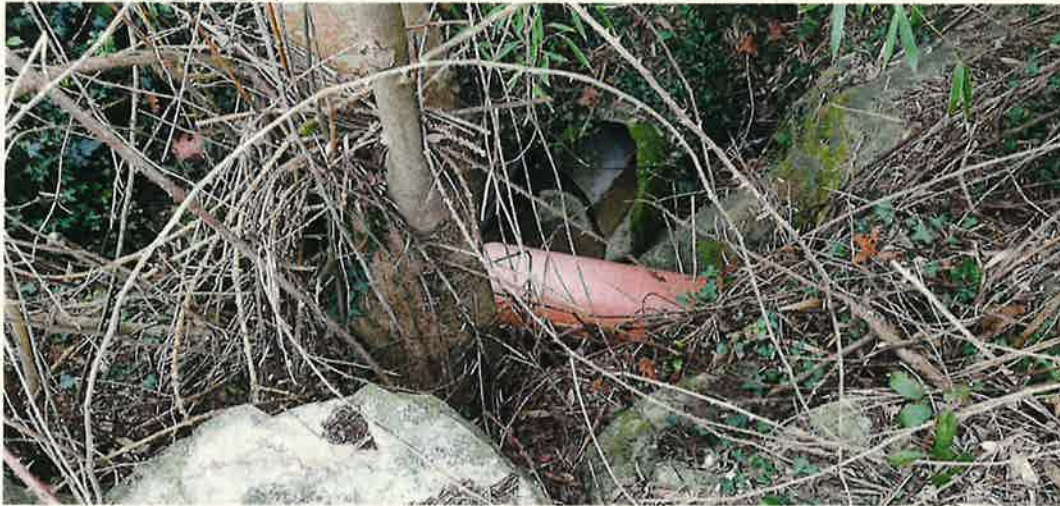
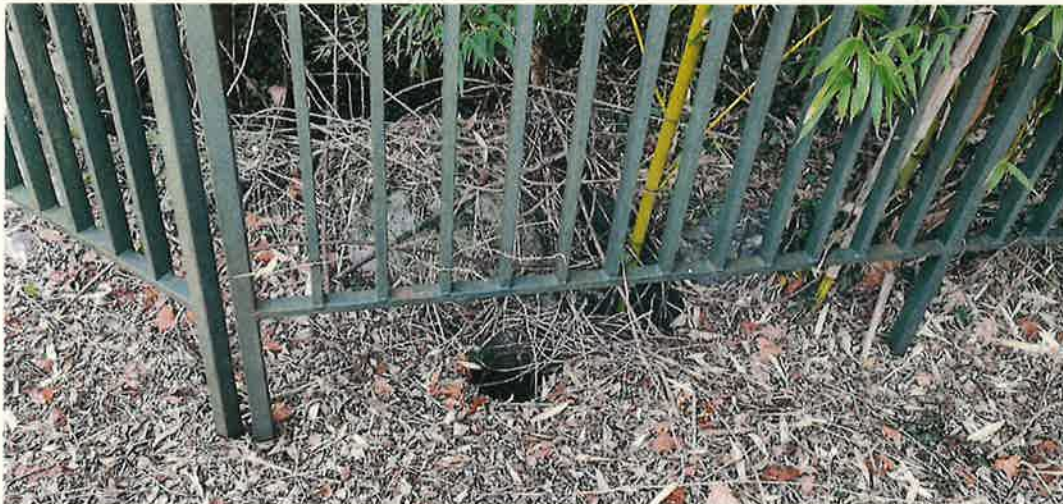
Fotografías de las conducciones que acometen al arroyo próximo, en el punto en el que el arroyo pasa bajo la carretera. Como se puede observar las conducciones han sufrido roturas, y la escollera de contención en torno al paso presenta agujeros en el terreno, producidos por el arrastre del terreno debido a la fuerza del agua.

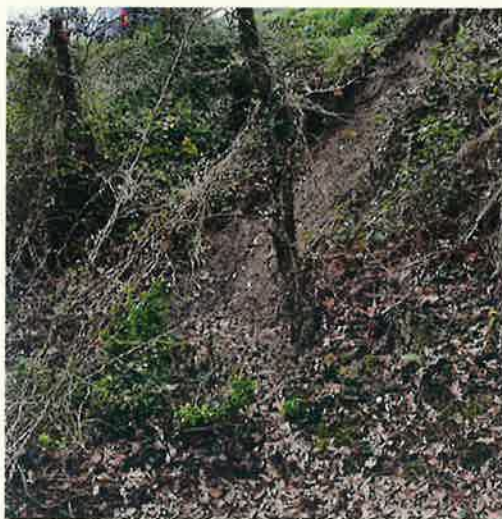
Las fuertes lluvias padecidas generaron, otro deslizamiento puntual del terreno junto al vial que atraviesa el barrio Sakalde.

Se trata de un pequeño deslizamiento que afectó principalmente a la cuneta y en menor medida a la calzada.

Dada la fuerte pendiente de la ladera se debe estabilizar la zona y reparar los daños en la cuneta adyacente.

Fotografía del deslizamiento sufrido.

| <b>8. REPARACIONES POR EL DESLIZAMIENTO DEL TERRENO (Bº SAKALDE).</b> | | <b>Ud</b> | <b>€/ud</b> | |
|---|---|---|---|---|
| <b>8.2</b> | Ud. Desbroce mediante medios mecánicos y manuales de talud existente, incluso tala de arbolado si fuese necesario.<br><br>Incluido transporte a vertedero de material de desecho y canon de vertido.<br><br>Unidad totalmente ejecutada. | 1,00 | 750,00 | 750,00 € |
| <b>8.3</b> | Ud. Excavación a cielo abierto mediante medios mecánicos en talud con vaciado para posterior construcción de zapata armada en base junto a cuneta.<br><br>Incluido transporte a vertedero de material de desecho y canon de vertido.<br><br>Unidad totalmente ejecutada. | 1,00 | 1.500,00 | 1.500,00 € |
| <b>8.4</b> | ml. Zapata armada para escollera.<br><br>Incluido encofrado, suministro y vertido de hormigón Ha-25 en zapatas | 5,00 | 280,00 | 1.400,00 € |
| <b>8.5</b> | m2. Suministro y colocación de piedra escollera, incluyendo grava, tubo dren y geotextil para relleno posterior en primera fila de piedra.<br><br>Incluidos medios auxiliares, totalmente ejecutada y rematada. | 15,00 | 135,00 | 2.025,00 € |

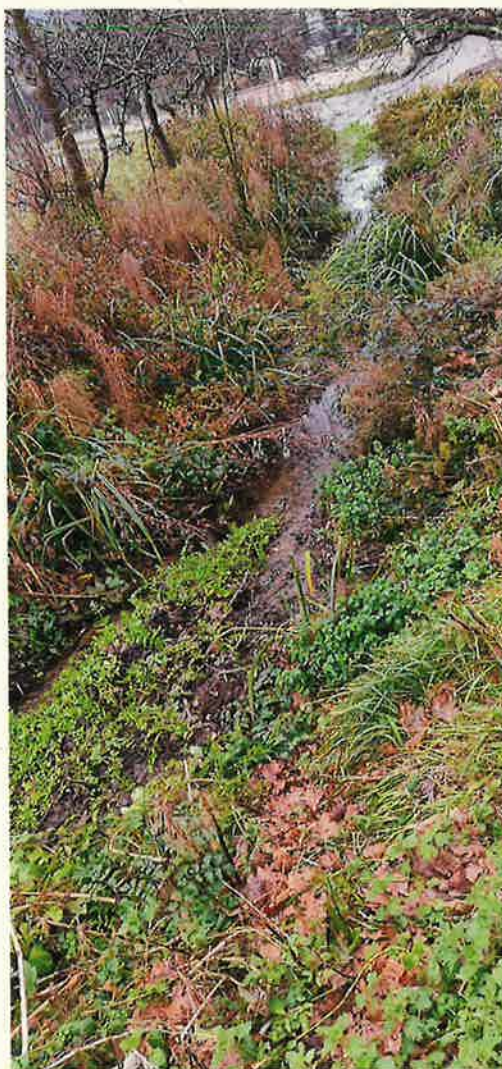
Durante las lluvias del día 8 la crecida del arroyo que discurre por la parte baja del barrio Sakalde, daño las conducciones de pluviales, por la gran cantidad de material recogido.

Vista del arroyo en la zona donde se desbordó, dañando y colapsando las acometidas de pluviales.

Es necesaria una limpieza de márgenes y la reparación de las conducciones que acometen al arroyo.

| <b>9. REPARACIÓN COLECTOR DE PLUVIALES (Bº SAKALDE)</b> | | <b>Ud</b> | <b>€/ud</b> | |
|---|---|---|---|---|
| <b>9.1</b> | Ud. Limpieza de cuneta mediante medios mecánicos y manuales, inclusive desatasco de tubería, recogida de sobrantes y canon de vertido.<br><br>Limpieza de cauce inferior con camión bivalva.<br><br>Incluido transporte a vertedero de material de desecho y canon de vertido.<br><br>Unidad totalmente ejecutada. | 1,00 | 2.900,00 | 2.900,00 € |

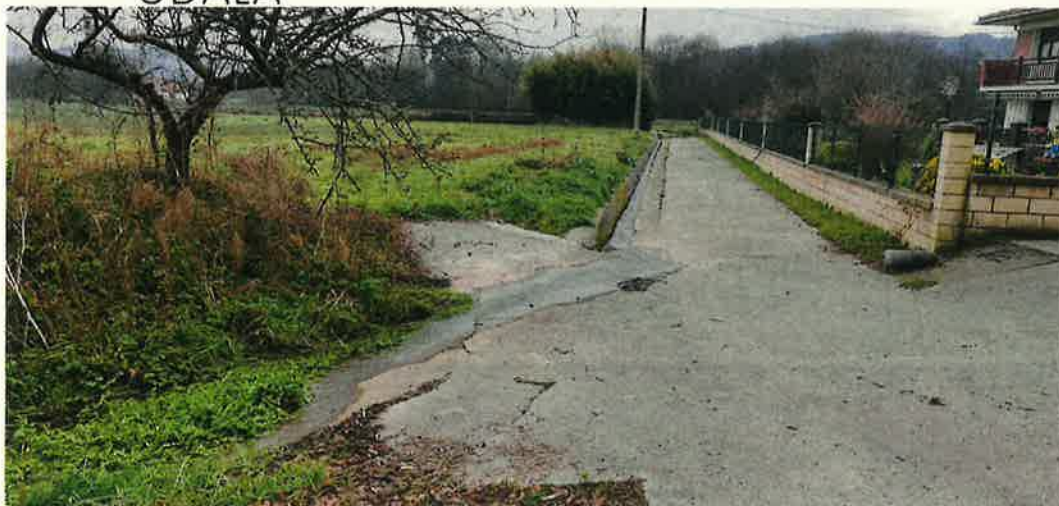
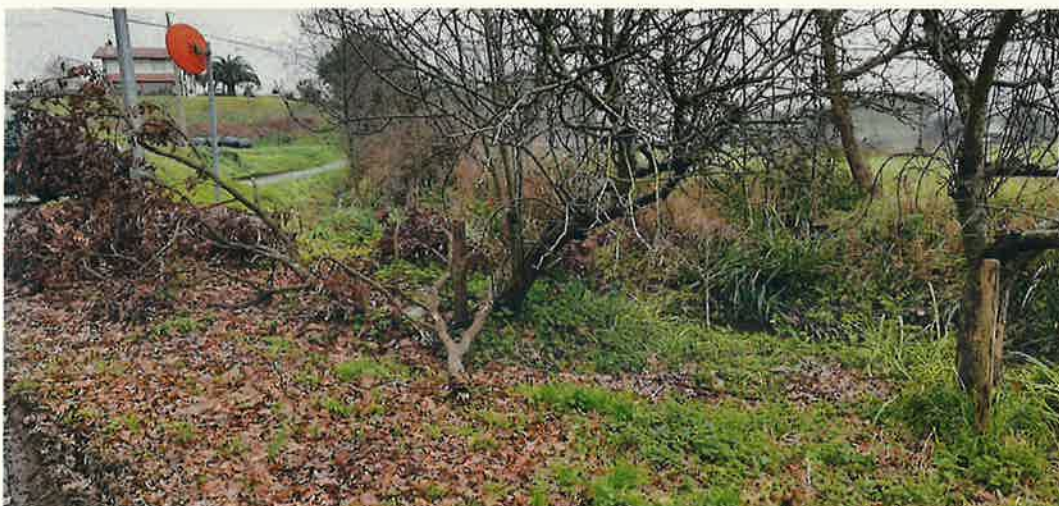
Fotografías de la zona inundada y donde se localizan los daños en los colectores de pluviales.
