## **DICTAMEN PERICIAL**

El objeto del presente dictamen es exponer los resultados del estudio realizado sobre el estado actual de la estructura y la cubierta del pabellón situado en la Carretera Bilbao Galdakao nº 24 para dar respuesta a las cuestiones planteadas.

## **RESULTADOS DE LA INSPECCIÓN**

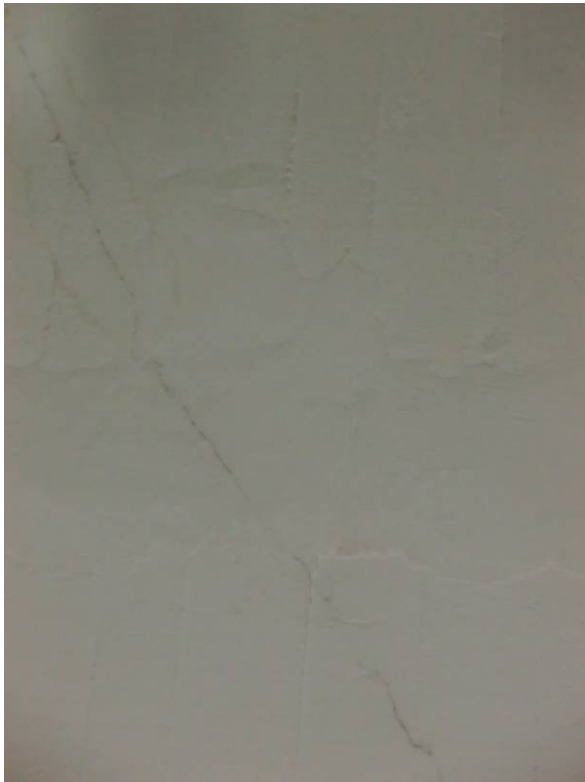
- Fisuras de la losa de hormigón de forjado. Se han detectado en la cara inferior de tres paños del forjado de planta baja. Corresponde a zonas reforzadas en su momento para la colocación de maquinaria (fotos 1 a 3).

Las fisuras en losas de forjado de planta baja se deben a solicitaciones de origen mecánico, probablemente vibraciones producidas por la maquinaria

Foto 1 – Fisura en losa Forjado PB

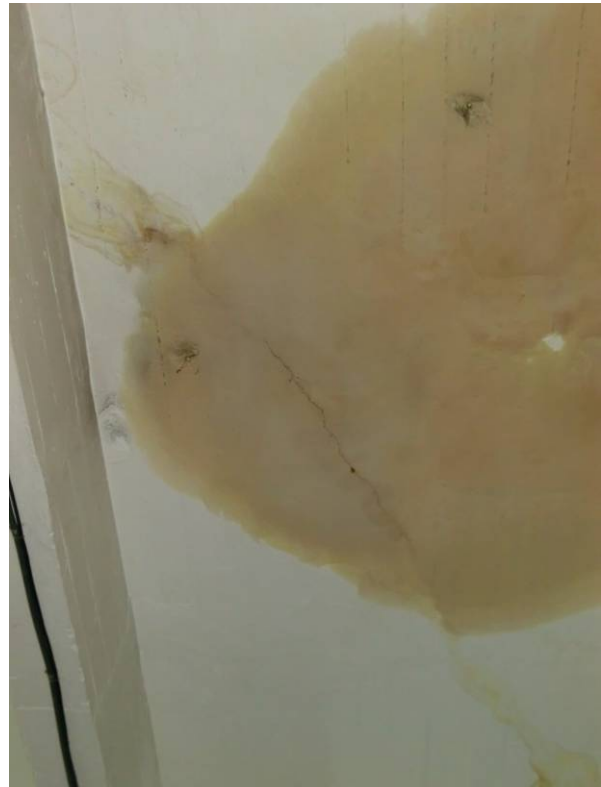
Foto 2 – Fisura en losa Forjado PB

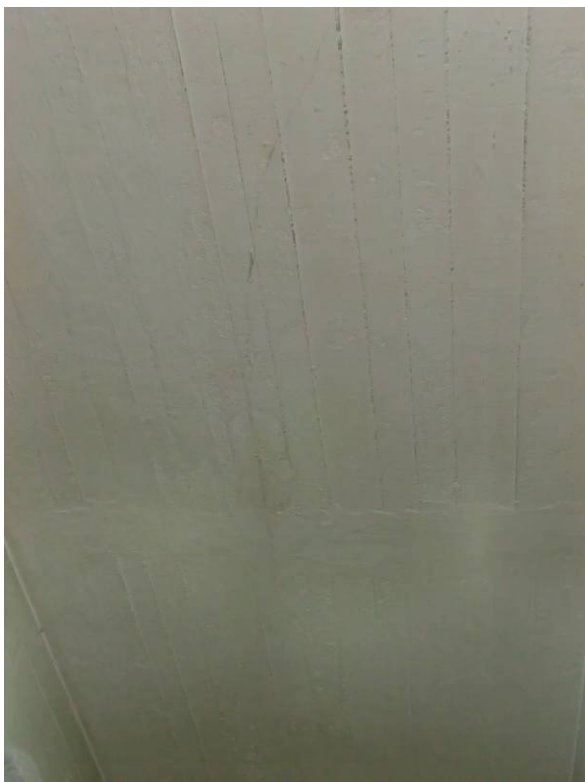
Foto 3 – Fisura en losa Forjado PB

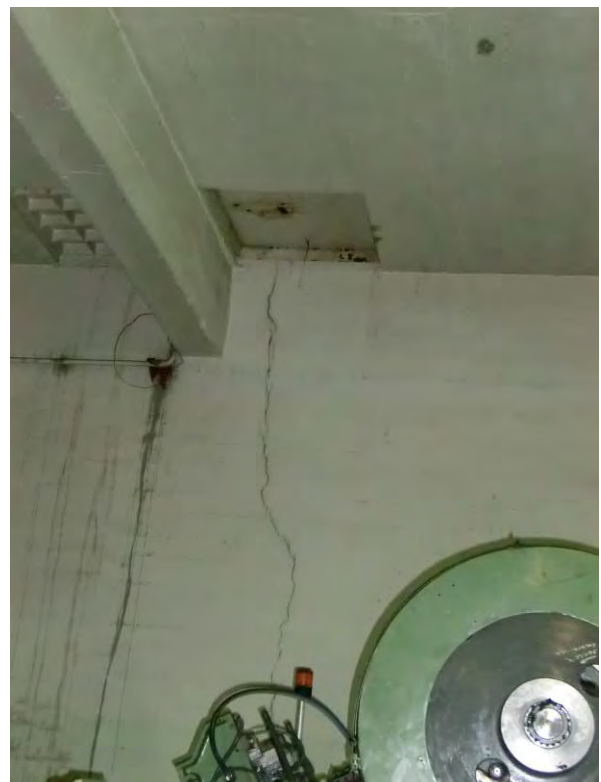
- Fisura en el muro de contención en sótano primero, coincidente con una trampilla de comunicación con la planta baja en origen de la construcción, actualmente cerrada (foto 4).

La fisura en el muro de sótano se produjo por concentración de tensiones en un punto de discontinuidad por la existencia del hueco de comunicación en el forjado.

Foto 4 – Fisura en muro Sótano 1

- Las fisuraciones y la grieta del sótano aparentemente son antiguas y se encuentran estabilizadas; deberá realizarse un seguimiento de las mismas para confirmarlo.

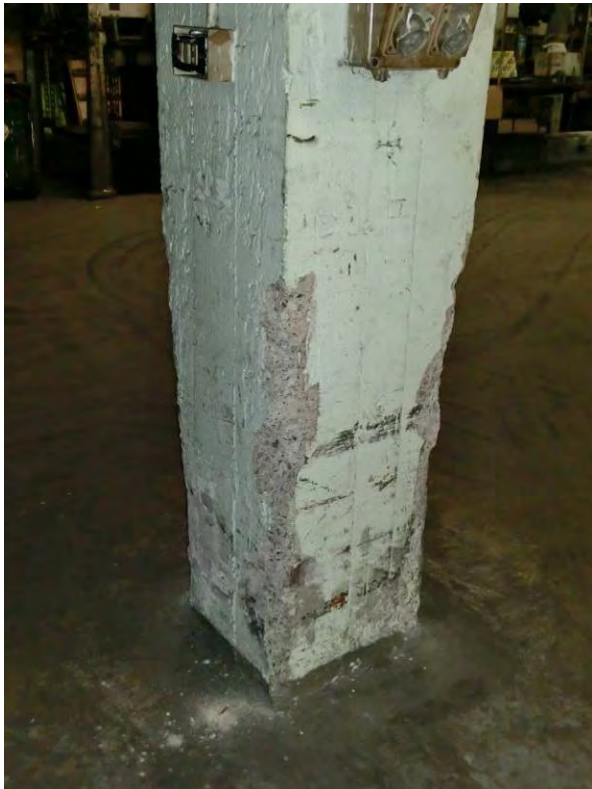
- Desconchones en esquinas de pilares, con la armadura al descubierto en uno de ellos (fotos 5 y 6).
- Fisuras y grietas y armaduras al descubierto en pilares y vigas en la zona afectada por la onda expansiva de la explosión de una bomba en el año 2006 (fotos 7 a 10).

Los desconchones en pilares de planta baja son debidos a impactos sobre los mismos probablemente por traspaletas durante los trabajos de traslado de materiales por la nave.

Foto 5 – Desconchón en pilar PB

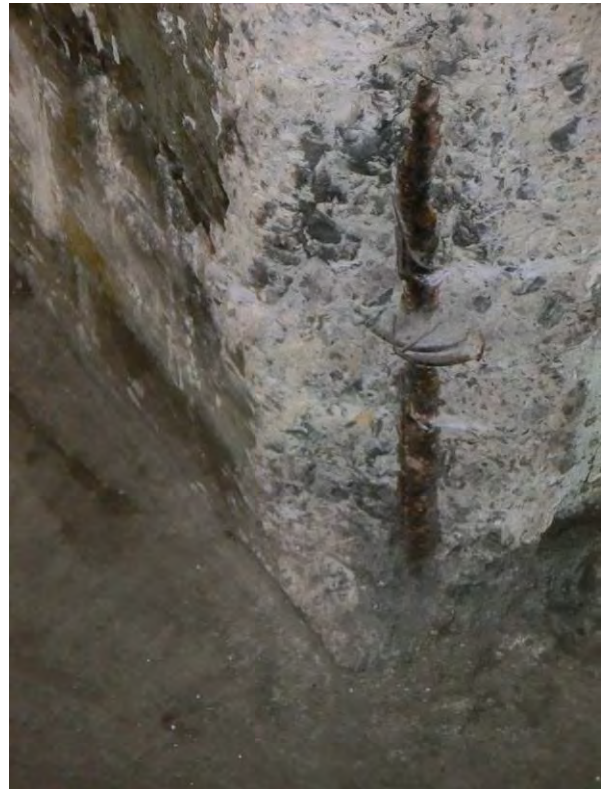
Foto 6 – Armadura vista en pilar PB

- Repicado manual o con martillo neumático, de la zona afectada para dejar las armaduras a la vista, y la superficie libre de partes huecas, y de sustancias que puedan dificultar la adherencia con los productos de reparación.
- Chorro de arena o cepillado manual, para dejar las armaduras libres de oxidación, y una superficie rugosa en el hormigón.
- Pasivado de armaduras mediante un producto a base de cemento y resinas epoxi, que actúa como revestimiento anticorrosión.
- Puente de adherencia entre el hormigón existente y el nuevo mortero de reparación.
- Reposición de volúmenes, con mortero de reparación
- Protección final de la superficie

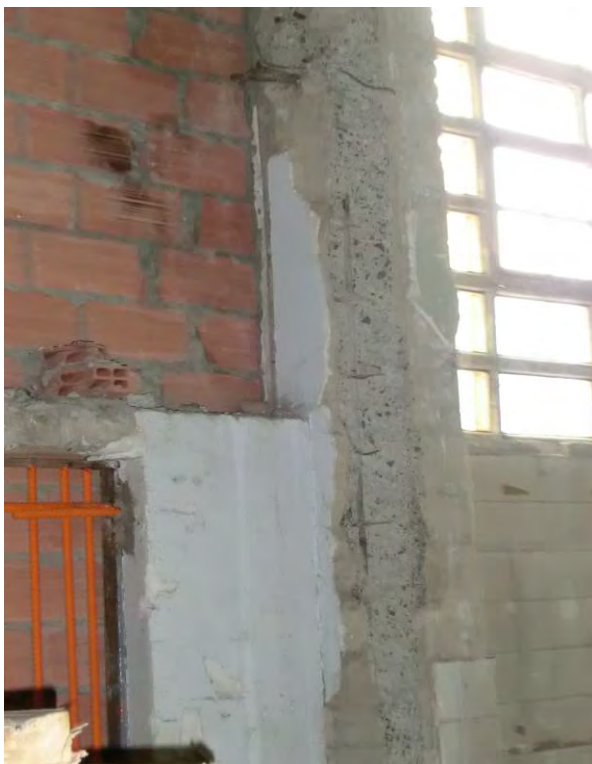
Foto 7 – armadura vista en pilar PB

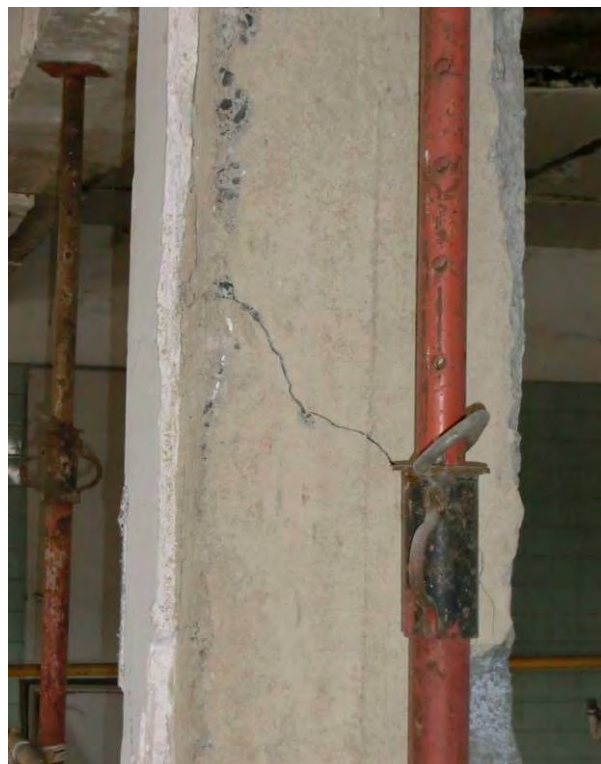
Foto 8 - Fisura en pilar P1

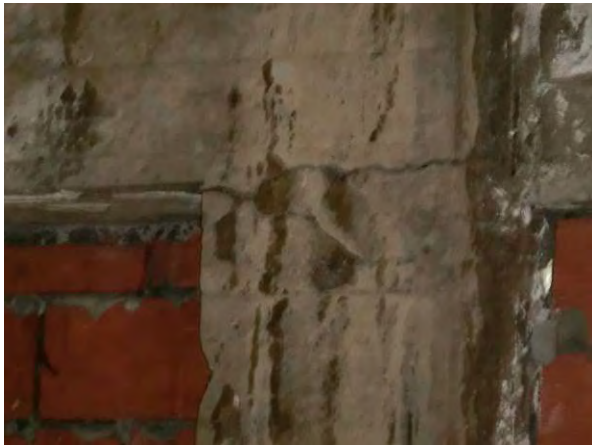
Foto 9 – Rotura de pilar P1

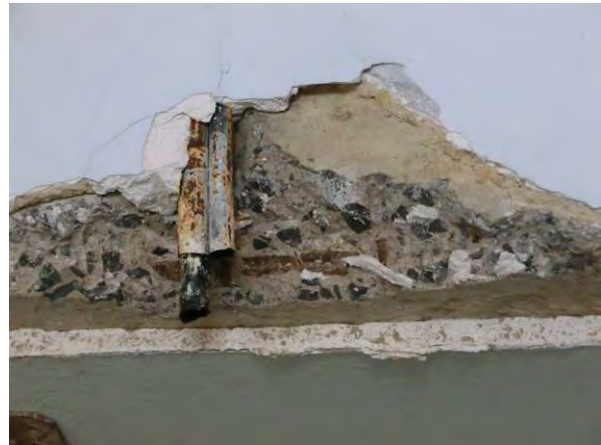
Foto 10 – Armadura vista en viga P1

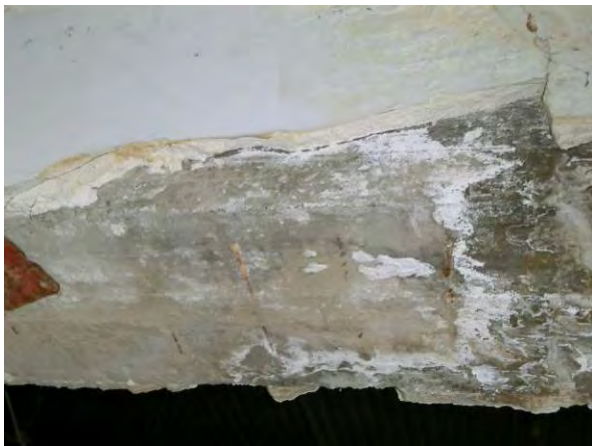
- Manchas de óxido marcando la posición de la armadura transversal (fotos 11 y 51)
- Armaduras al descubierto en fachada con síntomas de corrosión en una viga y un pilar afectados por la onda expansiva (foto 12).

Las manchas de óxido se deben a la escasez de recubrimiento de la armadura, que sufre los efectos de la oxidación.

Foto 11- Manchas de óxido Viga P1

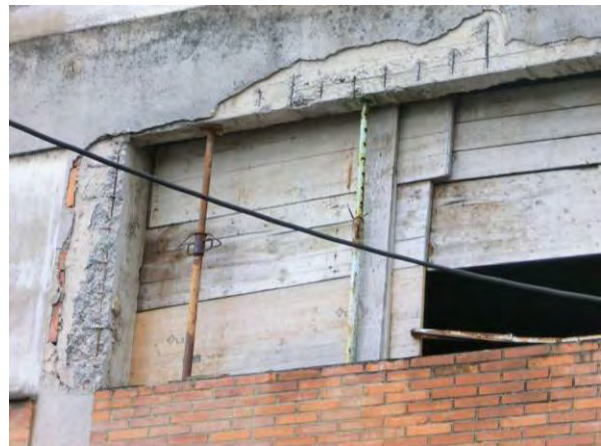
Foto 12- Armadura vista en fachada

Todas las armaduras expuestas al ambiente se deberán tratar de la forma expuesta en el apartado anterior.

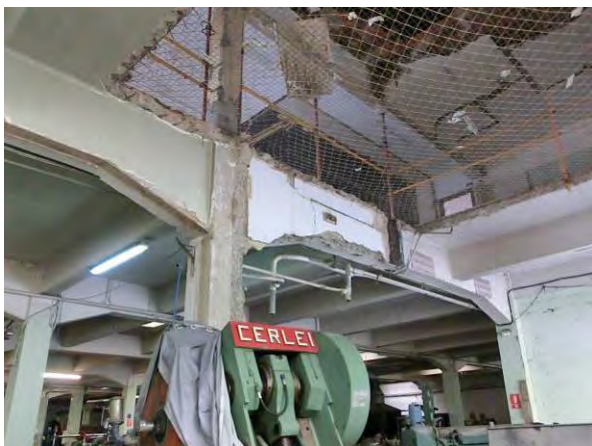
- Paños de forjado demolidos tras sufrir los efectos de la onda expansiva (fotos 13 a 18).
- Fisuras y desconchones en revestimientos de lucernarios, principalmente en las esquinas, y en los antepechos. (fotos 55, 57, 61, 67, 68, 72, 81, 83, 84, 87 a 89). Desconchones en los raseos del edificio colindante que se han desprendido sobre la cubierta y mala ejecución de la junta entre edificios (fotos 76, 80, 82 y 85)

Foto 13- Paño demolido Forjado P1

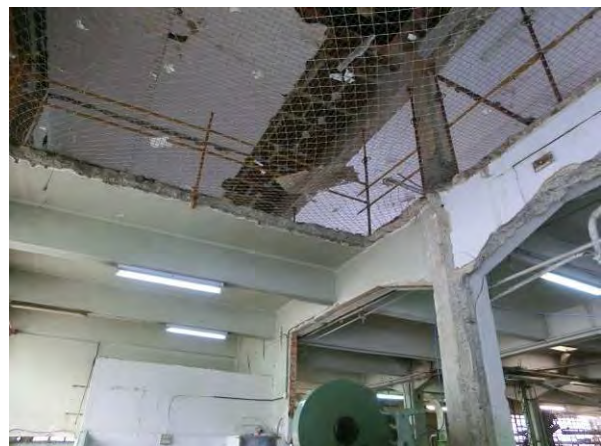
Foto 14- Paño demolido Forjado P1

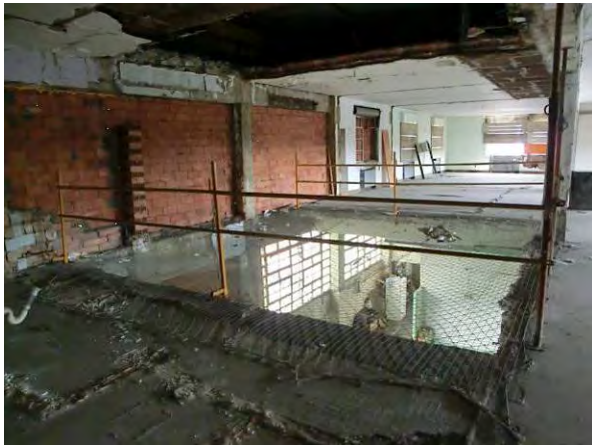
Foto 15- Paño demolido Forjado P1

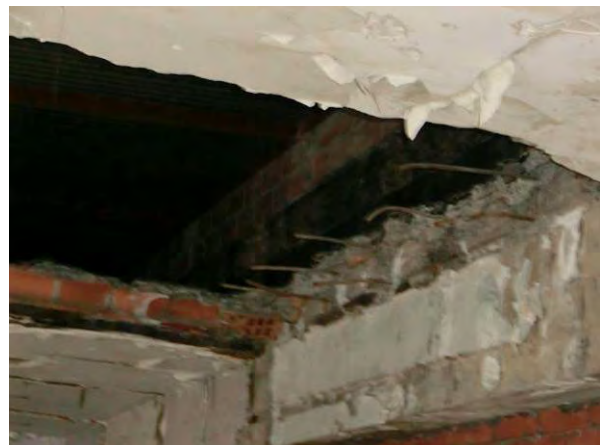
Foto 18- Paño demolido Forjado cubierta

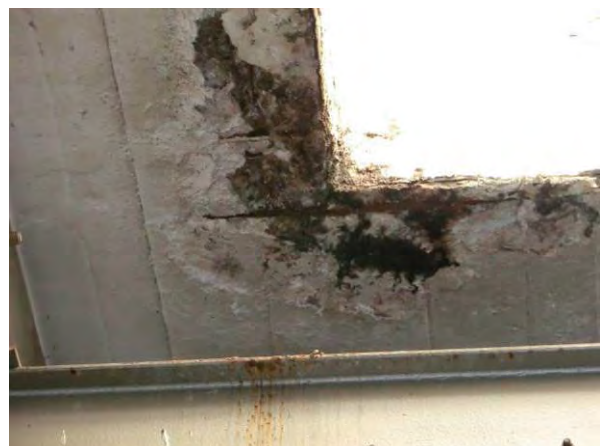
Por la suciedad acumulada en las manchas de humedad no se puede apreciar en todas ellas la presencia o no de desprendimientos de hormigón e indicios de corrosión de armaduras. En algunos puntos se observan claramente (por ejemplo fotos 20, 21, 28, 33, 38, 33) llegando incluso a dejar totalmente a la vista alguna barra (foto 47).

Foto 20 – Humedad cubierta

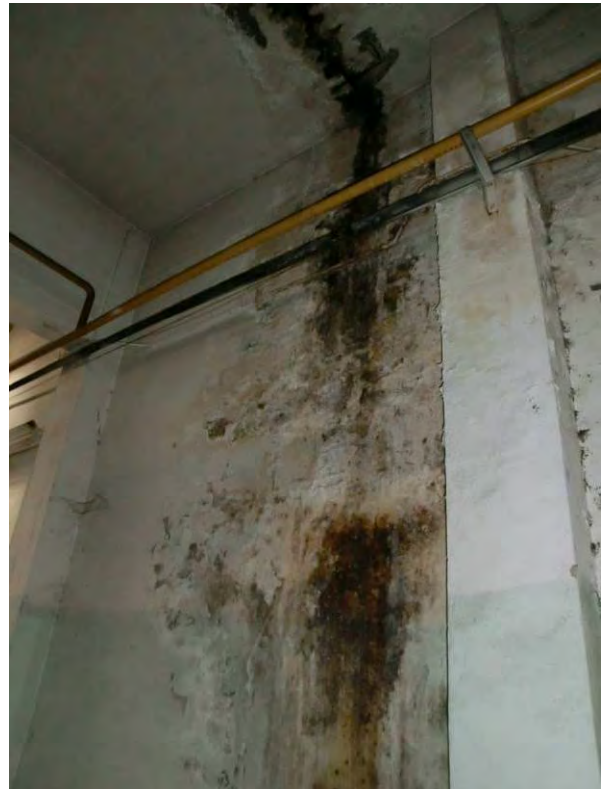
Una de las humedades presentaba goteo en el momento de la inspección y corresponde a una grieta del peto perimetral de cubierta (fotos 32, 33, 34, 83 y 84).

Foto 32 – Humedad cubierta

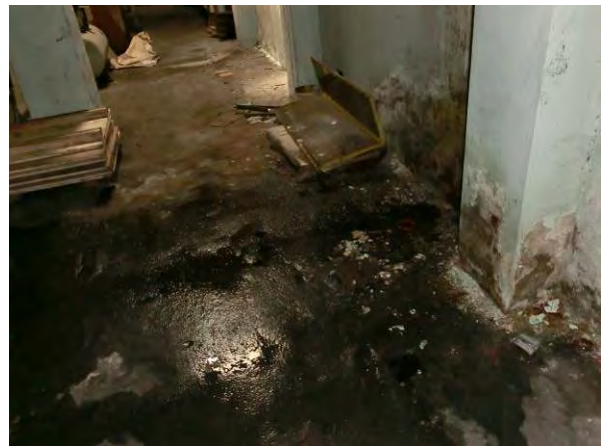
Foto 34 – Humedad cubierta

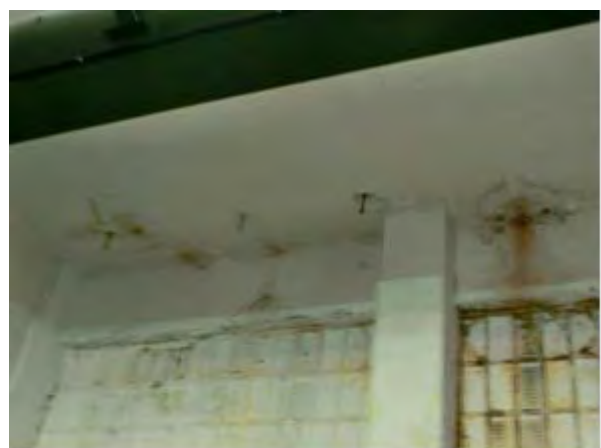
- Humedades en forjados y paramentos por penetración de agua de la cubierta. Se da en diferentes localizaciones, fundamentalmente en el encuentro de la cubierta con la fachada de las oficinas de planta primera, en la medianera, y en algún lucernario o conducto (fotos 19 a 50), llegando en un caso hasta el sótano primero (foto 52).

Foto 52 – Humedad Sótano 1

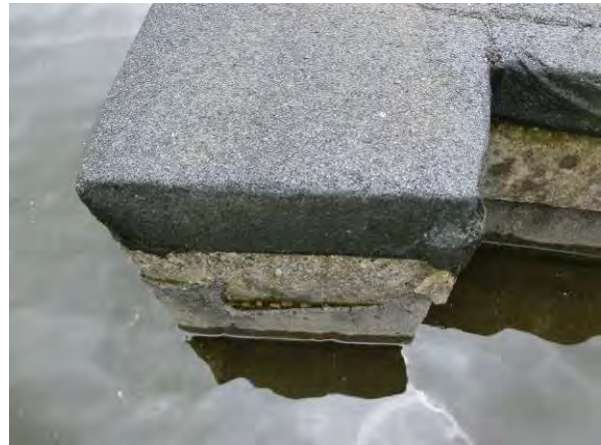
- Degradación de la impermeabilización en los encuentros con paramentos verticales y falta de adherencia de la tela al soporte (fotos 53, 54, 56, 62 a 66, 68, 70, 71, 75, 78, 79 y 86).

Foto 54 – Cubierta

El problema fundamental de la cubierta es la degradación de la tela expuesta a la intemperie en los encuentros con lucernarios, conductos, petos y fachadas, y la mala ejecución de los trabajos de reparación. Su estado hace necesaria una intervención consistente en su eliminación y la colocación de una nueva lamina asfáltica autoprotegida conforme a las especificaciones del Documento Básico DB SH1 Protección frente a la humedad del Código Técnico de la Edificación.

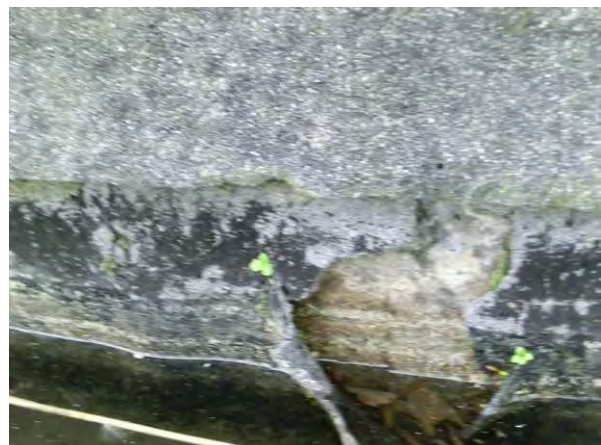
- Aparición de elementos vegetales, plantas y hongos (fotos 56, 57, 59 y 69)
- Desprendimiento de la impermeabilización (fotos 73 y 74).
- Fisuras en tabiques y cerramientos en la zona de oficinas afectada por el atentado (fotos 58, 60 y 69).

Foto 56 – Cubierta

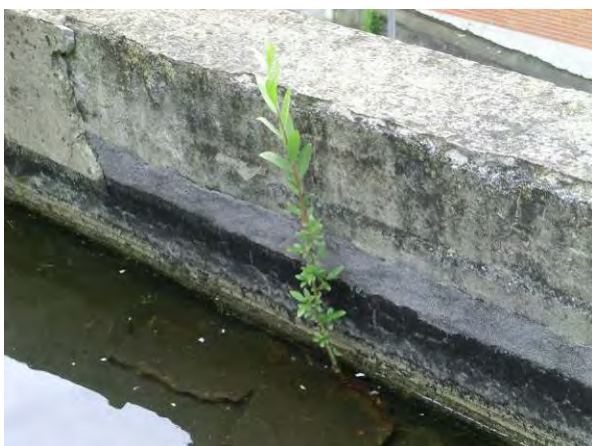
La aparición de elementos vegetales se debe a falta de mantenimiento.

Foto 57– Cubierta

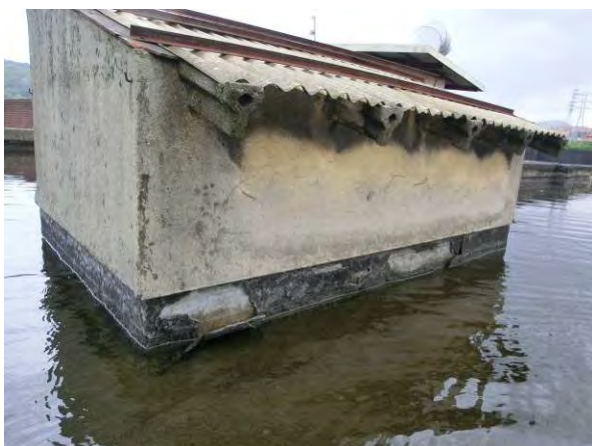
Foto 63– Cubierta

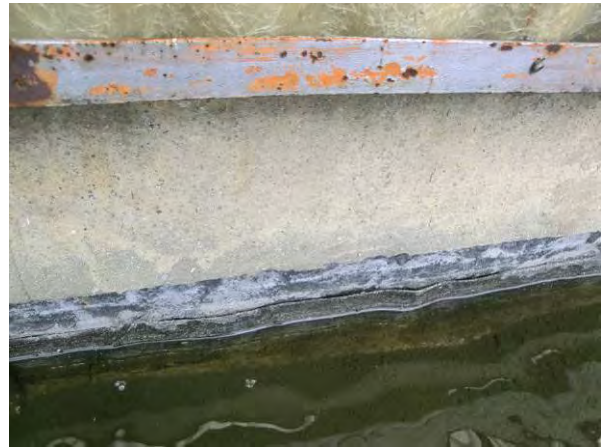
Foto 66 – Cubierta

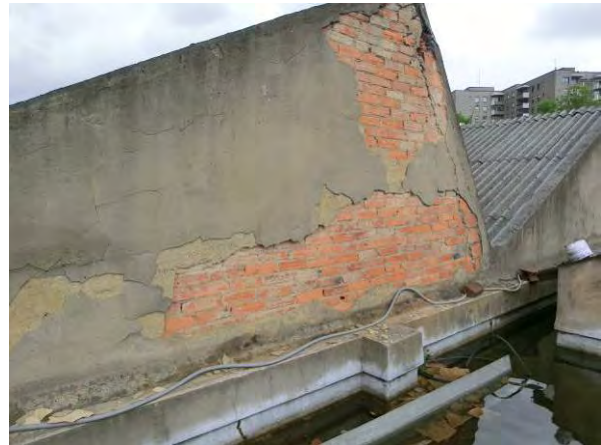
Los daños que se concentran en la medianera pueden deberse a un mala resolución de la junta entre edificios, que se encuentra fisurada y con parcheos en algunos puntos.

Foto 82 – Cubierta

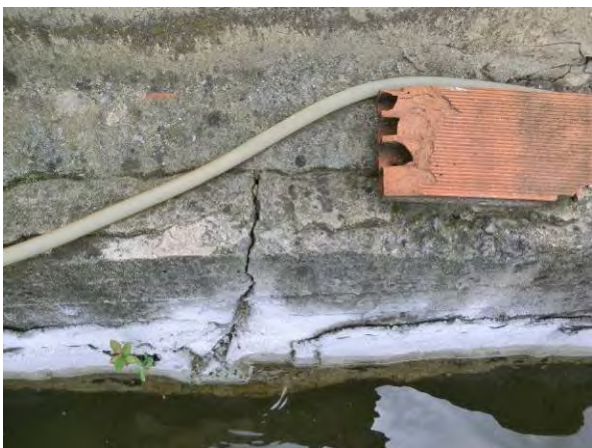
Foto 83– Cubierta

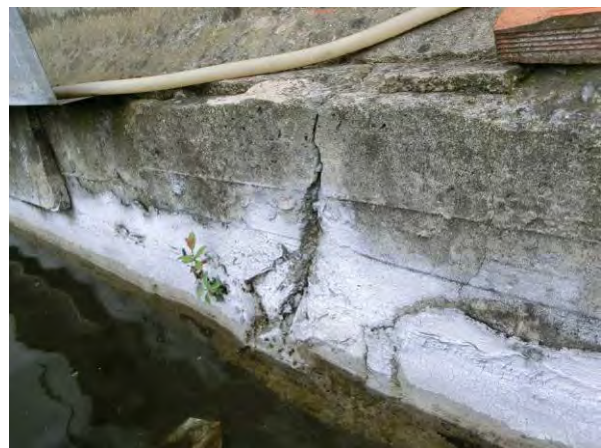
Foto 84 – Cubierta

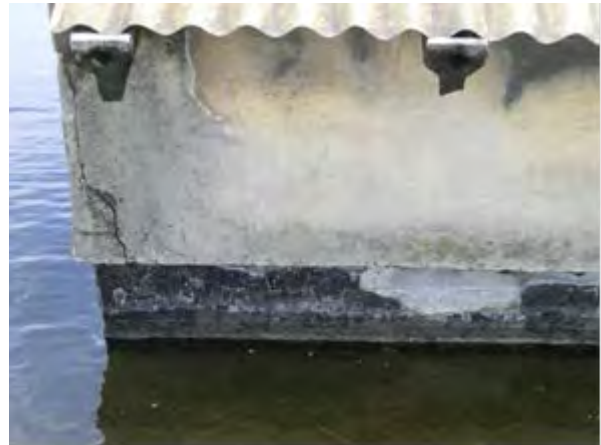
Foto 86 – Cubierta
