## **DICTAMEN PERICIAL**

El objeto del presente dictamen es exponer los resultados del estudio realizado sobre el estado actual de la estructura y la cubierta del edificio CASA-TORRE BASAGOITI situado en Eguzkitza Bidea nº 65, del término municipal de Berango.

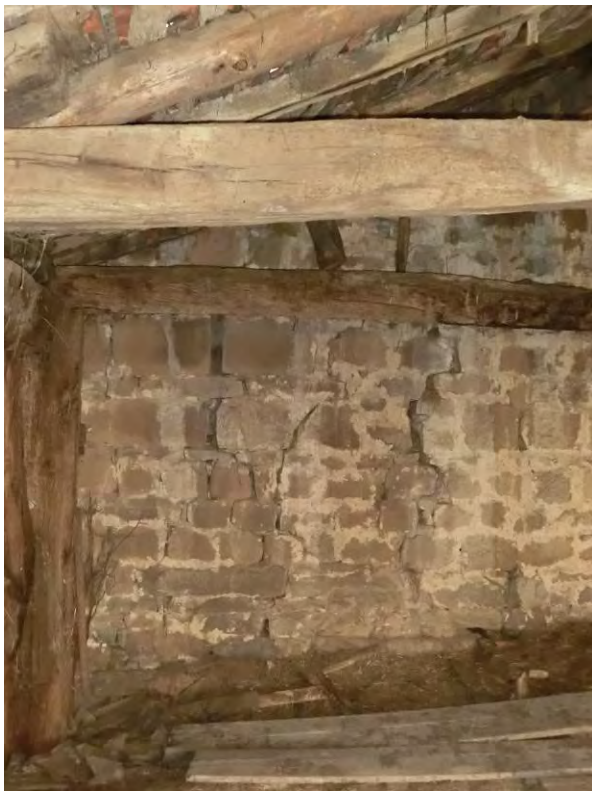
Se observan grietas principalmente en: las fachadas norte, sur, este y oeste de la torre en la planta bajocubierta y en la fachada oeste en planta primera, en las fachadas sur y oeste de la cuadra y en la fachada este de la vivienda. Discurren en dirección sensiblemente vertical, a lo largo de las juntas del mampuesto. Se sitúan preferentemente coincidentes con apoyos de vigas o cuadrales y en las esquinas de la torre, donde originan la pérdida de la trabazón de las fachadas, por lo que parecen deberse a falta de arriostramiento ante los esfuerzos de empuje horizontal de las cubiertas.

Las grietas en los muros son debidas al empuje horizontal de la estructura de cubierta, insuficientemente atirantada por ausencia de trabazón suficiente de los distintos elementos, causada por pudriciones y movimientos de las distintas piezas. Aparte de la antigua intervención de construcción de los contrafuertes, se han rejunteado parcialmente algunas grietas y se ha realizado un somero anclaje mediante elementos metálicos.

Foto 1 – Grieta. Muro oeste Torre- Pl. 1

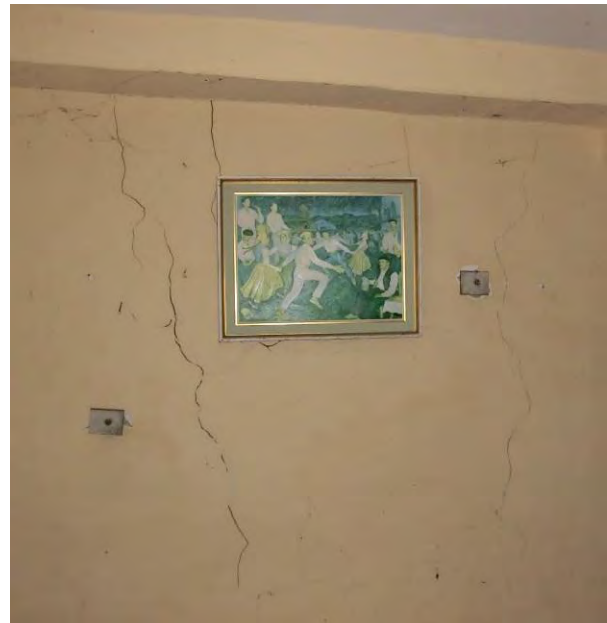
Foto 2 – Grieta. Muro oeste Torre- Pl. BC

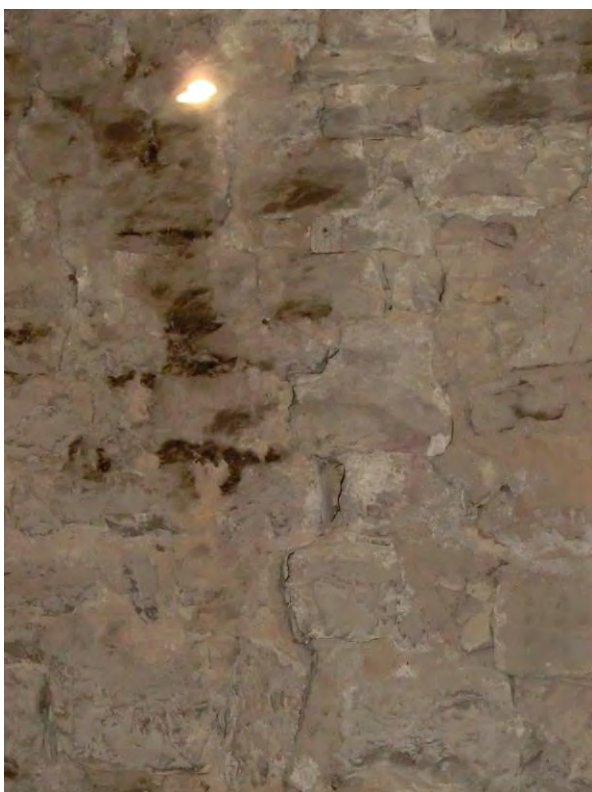
Foto 3 – Grieta. Muro oeste Torre- Pl. BC

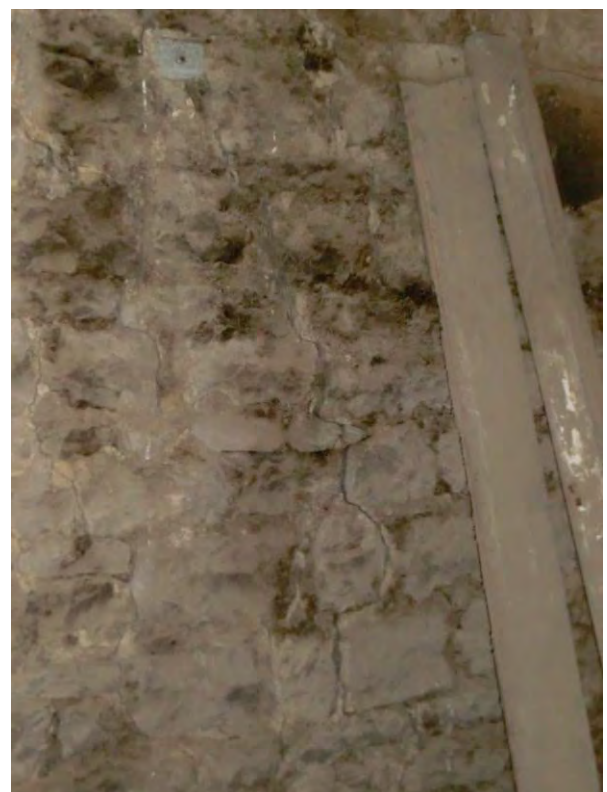
Foto 4 – Grieta. Muro sur Torre- Pl. BC

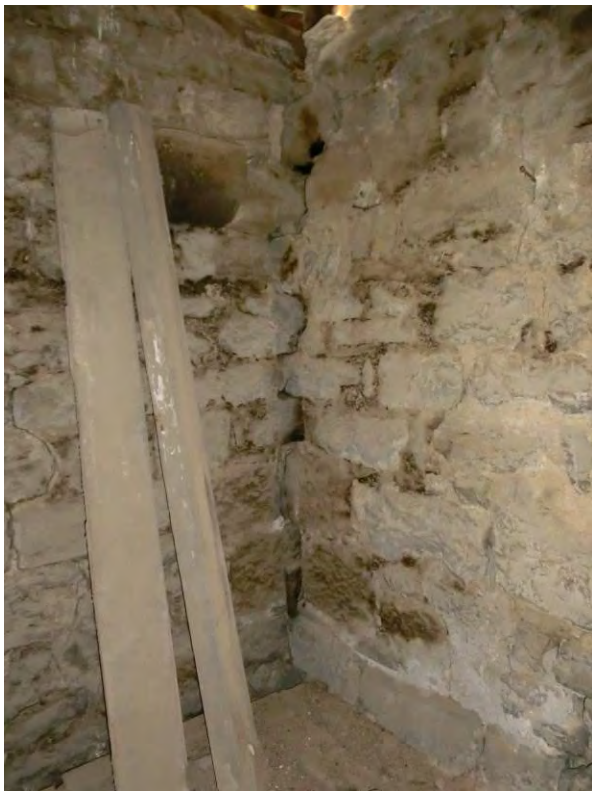
Foto 5 – Grieta. Esquina SO Torre- Pl. BC

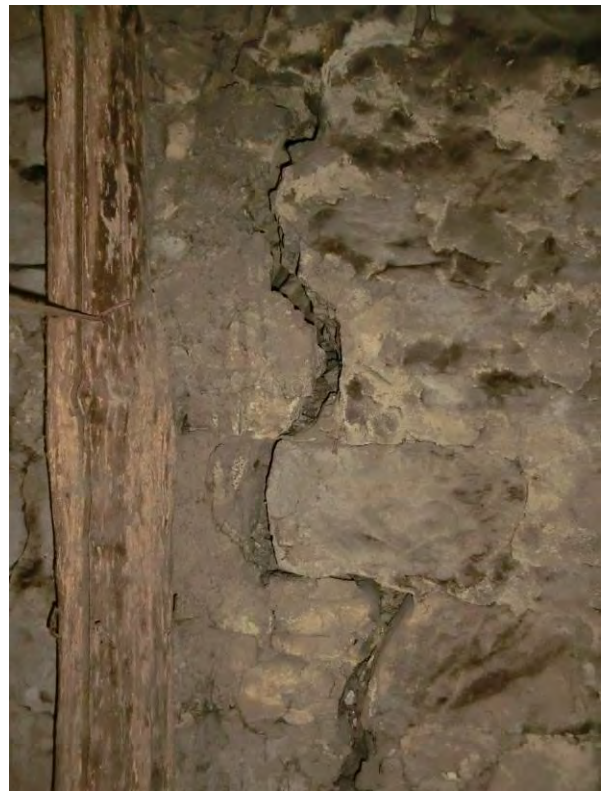
Foto 6 – Grieta. Muro este Torre- Pl. BC

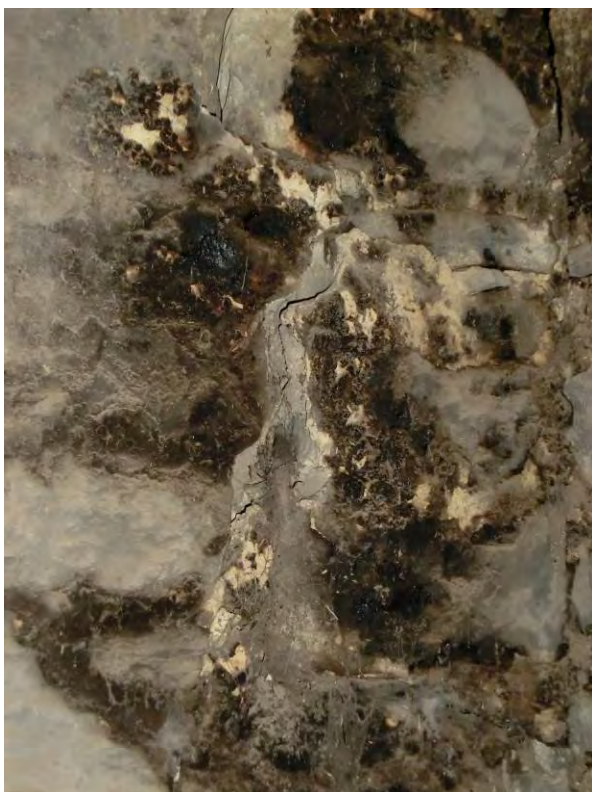
Foto 7 – Grieta. Muro este Torre- Pl. BC

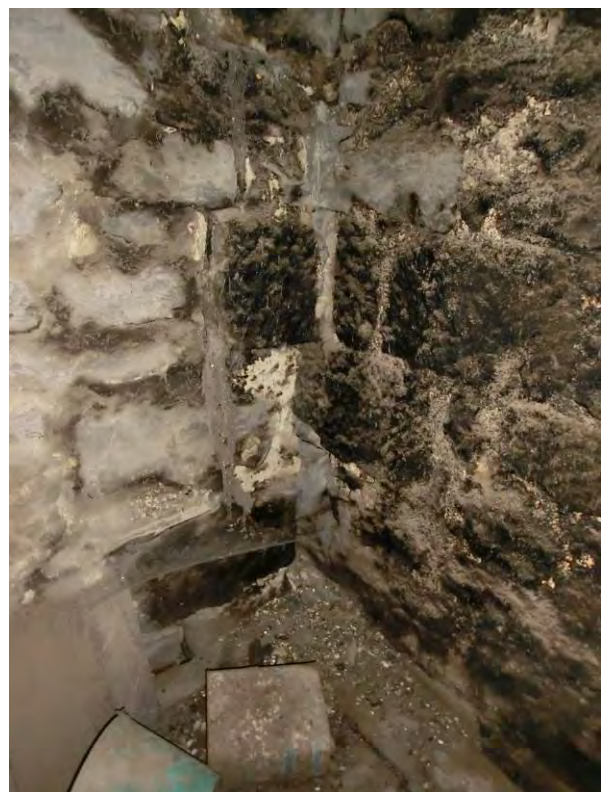
Foto 8 – Grieta. Esquina SE Torre- Pl. BC

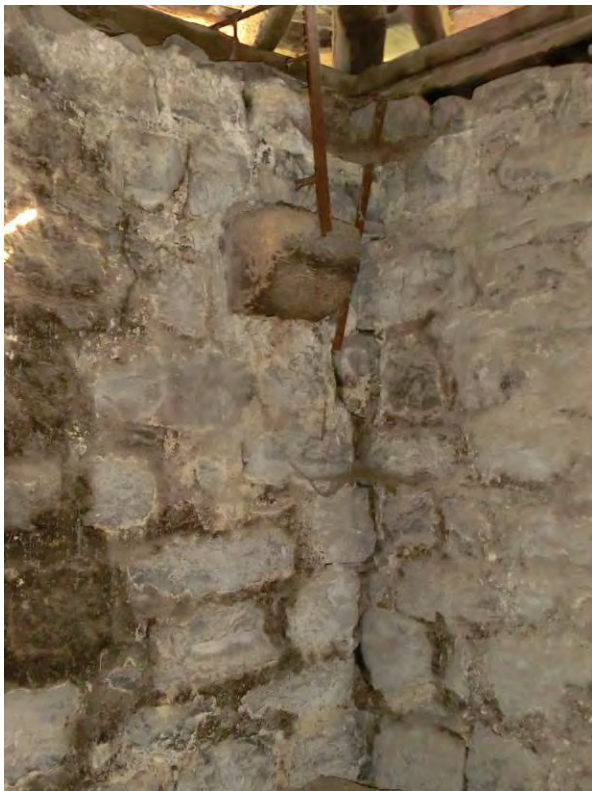
Foto 9 – Grieta. Esquina NE Torre- Pl. BC

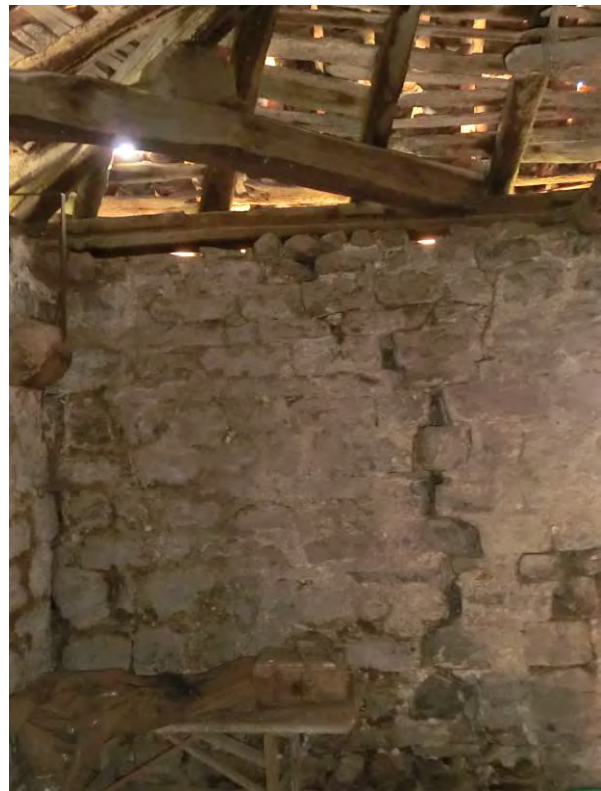
Foto 10 – Grieta. Muro este Torre- Pl. BC

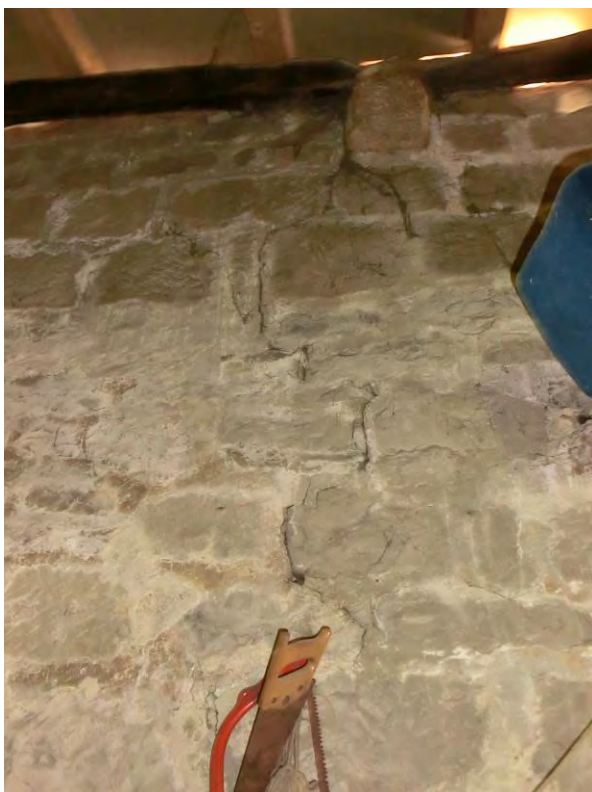
Foto 11 – Grieta. Muro este Torre- Pl. BC

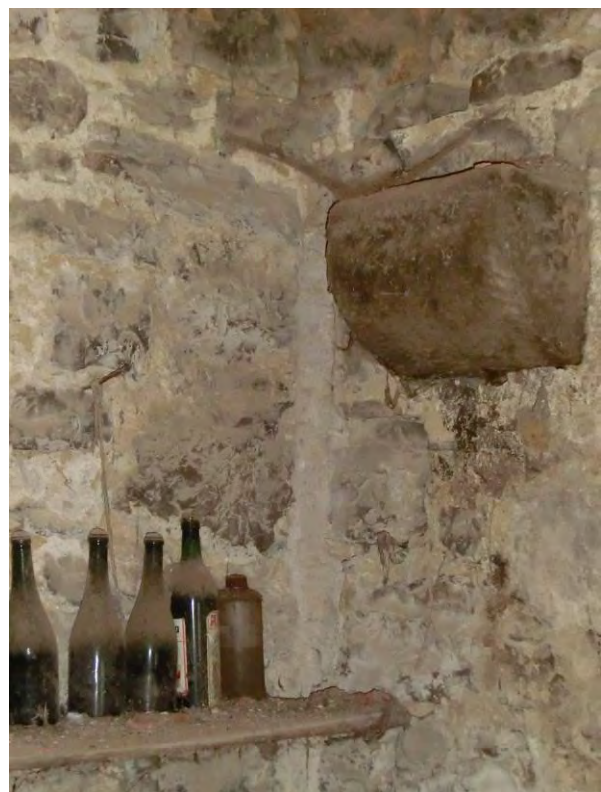
Foto 12 – Grieta reparada. Esquina NO Torre

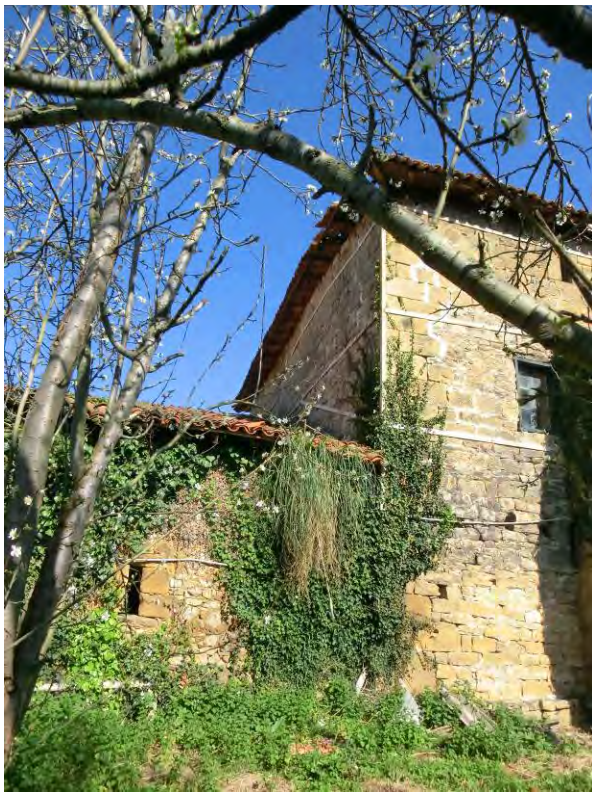
Foto 13 – Refuerzo y grietas. SO Torre

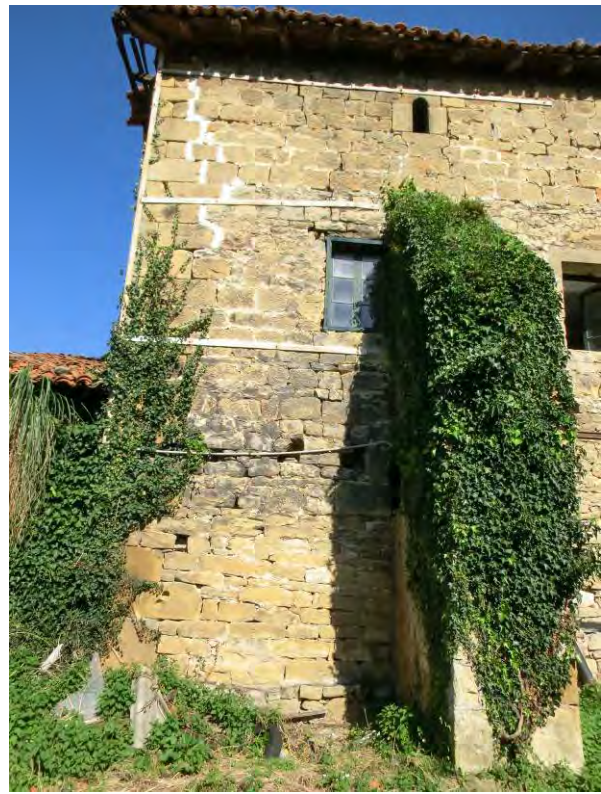
Foto 14 – Refuerzo y grietas. SO Torre

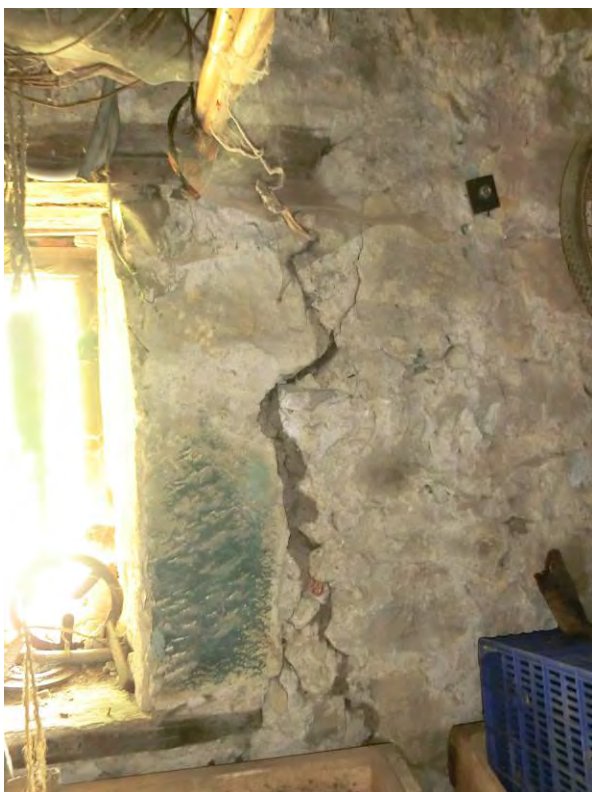
Foto 15 – Grieta. Fachada E Vivienda- Pl. BC

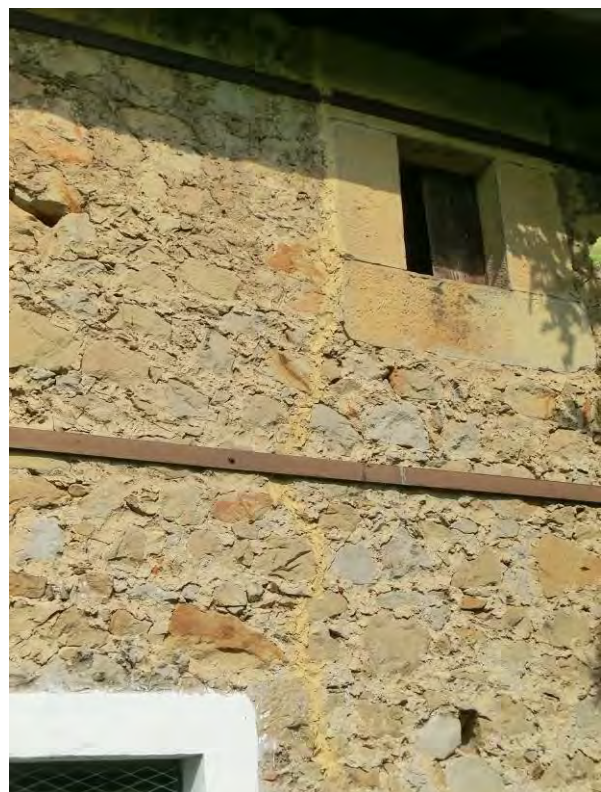
Foto 16 – Refuerzo y grietas. Muro este Viv

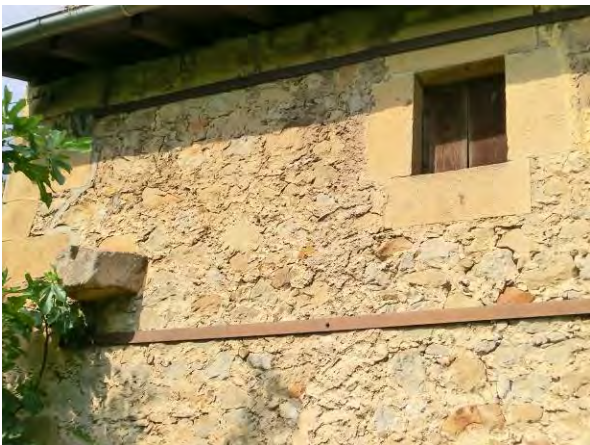
Foto 17 – Refuerzo y grietas. Muro este Viv

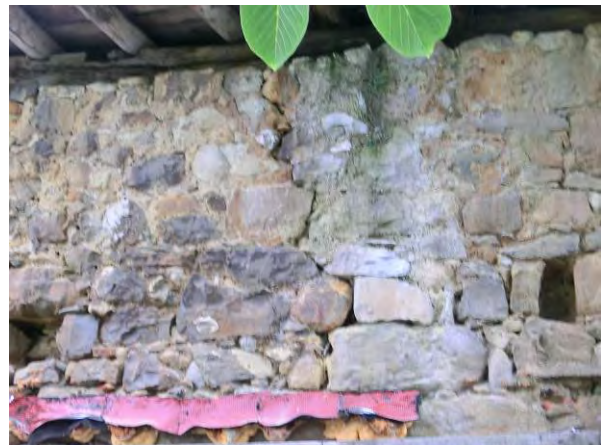
Foto 18 – Grieta. Muro sur cuadra

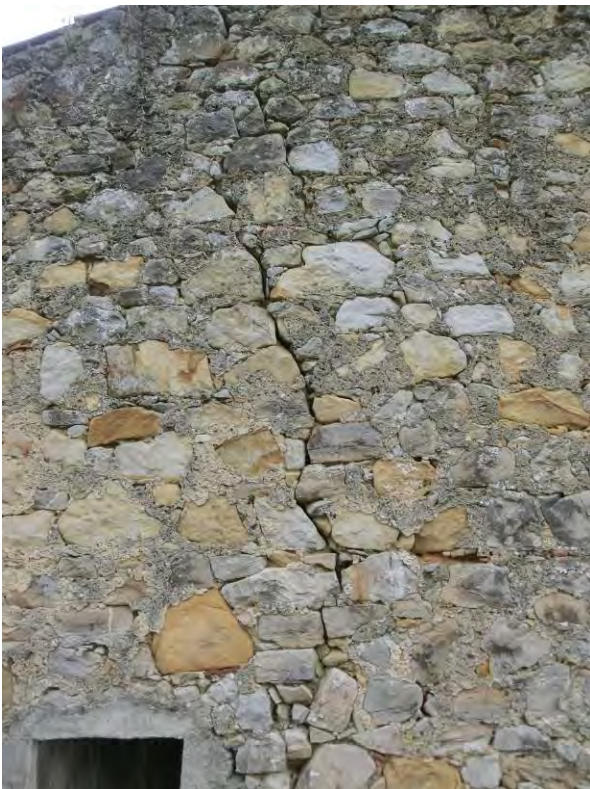
Foto 19 – Grieta. Muro oeste cuadra

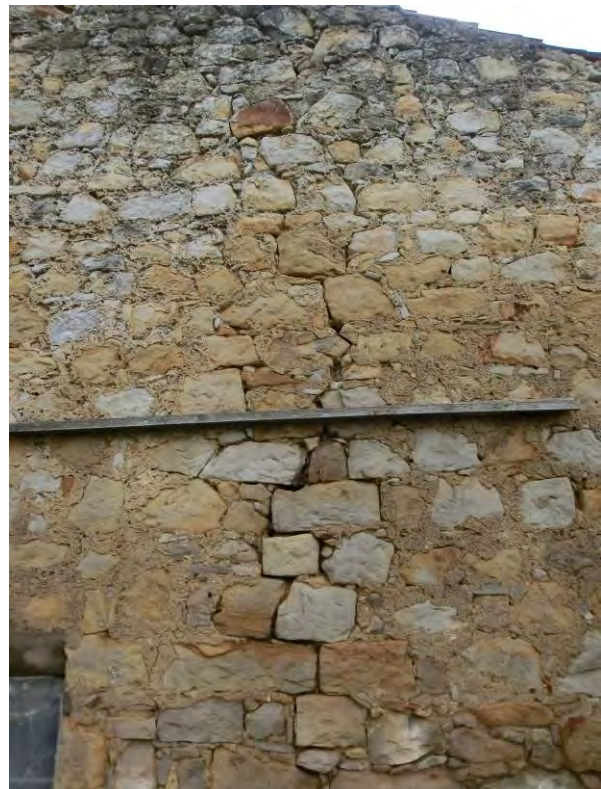
Foto 20 – Grieta. Muro oeste cuadra

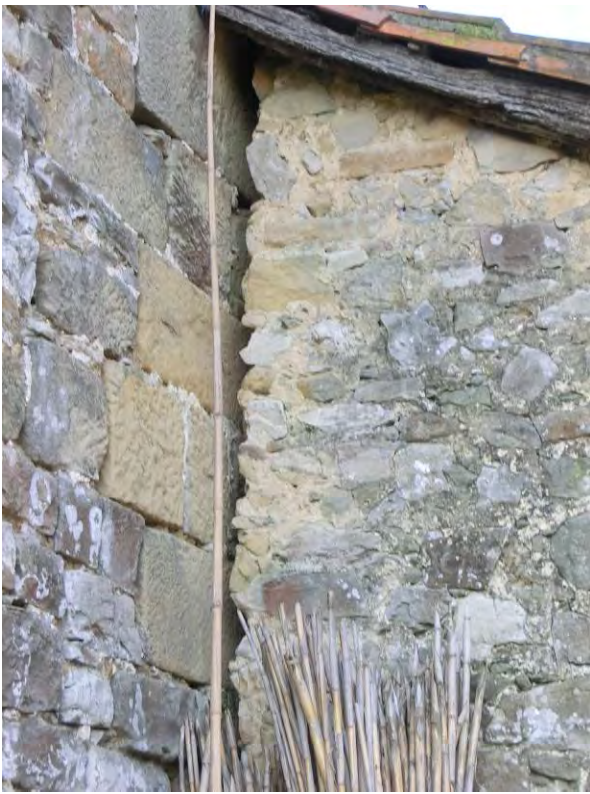
Foto 21 – Movimiento muro cuadra

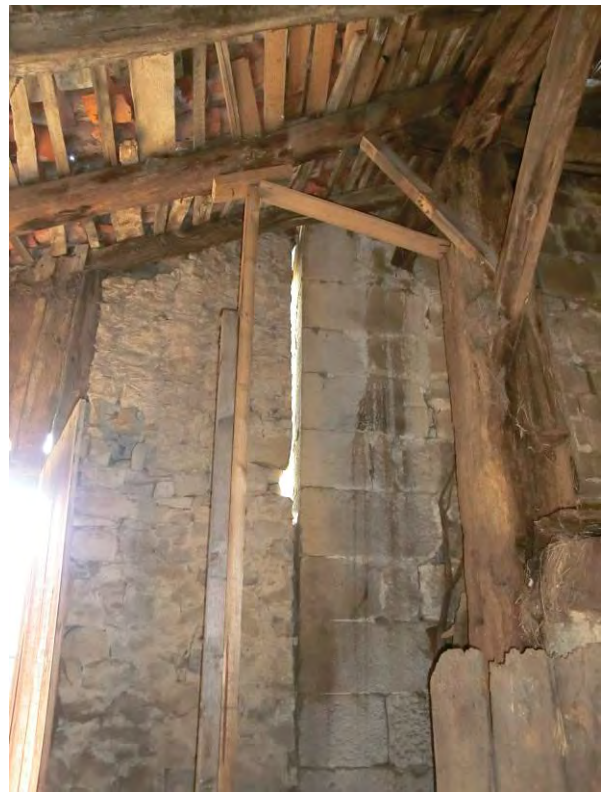
Foto 22 – Movimiento muro cuadra

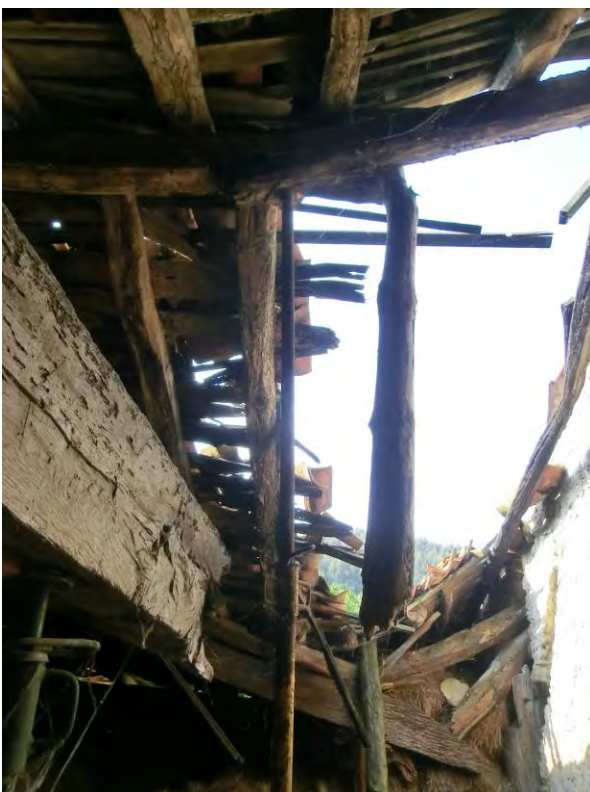
Los hundimientos y roturas se han producido por una pérdida de la capacidad resistente de la estructura fundamentalmente por el ataque de hongos de pudrición, relacionado directamente con un exceso de humedad de la estructura por filtraciones de agua de cubierta.

Foto 23 – Hundimiento de cubierta. Cuadra

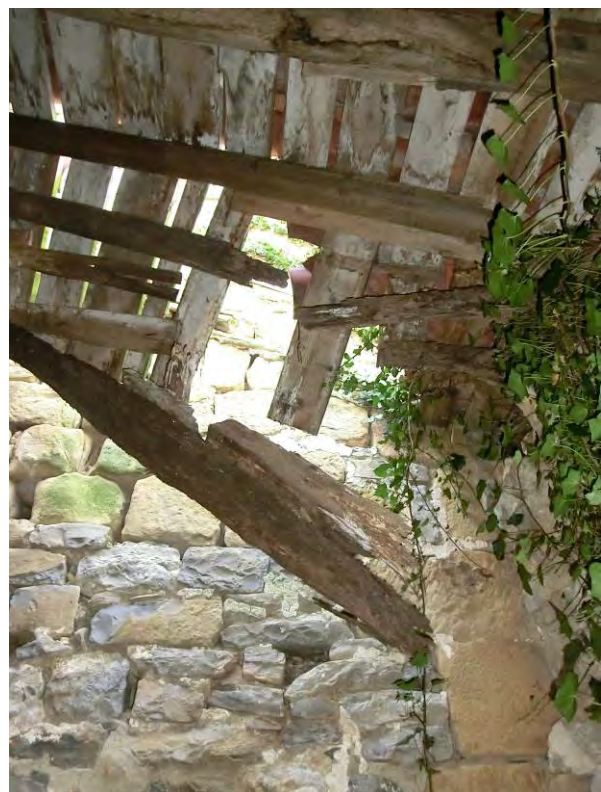
Foto 24 – Hundimiento de cubierta. Cuadra

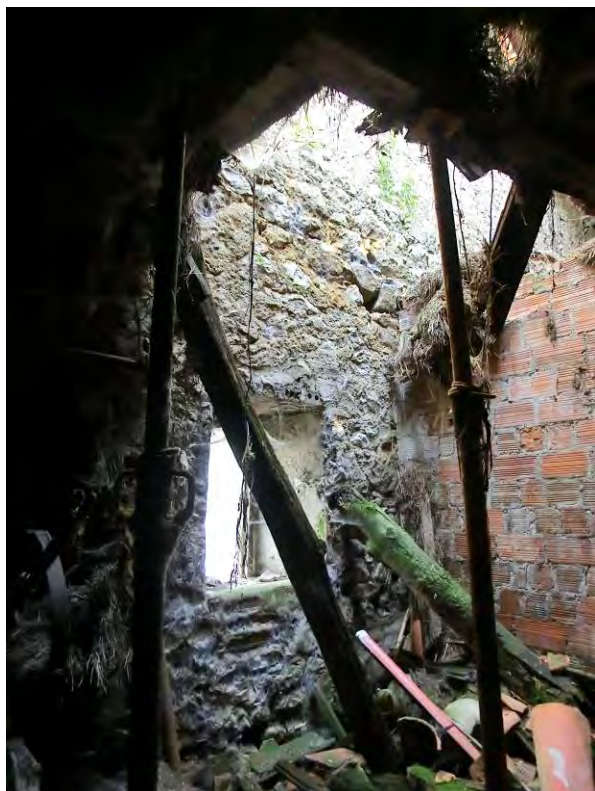
Foto 25 – Hundimiento de forjado. Cuadra

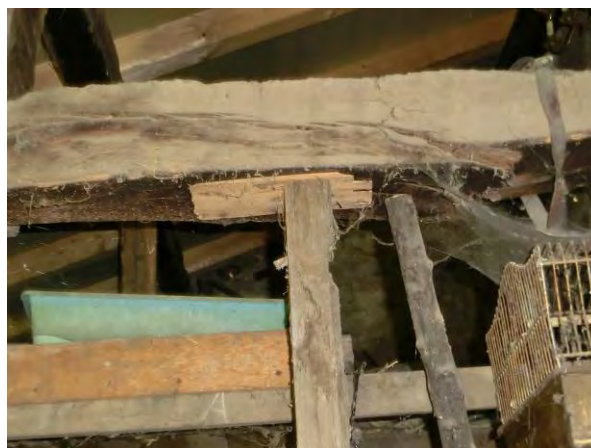
Foto 26 – Rotura apeada. Vivienda- Pl. BC

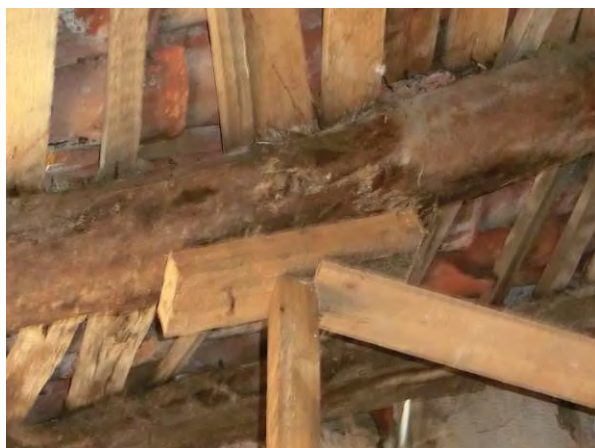
Foto 27 – Rotura apeada. Cuadra

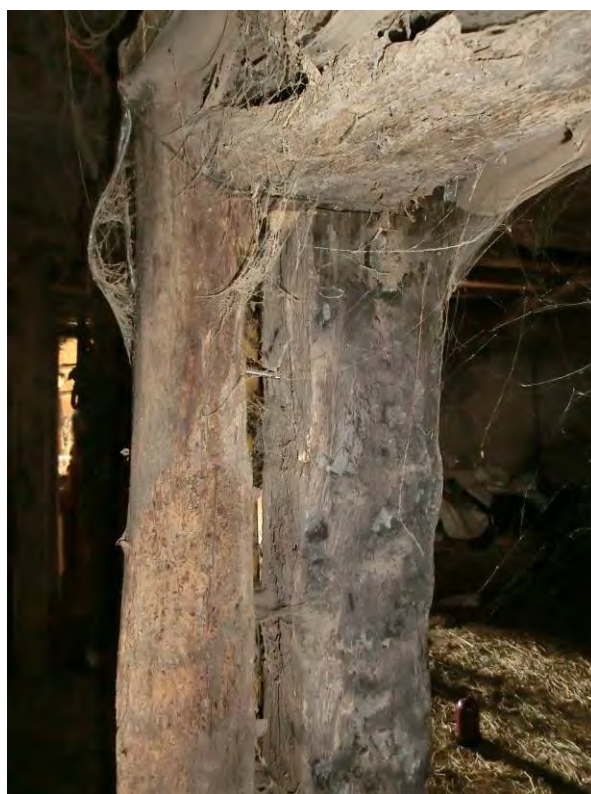
Foto 28 – Rotura de pilar apeado. Cuadra

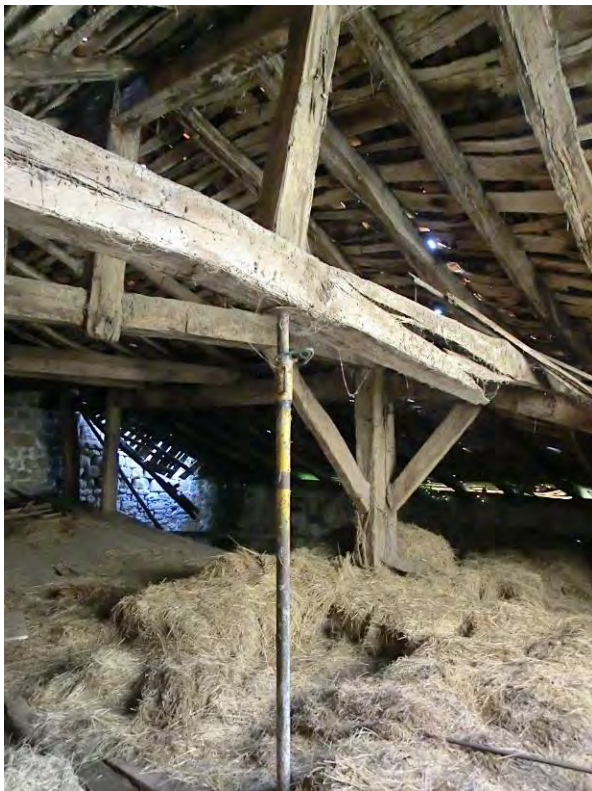
Foto 29 – Rotura de viga apeada. Cuadra

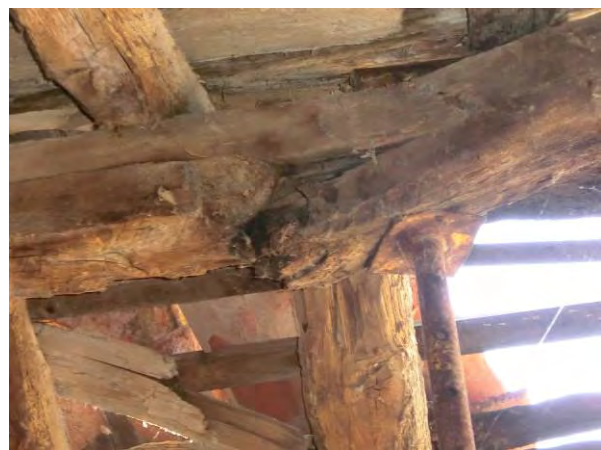
Foto 30 – Rotura de viga apeada. Cuadra

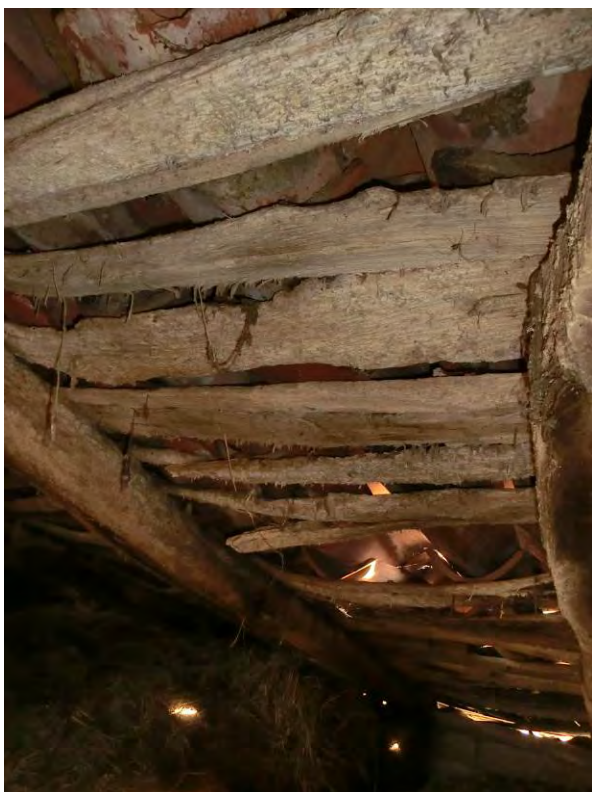
Foto 31 – Rotura de enlatado. Cuadra

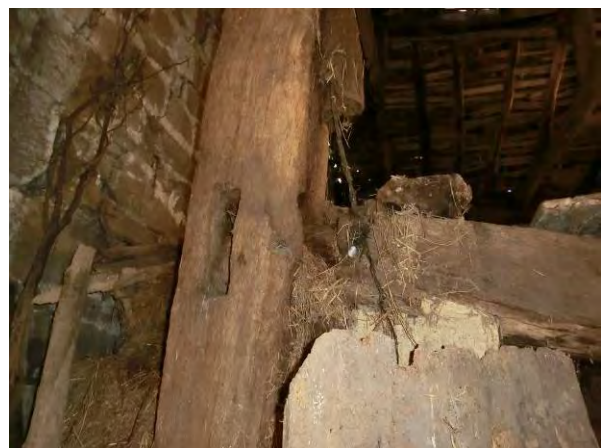
Foto 32 – Rotura de unión. Cuadra

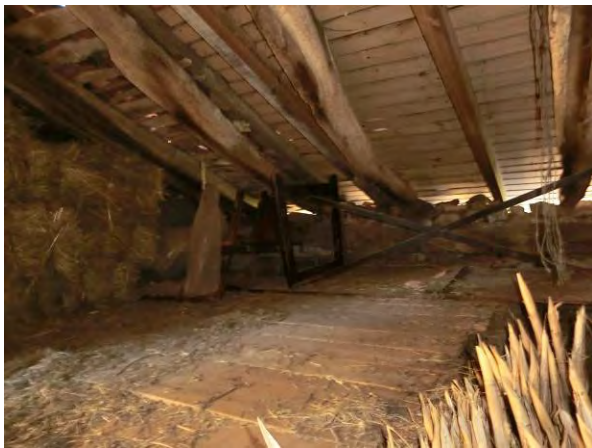
Foto 33 – Deformación excesiva. Cuadra

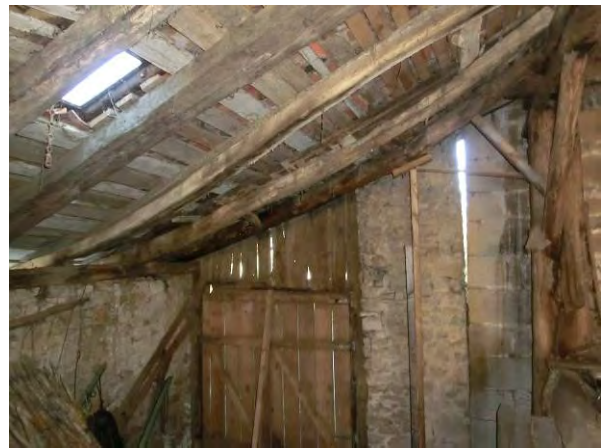
Foto 34 – Deformación excesiva. Cuadra

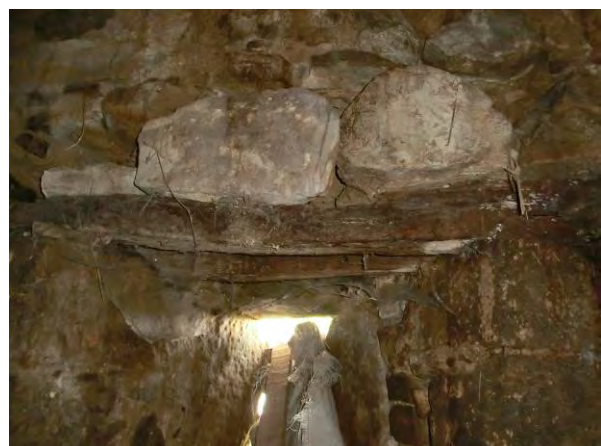
Foto 38 – Deformación excesiva. Cuadra

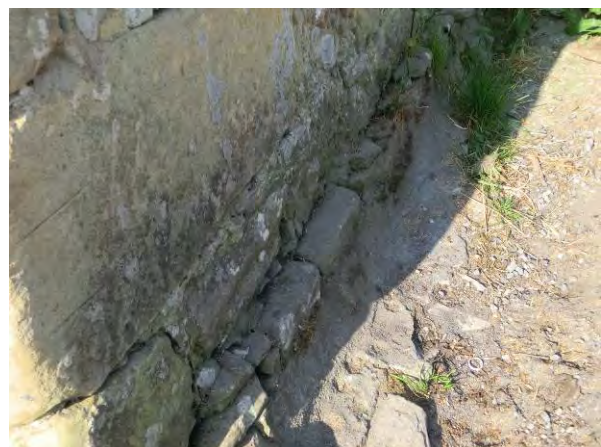
Foto 44 – Líquenes. Muro norte cuadra

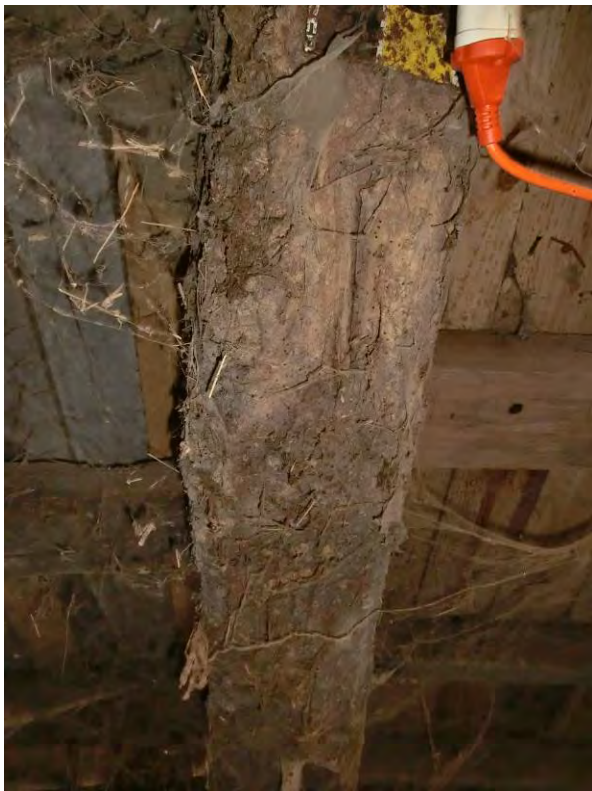
Foto 51 – Insectos xilófagos. Cuadra

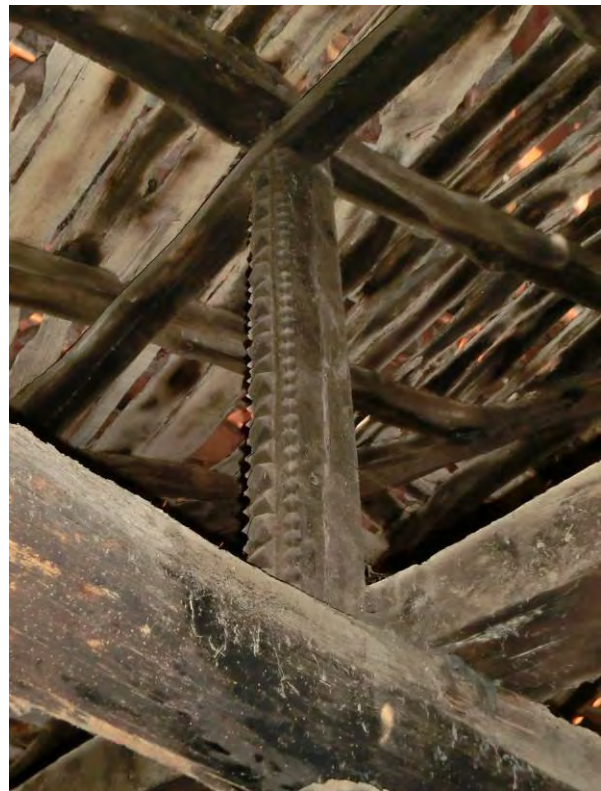
Foto 52– Insectos xilófagos. Cuadra

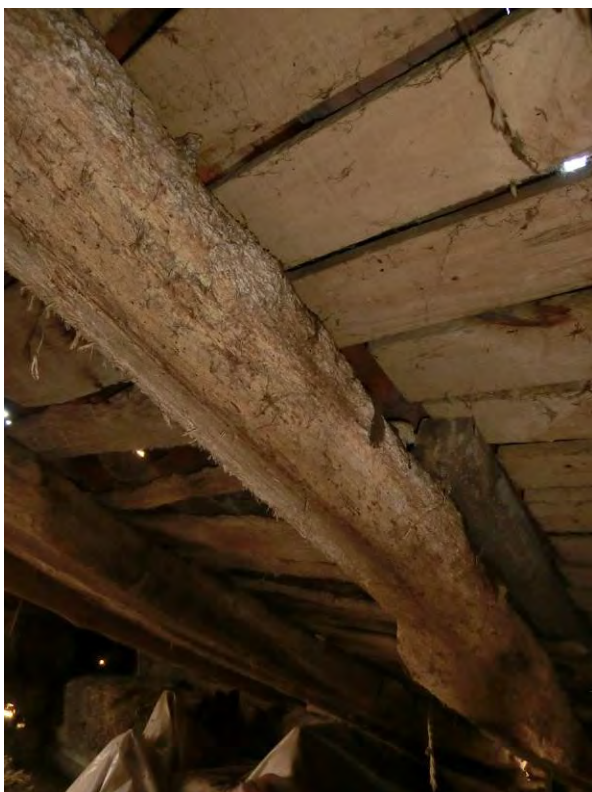
Se detectan ataques generalizados de hongos xilófagos, tanto cromogénos como de pudrición, blanca (con la debilitación de la madera), parda o cúbica (que destruye las propiedades resistentes de la madera) o blanda. Han producido daños muy importantes sobre la estructura y están en el origen de los hundimientos de forjados.

Foto 53 – Pudrición. Cuadra

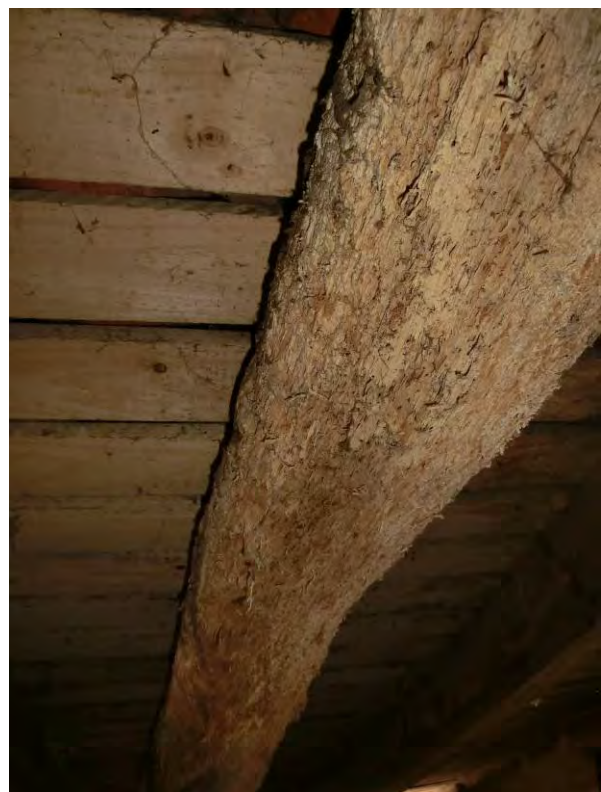
Foto 54 – Pudrición. Cuadra

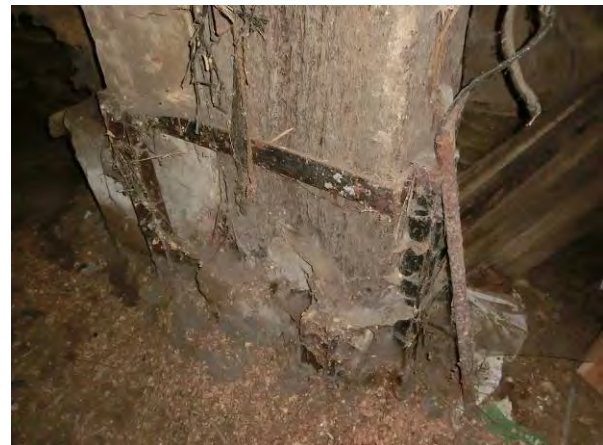
Foto 56 – Pudrición. Cuadra

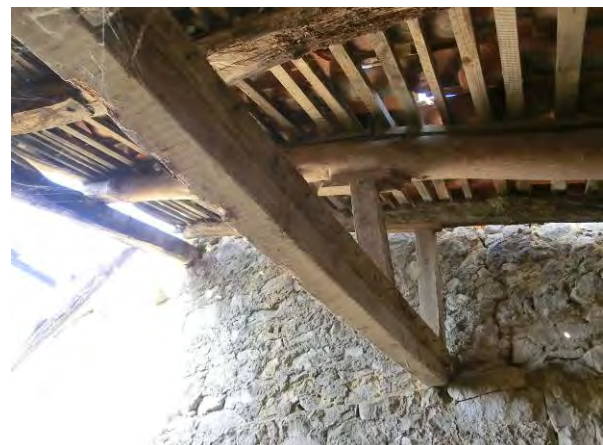
Foto 58 – Pudrición. Cuadra

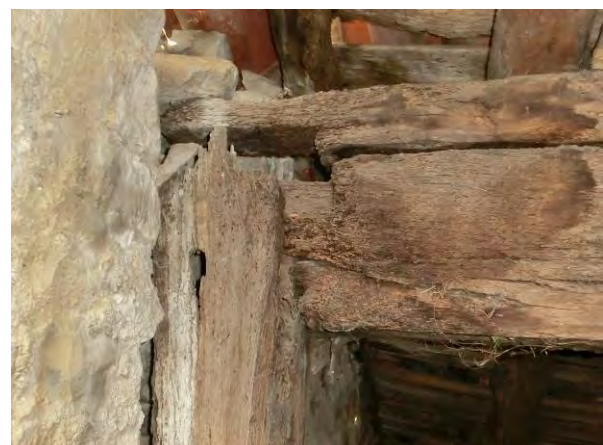
Foto 60 – Pudrición. Cuadra

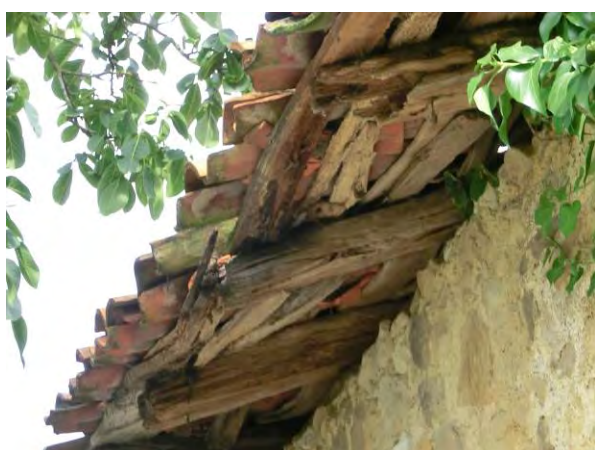
Foto 65 – Pudrición. Cuadra

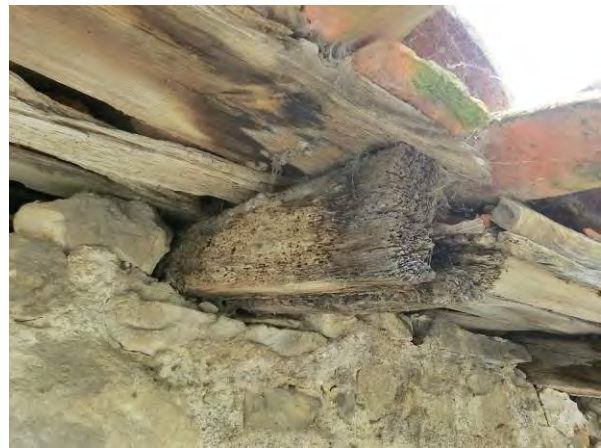
Foto 68 – Pudrición. Cuadra

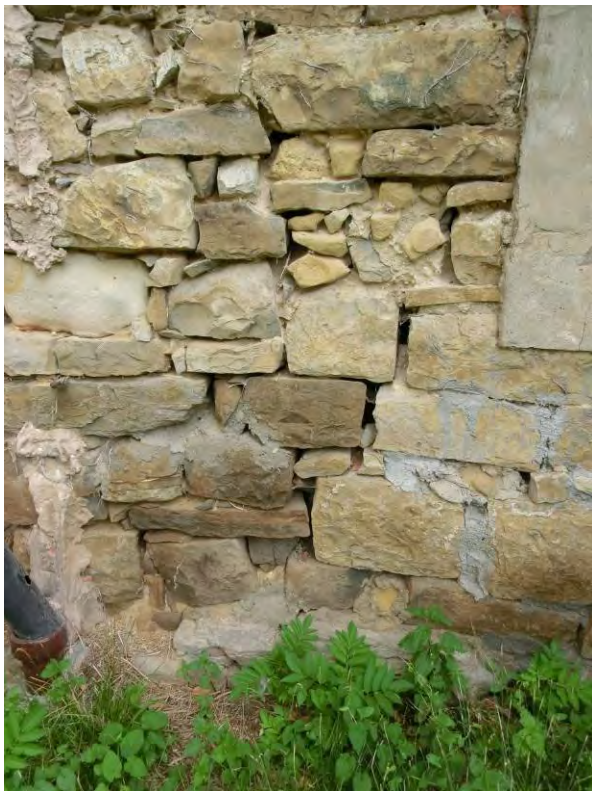
Foto 73 – Rejunteo. Torre

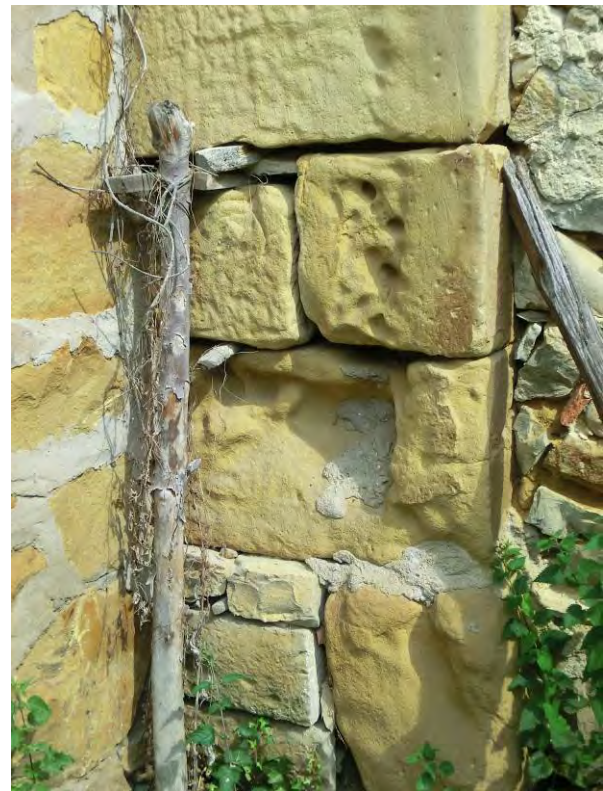
Foto 74 – Erosiones. Torre

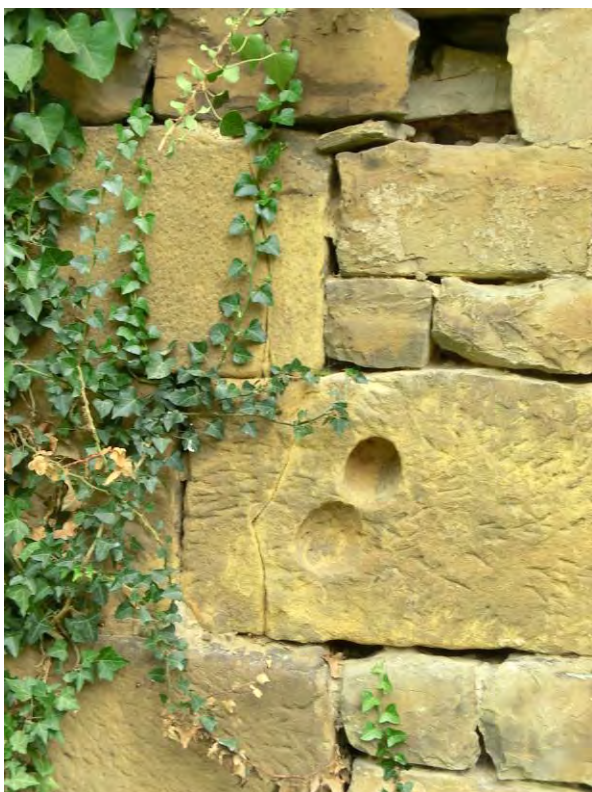
Foto 75 – Erosiones. Torre

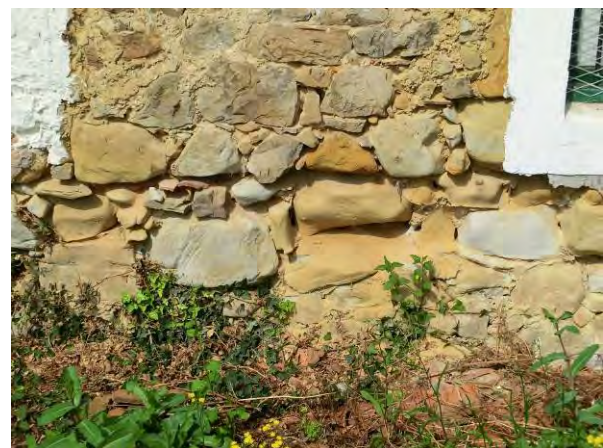
Foto 76 – Erosiones. Vivienda

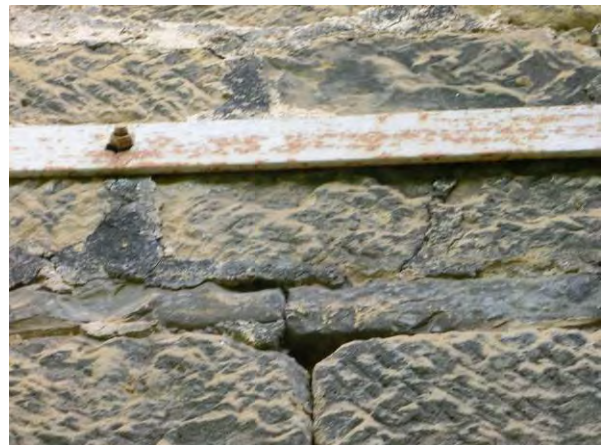
Foto 78 – Corrosión. Torre

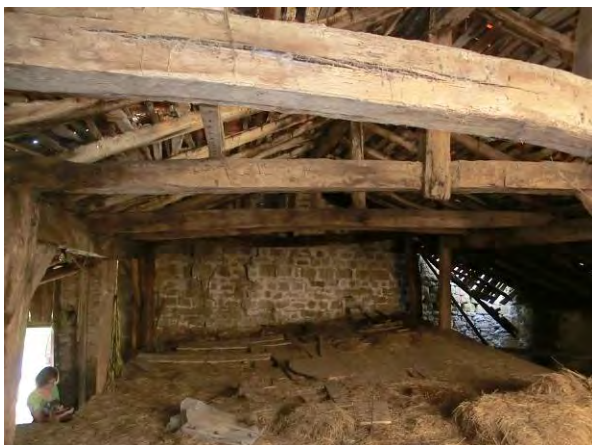
Foto 79 – Fendas. Cuadra

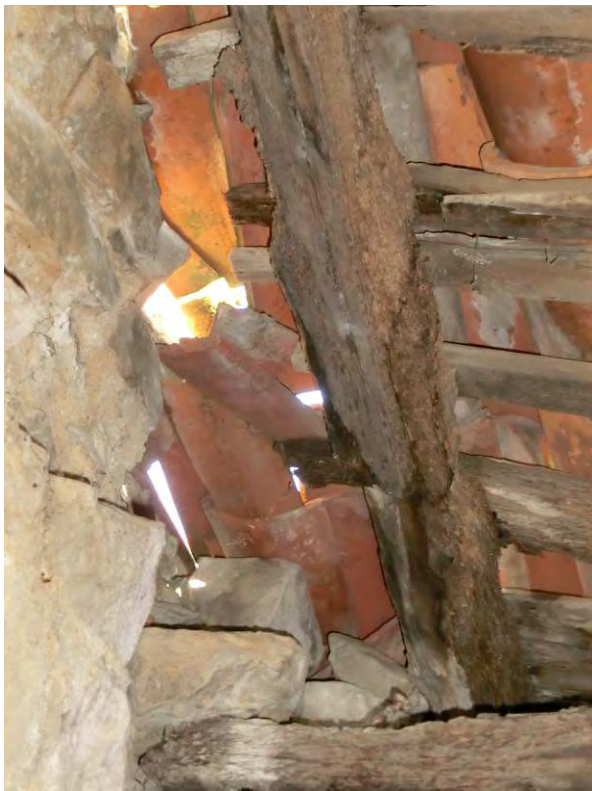
Se observan movimientos, roturas y ausencia de las tejas de cubierta, tanto en la cuadra como en la torre, que son el origen de falta de estanqueidad, la infiltración de agua en el edificio y la acción solar sobre la madera, con el consiguiente deterioro de los elementos estructurales. Hay organismos vegetales, líquenes, etc.

Foto 89 – Daños en las tejas. Cuadra

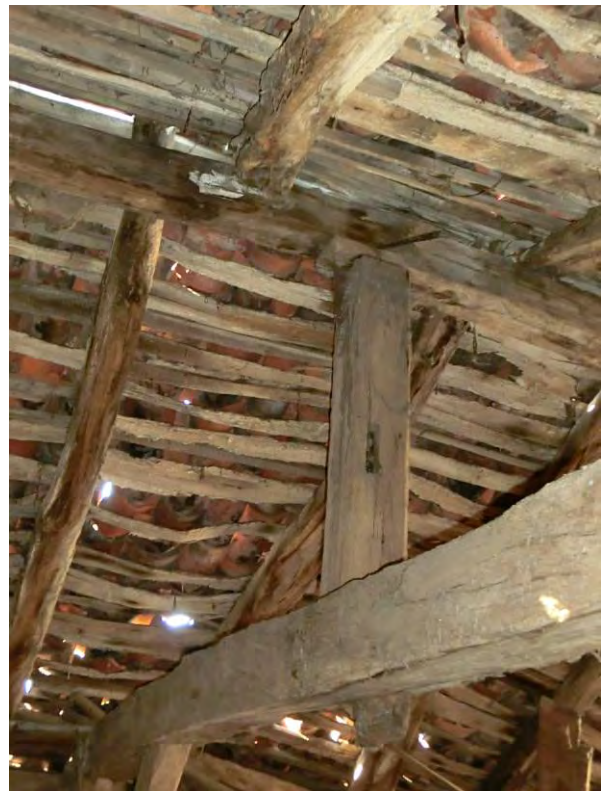
Foto 90 – Daños en las tejas. Cuadra

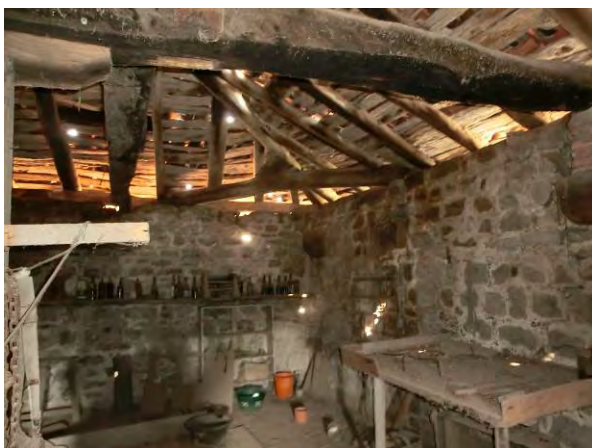
Foto 91 – Daños en las tejas. Torre

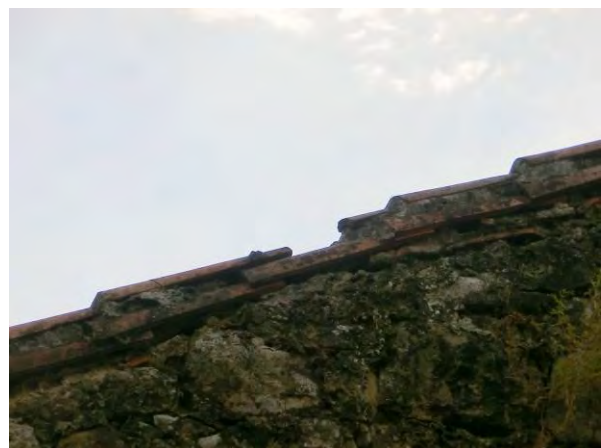
Foto 92 – Tejas rotas. Cuadra

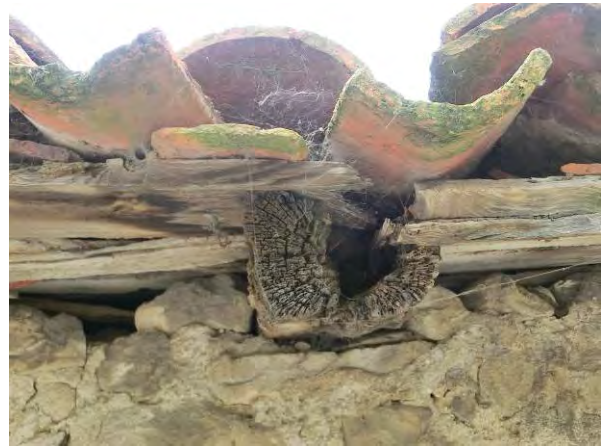
Foto 94 – Líquenes. Cuadra
