José Manuel Anasagasti Etxeita y Pedro María Anasagasti Etxeita, arquitectos, colegiados con los nº 1.054 y 1.322 en el Colegio Oficial de Arquitectos Vasco-Navarro con estudio profesional en General Concha, 1, entr. Izq. de Bilbao, a petición de la Comunidad de Propietarios de Alameda Urquijo, 48 de Bilbao, en relación a unas fisuras detectadas en la I.T.E., para dictaminar sobre el alcance de los daños y las reparaciones necesarias, a tal fin emiten el siguiente

## DICTAMEN PERICIAL

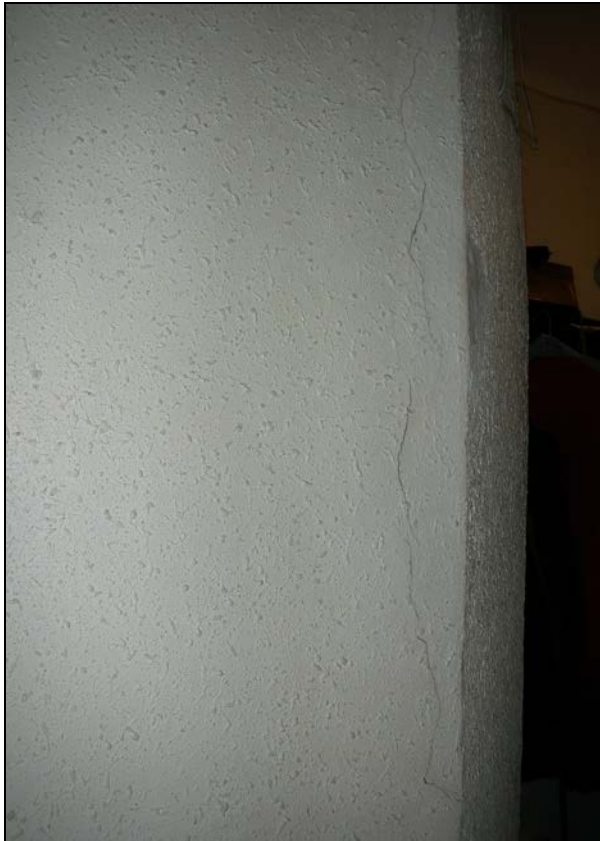
Fotografía 2

En estas 3 fotografías podemos observar las fisuras en cuestión las fotografías 2 y 3 están tomadas desde el Hall y pasillo y muestran el estado a ambos lados del chaflán.  
La 4, a la izquierda, está tomada desde la cocina.

En albañilería este punto es complicado de ejecutar, los ladrillos son paralelepípedos de ángulos rectos y aquí se piden ángulos de 45°, lo cual implica que la trabazón de la fábrica es deficiente, las fisuras marcan el espesor de la fábrica y las líneas de unión entre ladrillos.

Por tanto no es necesario que se hayan producido grandes movimientos estructurales para generar las fisuras que se observan.

Hay que pensar también en la antigüedad del edificio y la tecnología de Hormigón armado disponible en la época, además, recientemente se han hecho obras de remodelación en la lonja inferior, lo que ha podido introducir pequeñas vibraciones que las han podido agravar ligeramente estas fisuras.

En el piso 1º dcha. el tabique se encuentra fisurado y el chaflán se ha movido porque está desajado de los otros dos tabiques.

Al tratarse de fisuras que pueden tener comportamiento dinámico para su tratamiento es preciso realizar una solución de sellado flexible que admita el ligero movimiento que posiblemente se pueda producir, sin acusarse en el revestimiento, hay multitud de productos apropiados a estos efectos, siendo sus técnicas de aplicación similares, es importante garantizar que los productos que se apliquen sean compatibles, por lo que es preferible que sean todos de la misma casa comercial y aplicarlos según los DIT correspondientes y de acuerdo a las recomendaciones de la casa.

1. Picar el revestimiento de las zonas afectadas a ambos lados de la fisura un mínimo de 10cm a cada lado, abrir un poco más la fisura para garantizar la mejor penetración de los productos de sellado, limpiar y quitar el polvo para mejorar la adherencia.
2. Aplicar un producto de imprimación para garantizar la correcta adherencia de los productos al soporte, se puede utilizar Fixacryl de la casa Beissier.
3. Para rellenar la grieta es conveniente utilizar masillas flexibles que no se rompan por los movimientos del soporte, se puede utilizar Aguaplast Rellenos Elástico de la casa Beissier.
4. Para la reposición del lucido habría que ir también a una solución, o bien de vendas, o también continuar con Aguaplast fibra de Bessier acabando con un emplastecido de Aguaplast Express, una vez seco lijar y reponer la pintura.

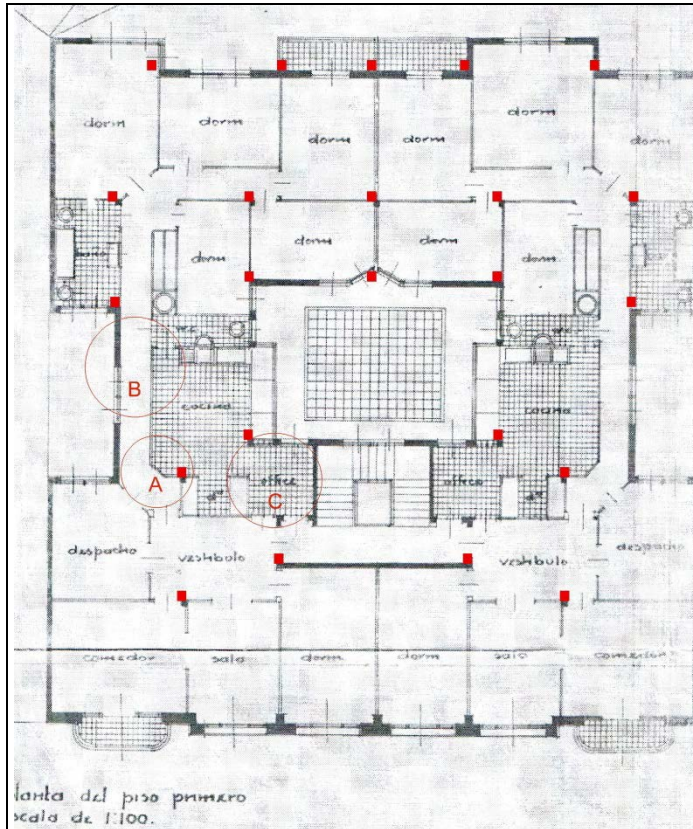
Fotografía 5

En este piso se nos solicita que evaluemos las fisuras existentes en las zonas de vuelo de la fachada trasera.

En cuanto a la fisura que se aprecia por el interior, dado que el balcón en este piso y el superior está cerrado, es posible también, y más probable, que la mayor acumulación de cargas de las fachadas en la punta del vuelo haya propiciado un poco de cabeceo, sin que ello revista mayor problema por ahora.

En cuanto a la fisura del dormitorio del fondo de los pisos 1º izq y 5º izq. no es muy grande y a la vista de la configuración del edificio y la edad de la estructura entendemos que cabe dentro de la normalidad, habrá de realizarse un seguimiento específico en próximas ITEs y las que se

Dado que no conocemos el historial de fisuración y obras de este edificio, habrá de hacerse un seguimiento, dentro de las inspecciones que se prevean en el Plan de Uso y Mantenimiento del edificio.

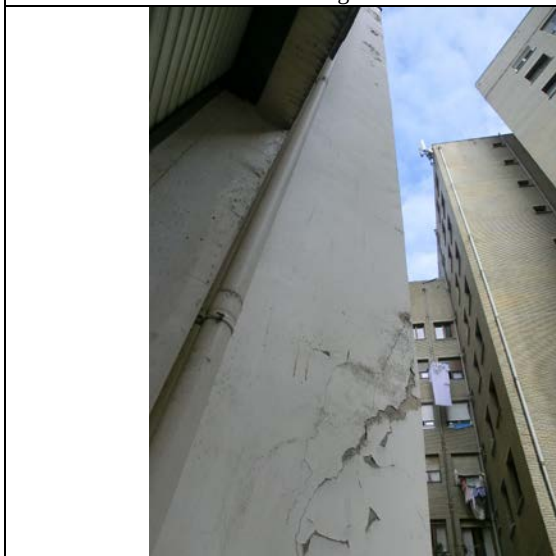
Fotografía 6

La propietaria nos indica unas supuestas fisuras por el exterior del mirador que en realidad resultan ser desprendimientos de pintura, que son mayores en la planta baja por la mayor acumulación del agua que va cogiendo la fachada

En lo que respecta a las fisuras en la zona de la fachada posterior consideramos imprescindible que se acometan obras de arreglo de dichas fachadas y de impermeabilización de los balcones y colocación de vierteaguas en los petos, dado que parece que el tratamiento de las aguas en la fachada no está correctamente realizado en todos los pisos, esa actuación garantizaría la mejor conservación de la estructura sin ninguna duda.

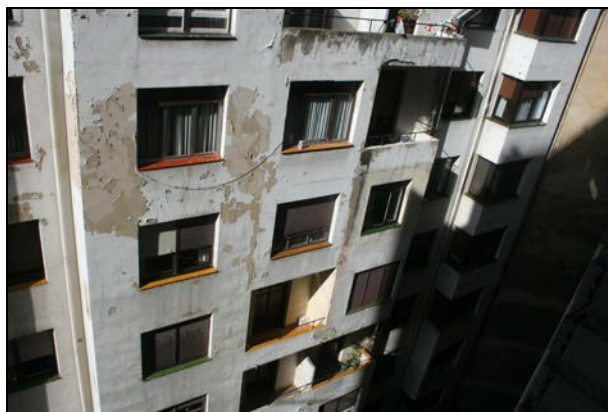
Fotografía 9

La ventana del mirador en cuestión es la que aparece en el centro de la fotografía, en el piso superior tiene terraza en su lateral derecho, y todo el suelo tiene hueco de terraza en el piso inferior.

En el piso 6º dcha la vecina baldea la terraza para limpiar los purines de las palomas, el desagüe de la misma no tiene un caño que aleje el chorro de la fachada, por lo que resbala por la misma, es por ello que se observa crecimiento de verdín por la fachada en la zona del caño.

No pensamos que ello haya podido favorecer (aún) la oxidación de las armaduras, dado que eso habría provocado mayores fisuras.
