# INFORME TÉCNICO DE ANÁLISIS ESTRUCTURAL DEL EDIFICIO DE LAS ANTIGUAS OFICINAS VICINAY

Ribera de Deusto nº42 - Zorrotzaurre – BILBAO

**Abril 2019**

## INFORME DE EVALUACION ESTRUCTURAL

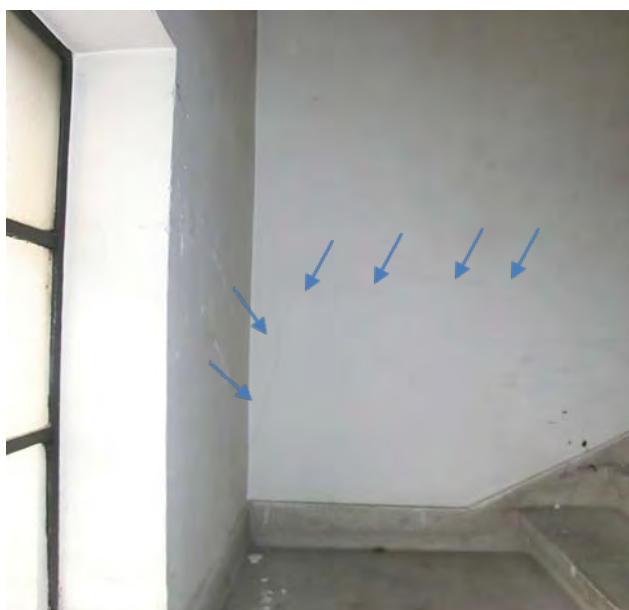
Foto 29-Fisura

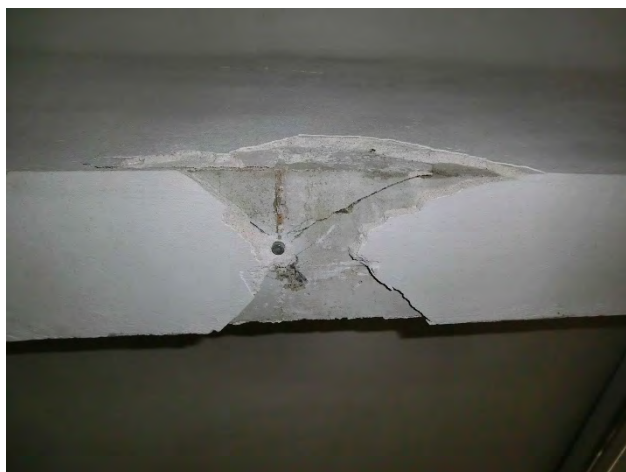
Foto 26-Fractura

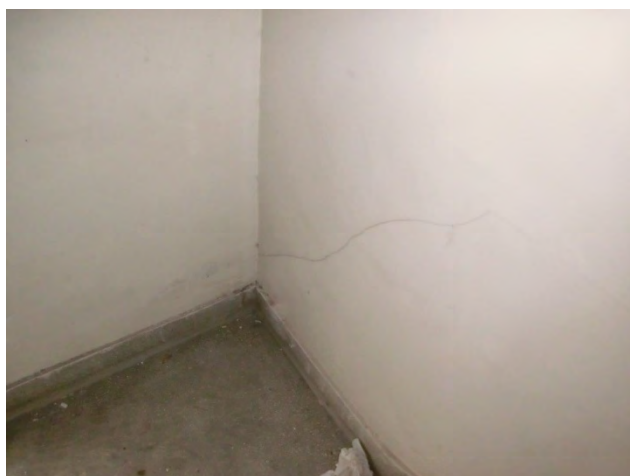
Foto 27-Fisura

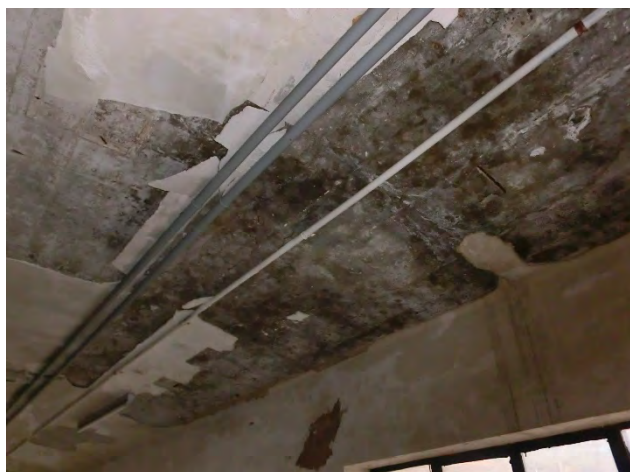
Foto 41-Humedades, corrosión

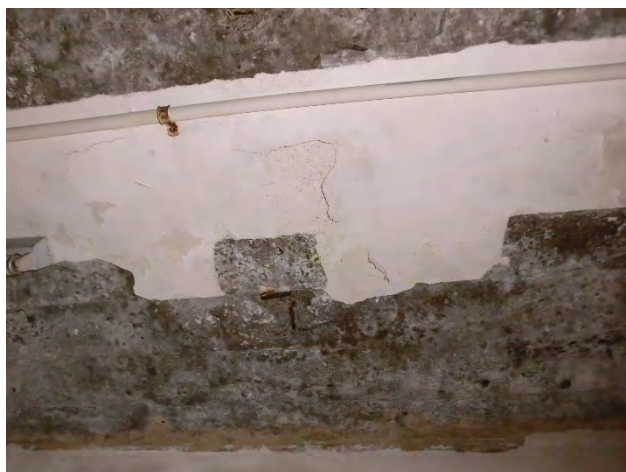
Foto 42- Humedades, corrosión

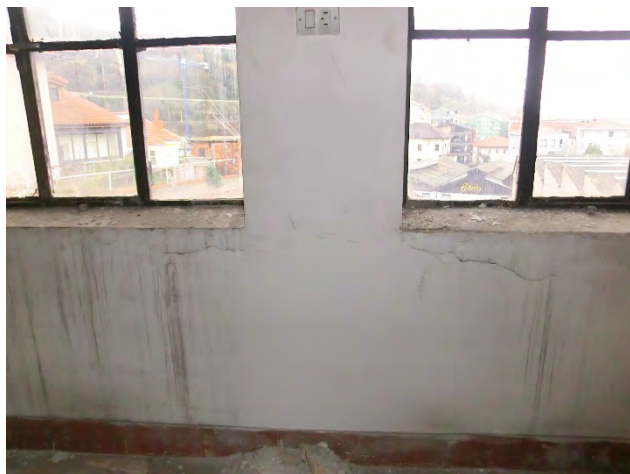
Foto 43-Fisuras

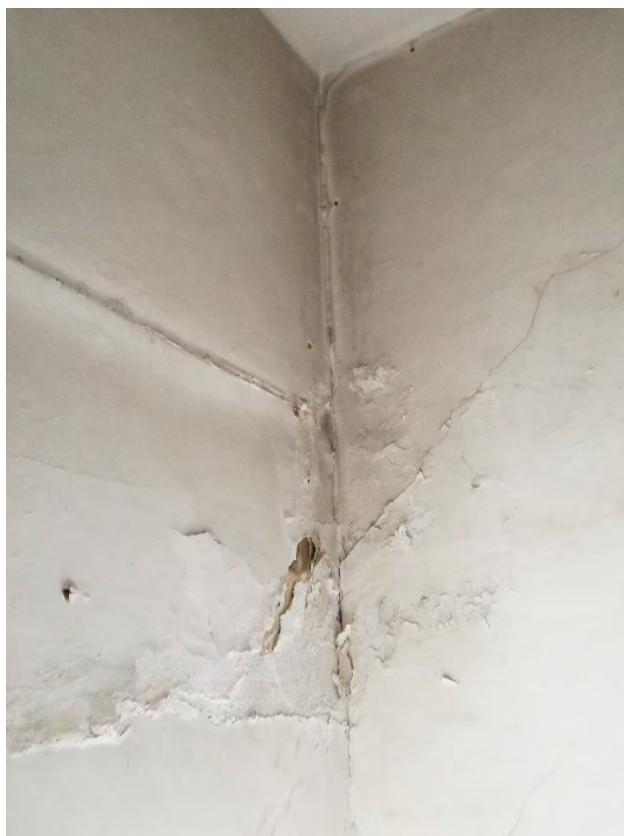
Foto 44-Fisuras
