## **INFORME PERICIAL**

El presente informe se basa únicamente en la inspección realizada el día 7 de julio de 2021 al mediodía. Se examinó la cámara sanitaria del edificio de Sollobente nº21 de Sodupe.

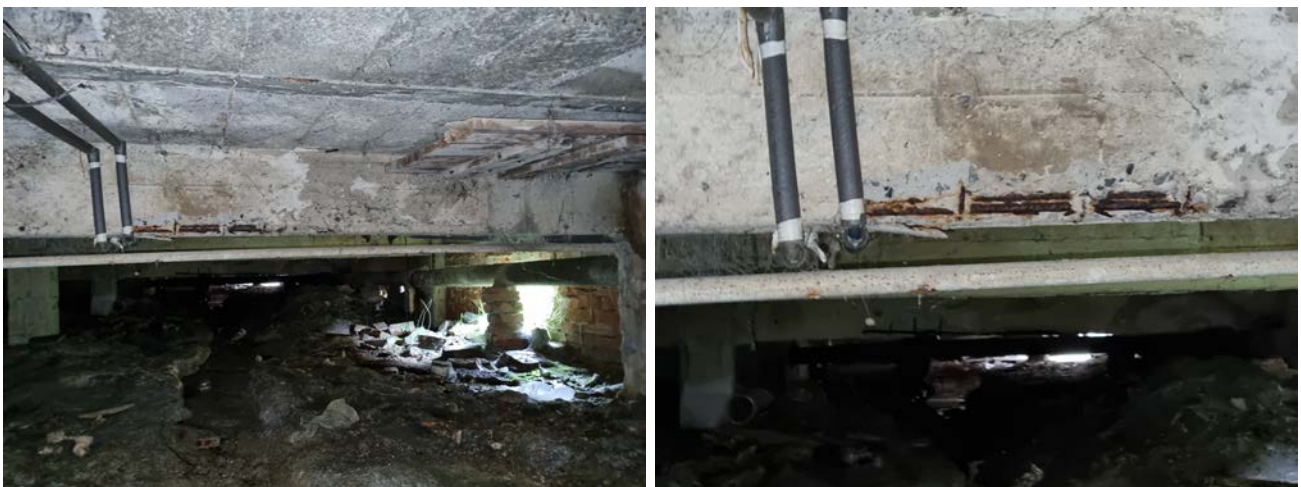
Las viguetillas se encuentran en buen estado, no así las vigas, en las que se aprecia de forma bastante generalizada el desprendimiento de los recubrimientos de la armadura inferior, con las barras de acero a la vista y un elevado grado de corrosión en las mismas. Dicha patología se observa igualmente en la losa de la escalera, en tramo que sube a planta primera.

Armadura vista en viga con corrosión

### **2.- Tratamiento de vigas**

- Repicado manual o con martillo neumático, de la zona afectada para dejar las armaduras a la vista, y la superficie libre de partes huecas, y de sustancias que puedan dificultar la adherencia con los productos de reparación.

- Saneado y cepillado de las armaduras que han quedado al descubierto con proyección en seco de chorro de partículas de material abrasivo (silicato de aluminio) y cepillado con cepillo de púas de acero, eliminando la suciedad superficial, la herrumbre y toda sustancia que pueda disminuir la adherencia entre las armaduras y el material de reparación a aplicar, hasta alcanzar un grado de preparación Sa 2 ½ según UNE-EN ISO 8501-1

- Aplicación manual de imprimación activa de inhibidores de la corrosión, a base de cemento, Sika MONOTOP 910 S, o similar, para la protección y pasivación de armaduras de acero, y como puente de unión entre morteros de reparación y hormigón existente, garantizando la adherencia entre ambos

- Restitución de la parte afectada mediante aplicación de mortero de reparación, Sika MONOTOP 412 S, reforzado con fibras, clase R4 según UNE-EN 1504-3, y lucido final con mortero Sika MONOTOP 620, o similares.

- Protección final de la superficie mediante pintado de las zonas donde se ha intervenido con mano previa de imprimación y dos manos de acabado mediante pintura al agua base de resinas acrílicas puras con propiedades anticarbonatación, impermeable al agua de lluvia y permeable al vapor de agua JUNOKRIL o similar

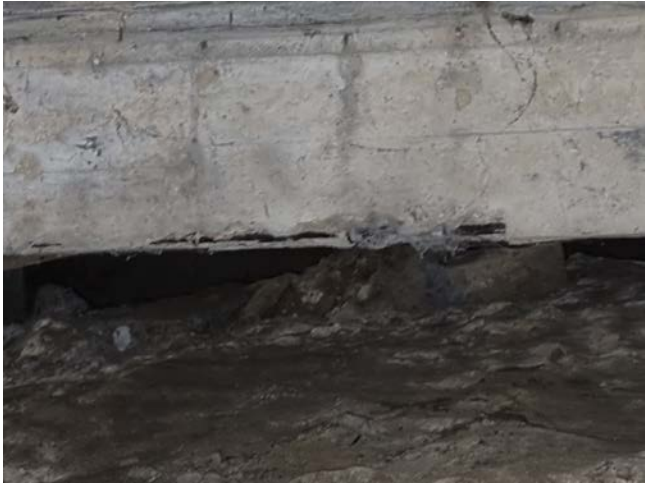
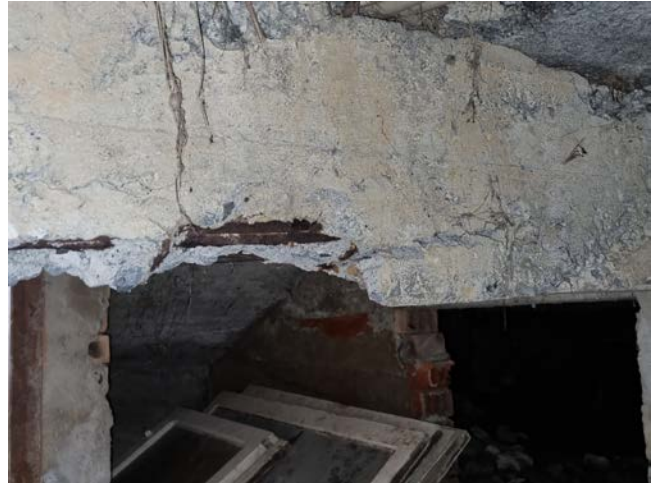
Armadura vista en viga con corrosión

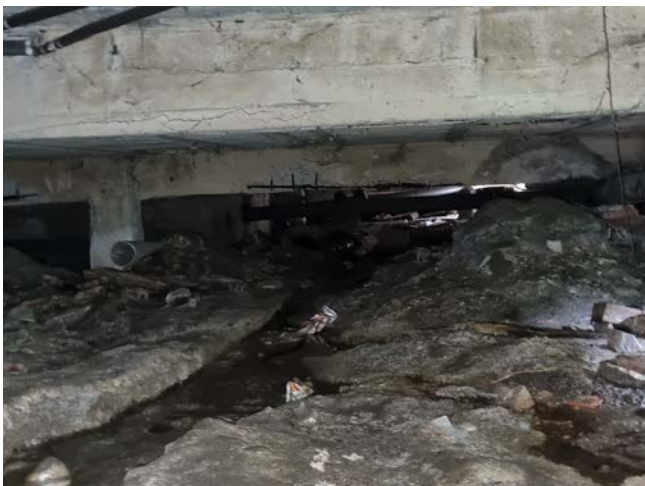
Viga fisurada. Indicios de corrosión interior

No se han realizado ensayos de medición del potencial de corrosión o de carbonatación del hormigón pero a la vista de los daños (desprendimientos de armadura, corrosión y fisuras), todo hace suponer que el hormigón ha dejado a la armadura de acero sin protección y puede haberse iniciado el proceso interiormente en más puntos de los detectados a la vista.

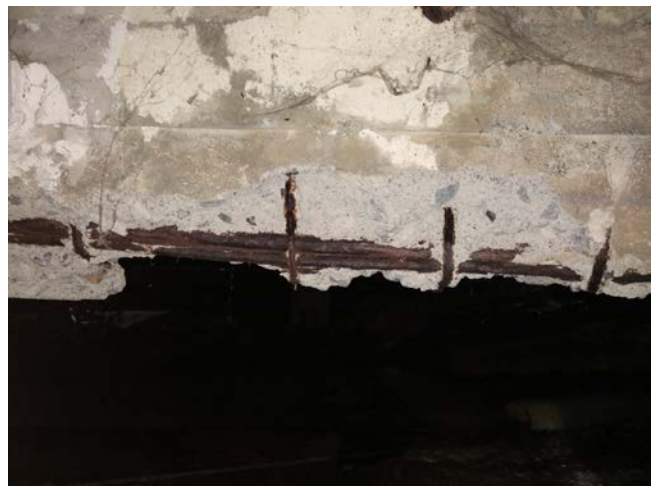
Armadura vista en viga con corrosión

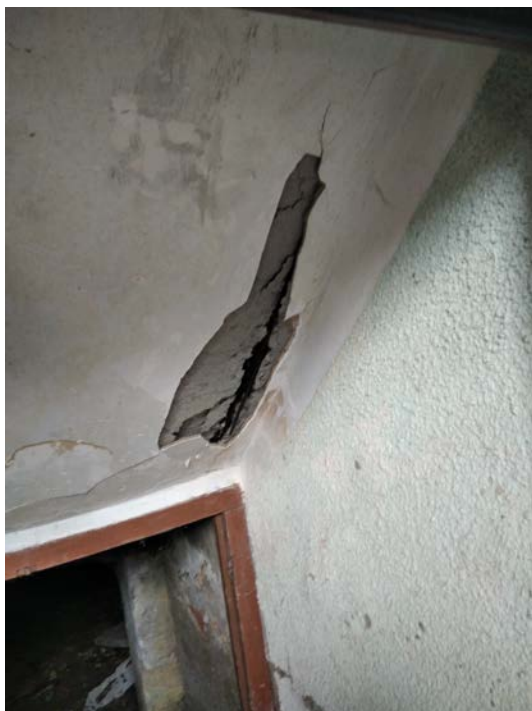
Armadura con corrosión en losa

Se han detectado procesos de corrosión en las vigas principales del sótano sanitario y la primera tramada de la losa de escalera de subida a planta primera.

### **3.- Tratamiento de losa**

- Repicado manual o con martillo neumático, de la zona afectada para dejar las armaduras a la vista, y la superficie libre de partes huecas, y de sustancias que puedan dificultar la adherencia con los productos de reparación.

- Saneado y cepillado de las armaduras que han quedado al descubierto con proyección en seco de chorro de partículas de material abrasivo (silicato de aluminio) y cepillado con cepillo de púas de acero, eliminando la suciedad superficial, la herrumbre y toda sustancia que pueda disminuir la adherencia entre las armaduras y el material de reparación a aplicar, hasta alcanzar un grado de preparación Sa 2 ½ según UNE-EN ISO 8501-1

- Aplicación manual de imprimación activa de inhibidores de la corrosión, a base de cemento, Sika MONOTOP 910 S, o similar, para la protección y pasivación de armaduras de acero, y como puente de unión entre morteros de reparación y hormigón existente, garantizando la adherencia entre ambos

- Restitución de la parte afectada mediante aplicación de mortero de reparación, Sika MONOTOP 412 S, reforzado con fibras, clase R4 según UNE-EN 1504-3, y lucido final con mortero Sika MONOTOP 620, o similares.

- Protección final de la superficie mediante pintado de las zonas donde se ha intervenido con mano previa de imprimación y dos manos de acabado mediante pintura al agua base de resinas acrílicas puras con propiedades anticarbonatación, impermeable al agua de lluvia y permeable al vapor de agua JUNOKRIL o similar
