## **PROYECTO DE REPARACIÓN DE HUMEDADES DEL EDIFICIO DE CONTROL DE ACCESO.**

Ubicado en Lehendakari Agirre nº92 en **BASAURI**.

**DICIEMBRE de 2023**

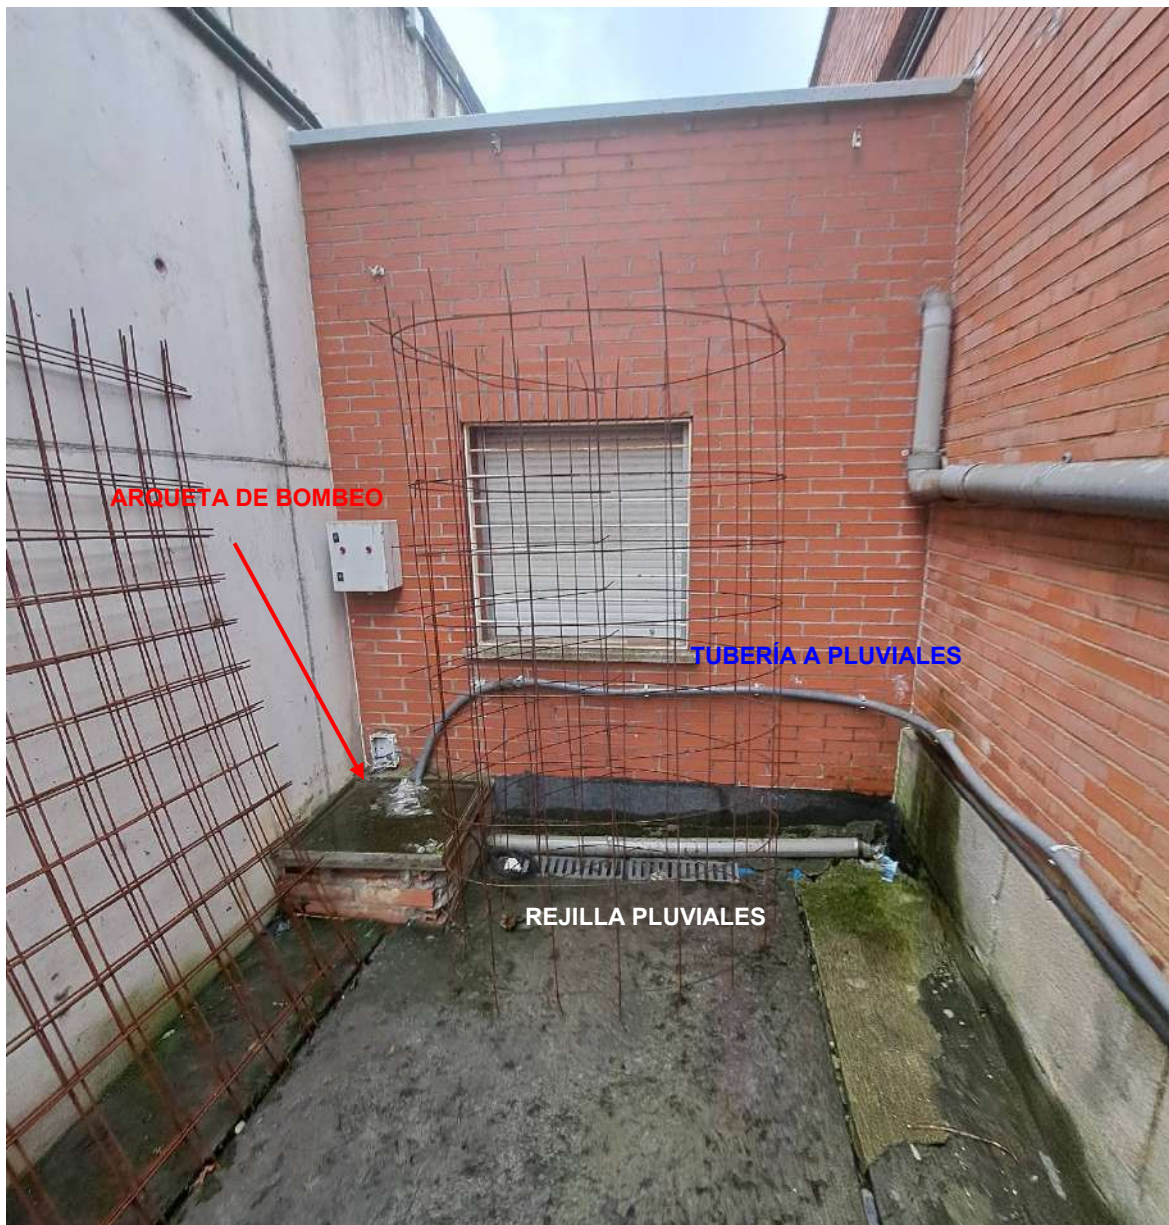
En la zona de la fachada Oeste del edificio, existe una rejilla de recogida de pluviales que lo que hace es recoger las aguas superficiales de la solera, junto con las fecales del baño que está ubicado tras el muro de fachada, y bombearlo al a la red de pluviales de las bajantes de fachadas. De forma que recoja todo el agua.

Lo que se propone para mejorar la impermeabilización de dicha zona para evitar la filtración de agua a la parte baja del pavimento es ejecutar el siguiente trabajo.

- 01.- Ejecución de nueva red de recogida de pluviales que recoja todas las aguas de escorrentía y mediante la ejecución de un nuevo colector de pluviales, evacuar todo el agua a la red de pluviales.
- 02.- Reforma de la arqueta de bombeo con impermeabilización del mismo.
- 03.- Conexión de la tubería del bombeo a la tubería de pluviales.
- 04.- Impermeabilización de la pared actual de la fachada del edificio con la solera de hormigón existente.
- 05.- Ejecución de una nueva solera de hormigón, con nueva recogida de las pluviales, cambiando las pendientes actuales de la solera, con el fin de conectar la nueva recogida con rejilla, a la red de pluviales nueva a ejecutar.

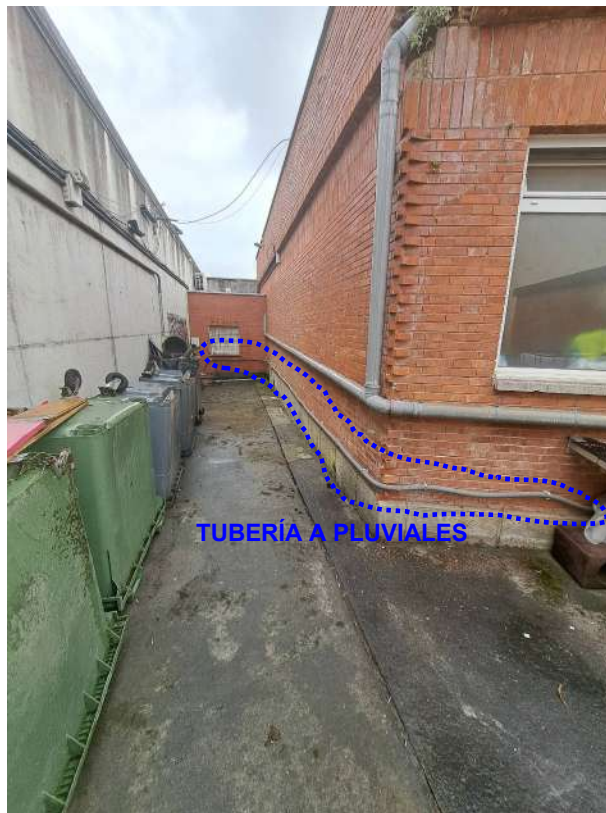
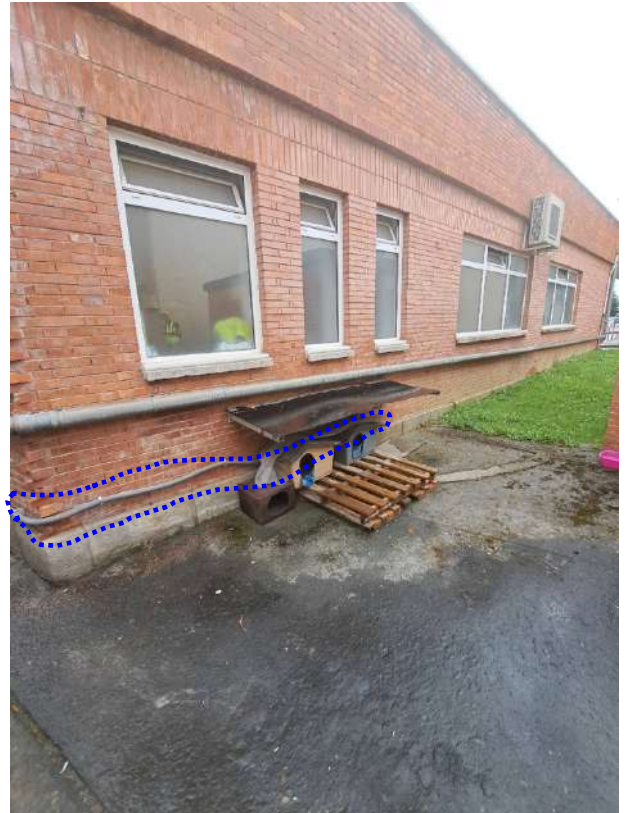
La tubería del bombeo va pegada a toda la pared y se mete en el forjado sanitario del edificio para poder evacuar correctamente el agua.

Esa tubería que va grapada a la pared se puede conectar directamente a la bajante existente de modo que el agua se pueda evacuar directamente a la red de pluviales, sin tener que evacuar al forjado sanitario.

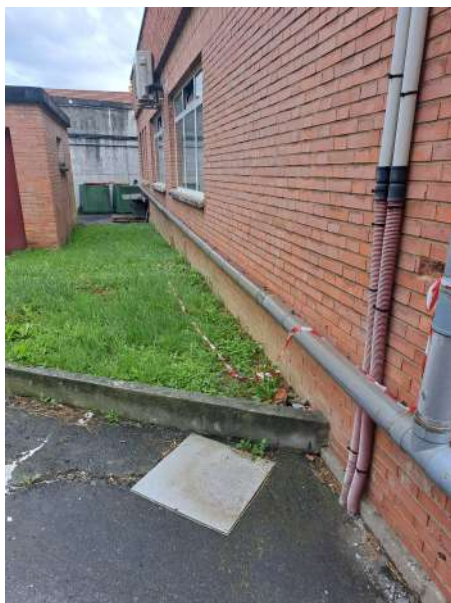
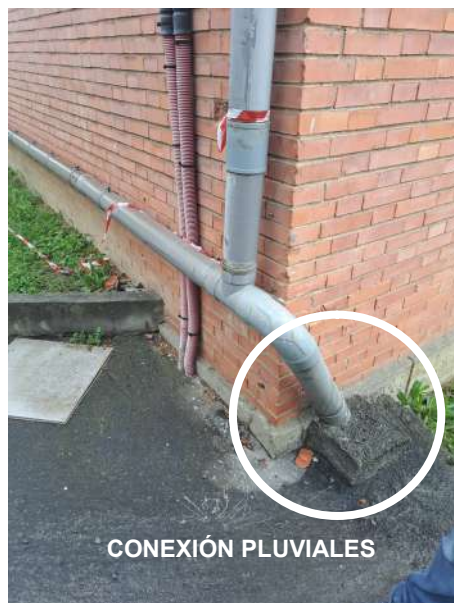
La tubería de pluviales viene hasta la fachada Este dando vuelta a todo el edificio. La bajante va pegada sobre la pared existente. Pero dicha tubería tiene muchas zonas que están sueltas o en mal estado por lo que agua cae directamente al suelo generando puntos concretos de caída de mucha cantidad de agua que hacen que el agua se concentre y genere puntos de humedad.

Para solventar el problema, se propone la ejecución de una nueva red de pluviales enterrada. Para ello se tendrá que ejecutar una nueva zanja, para poder construir una nueva red de pluviales que permita por gravedad evacuar las aguas de pluviales, que actualmente se recogen con las tuberías de fachadas, y que tantos problemas de humedades están dando. Esta nueva red, se conectará a la actual Red de Pluviales existente.
