## MEMORIA VALORADA

### MANTENIMIENTO DEL PUENTE-PASARELA DE LA PLAYA DE GORLIZ SOBRE EL ARROYO GAZATZA (exp. 2024-00256)

## REHABILITACION DE PASARELA DE MADERA EN PLAYA DE GORLIZ

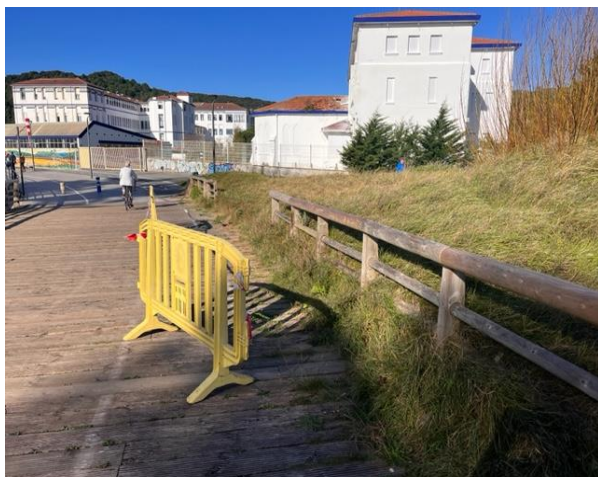
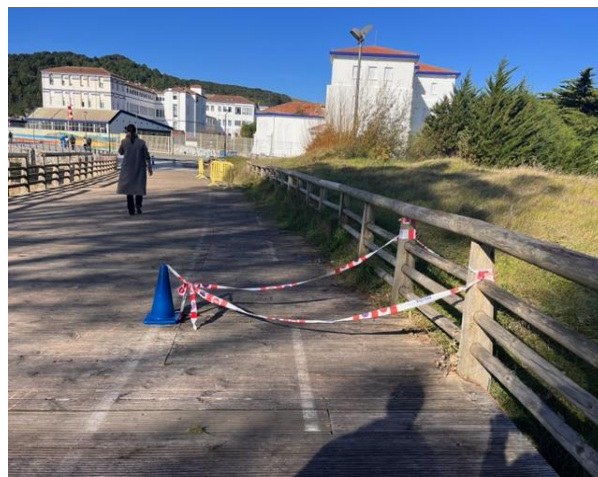
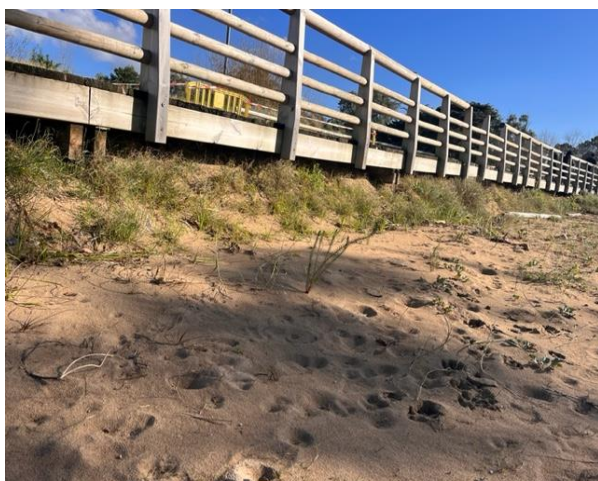
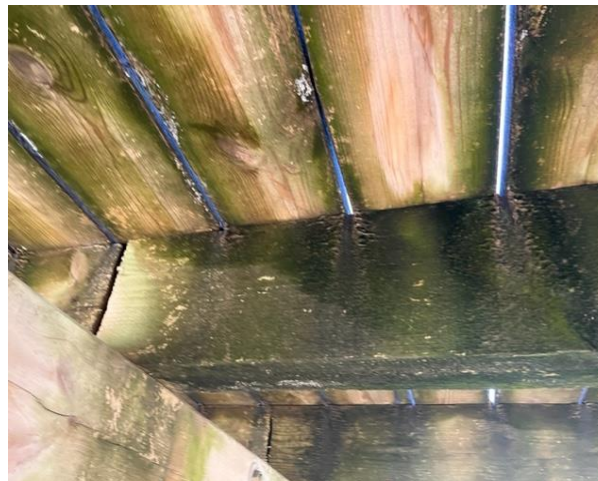
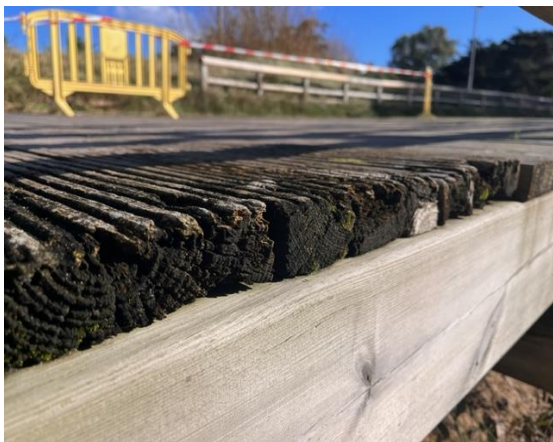
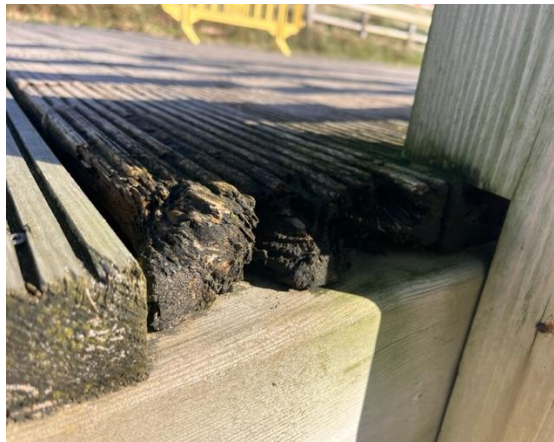
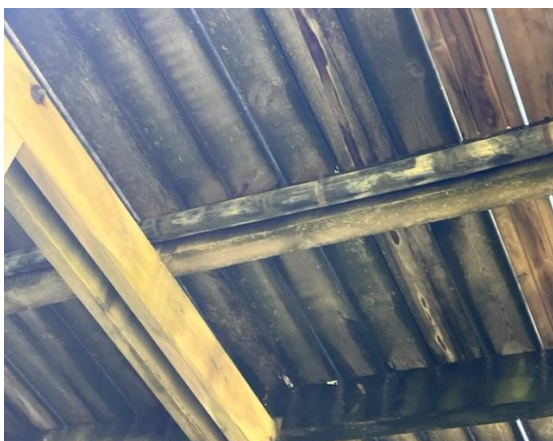
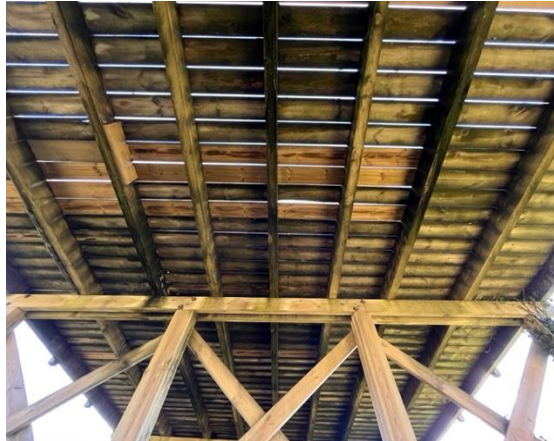
Actualmente, el puente-pasarela se encuentra cerrado al paso peatonal y de bicicletas. La situación de deterioro de la madera ha desencadenado una serie de incidentes que confirman la peligrosidad de la situación actual. Hasta ahora la brigada ha ido sustituyendo a mano los elementos más deteriorados; no obstante, en la zona de mayor contacto con la arena de la duna la degradación progresivamente va haciendo imposible una sustitución efectiva puesto que los solivos están ya podridos.

Por consiguiente, se plantea una sustitución total del tablero, a fin de prolongar la vida útil de la pasarela. Dicha intervención ha de ser calificada como estricto mantenimiento.

- 1.- Retirada completa de material existente (solivería de subestructura y tablero) hasta el nivel de los pórticos principales.
- 2.- Reconstrucción de la solivería.
- 3.- Reconstrucción del tablero.
- 4.- Reconstrucción de la barandilla, en la zona de duna se hará de tal forma que actúe de contención.
