## REPARACIÓN ELEMENTOS DE HORMIGÓN

ALBERGUE

J. S. ELKANO

Reparación de las lesiones existentes en los elementos de hormigón  
de Planta Sótano del Albergue J.S. Elkano,

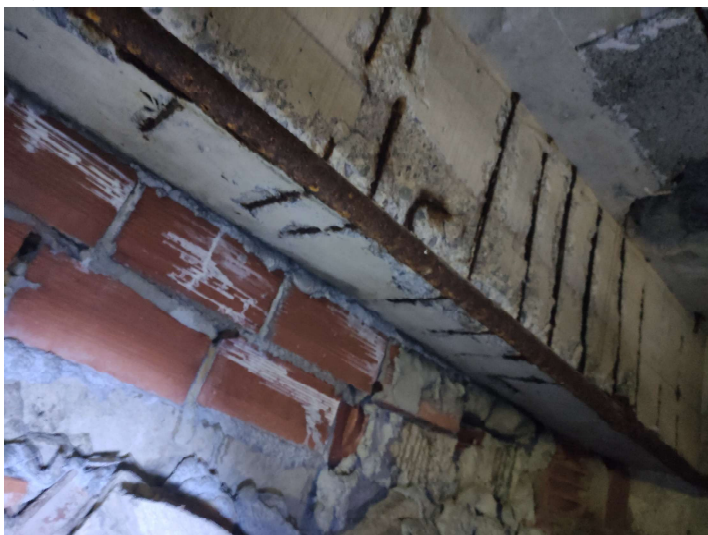
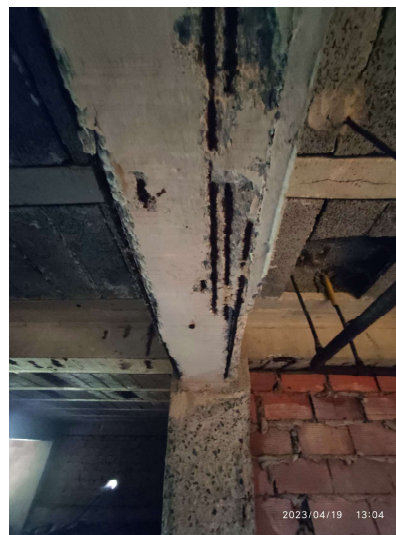
Tal y como se recoge en la diagnosis previa realizada, los elementos que forman parte de la estructura de hormigón de la planta sótano presentan focos de oxidación de distinta envergadura: desde fisuras existentes en la dirección de la armadura que anuncian la oxidación que en el interior de la sección ha comenzado a producirse hasta desconchados y pérdidas de sección del elemento estructural donde la armadura interior ha quedado vista y ha comenzado a corroerse.

Suele ser habitual que en edificaciones que cuentan con una estructura de hormigón con el paso de los años la humedad ascendente por capilaridad desde el suelo, así como pequeñas filtraciones que se pudieran estar produciendo desde la línea de fachada, acaben produciendo la carbonatación de las secciones de hormigón. De esta manera, al carbonatarse el elemento la armadura contenida en la sección pierde su protección y comienza el proceso de oxidación. Esta situación genera que la armadura contenida en el elemento de hormigón duplique su volumetría, generando empujes tales que producen la fisuración de pilar o viga o bien deriven en pequeños desprendimientos, dejando vista la armadura como los observados en la planta sótano del albergue J.S. Elcano.

*Oxidaciones en armadura de vigas perimetrales (2 caras) e intermedias (3 caras)*

- Limpieza y saneado de las secciones afectadas hasta descubrir las armaduras libres de oxidaciones. Para ello se picará el hormigón disgregado, con poca adherencia o que presente fisuras en la dirección de las armaduras hasta descubrir tramos de armadura libre de oxidaciones.

- A continuación, se deberá llevar a cabo la limpieza de las armaduras con cepillo de púas de alambre y posteriormente la aplicación de pasivación de la armadura descubierta con el objeto de evitar que la oxidación se extienda.

- Saneada la superficie se procederá con la aplicación de pintura de puente de unión sobre la superficie tratada y finalmente reponer la sección del elemento, recuperando la volumetría original de la viga, vigueta o pilar utilizando para ello un mortero de reparación de fraguado rápido y baja retracción.

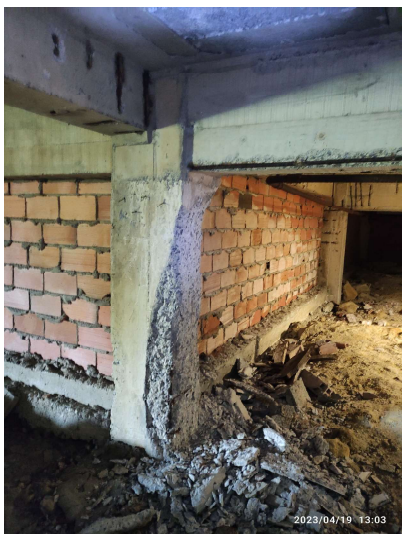
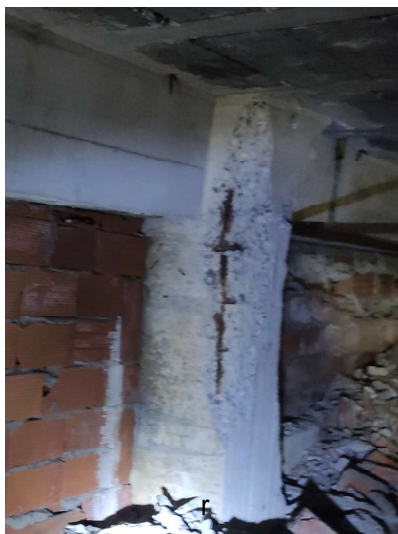
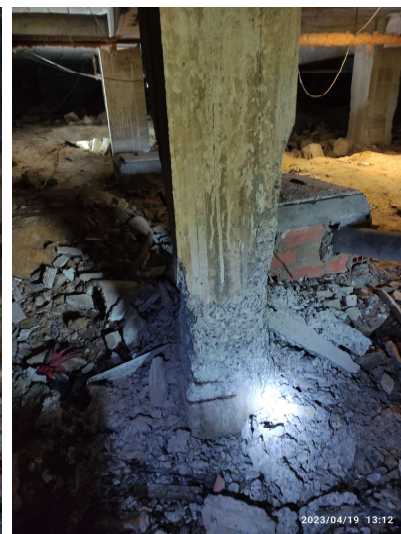
*Oxidaciones en armadura de pilares perimetrales (3 caras) e intermedias (4 caras)*

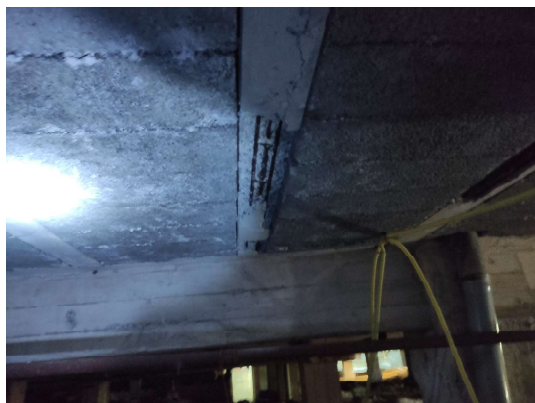
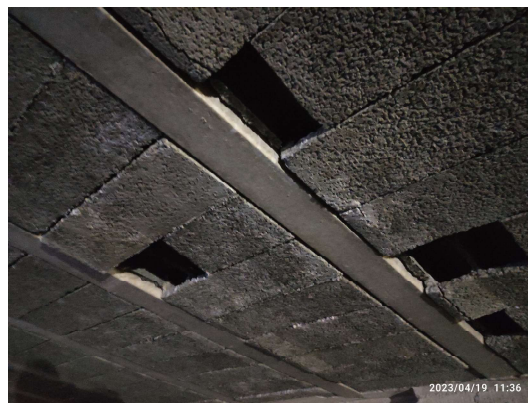
*Oxidaciones en armadura de viguetas de forjado (1 cara) y deterioro puntual de bovedillas de hormigón.*

- En el caso de los forjados, además de llevar a cabo el saneado de las viguetas de hormigón, se contempla la reparación o reposición de las bovedillas de hormigón.
