# **REHABILITACION DE TERRASAURO EN KARPIN ABENTURA**

## **PROYECTO DE EJECUCION-MEMORIA DE PRESCRIPCIONES TÉCNICAS**

Noviembre 2021 S-2102

Situación: **BARRIO BIAÑEZ, 37 – ENCARTACIONES  
48890-BIZKAIA**

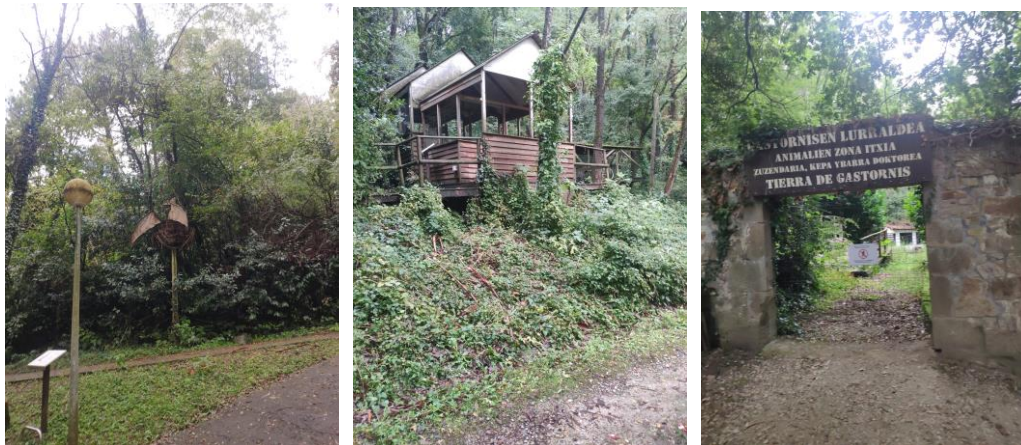
La vegetación del terrasauro sin ninguna duda es uno de los aspectos más importantes de la experiencia audiovisual del lugar. Todos los elementos de escenografía y edificaciones se encuentran insertos en un paisaje de boscoso donde la vegetación ha crecido de manera descontrolada sin un cuidado y mantenimiento adecuado. El crecimiento de la vegetación ha llegado al punto de ocultar y poner en riesgo el estado de muchos de los elementos.

Debido al tiempo que lleva clausurado la zona más degradada sin ningún tipo de mantenimiento, la vegetación ha crecido de manera descontrolada. Se ha llegado al punto en que no se visualiza ni el camino original ni los animales a día de hoy son casi imperceptibles debido a que la vegetación los ha absorbido. Hasta el punto en que ya no se distinguen correctamente. Además, también. También el muro de contención de piedra se ha visto invadido completamente por la hiedra e incluso un árbol se encuentra caído en la propia caseta de cajas.

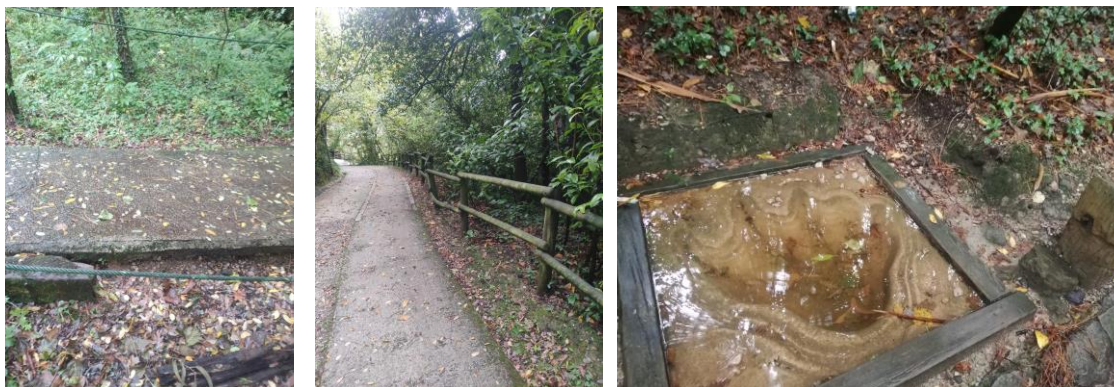
En general, la urbanización presenta una serie de deterioros por el paso del tiempo, mala ejecución y mal mantenimiento:

- Falta de una pavimentación adecuada que garantice la aspereza suficiente para evitar riesgos de caídas por resbaladidad.
- Incapacidad del terreno de absorber las aguas pluviales acumuladas en varias zonas (huellas), por falta de mantenimiento de los sumideros si los hubiera y acumulación de hojarasca y otros sedimentos.
- Saltos de agua importantes por la inexistencia de una correcta conducción para la evacuación de las aguas pluviales.
- Deterioro del vallado, el cual en algunos puntos se encuentra descalzado e ineficaz.

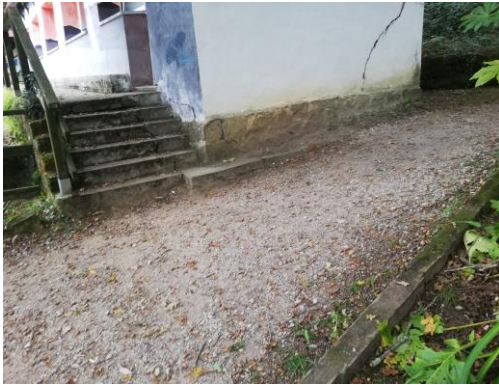
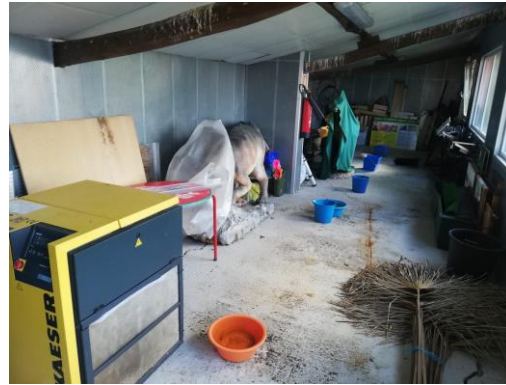
La morfología de la edificación de la zona de descanso y aseos es una única planta con cubierta inclinada de teja cerámica y fachadas de mampostería con estructura de madera y solado de gres cerámico en el interior. La construcción de la caseta técnica es similar, con la diferencia que los muros de fachada tienen un arranque en piedra continuado por una hoja portante de ladrillo de dimensiones desconocidas y un revestimiento con enfoscado de cemento pintado.

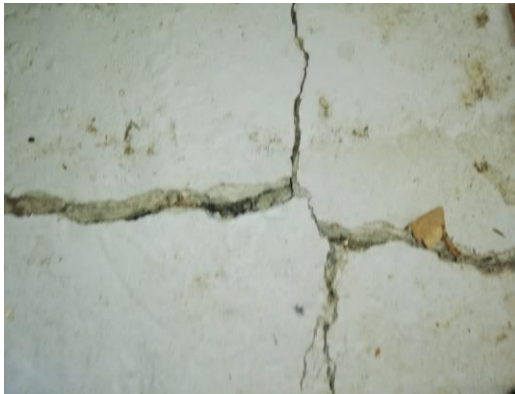
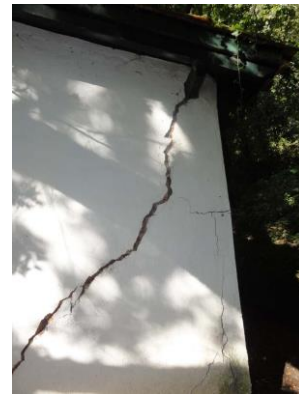
La pavimentación del paseo junto al meteorito y casetas se encuentra ejecutada con un pavimento de hormigón, el cual en la actualidad presenta una serie de fisuras. La causa de esas fisuras podría deberse a una mala ejecución de la solución constructiva, el asentamiento de las casetas respecto a la solera exterior u otras razones externas que se desconocen.

Dichas fisuras también se dan en la caseta técnica, tanto en el solado interior como en el paramento vertical (fachada) exterior.

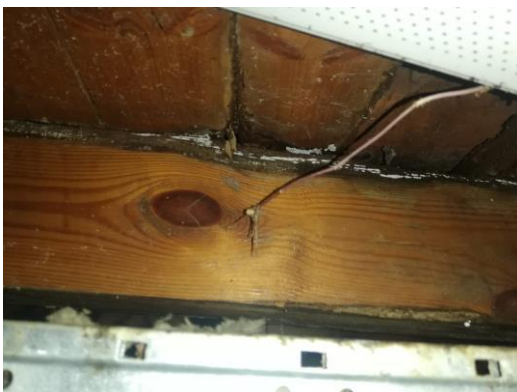
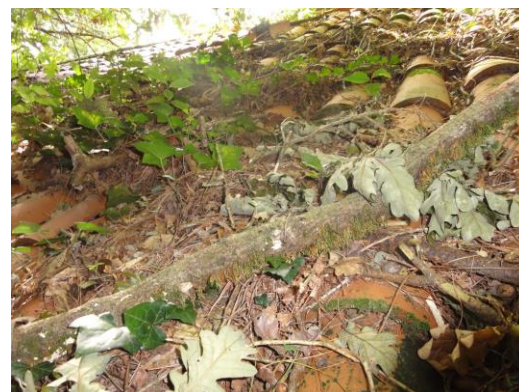
Además, la cubierta de la caseta técnica al encontrarse sin un mantenimiento ha permitido la acumulación de hojas y restos que conlleva a una degradación de la cubrición por incapacidad de evacuar las aguas pluviales correctamente, además de provocar goteras y pudrición del entarimado de la cubierta. También hay varios elementos de la estructura de cubierta de madera que se han degradado por estas infiltraciones de agua.

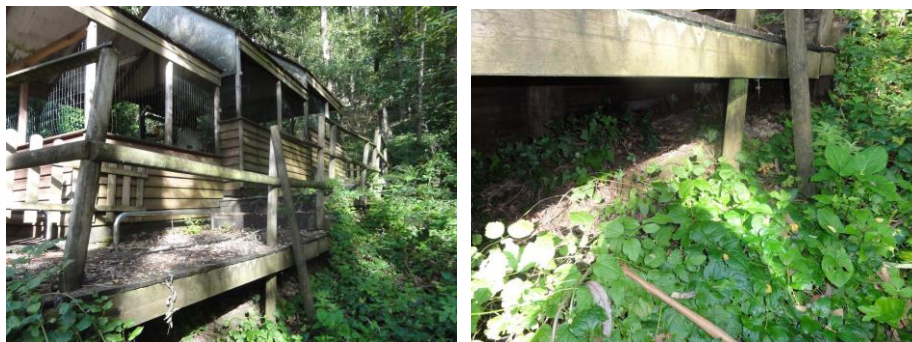
Al igual que ocurre en la caseta técnica, se desconocen las causas exactas que ha provocado que la cimentación se asiente de manera diferente en unos puntos. Sin embargo, es claro que la pasarela ha sufrido un desplazamiento importante llegando al punto que se cierre el paso al visitante del parque.

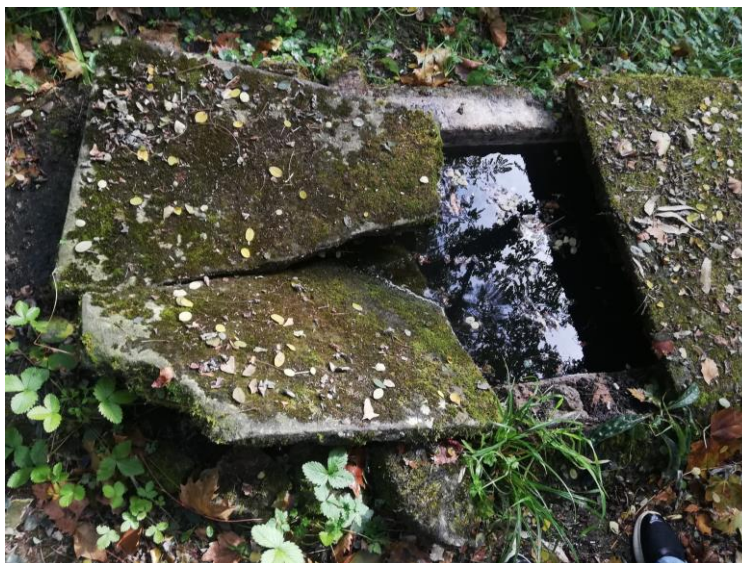
En general, hay varios elementos de madera que por estar a la intemperie tanto tiempo y por se han degradado.

También hay varios elementos de piedra que debido al paso del tiempo y utilización se han partido y deteriorado. Por ejemplo, una losa de piedra que tapaba una arqueta de pluviales junto al Gastornis.

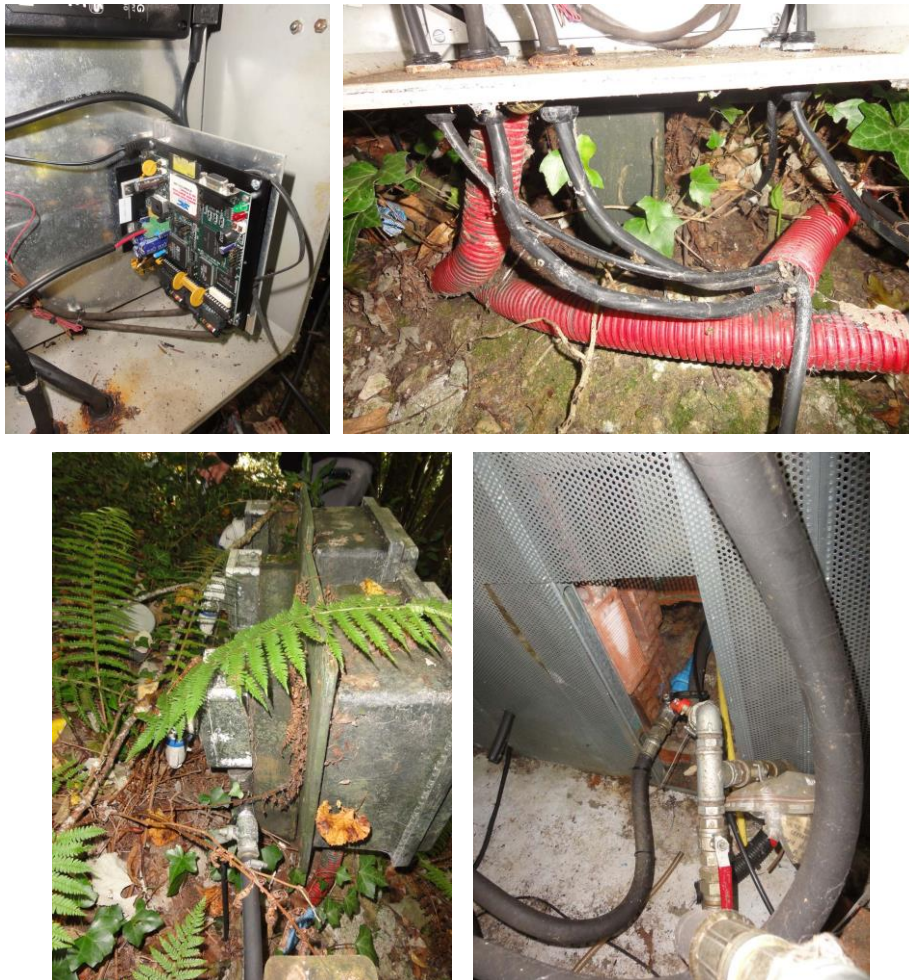
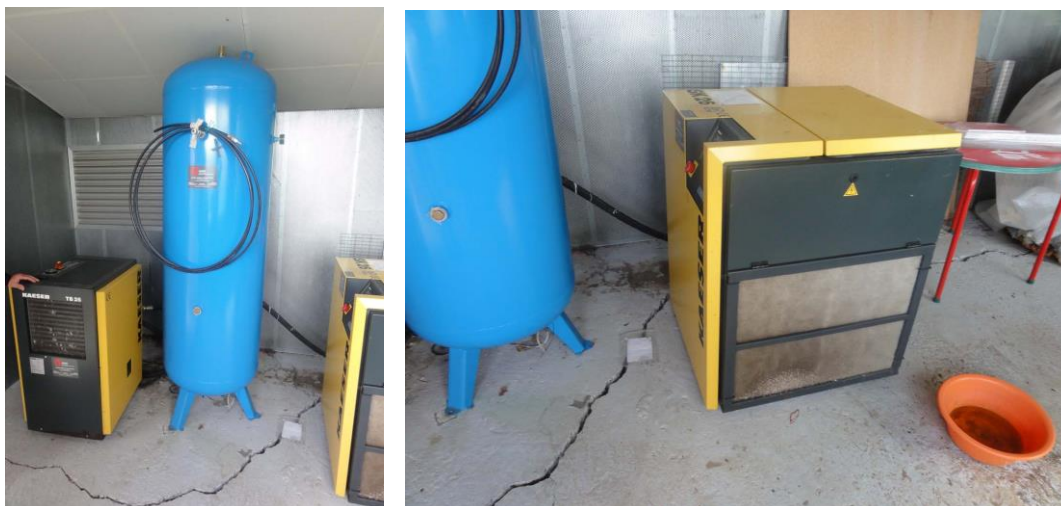
La señal de los detectores va a parar a unas cajas de conexiones en la intemperie, donde alimentadas por una red de electricidad una serie de tarjetas programadas dan la orden de emitir sonido a los altavoces o movimiento a los mecanismos neumáticos. Dichas cajas se encuentran completamente rodeadas por tierra, hojas y humedad por falta de mantenimiento, la cual puede haber repercutido al funcionamiento de las tarjetas en su interior. Incluso en algunas de ellas se encuentra agua al abrirlas.

Los mecanismos neumáticos, están conformados por cilindros neumáticos a los cuales para su funcionamiento les llega una red de aire comprimido a una presión incierta, sin el equipo de mantenimiento necesario para monitorizar y mantener el flujo correcto de aire comprimido para cada mecanismo. Debido a la aparición de agua en la valvulería y en llaves de corte de la red de aire comprimido es posible que los cilindros se encuentren en su mayoría oxidados. Además, la red de distribución de aire comprimido presenta numerosas fugas. En cuanto a los elementos mecánicos que

En la actualidad el equipo de producción de aire comprimido se compone de un compresor, un deposito-acumulador y un secador, los cuales son equipos diferentes y con especificaciones técnicas diferentes respecto al proyecto original. La presión de trabajo es a 10 bar. Se desconoce desde cuando lleva el secador sin funcionar correctamente, lo cual es la causa principal de la aparición de agua y otras sustancias dañinas para los elementos que componen el sistema neumático.

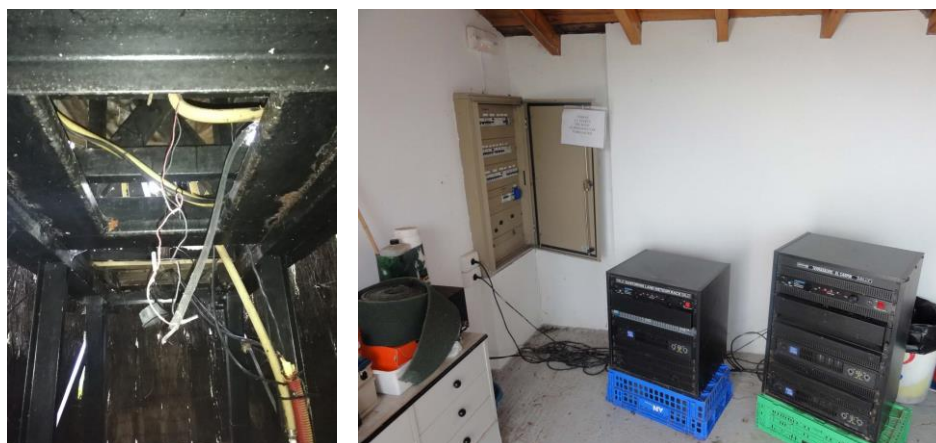
Como se ha descrito antes la red de electricidad que alimenta las tarjetas y mecanismos neumáticos se encuentra en un estado no recomendable para su correcto funcionamiento a la intemperie. Además, muchos cables se encuentran desprotegidos correctamente, lo cual degrada el material del cable y la correcta electrificación de los elementos.

En el caso de los altavoces ocurre prácticamente lo mismo. Muchos se encuentran mal colocados para la correcta distribución de audio y expuestos a la intemperie, sin tener las características materiales suficientes para trabajar adecuadamente en esas condiciones.

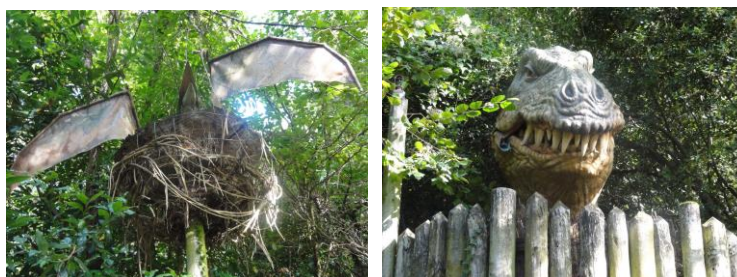
En cuanto a los elementos de escenografía, todas las figuras humanas, dinosaurios y animales se han degradado por una falta de mantenimiento. Debido a los materiales que se usan en estos elementos de silicona y plástico, su recubrimiento con pintura y barnices al estar a la intemperie se degradan con el paso del tiempo.
