**PLIEGO DE PRESCRIPCIONES TÉCNICAS PARA LOS TRABAJOS DE TALA, DESTOCONADO, APILADO Y RETIRADA DE RESIDUOS DE LOS ÁRBOLES UBICADOS EN EL PARQUE MUNOA DE LA LOCALIDAD DE BARAKALDO**

## ANEXO I

### 4. Ficha general de los árboles

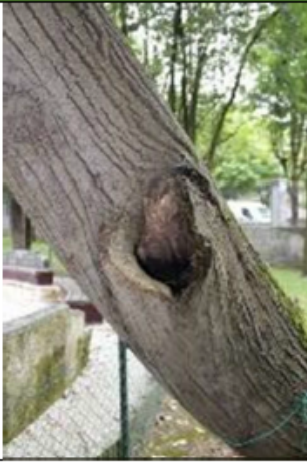
| FICHA GENERAL DE ÁRBOL | | |
|---|---|---|
| Nº Identificación: | 1 | |

| FICHA GENERAL DE ÁRBOL | | |
|---|---|---|
| Problemas especie: | Los tilos de forma genérica, son árboles que vegetan bien en este clima, sin embargo, su madera blanda y susceptible de rotura ante fisiopatías y accidentes climatológicos, es rápidamente atacada por hongos. | |
| Alteraciones detectadas: | El dosel arbóreo en esa zona es muy denso, complicando el crecimiento proporcional, por ello ha crecido de forma ladeada, tiene una caída de tronco de más de 40º con signos evidentes de rotura de raíces. | |

| FICHA GENERAL DE ÁRBOL | | |
|---|---|---|
| Conclusiones/Recomendaciones: | La diana cercana, su altura y volumen, así como el evidente riesgo de caída, hace que se recomiende su apeo y retirada. | |

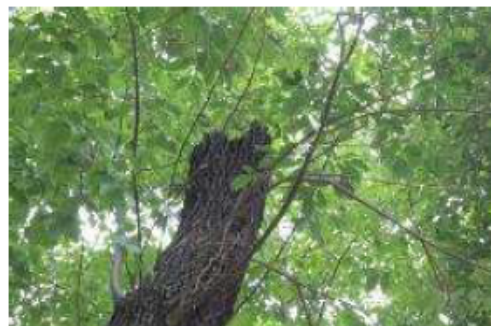
| FICHA GENERAL DE ÁRBOL | |
|---|---|
| Nº Identificación: | 2 |

| FICHA GENERAL DE ÁRBOL | |
|---|---|
| Problemas especie: | El fresno tiene una fibra dura y flexible, sin embargo no exenta de roturas ante agentes externos como el viento. |
| Alteraciones detectadas: | El dosel arbóreo en esa zona es muy denso, complicando el crecimiento proporcionado propio de la especie, su copa se ha ahilerado haciéndole más frágil su ramaje principal |

| FICHA GENERAL DE ÁRBOL | |
|---|---|
| Conclusiones/Recomendaciones: | La diana cercana, su altura y volumen, así como el evidente riesgo de rotura, y pérdida de gran parte de la estructura de la copa, hace que se recomiende su apeo y retirada. |

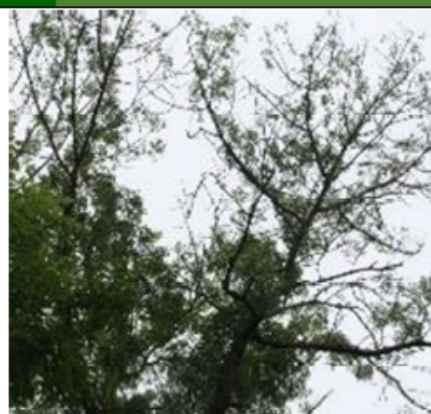
| FICHA GENERAL DE ÁRBOL | |
|---|---|
| Nº Identificación: | 4 |

| FICHA GENERAL DE ÁRBOL | |
|---|---|
| Problemas especie: | El fresno tiene una fibra dura y flexible, sin embargo no exenta de roturas ante agentes externos como el viento. |
| Alteraciones detectadas: | Este ejemplar presenta un decaimiento generalizado, con visible pérdida de vigor y restos cerrados de antiguas roturas o daños en la cruz. |

| FICHA GENERAL DE ÁRBOL | |
|---|---|
| Conclusiones/Recomendaciones: | La diana cercana, su altura y volumen, así como el evidente riesgo de rotura, con la pérdida de vegetación visible, se recomienda su apeo. |

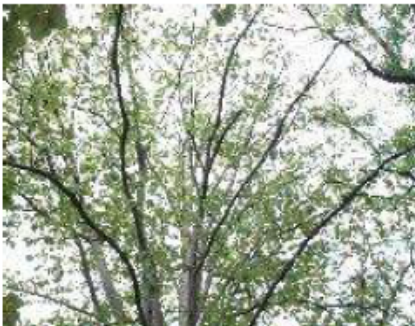
| FICHA GENERAL DE ÁRBOL | | |
|---|---|---|
| Nº Identificación: | 5 | |

| FICHA GENERAL DE ÁRBOL | | |
|---|---|---|
| Problemas especie: | Los tilos de forma genérica, son árboles que vegetan bien en este clima, sin embargo, su madera blanda y susceptible de rotura ante fisiopatías y accidentes climatológicos, es rápidamente atacada por hongos. | |
| Alteraciones detectadas: | El poco vigor es notorio, raíces espiralizadas y obras recientes, que probablemente hayan afectado al sistema radicular, deterioro progresivo. | |

| FICHA GENERAL DE ÁRBOL | | |
|---|---|---|
| Conclusiones/Recomendaciones: | La diana cercana, su altura y volumen, así como el evidente riesgo de caída, hace que se recomiende su apeo y retirada. | |

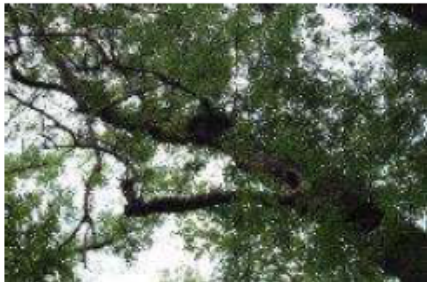
| FICHA GENERAL DE ÁRBOL | | |
|---|---|---|
| Nº Identificación: | 6 | |

| FICHA GENERAL DE ÁRBOL | | |
|---|---|---|
| Problemas especie: | El fresno tiene una fibra dura y flexible, sin embargo no exenta de roturas ante agentes externos como el viento. | |
| Alteraciones detectadas: | Este ejemplar presenta un decaimiento generalizado, con visible pérdida de vigor y restos cerrados de antiguas roturas, en su base hay un tocón de otro árbol, habrá generado disfunciones con el fresno. | |

| FICHA GENERAL DE ÁRBOL | | |
|---|---|---|
| Conclusiones/Recomendaciones: | La diana cercana, su altura y volumen, así como el evidente riesgo de rotura, con la pérdida de vegetación visible, se recomienda su apeo. | |

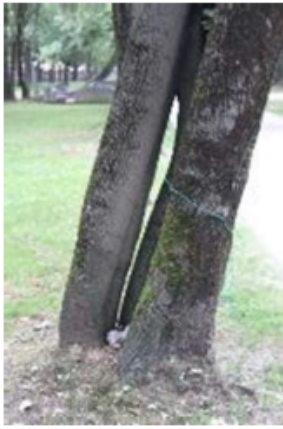
| FICHA GENERAL DE ÁRBOL | | |
|---|---|---|
| Nº Identificación: | 8 | |

| FICHA GENERAL DE ÁRBOL | | |
|---|---|---|
| Problemas especie: | Los tilos de forma genérica, son árboles que vegetan bien en este clima, sin embargo, su madera blanda y susceptible de rotura ante fisiopatías y accidentes climatológicos, es rápidamente atacada por hongos. | |
| Alteraciones detectadas: | La parte central del tronco se pudrió quedando tres partes del tronco original, hay falta de vigor y un peligro evidente de que alguna de las partes rompa. | |

| FICHA GENERAL DE ÁRBOL | | |
|---|---|---|
| Conclusiones/Recomendaciones: | La diana cercana, su altura y volumen, así como el evidente riesgo de caída, hace que se recomiende su apeo y retirada. | |

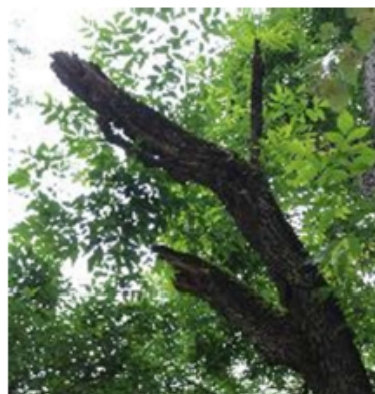
| FICHA GENERAL DE ÁRBOL | |
|---|---|
| Nº Identificación: | 9 |

| FICHA GENERAL DE ÁRBOL | |
|---|---|
| Problemas especie: | El fresno tiene una fibra dura y flexible, sin embargo no exenta de roturas ante agentes externos como el viento. |
| Alteraciones detectadas: | Rotura de rama principal, tocón de otro árbol en la base del tronco, rotura de varias ramas, crecimiento anómalo, proporcionando una arquitectura pobre. |

| FICHA GENERAL DE ÁRBOL | |
|---|---|
| Conclusiones/Recomendaciones: | La diana cercana, su altura y volumen, así como el evidente riesgo de rotura, y pérdida de grama principal, apreciándose varios desgarros y pérdida vigor se recomienda el apeo y retirada. |

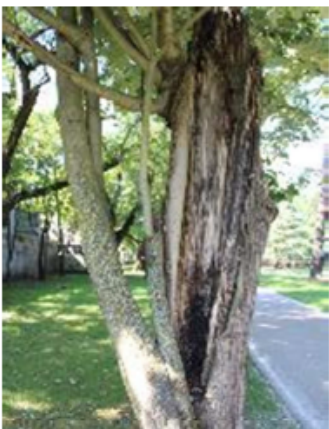
| FICHA GENERAL DE ÁRBOL | | |
|---|---|---|
| Nº Identificación: | 10 | |

| FICHA GENERAL DE ÁRBOL | | |
|---|---|---|
| Problemas especie: | Los tilos de forma genérica, son árboles que vegetan bien en este clima, sin embargo, su madera blanda y susceptible de rotura ante fisiopatías y accidentes climatológicos, es rápidamente atacada por hongos. | |
| Alteraciones detectadas: | La parte central del tronco se pudrió quedando ramas que aunque siguen vegetando, no pueden restaurar la arquitectura del árbol. | |

| FICHA GENERAL DE ÁRBOL | | |
|---|---|---|
| Conclusiones/Recomendaciones: | La diana cercana, su altura y volumen, así como el evidente riesgo de caída, hace que se recomiende su apeo y retirada. | |

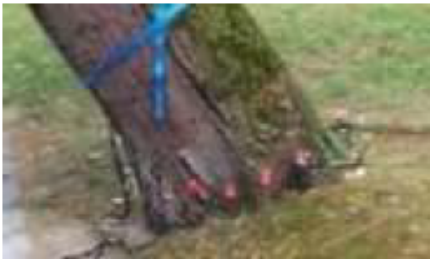
| FICHA GENERAL DE ÁRBOL | | |
|---|---|---|
| Nº Identificación: | 11 | |

| FICHA GENERAL DE ÁRBOL | | |
|---|---|---|
| Problemas especie: | Los tilos de forma genérica, son árboles que vegetan bien en este clima, sin embargo, su madera blanda y susceptible de rotura ante fisiopatías y accidentes climatológicos, es rápidamente atacada por hongos. | |
| Alteraciones detectadas: | Base con gran degradación, con inminente probabilidad de fallo de anclaje, arquitectura pobre, con un gran ángulo de caída respecto a la vertical. | |

| FICHA GENERAL DE ÁRBOL | | |
|---|---|---|
| Conclusiones/Recomendaciones: | La diana cercana, su altura y volumen, así como el evidente riesgo de caída, hace que se recomiende su apeo y retirada. | |

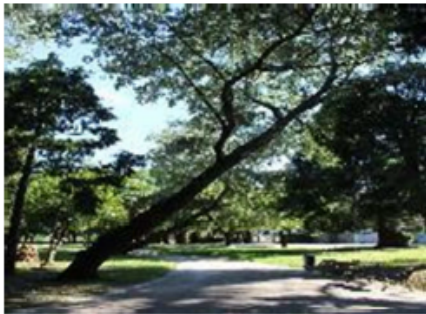
| FICHA GENERAL DE ÁRBOL | | |
|---|---|---|
| Nº Identificación: | 12 | |

| FICHA GENERAL DE ÁRBOL | | |
|---|---|---|
| Problemas especie: | El álamo blanco es un árbol de madera blanda, susceptible de ataques de insectos xilófagos y hongos degradadores de la madera, ante fuerte viento, pueden romper. | |

| FICHA GENERAL DE ÁRBOL | | |
|---|---|---|
| Conclusiones/Recomendaciones: | La diana cercana, aunque se cambien los bancos, su altura y volumen, así como el evidente riesgo de caída, hace que se recomiende su apeo y retirada. | |

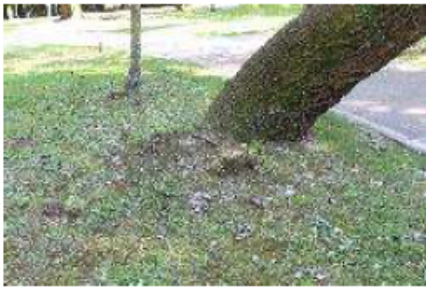
| FICHA GENERAL DE ÁRBOL | | |
|---|---|---|
| Nº Identificación: | 13 | |

| FICHA GENERAL DE ÁRBOL | | |
|---|---|---|
| Problemas especie: | El álamo blanco es un árbol de madera blanda, susceptible de ataques de insectos xilófagos y hongos degradadores de la madera, ante fuerte viento, pueden romper. | |

| FICHA GENERAL DE ÁRBOL | | |
|---|---|---|
| Conclusiones/Recomendaciones: | La diana cercana, su altura y volumen, así como el evidente riesgo de caída, hace que se recomiende su apeo y retirada. | |

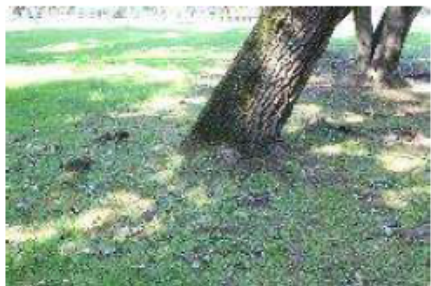
| FICHA GENERAL DE ÁRBOL | | |
|---|---|---|
| Nº Identificación: | 14 | |

| FICHA GENERAL DE ÁRBOL | | |
|---|---|---|
| Problemas especie: | El álamo blanco es un árbol de madera blanda, susceptible de ataques de insectos xilófagos y hongos degradadores de la madera, ante fuerte viento, pueden romper. | |

| FICHA GENERAL DE ÁRBOL | | |
|---|---|---|
| Conclusiones/Recomendaciones: | La diana cercana, su altura y volumen, así como el evidente riesgo de caída, hace que se recomiende su apeo y retirada. | |

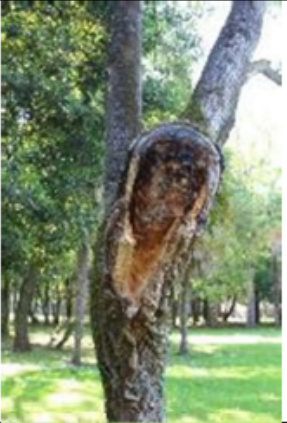
| FICHA GENERAL DE ÁRBOL | | |
|---|---|---|
| Nº Identificación: | 15 | |

| FICHA GENERAL DE ÁRBOL | | |
|---|---|---|
| Problemas especie: | El álamo blanco es un árbol de madera blanda, susceptible de ataques de insectos xilófagos y hongos degradadores de la madera, ante fuerte viento, pueden romper. | |

| FICHA GENERAL DE ÁRBOL | | |
|---|---|---|
| Conclusiones/Recomendaciones: | La diana cercana, su altura y volumen, así como el evidente riesgo de caída, hace que se recomiende su apeo y retirada. | |

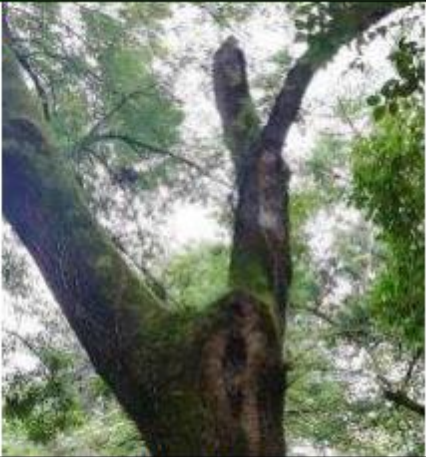
| FICHA GENERAL DE ÁRBOL | | |
|---|---|---|
| Nº Identificación: | 17 | |

| FICHA GENERAL DE ÁRBOL | | |
|---|---|---|
| Problemas especie: | El fresno tiene una fibra dura y flexible, sin embargo no exenta de roturas ante agentes externos como el viento. | |

| FICHA GENERAL DE ÁRBOL | | |
|---|---|---|
| Conclusiones/Recomendaciones: | La diana cercana, su altura y volumen, así como el evidente riesgo de rotura, con la pérdida de vegetación visible, se recomienda su apeo.. | |

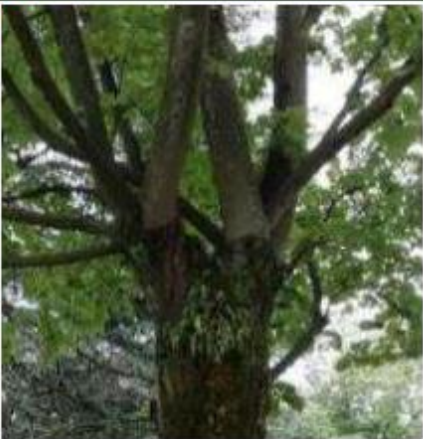
| FICHA GENERAL DE ÁRBOL | | |
|---|---|---|
| Nº Identificación: | 18 | |

| FICHA GENERAL DE ÁRBOL | | |
|---|---|---|
| Problemas especie: | Los tilos de forma genérica, son árboles que vegetan bien en este clima, sin embargo, su madera blanda y susceptible de rotura ante fisiopatías y accidentes climatológicos, es rápidamente atacada por hongos. | |
| Alteraciones detectadas: | La copa fue podada hace años generándose una nueva copa, descompensada, el descortezamiento que presenta el tronco, el tomógrafo corrobora madera en descomposición | |

| FICHA GENERAL DE ÁRBOL | | |
|---|---|---|
| Conclusiones/Recomendaciones: | La diana cercana, su altura y volumen, así como el evidente riesgo de caída, hace que se recomiende su apeo y retirada. | |

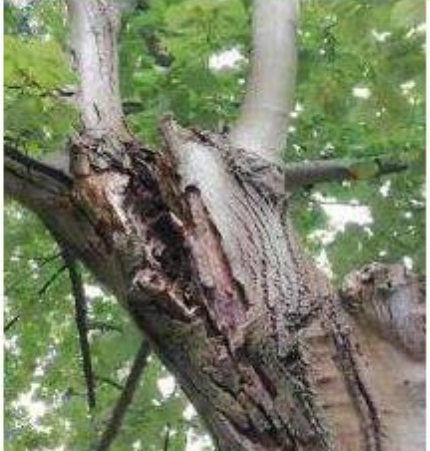
| FICHA GENERAL DE ÁRBOL | | |
|---|---|---|
| Nº Identificación: | 19 | |

| FICHA GENERAL DE ÁRBOL | | |
|---|---|---|
| Problemas especie: | Los tilos de forma genérica, son árboles que vegetan bien en este clima, sin embargo, su madera blanda y susceptible de rotura ante fisiopatías y accidentes climatológicos, es rápidamente atacada por hongos. | |
