**PROYECTO DE DEMOLICION PARCIAL PARA LA  
REHABILITACION DEL CASERIO ETXEBESTE**

BEIZAMA-GIPUZKOA

2023 UZTAILA

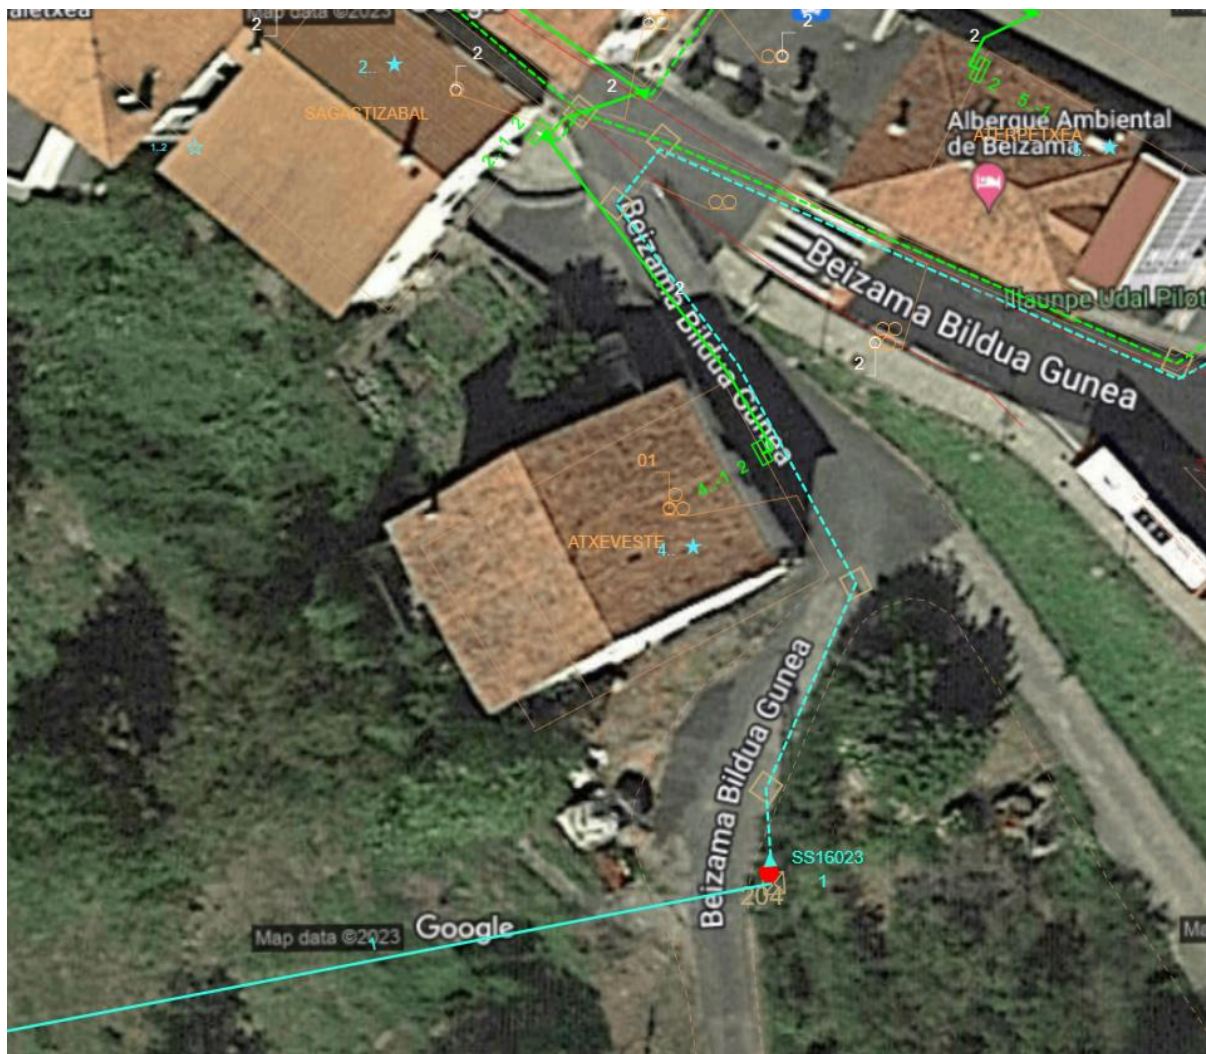
Se muestra la línea de alta que llega en aéreo hasta la torre ubicada al sureste de la parcela. Desde aquí discurre enterrada hasta el centro de transformación. En verde discontinuo se representa la canalización enterrada en baja tensión desde el centro de transformación y en línea continua la acometida en aéreo al edificio.

Previo al inicio de los trabajos de derribo se tramitará expediente con la empresa suministradora para anular la cometida aérea. Para la realización del futuro proyecto de rehabilitación se tramitará un nuevo expediente para solicitar acometida enterrada acorde a las nuevas necesidades de la edificación.

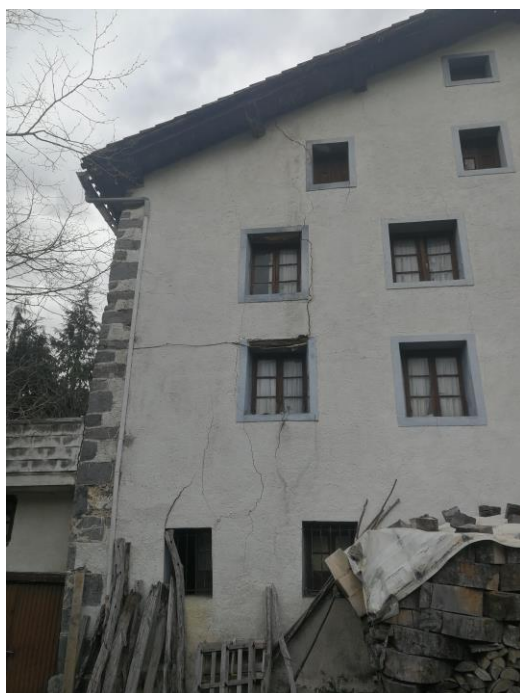
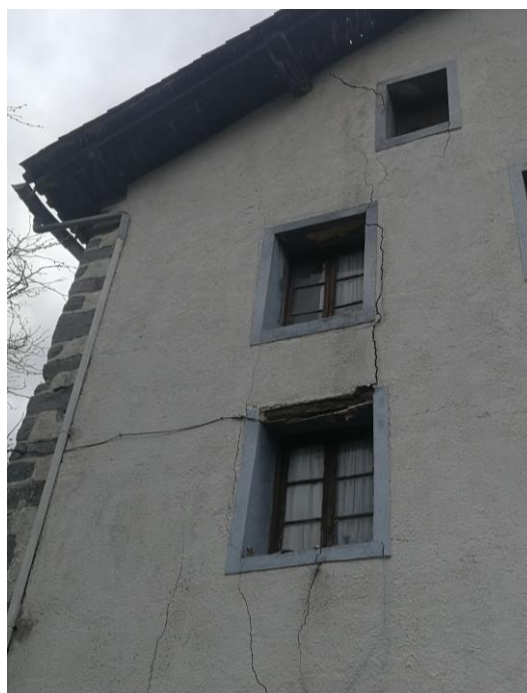
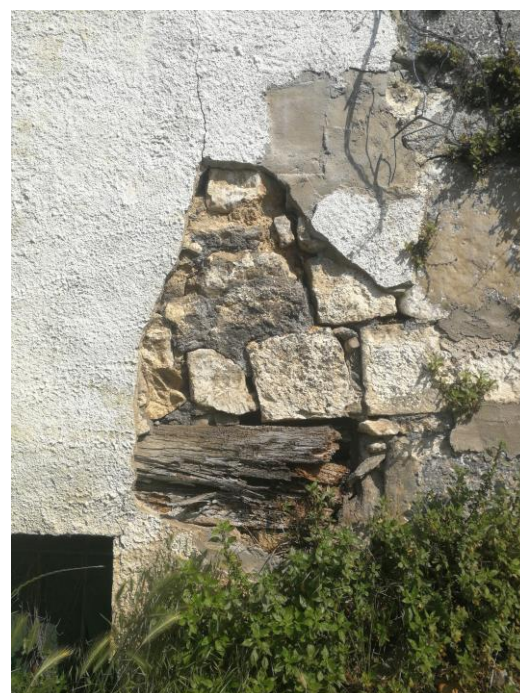
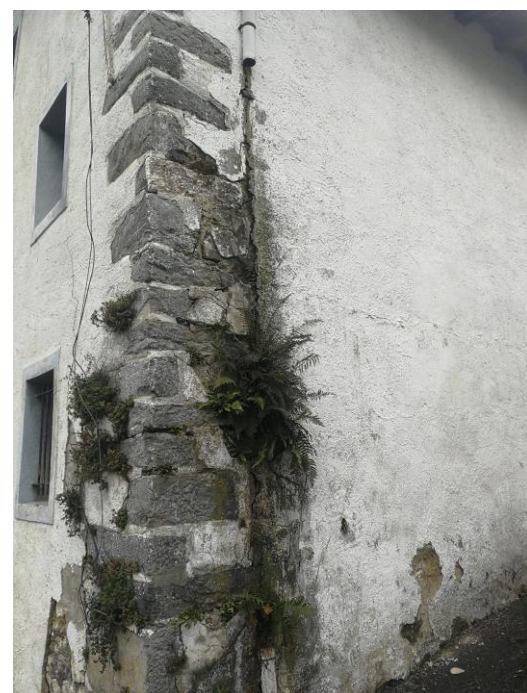
El edificio manifiesta una falta de mantenimiento evidente. No se ha podido acceder al interior por las advertencias de riesgo que se nos han transmitido por parte de los servicios municipales. Desde el exterior se pueden apreciar diferentes patologías, humedades con degradación de material, faltas en el recubrimiento exterior con elementos estructurales a la vista o grietas y roturas en los elementos de mampostería con panzas o desplomes en algunos paños de fachada.

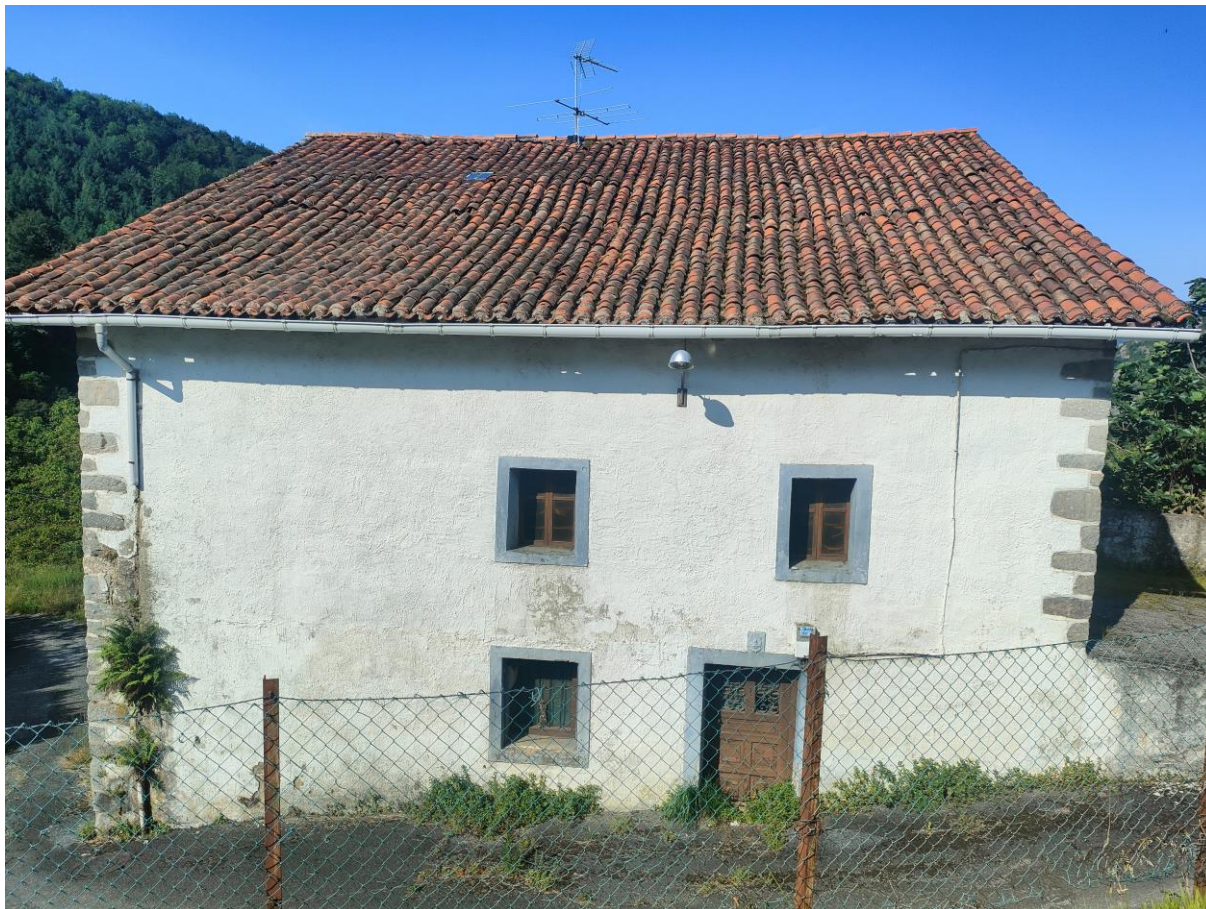
Desde el exterior se puede observar también el mal esta de la cubierta que en la cara noreste presenta un hundimiento que hace pensar en que la estructura ha colapsado al menos en ese punto.

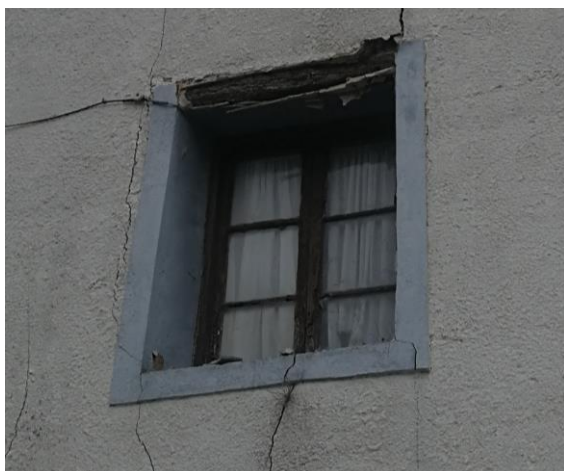
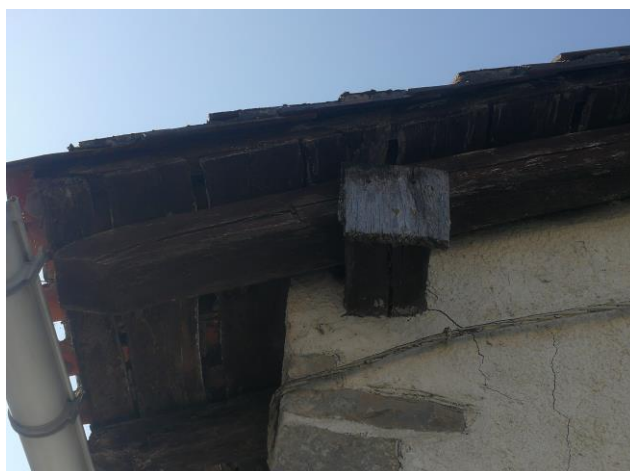
Se observa también la mala conservación de los elementos de madera expuestos al exterior; cabezales de ventanas, tabla de la estructura de cubierta o cabezas de vigas y solivería.
