## GAZTELUZAR ETA BERE INGURUAN JARDUKETA

### ACTUACION EN GAZTELUZAR Y SU ENTORNO

#### GAZTELUZAR IBILBIDEA BEHOBIA, IRUN

#### MEMORIA ETA ERANSKINAK

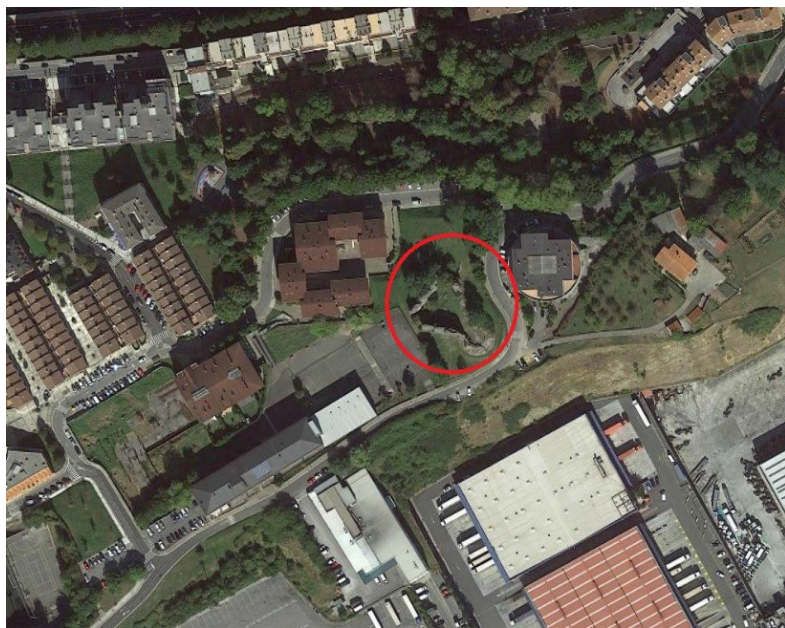
#### I.1.2.6. DESCRIPCIÓN DEL SOLAR O PARCELA

La parcela objeto de esta documentación se sitúa en el barrio Artia de Irun, en un alto que queda entre el río Bidasoa y la vaguada de Antton ttipi, cerca del barrio de Behobia.

Se trata de una parcela irregular, de 4510,40 m<sup>2</sup>s, cuya mayor parte del perímetro (al Norte, al Este y al Sur) da al vial circundante (Jose Mari Iparraguirre, al Norte, y Gazteluzahar ibilbidea, al Este y al Sur). El lado Oeste da en su mitad Norte a las parcelas residenciales de números 24 y 34 de Gazteluzahar ibilbidea, y en su mitad Sur al equipamiento escolar de Enseñanza Secundaria Toki alai DBH.

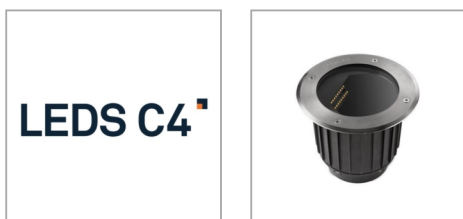
### LEDSC4 GEA Led Wall washer

Partes eléctricas situadas en un compartimento estanco interior, aisladas del compartimento donde hay la regleta para hacer la conexión. Soporta un peso estático de hasta 1.800 Kg y el paso ocasional de vehículos a baja velocidad. Incluye caja de empotrar. Apto para instalar en ambientes con atmósfera marina. Incluye 2 salidas de cable para facilitar la instalación en cadena. Temperatura máxima en la superficie de la luminaria inferior a 40°C. El módulo óptico puede girar fácilmente 360°. Material estructura: Acero inoxidable AISI 316. Acabado estructura: Pulido, Negro. Acabados palas: NA. Material difusor: Cristal. Protección contra los rayos ultravioleta. Garantía: 5 Años.

Peso neto del producto (Kg): 1.960  
Anchura o diámetro del producto (mm): 185  
Salida del producto (mm): 151

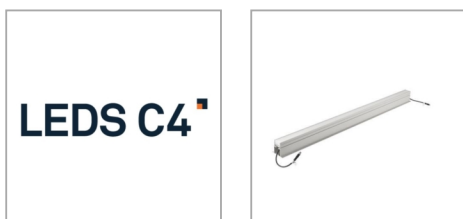
### LEDSC4 TAGLIO Recessed

Especialmente diseñada para ocultar toda la tornillería. Se incluyen bandas elásticas laterales para facilitar la extracción del módulo LED en caso de avería, conectores rápidos, caja de empotrar y 3 placas para garantizar y facilitar una perfecta unión entre luminarias concatenadas. Apto para instalar en ambientes con atmósfera marina. Incluye 2 salidas de cable para facilitar la instalación en cadena. Metros cable incluido: 2x 0,15. Acabado estructura: Anodizado. Acabados palas: NA. Material difusor: PMMA. Acabado difusor: Opal. Protección contra los rayos ultravioleta. Garantía: 5 Años. Ta max: 50°C.

Peso neto del producto (Kg): 2.180  
Longitud del producto (mm): 1004  
Anchura o diámetro del producto (mm): 65  
Altura del producto (mm): 62
