## PLIEGO DE PRESCRIPCIONES TÉCNICAS PARA LA CONTRATACIÓN DE LA ASISTENCIA TECNICA PARA LA REDACCIÓN DE PROYECTO DE RENOVACION DEL COLECTOR H DE SANEAMIENTO EN LA CALLE MIRALRIO DE PORTUGALTE

### 1. ANTECEDENTES Y SITUACION ACTUAL

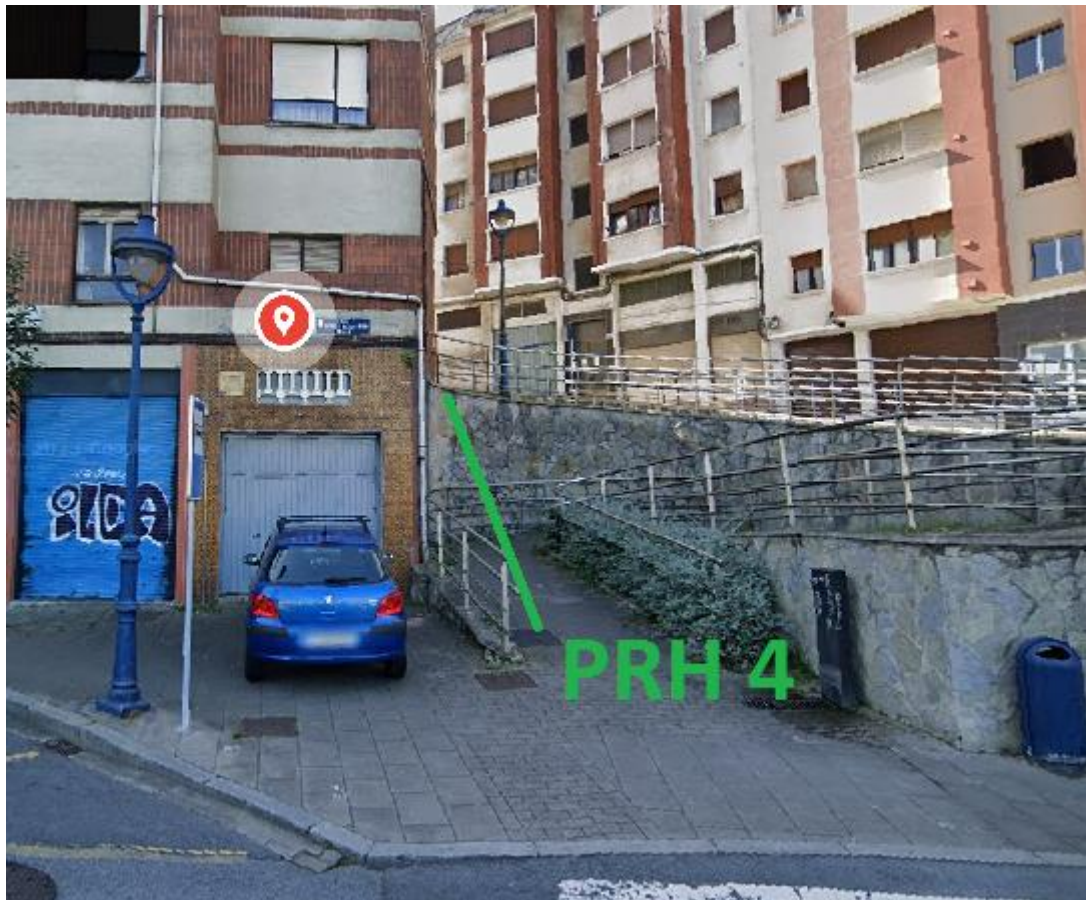
El tramo discurre debajo del muro

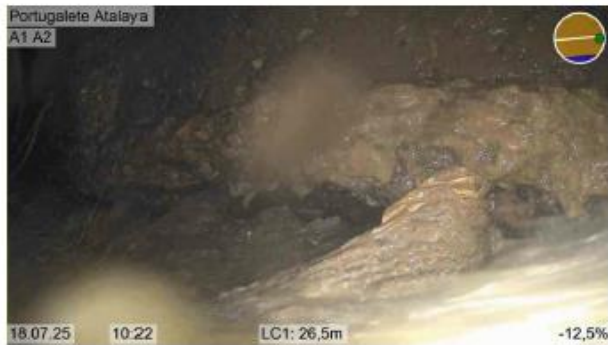
A1  
-A2\_51a9e18e-21c7-43f0-9eb2-f643dc5b920d\_20250723\_11  
3116\_723.jpg, 00:08:23, 26.50m  
Rotura, fragmentos de la tubería visiblemente desplazados  
pero no perdidos,, 1mm a 4 Reloj

- 1.- Renovación de la canalización de saneamiento entre los pozos PRH4 y PRH5 ( Tramo actual en galería antigua en mal estado ). Diámetro 800mm
- 2.- Registro del pozo F0.
- 3.- Reconstrucción de pozo F1.
- 4.- Renovación de la canalización de saneamiento entre los pozos F0 y F1( tramo actual en galería en mal estado ). Diámetro 400mm.
- 5.- Enfundado tubería entre el pozo F1 y PRH-5 o incorporación del pozo F1 en el PRH6.
- 6.- Reconstrucción de la urbanización afectada

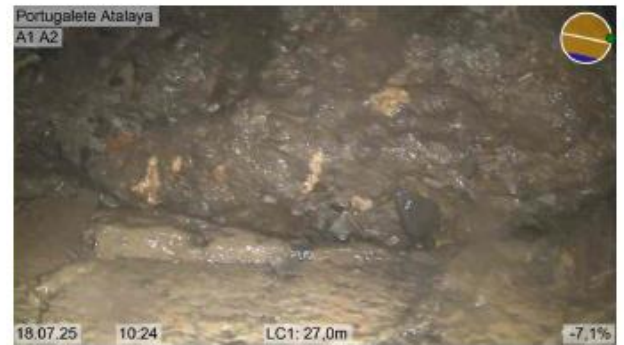
A1  
-A2\_6068a728-d953-483f-b5d3-54ef24369d6e\_20250723\_11  
3145\_744.jpg, 00:08:23, 26.50m  
Rotura, fragmentos de la tubería visiblemente desplazados  
pero no perdidos,, 1mm a 4 Reloj

Estado muy deteriorado galería

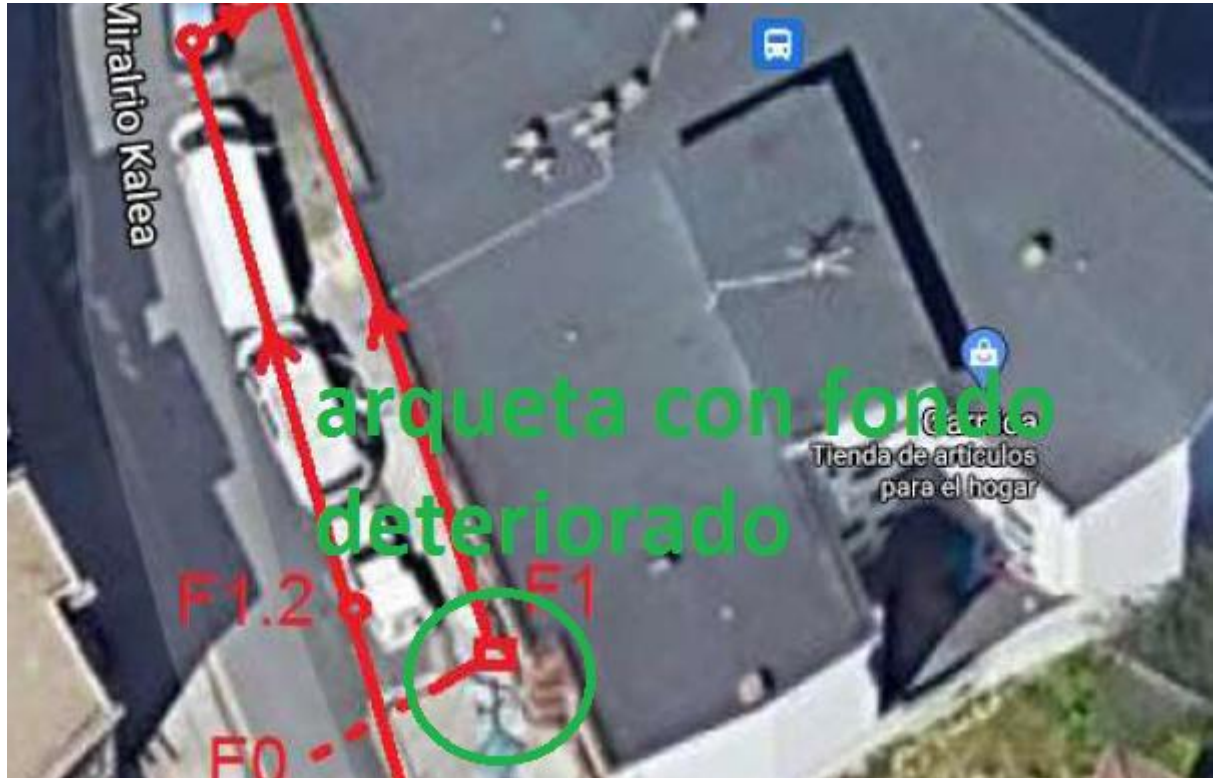
2.- Pérdida de fondo en arqueta F1 de colector secundario situado en la calle Miralrio. Y Ausencia de registro de la arqueta F0. Estado deteriorado de la galería entre F0 y F1.
