# Informe Geológico-Geotécnico

| Informe Geológico-Geotécnico. Documento 1 texto | | |
| Obra: 1759 | INSTALACIÓN DE MARQUESINA Y TORRE DE EJERCICIOS, PARQUE DE BOMBEROS DE DERIO (BIZKAIA) | |
| Fecha de emisión: 22 de junio de 2022 | | |

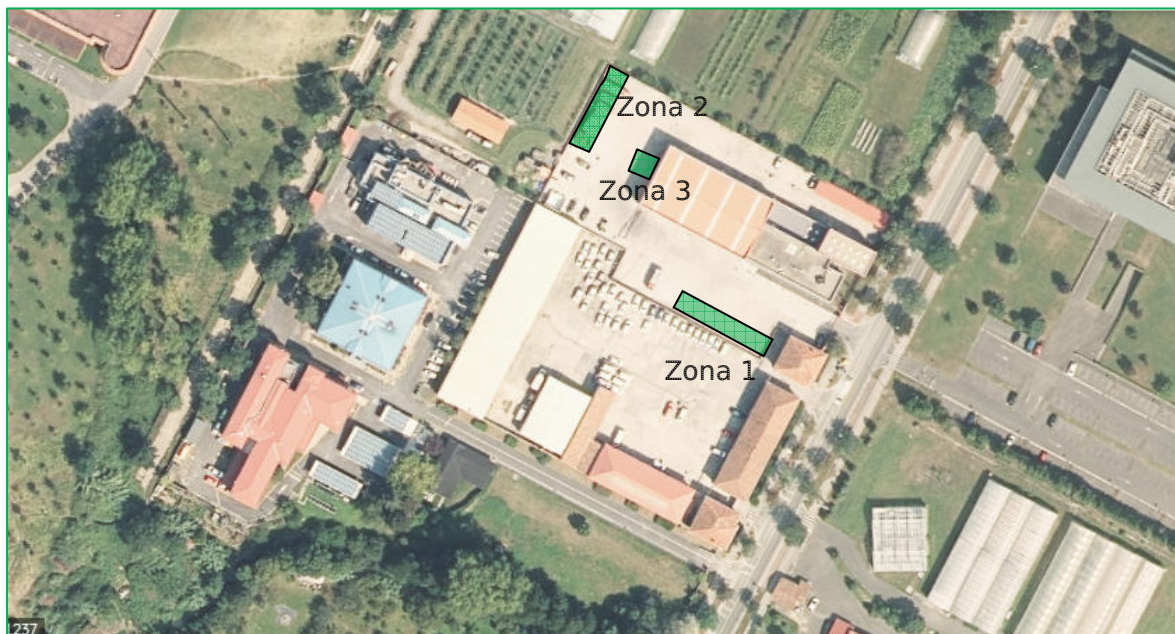
Ilustración 1: Situación de la zona de estudio (<https://geo.euskadi.eus>). Ubicación de la torre de ejercicios y dos posibles ubicaciones para la marquesina.

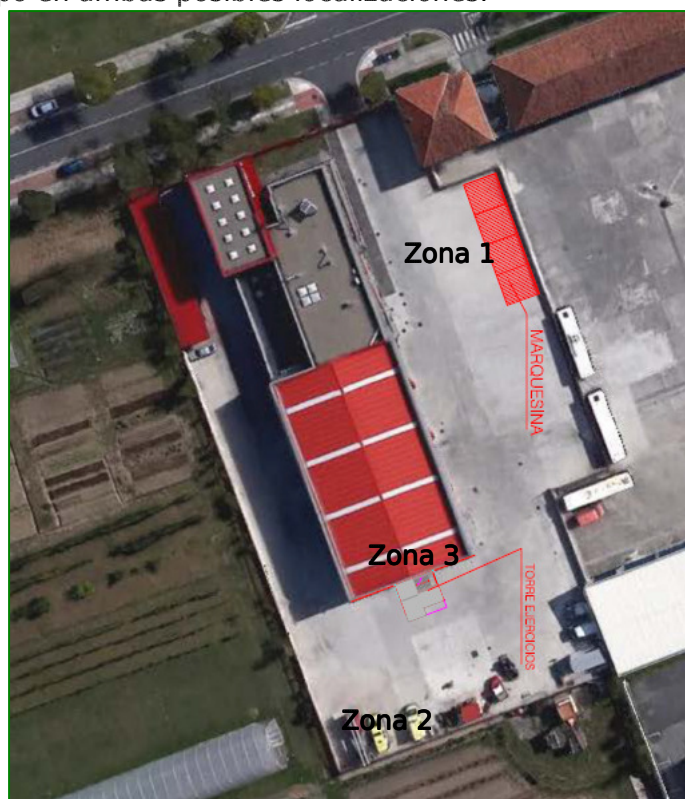
Ilustración 2: Ortofoto con situación de torre de ejercicios (Zona 3) y posibles emplazamientos de marquesina (Zona 1 y 2).

Se proyecta la edificación de una torre de ejercicios (Zona 3) y una marquesina. No se dispone más información.

La marquesina tiene dos posibles ubicaciones, (Zona 1 o Zona 2) realizándose ensayos de campo en ambas posibles localizaciones.

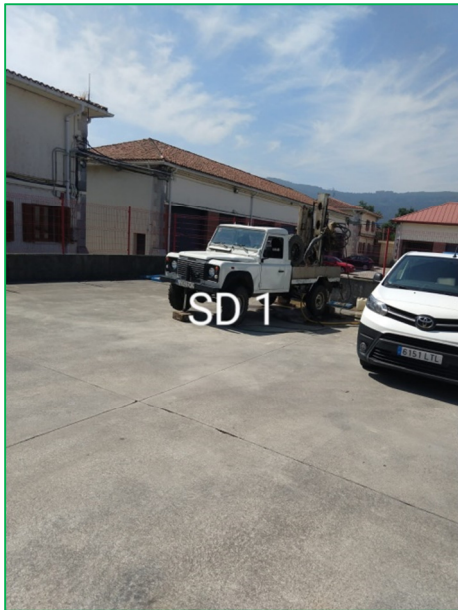
**MÁQUINA DE SONDEOS TP-30  
REALIZANDO SONDEO 1**

Para su realización se ha empleado una máquina de rotación con circulación directa y empuje hidráulico TECOINSA TP 30 montada sobre vehículo Land Rover, utilizándose un diámetro máximo de perforación de 116 mm.

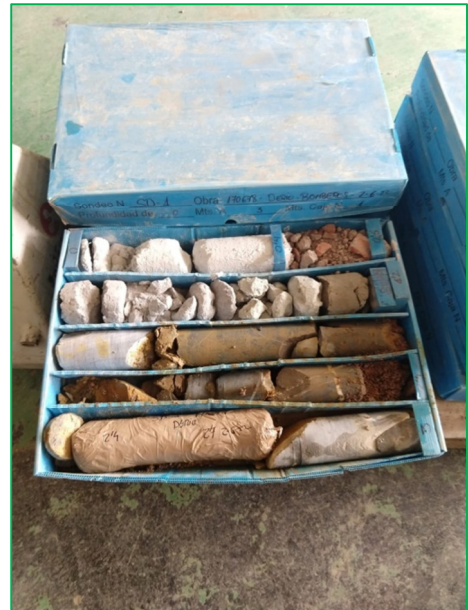
**SONDEO 1 CAJA 1 DE 0,00 A 3,00 M**

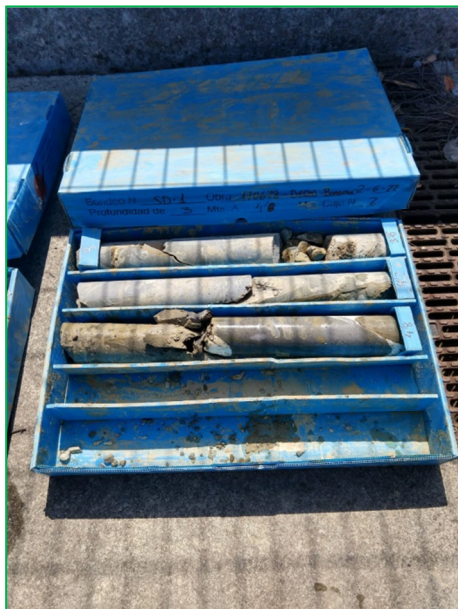
**SONDEO 1 CAJA 2 DE 3,00 A 4,80 M**

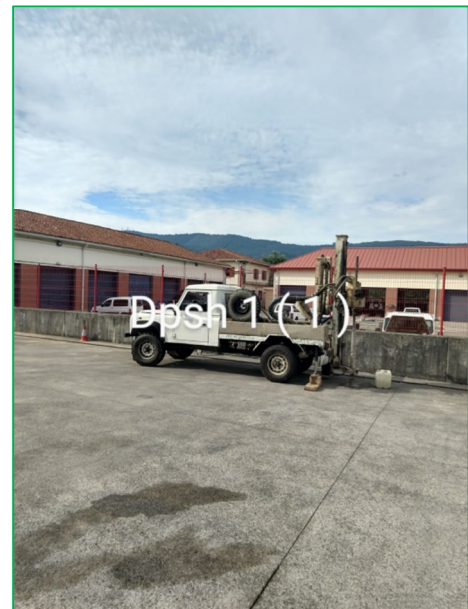
**MÁQUINA TP 30 REALIZANDO ENSAYO  
DE PENETRACIÓN DPSH 1 (1)**

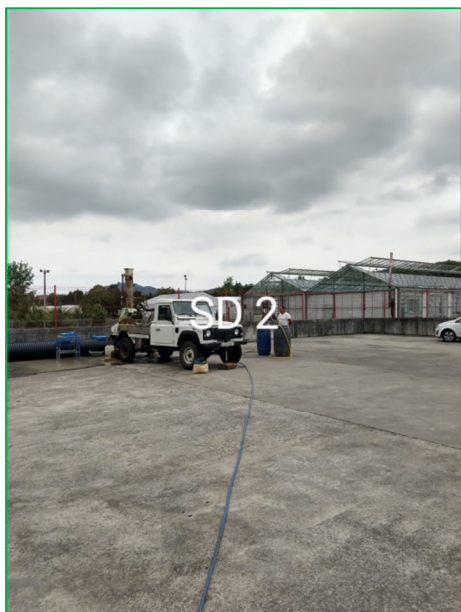
**MÁQUINA DE SONDEOS TP-30  
REALIZANDO SONDEO 2**

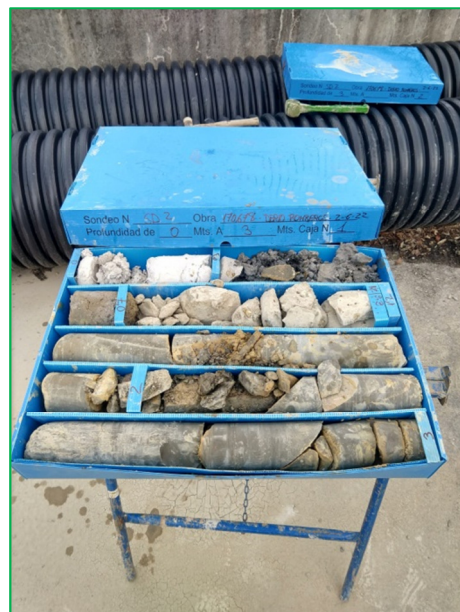
**SONDEO 2 CAJA 1 DE 0,00 A 3,00 M**

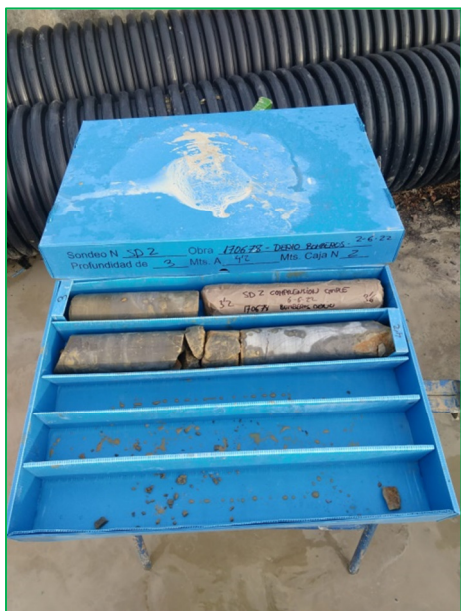
**SONDEO 2 CAJA 2 DE 3,00 A 4,20 M**

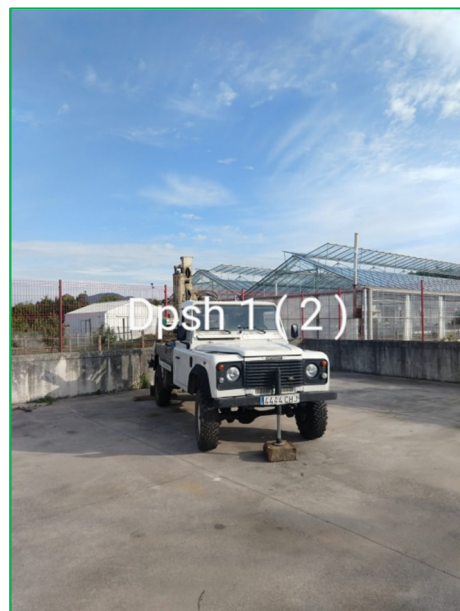
**MÁQUINA TP 30 REALIZANDO ENSAYO  
DE PENETRACIÓN DPSH 1 (2)**

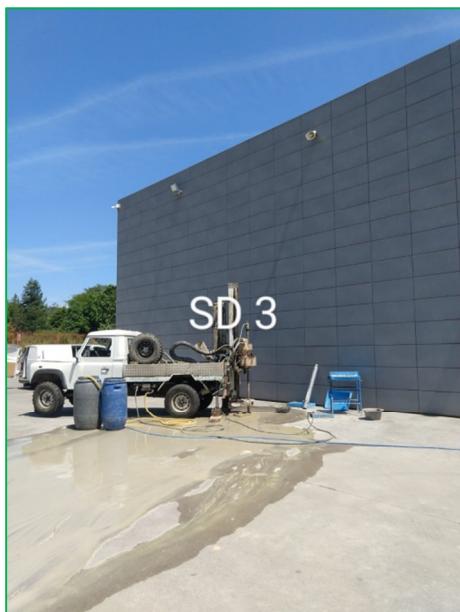
**MÁQUINA DE SONDEOS TP-30  
REALIZANDO SONDEO 3**

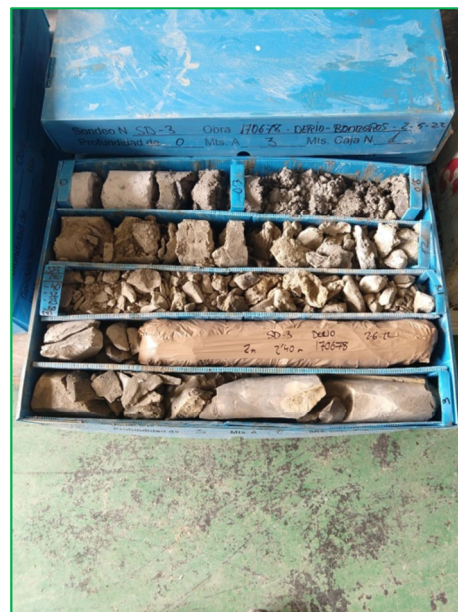
**SONDEO 3 CAJA 1 DE 0,00 A 3,00 M**

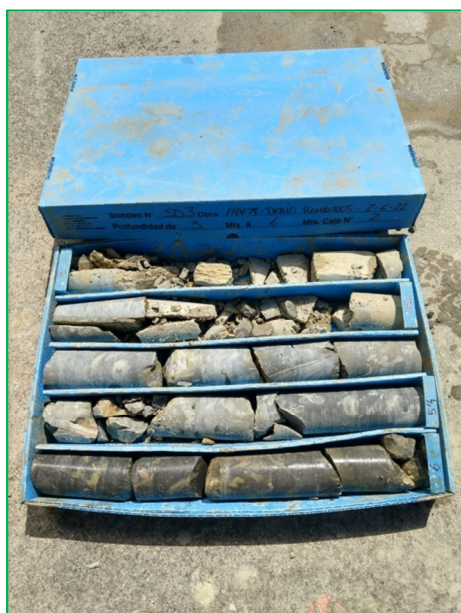
**SONDEO 3 CAJA 2 DE 3,00 A 6,00 M**

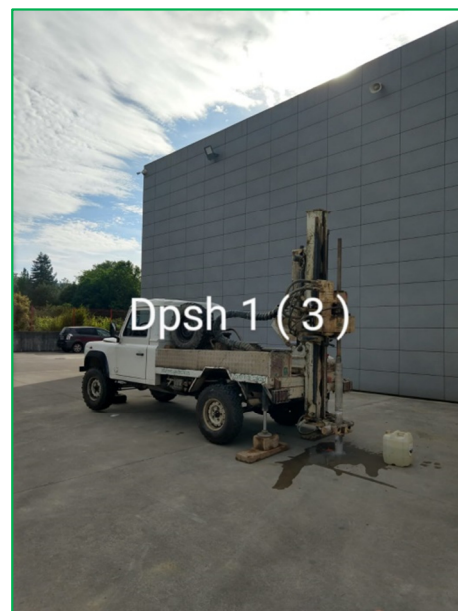
**MÁQUINA TP 30 REALIZANDO ENSAYO  
DE PENETRACIÓN DPSH 1 (3)**
