Andoaingo Udala

**MEMORIA TEKNIKOA**  
**MEMORIA TÉCNICA**

**OTIETAKO PARKEAREN INGURUAK BIRGAITZEA**  
**RECUPERACIÓN DE LOS ENTORNOS DEL PARQUE DE OTIETA**

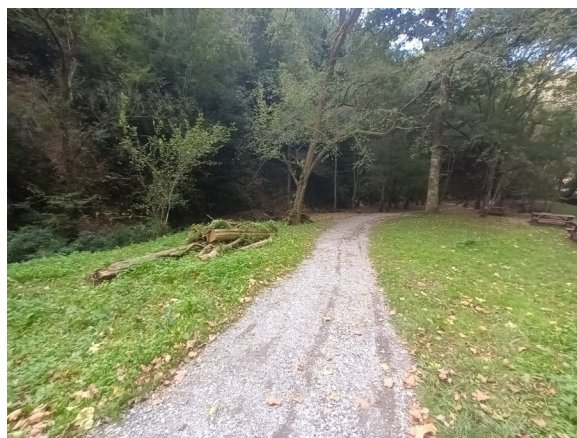
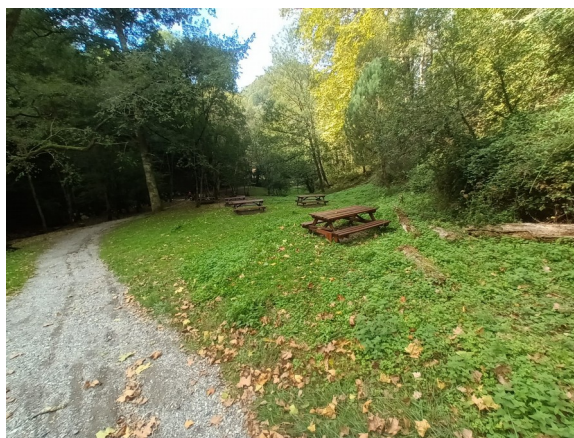
En primer lugar, se debe realizar una retirada de todos los árboles y troncos caídos en el entorno debido a las fuertes lluvias del mes de abril. Muchos de ellos fueron apartados en aquel momento por los servicios de emergencias, pero los restos de los mismos quedaron sin recoger.

Por otro lado, la zona también precisa de un elevado desbroce ya que la vegetación afecta a gran parte del merendero y el entorno.

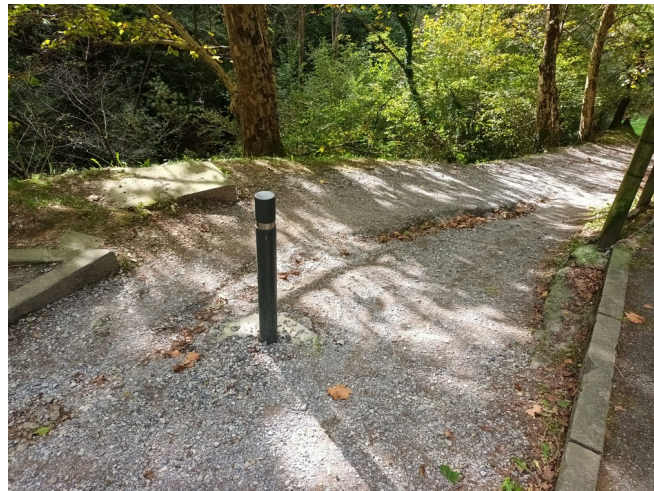
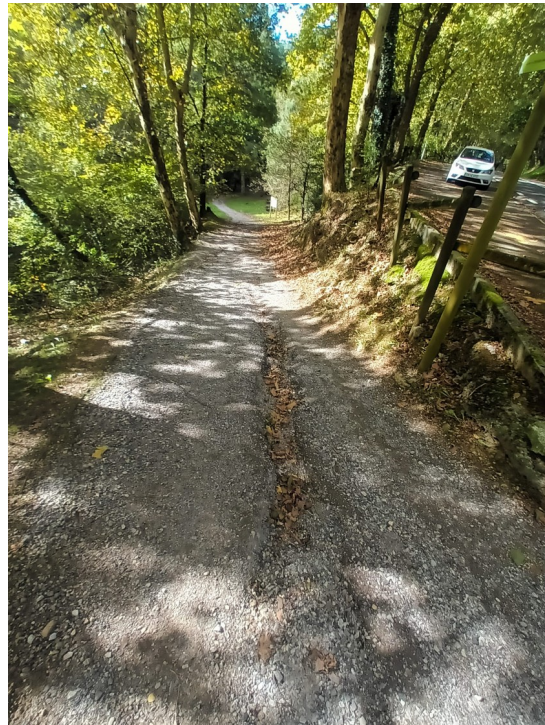
Debido a las fuertes lluvias las aguas de escorrentía generaron daños en los caminos de acceso al merendero y a la casa del parque de Leitzaran. El agua generó socavones los cuales hacen que los senderos sean dificultosos para el tránsito peatonal afectando especialmente a personas con movilidad reducida. Asimismo, también generó daños en los drenajes de estos por lo que deben ser reparados en su totalidad.

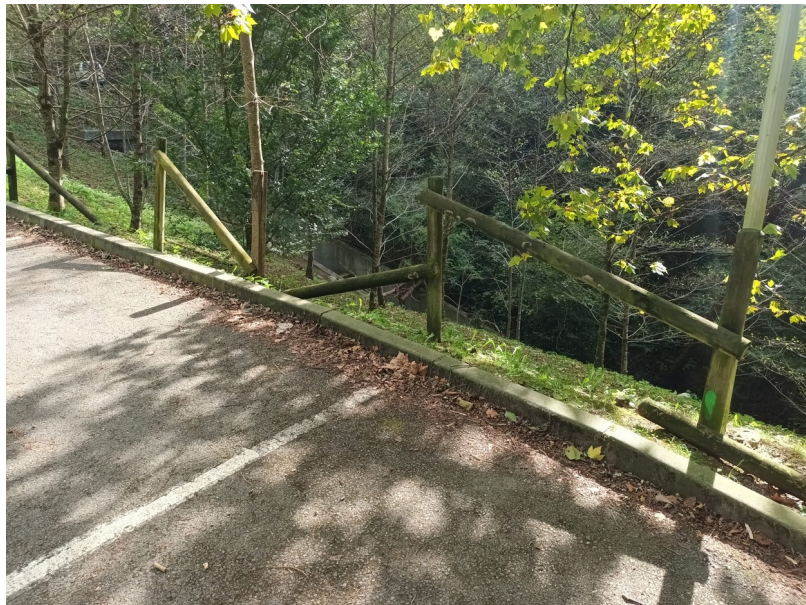
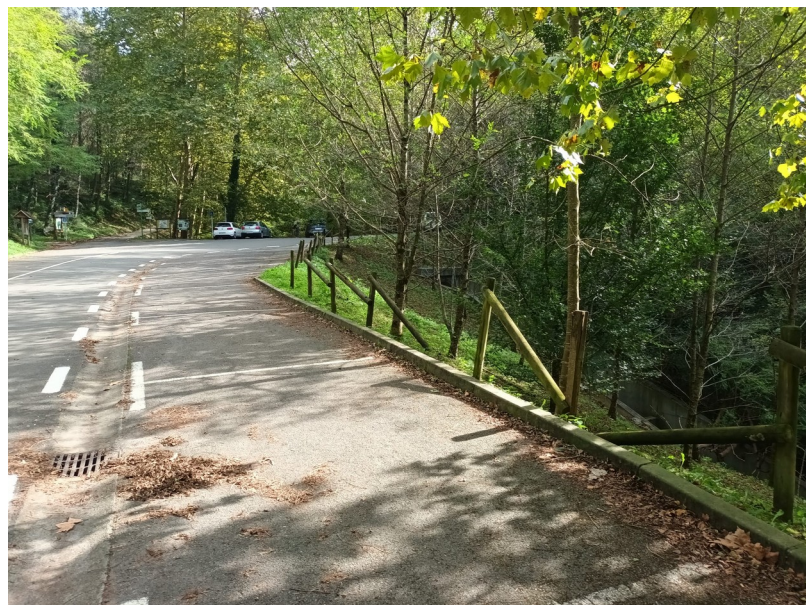
Por el paso del tiempo y por vandalismo la barandilla de seguridad que protege el aparcamiento de vehículos de un pequeño acantilado está completamente deteriorada y peligrosa. Se precisa reemplazarla por completo por una nueva.

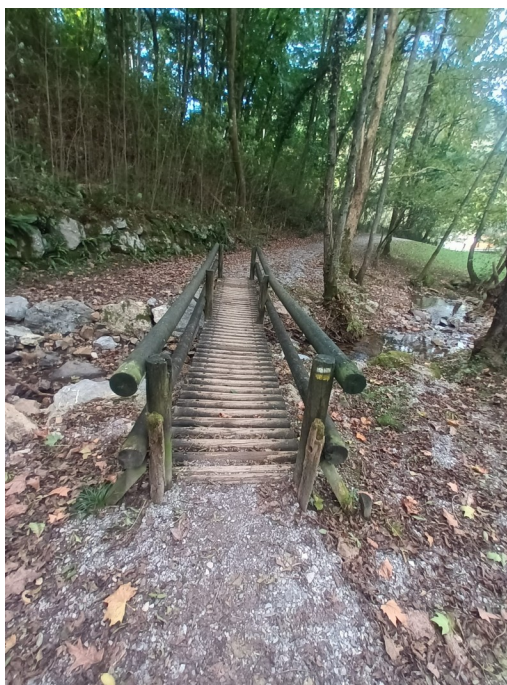
El puente de madera que salva un pequeño cauce fluvial está dañado. Debido a las fuertes riadas este puente fue arrastrado 100 metros aguas abajo. Los servicios de emergencias que adecuaron la zona lo recolocaron, pero actualmente se encuentra muy inestable al paso de personas ya que al paso de personas balancea.

La solución al problema consiste en reemplazar dicho puente de madera por uno nuevo el cual sea de mayores dimensiones para evitar así que futuras avenidas lo vuelvan a arrastrar y a su vez tenga más anchura que permita el paso de una silla de ruedas, cosa que actualmente no es posible.

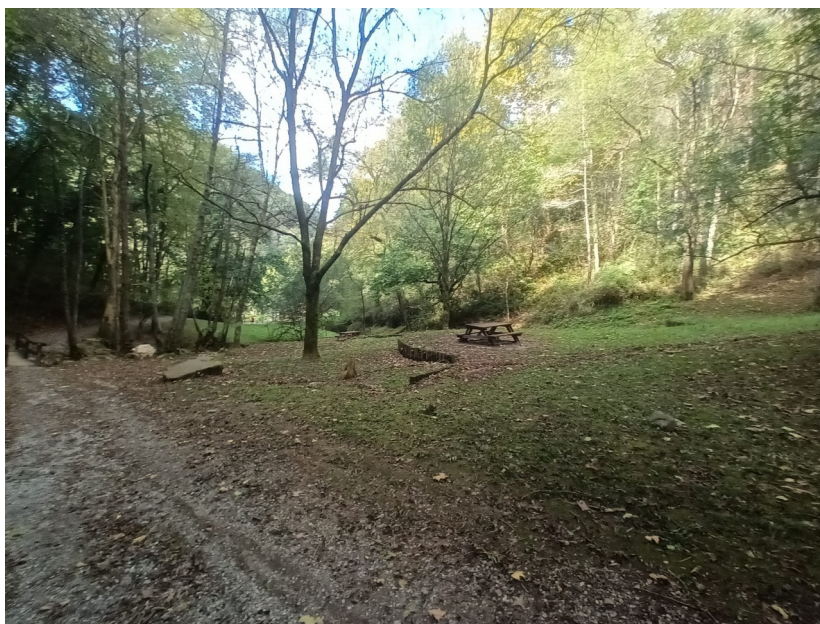
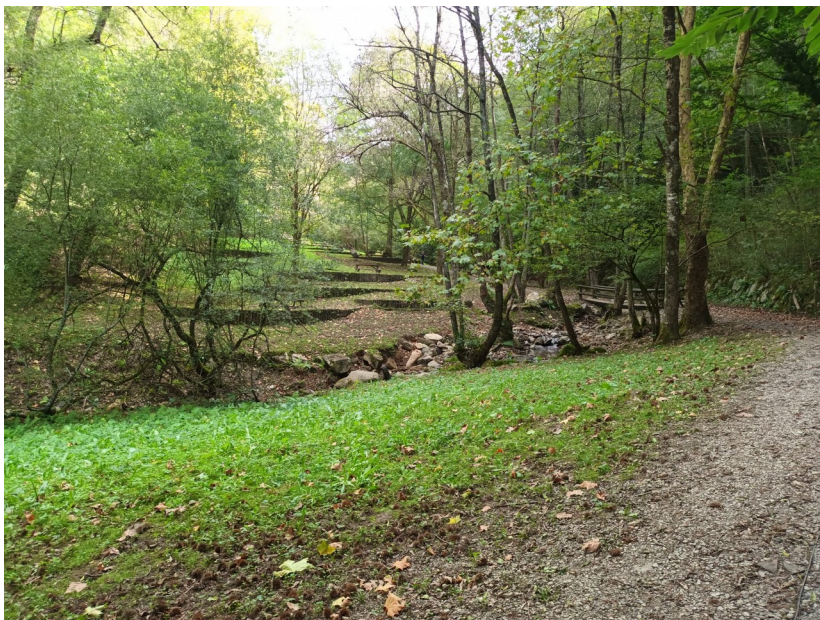
Las mesas del entorno actualmente están en mal estado de conservación. A pesar de que recientemente hayan sido pintadas por los servicios municipales muchas de las tablas que las conforman están astilladas y rotas. Además, debido a los asentamientos del terreno tampoco están niveladas.

La solución al problema consiste en reemplazar las mesas de madera por unas nuevas de PVC reciclado con imitación a madera. De esta manera, al ser unas mesas de PVC la durabilidad de las mismas y el mantenimiento es mejor y no se ve afectado el impacto visual del entorno ya que la imitación a madera está muy bien lograda. Además desde el punto de vista medioambiental es también una solución ecológicamente óptima ya que las mesas estarían hechas de materiales reciclados.

Asimismo, también se colocarían varias mesas las cuales resultarían accesibles para personas con movilidad reducida.
