4. REVISIÓN DE EQUIPAMIENTO

8. EVIDENCIAS ACTUACIONES ESPECIALES, OBSERVACIONES Y MEJORAS.

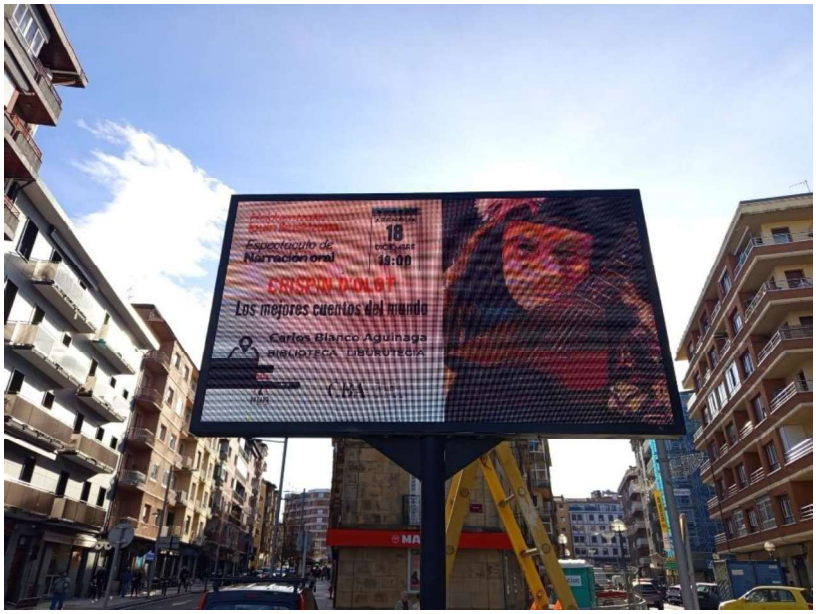
PANEL INFORMATIVO				
UBICACIÓN	**DIAGNÓSTICO**	**TEST INICIAL**	**ACCIONES**	**ESTADO FINAL**
Panel Casino	Módulos LED: 16 uds. dañadas	☒	Acometida de fuerza. Comprobación de las protecciones.	**OK**
			Comprobación funcionamiento de todas las fuentes de alimentación.	**OK**
			Comprobación de la fijación en la base.	**OK**
			Verificación de la sujeción y conexionado de todos los elementos.	**OK**
			Verificación da la activación de toda la matriz LED con sus diferentes colores.	**NO OK**
			Comprobación variación de la intensidad de brillo de los LEDs según sonda de luminosidad.	**OK**
			Verificación de la comunicación con el gestor de contenidos para la recepción de imágenes y videos con su correcta visualización.	**OK**
			Comprobación del dato de temperatura según sonda de temperatura.	**OK**
			Comprobación sistema de ventilación.	**OK**

3.- CASINO: Estado de los módulos LED de panel (16 unidades dañadas).
