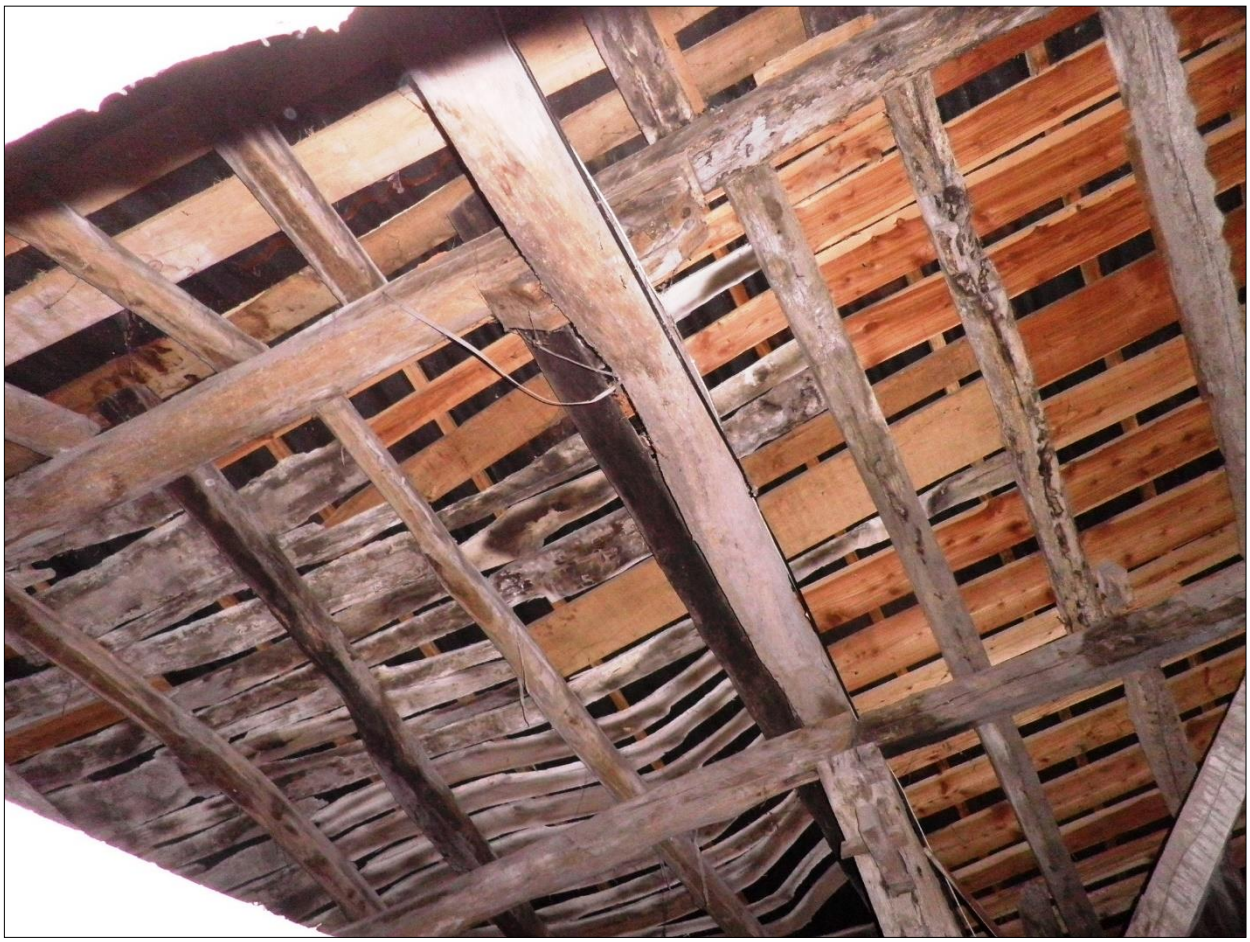
Vista interior de una de las viviendas en planta primera.
