DOC A. ANEXO 2: CATAS

DOC A. MEMORIA
ANEXO 1: FOTOGRAFÍAS DEL ESTADO ACTUAL
➡ **ANEXO 2: CATAS**
ANEXO 3: PROYECTO PARCIAL DE CLIMATIZACIÓN
ANEXO 4: PROYECTO PARCIAL DE VENTILACIÓN
ANEXO 5: CERTIFICADO DE EFICIENCIA ENERGÉTICA
DOC B. PLANOS
DOC C. PRESUPUESTO Y MEDICIONES
DOC D. ESTUDIO SEGURIDAD Y SALUD EN OBRA
DOC E. ESTUDIO DE GESTIÓN DE RESIDUOS DE CONSTRUCCIÓN Y DEMOLICIÓN
DOC F. PLAN DE CONTROL DE CALIDAD
DOC G. PLIEGO DE CONDICIONES

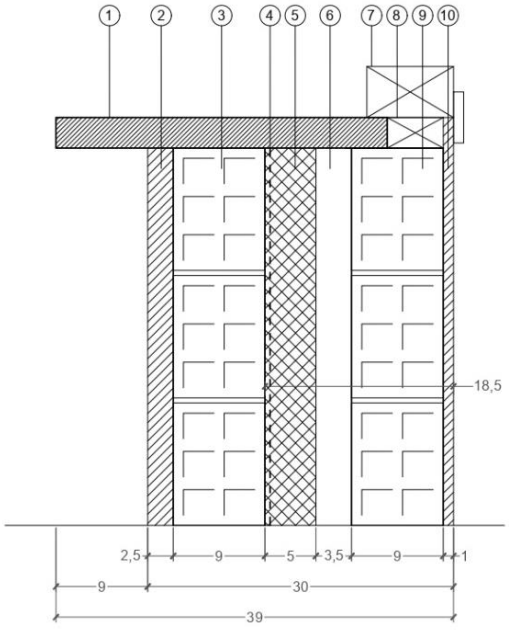
FACHADA NORTE

1. ALFÉIZAR DE HORMIGÓN PREFABRICADO
2. ACABADO EXTERIOR, MONOCAPA CON ÁRIDO PROYECTADO (COTEGRAN)
3. HOJA EXTERIOR, LHD
4. PINTURA IMPERMEABLE
5. AISLAMIENTO TÉRMICO, LANA DE ROCA
6. CÁMARA DE AIRE
7. MARCO VENTANA
8. SUPUESTO PREMARCO DE MADERA
9. HOJA INTERIOR, LHD
10. ENLUCIDO INTERIOR PINTADO EN BLANCO

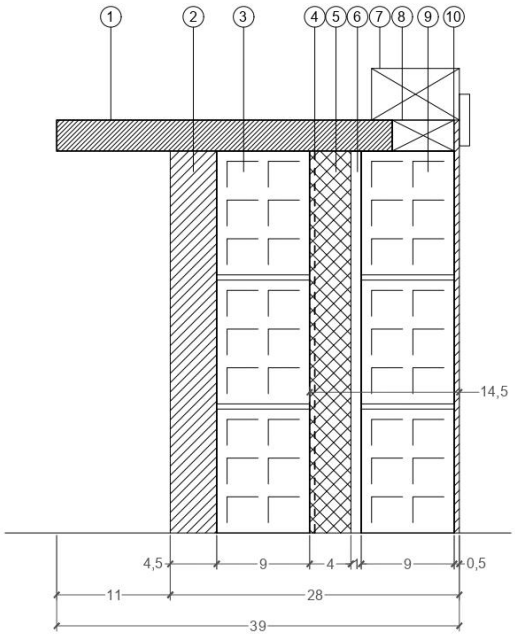
FACHADA OESTE

1. ALFÉIZAR DE HORMIGÓN PREFABRICADO
2. ACABADO EXTERIOR, MONOCAPA CON ÁRIDO PROYECTADO (COTEGRAN)
3. HOJA EXTERIOR, LHD
4. PINTURA IMPERMEABLE
5. AISLAMIENTO TÉRMICO, LANA DE ROCA
6. CÁMARA DE AIRE
7. MARCO VENTANA
8. SUPUESTO PREMARCO DE MADERA
9. HOJA INTERIOR, LHD
10. ENLUCIDO INTERIOR PINTADO EN BLANCO

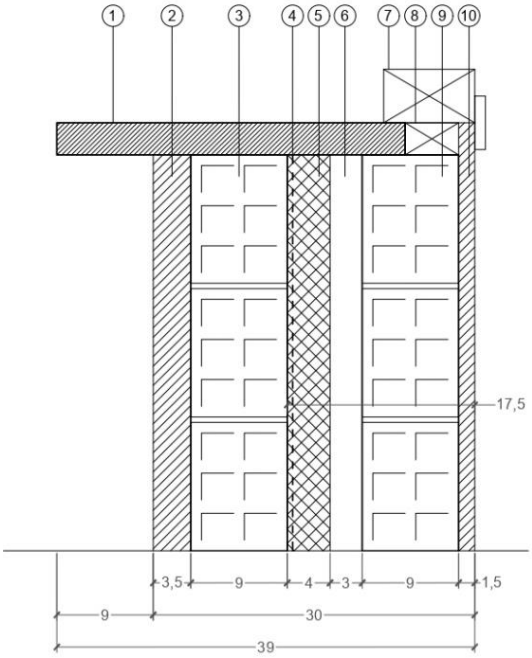
FACHADA SUR

1. ALFÉIZAR DE HORMIGÓN PREFABRICADO
2. ACABADO EXTERIOR, MONOCAPA CON ÁRIDO PROYECTADO (COTEGRAN)
3. HOJA EXTERIOR, LHD
4. PINTURA IMPERMEABLE
5. AISLAMIENTO TÉRMICO, LANA DE ROCA
6. CÁMARA DE AIRE
7. MARCO VENTANA
8. SUPUESTO PREMARCO DE MADERA
9. HOJA INTERIOR, LHD
10. ENLUCIDO INTERIOR PINTADO EN BLANCO

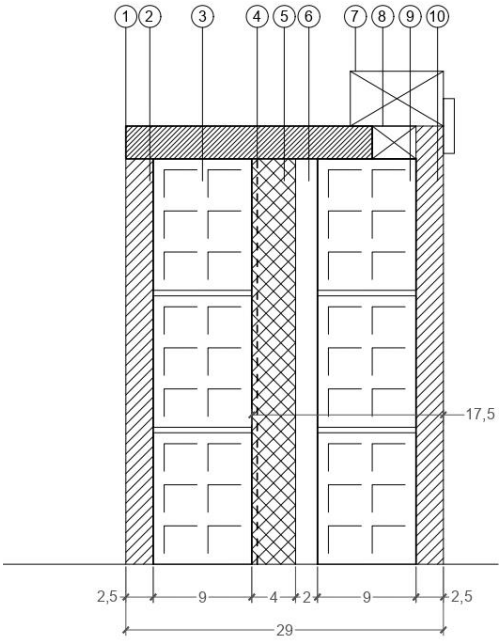
FACHADA ESTE (HANGAR)

1. ALFÉIZAR DE HORMIGÓN PREFABRICADO
2. ACABADO EXTERIOR, ENLUCIDO Y PINTURA
3. HOJA EXTERIOR, LHD
4. PINTURA IMPERMEABLE
5. AISLAMIENTO TÉRMICO, LANA DE ROCA
6. CÁMARA DE AIRE
7. MARCO VENTANA
8. SUPUESTO PREMARCO DE MADERA
9. HOJA INTERIOR, LHD
10. ENLUCIDO INTERIOR PINTADO EN BLANCO

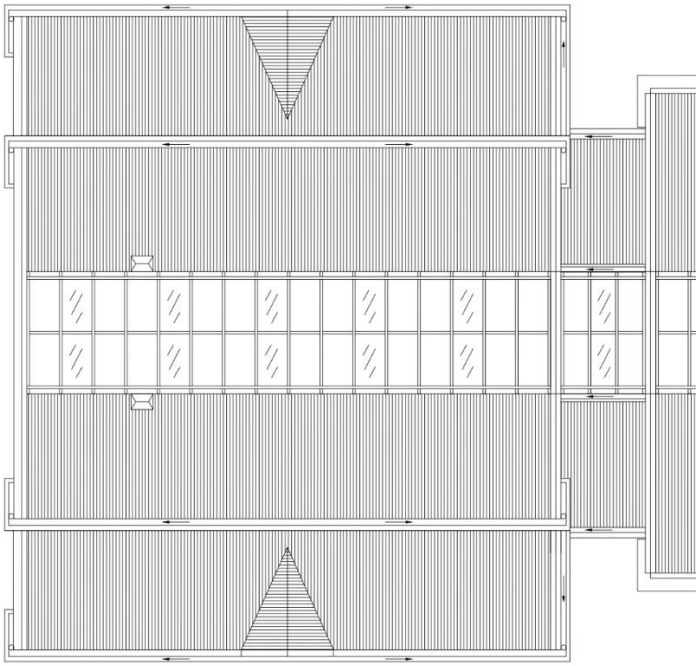
CUBIERTA DE LA GALERÍA

Plancha de Policarbonato, 2.10 x 1.15 m;
e= desconocido
