fecha: ENERO 2022

fase: PROYECTO DE EJECUCIÓN

encargo: REPARACIONES EN EL IES EKIALDE BHI. VITORIA-GASTEIZ

plano ESTADO ACTUAL PATOLOGÍAS OBSERVADAS Y REPORTAJE FOTOGRÁFICO

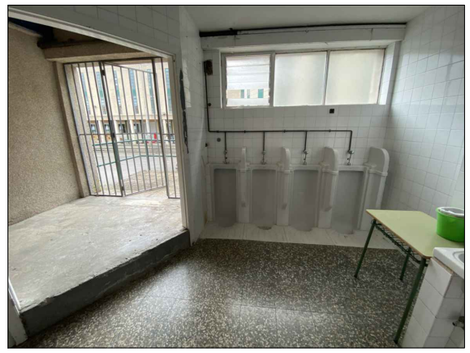
Vista general 1_Almacén desde el exterior

Vista general 2_Acceso aseos

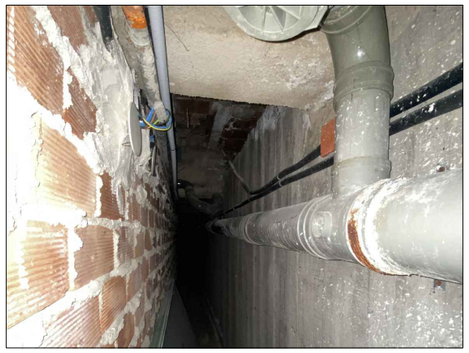
Vista general 3_Interior de galería

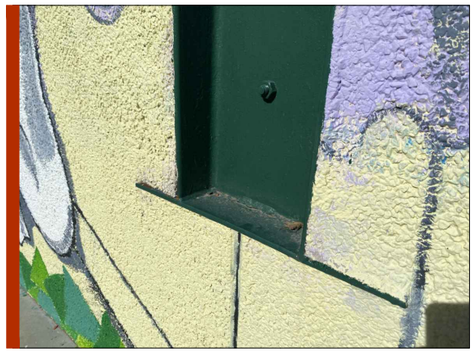
P01_Base de pilar metálico degradado

P01_Base de pilar metálico en buen estado (patio)

P02_Armaduras de losa de hormigón vistas

P01. OXIDACIÓN, CORROSIÓN, EROSIÓN Y ROTURA EN BASE DE PILARES METÁLICOS

P02. ARMADURAS DE LOSA DE HORMIGÓN VISTAS. ESTADO DE OXIDACIÓN Y CORROSIÓN

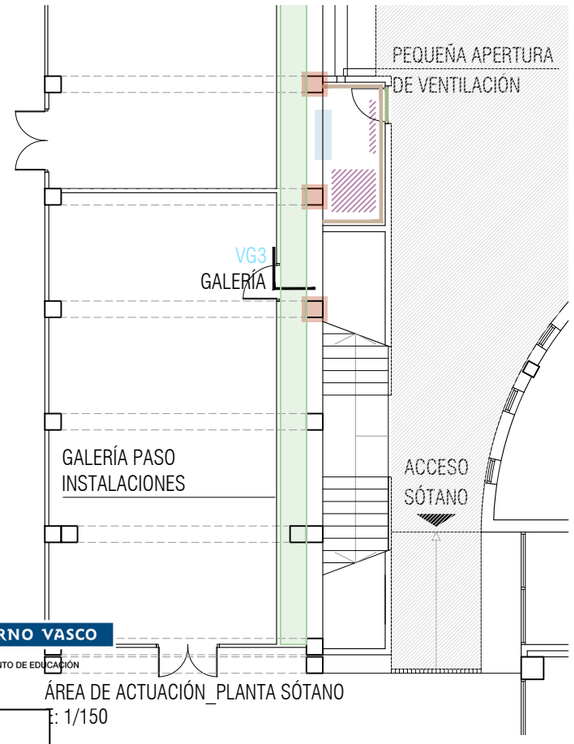
ÁREA DE ACTUACIÓN_PLANTA SÓTANO
E: 1/150

P03. MUROS DE FÁBRICA LADRILLO CARAVISTA Y JUNTAS DE CON EROSIÓN

P04. DINTEL METÁLICO DE PUERTA OXIDADO Y CORROÍDO. SE APRECIA PÉRDIDA DE MATERIAL

P05. ESTRUCTURA DE HORMIGÓN CON HUMEDAD APRECIABLE. SE OBSERVA UNA ESPECIE DE MOHO BLANCO

P06. APARENTE FALTA DE IMPERMEABILIZACIÓN

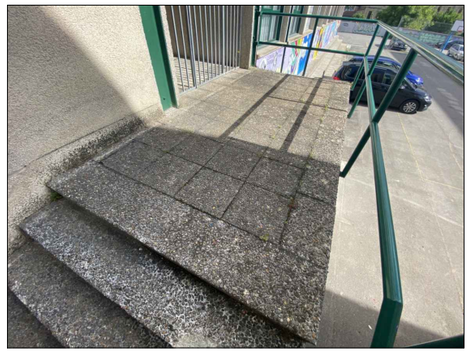
CATA 01 + 02

SE LEVANTARÁ EL PAVIMENTO INCLUSO RECRECIDOS EN EL PORCHE DE ACCESO A ASEOS DE PLANTA BAJA. SE SOSPECHA QUE UNA DE LAS CAUSAS DE LA ACRECENTADA HUMEDAD DEL SÓTANO SE DEBE A LA FALTA DE IMPERMEABILIZACIÓN DE ESTA ZONA, Y A LA CONSECUENTE FILTRACIÓN DE AGUA A TRAVÉS DE LAS JUNTAS DEL PAVIMENTO Y DEL CERRAMIENTO HORIZONTAL.

EN LA IMAGEN: ÁREA SOBRE LA QUE SE REALIZARÁ LA CATA. PUEDEN OBSERVARSE JUNTAS ABIERTAS Y CRECIMIENTO DE VEGETACIÓN EN ELLAS, LO QUE PODRÍA SER INDICATIVO DE FILTRACIONES DE AGUA A TRAVÉS DEL CERRAMIENTO HORIZONTAL

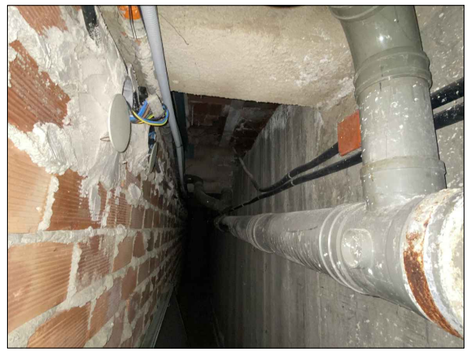
CATA 05

SE REALIZARÁ UNA CATA EN EL FORJADO SUPERIOR DE LA GALERÍA DE INSTALACIONES, EN ARAS DE VERIFICAR QUE LA LOSA DE HORMIGÓN DEL PORCHE Y ACCESO A ASEOS ES POSTERIOR AL FORJADO ORIGINAL DE 1964, Y QUE AQUELLA APOYA SOBRE ESTE. DE SER ASÍ, PODRÍA ESTAR TRABAJANDO A CONTRAPESO Y NO NECESITAR LA LOSA NINGÚN ELEMENTO SUSTENTANTE EN EL VÉRTICE DEL VUELO (ES DECIR, LOS MUROS DE FÁBRICA DE LADRILLO CARAVISTA DEL ALMACÉN NO SERÍAN DE CARGA). ESTA HIPÓTESIS SE VERIFICARÁ CON ESTRUCTURISTA EN LA FASE DE CATAS.

EN LA IMAGEN: GALERÍA DE INSTALACIONES.

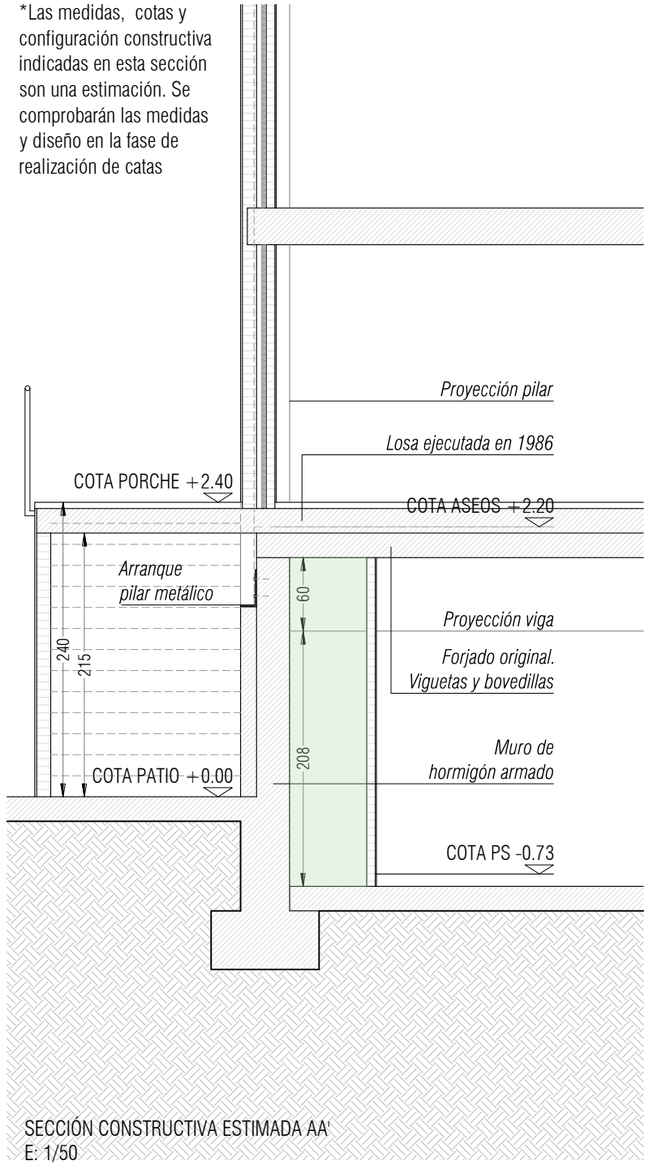
SE COMPROBARÁ LA COMPOSICIÓN Y DIMENSIONES DE LOS CERRAMIENTOS Y LOS ARRANQUES DE PILARES METÁLICOS UBICADOS EN ALMACÉN.

EN LA IMAGEN: PILARES UBICADOS EN EL INTERIOR DE ALMACÉN.

SE COMPROBARÁ EL ESTADO DE LA BASE DEL PILAR METÁLICO OCULTO. SE SOSPECHA QUE, DEBIDO A LA FALTA DE VENTILACIÓN DE LA ZONA EN LA QUE SE ENCUENTRA, ESTE SE ENCUENTE EN ESTADO DE DEGRADACIÓN.

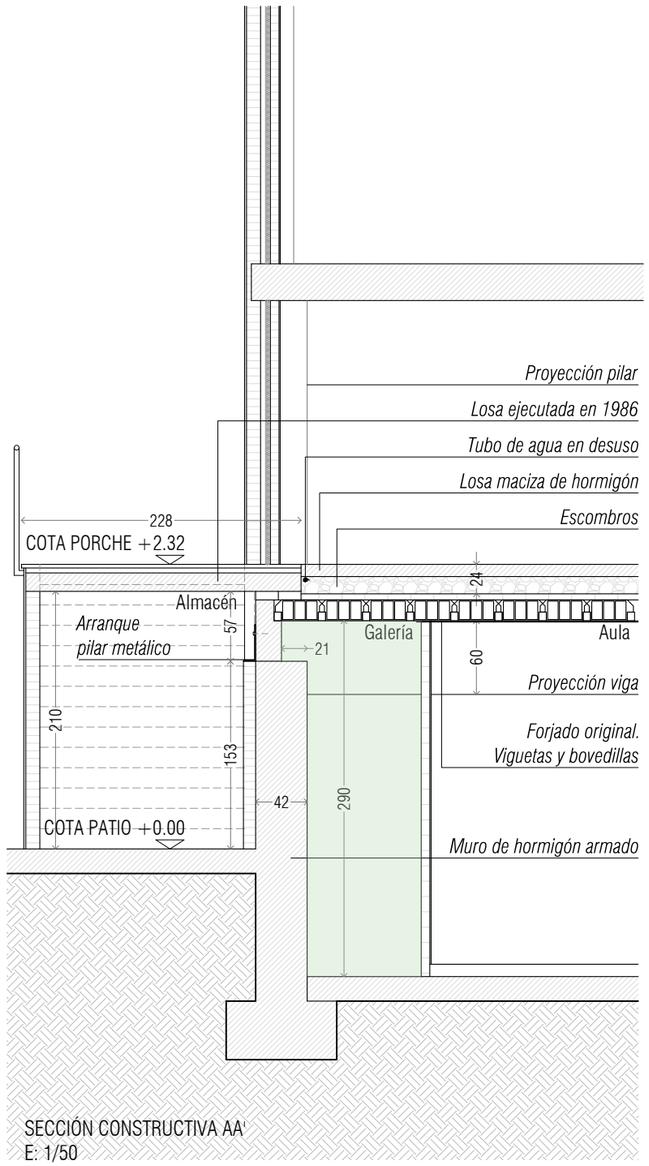
SE LEVANTA EL PAVIMENTO E INCLUSO RECRECIDO EN EL PORCHE DE ACCESO A ASEOS DE PLANTA BAJA. SE COMPRUEBA QUE LA ZONA DE LAS JUNTAS ESTÁN TOTALMENTE MOJADAS. SE TIENE CONSTANCIA DE LLUVIAS EL DÍA ANTERIOR AL DE LA REALIZACIÓN DE CATAS (18/06/2021). DE ESTE MODO SE CONFIRMA LA FILTRACIÓN DE AGUA A TRAVÉS DE LAS JUNTAS DEL EMBALDOSADO DE TERRAZO Y SE COMPRUEBA LA INEXISTENCIA DE IMPERMEABILIZACIÓN DE LA ZONA.

SE PICA LA LOSA DE ACCESO A BAÑOS DE PATIO. SE COMPRUEBA LA EXISTENCIA DE DOS SOLUCIONES CONSTRUCTIVAS:

- LA ZONA EXTERIOR DE ESCALERA, CONSISTENTE EN UNA LOSA DE HORMIGÓN QUE DESCANSA SOBRE LA VIGA CUYO TRAZADO DIVIDE LA GALERÍA Y EL ALMACÉN Y LA FÁBRICA DE LADRILLO DE ESTE
- LA ZONA DE ACCESO DE BAÑOS: ESTA ESTÁ CONSTITUIDA POR UNA LOSA DE HORMIGÓN MACIZO DE 10cm DE ESPESOR, EJECUTADA SOBRE UNA CAPA DE ESCOMBROS, QUE A SU VEZ DESCANSAN SOBRE EL FORJADO ORIGINAL DE VIGUETAS Y BOVEDILLAS.

SE OBSERVA EL TRAZADO DE UN ANTIGUO TUBO DE ABASTECIMIENTO DE AGUA. SE COMPRUEBA QUE ESTÁ EN DESUSO

SE COMPRUEBA QUE EL CERRAMIENTO DIVISORIO ENTRE LA GALERÍA Y EL ALMACÉN ESTÁ COMPUESTO POR UN MURO DE HORMIGÓN QUE SUSTENTA LA VIGA DE HORMIGÓN SOBRE LA QUE ESTÁN ANCLADOS LOS PILARES METÁLICOS. DELANTE DEL MISMO SE MANTIENE PARTE DE LA FÁBRICA ORIGINAL DE FACHADA DE LADRILLO CARAVISTA.

SE COMPRUEBA EL RELATIVO BUEN ESTADO DE LA BASE DEL PILAR METÁLICO OCULTO TRAS LAS ESCALERAS.

SE APROVECHA UN AGUJERO EXISTENTE EN EL FORJADO DE VIGUETAS Y BOVEDILLAS DE LA GALERÍA: SE OBSERVA EL ENTABLILLADO EXISTENTE EN LA ZONA DE ACCESO A ASEOS.

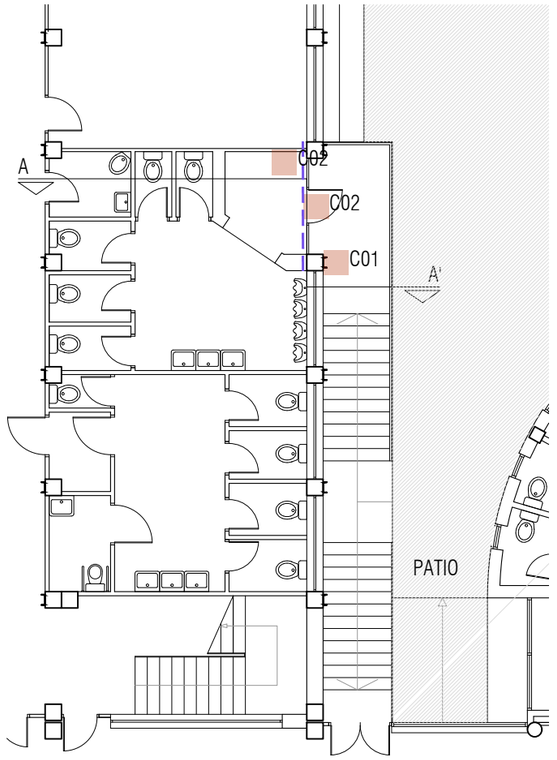
Paso de conducto de agua en desuso

Retirada y eliminación de tubería de agua existente en tramo afectado, actualmente sin uso.
