# Redacción de proyecto para la intervención de urgencia en la Ermita de Berganzo

## TOMO I. MEMORIA

Promotores: Junta Administrativa de Berganzo, Álava

Jorge Rodríguez García, arquitecto

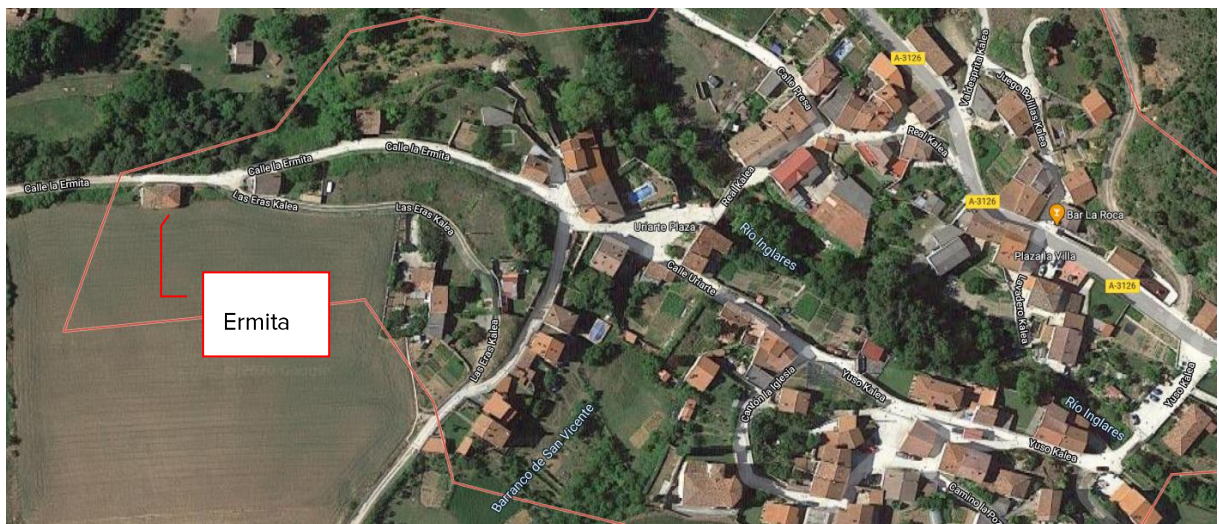
El objetivo de la contratación es la redacción de proyecto para el acondicionamiento y la consolidación de la fachada noreste y la bóveda de cricería y luneto de la ermita de la Virgen del Campo, situada en Berganzo, en el municipio de Zambrana, Álava. La fachada Norte presenta secciones desplomadas y hundidas. Aparejado a ello se detectan recientes e importantes daños en la bóveda interior de ladrillo.

Las actuaciones previstas en la capilla son las necesarias para la restauración del funcionamiento de bóveda y evitar el vuelco de la fachada, evitando así que continúe el deterioro del edificio.

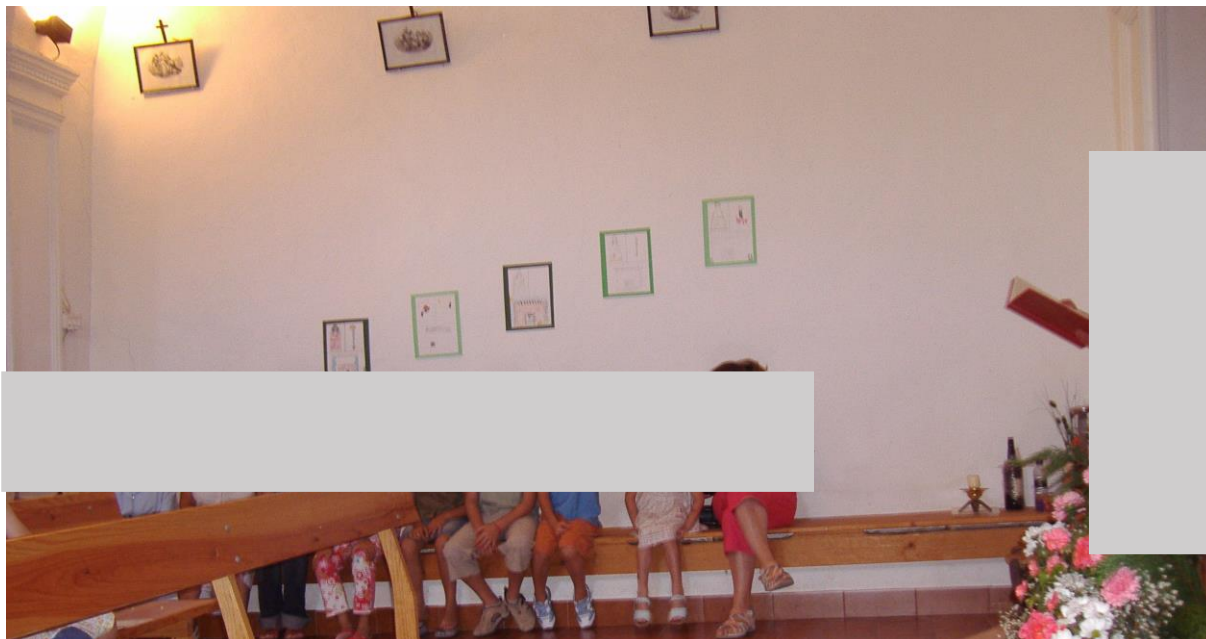
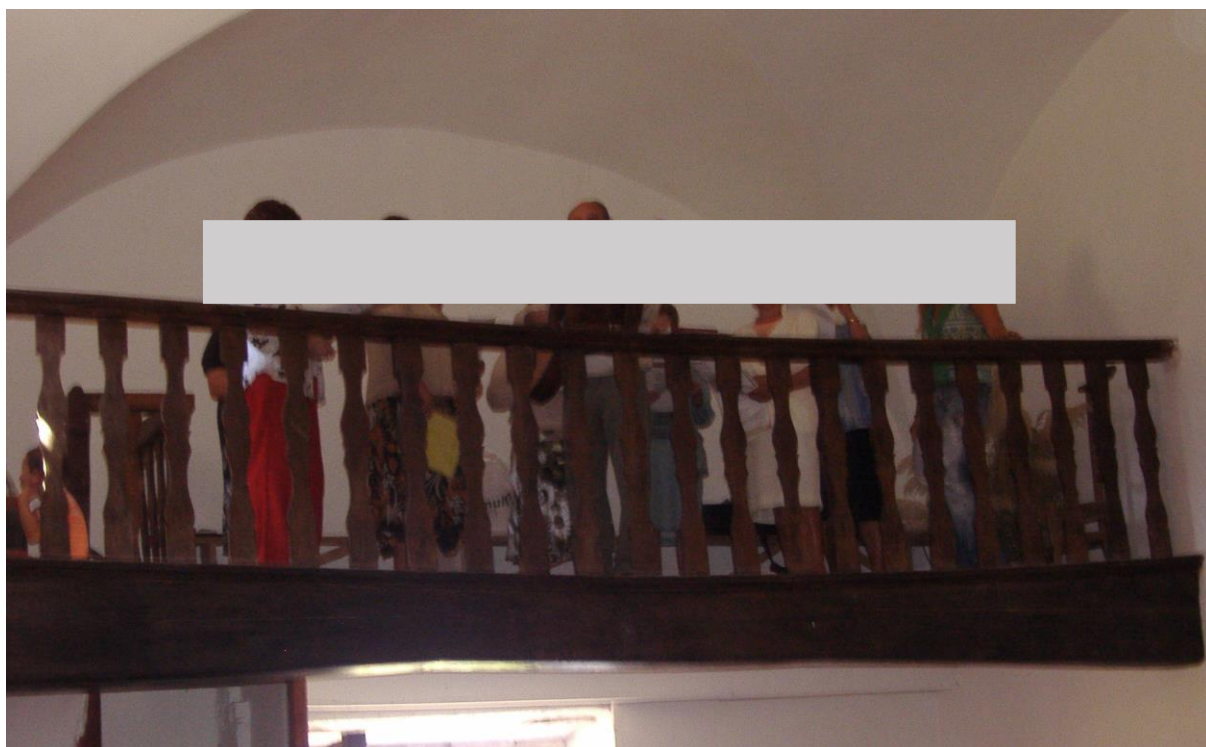
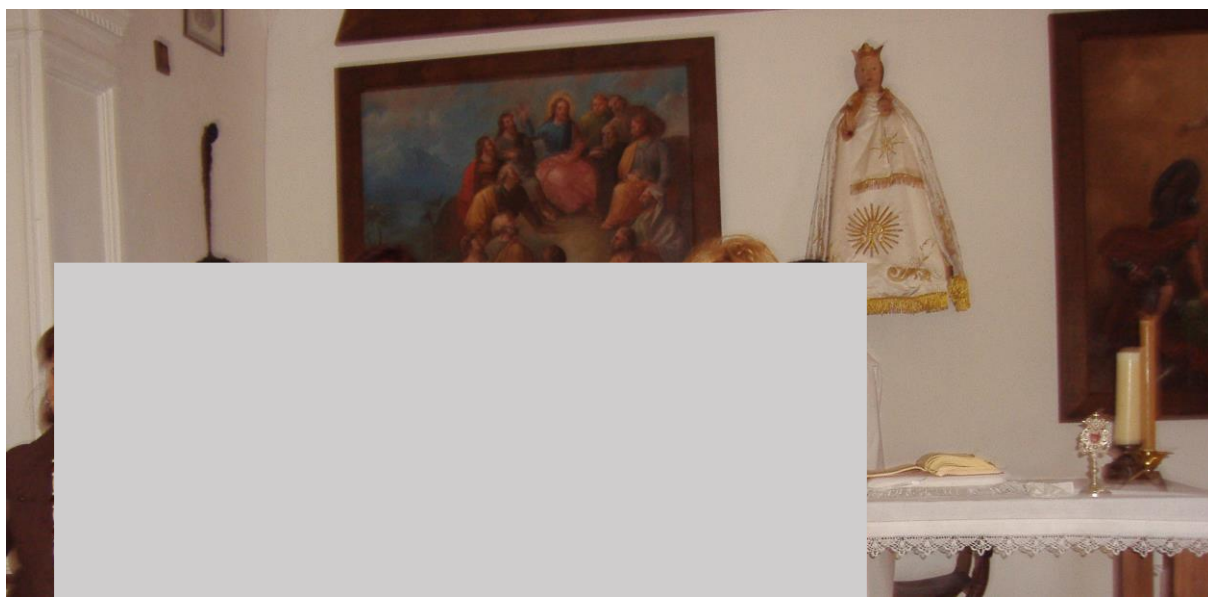
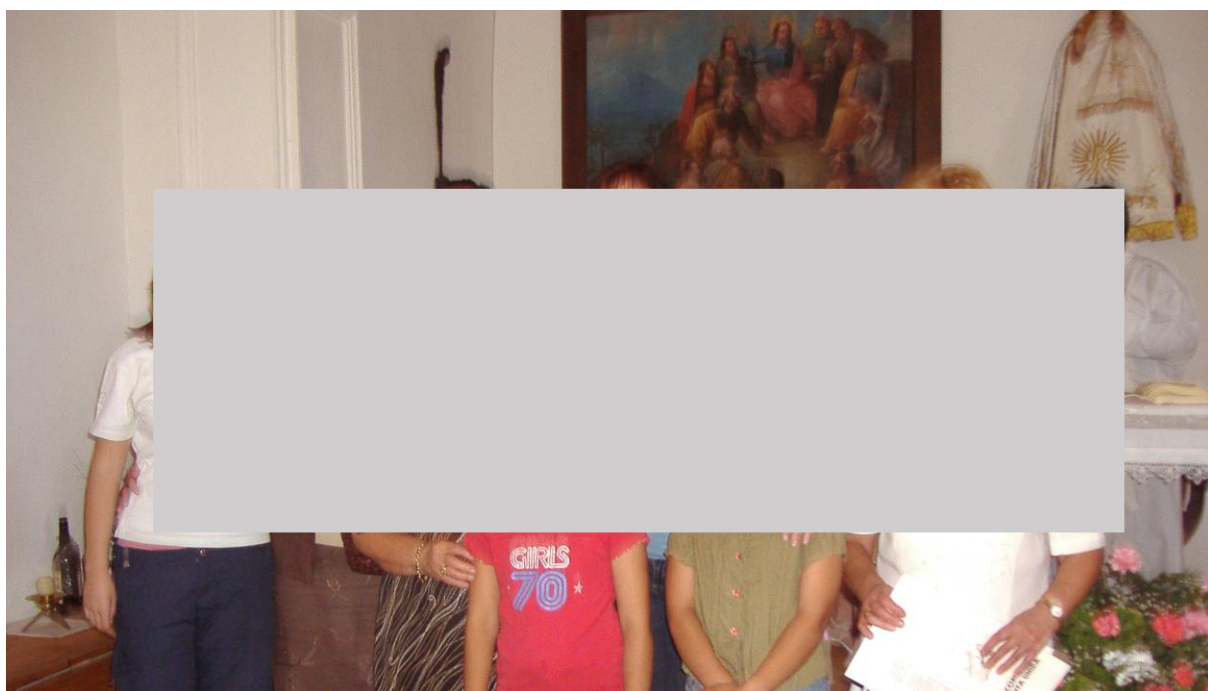
Los vecinos de la Junta Administrativa detectan en Marzo un movimiento repentino del muro norte en su enlace con la fachada Este, con la aparición de una grieta de espesor considerable y la aparición de residuos en el interior de la ermita, que presenta fisuras en el encuentro entre bóvedas y fachadas, así como un movimiento en el enlace de la viga de madera del coro.

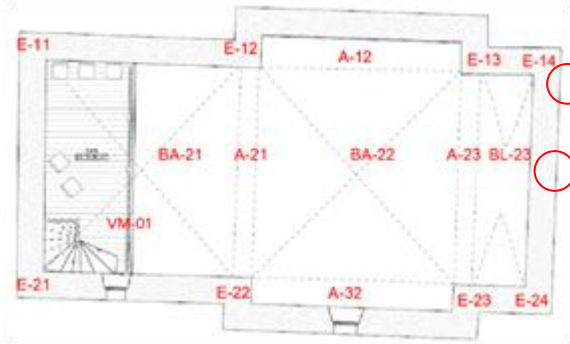
| <p>Ubicación</p> | <p>Descripción</p> <p>Grietas verticales en cabeza de muro, más abierta cuanto más alta sea medida.</p> <p>Serie de grietas verticales que abarcan la altura completa del elemento y hasta en un 40% de su desarrollo horizontal</p> <p>Vista interior, sobre la bóveda, de la fractura del muro.</p> <p>Vista interior, en la nave, de la separación entre muro norte y este.</p> |
| <p>Observaciones</p> <p>Grieta vertical con acusada abertura en su zona alta, lo que indica un problema combinado de fractura de muro derivado de asiento diferencial y empujes horizontales en cubierta.</p> <p>El resto del paño posee refacciones de muro que procuraron la reparación de fisuras o grietas pasadas.</p> | |

Conlleva tales intervenciones la subsanación de la rotura de la fábrica en los lienzos este y norte.

La subsanación de los daños conlleva el cosido de las estructuras de fábrica fracturadas, la ejecución de contrafuertes de la esquina noreste para evitar su desplome y la refacción del faldón este de la cubierta para posibilitar realizar una nueva durmiente que garantice la correcta transmisión de esfuerzos de la estructura de madera.

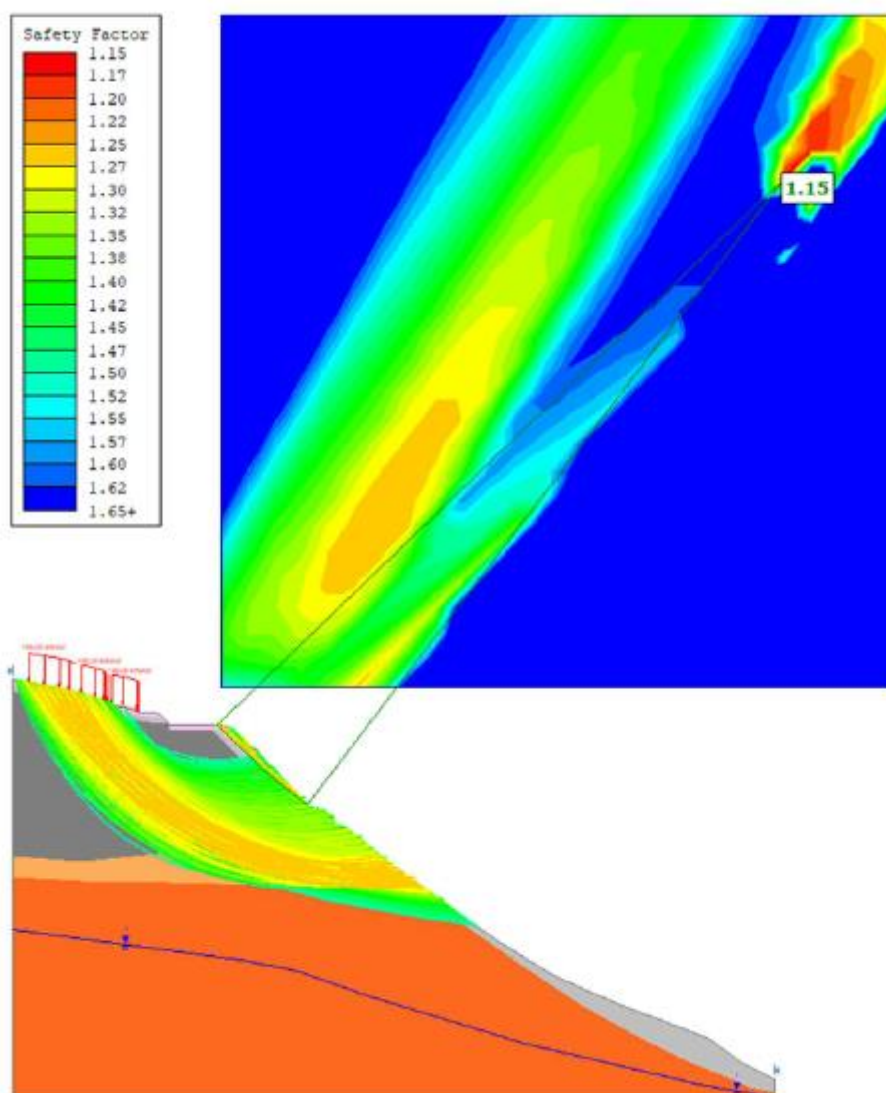
*Se ha realizado un análisis de estabilidad utilizando el Perfil A-A' que pasa por la fachada Este de la Ermita, zona con mayores afecciones, mediante el software Slide2 de la casa Rocscience (ver Anexo 10.14). Se ha modelizado la carga de la cimentación de la ermita suponiendo una presión repartida de 2 kg/cm. El mínimo factor de seguridad obtenido según el método de Spencer es de 1,15, correspondiente a una curva de rotura superficial en la ladera afectando a rellenos antrópicos. Los factores de seguridad mínimos son roturas de este tipo, alcanzando valores de hasta 1,25. Este tipo de rotura se ha observado en la ladera produciendo deslizamientos con espesores de hasta un metro a metro y medio aproximadamente. **Las curvas de rotura que afectan a la zona de la Ermita tienen un factor de seguridad mínimo de 1,25.** Se trata de una condición de inestabilidad incipiente que en función de la heterogeneidad del material de la Unidad Geotécnica UG3 de depósitos aluviales **puede estar alcanzando valores locales de estabilidad marginal.** En la siguiente figura se muestran las curvas de rotura con factor de seguridad entre 1,25 y 1,50, correspondientes a situaciones de inestabilidad incipiente y de estabilidad temporal. Se corresponden de forma clara con las patologías en forma de fisuras observadas en la fachada Este de la ermita. Las de mayor tamaño afectan al contacto entre las Unidades UG4 de suelo de alteración y el propio sustrato rocoso altamente alterado (UG5):*

A tenor de los indicios e inestabilidades observados en campo y al análisis de estabilidad efectuado, se puede concluir que **el estado actual del emplazamiento de la Ermita y de la ladera cercana es de estabilidad marginal, con procesos de deformación que están afectando a la propia Ermita y que se agravarán con el tiempo en función de la magnitud e intensidad de fuerzas externas desestabilizantes (presencia de agua en la ladera, vibraciones, cargas en coronación, excavaciones al pie de la ladera).**
