# **REHABILITACION DE TERRASAURO EN KARPIN ABENTURA**

## **PROYECTO DE EJECUCION-MEMORIA DE PRESCRIPCIONES TÉCNICAS**

Noviembre 2021 S-2102

Situación: **BARRIO BIAÑEZ, 37 – ENCARTACIONES  
48890-BIZKAIA**

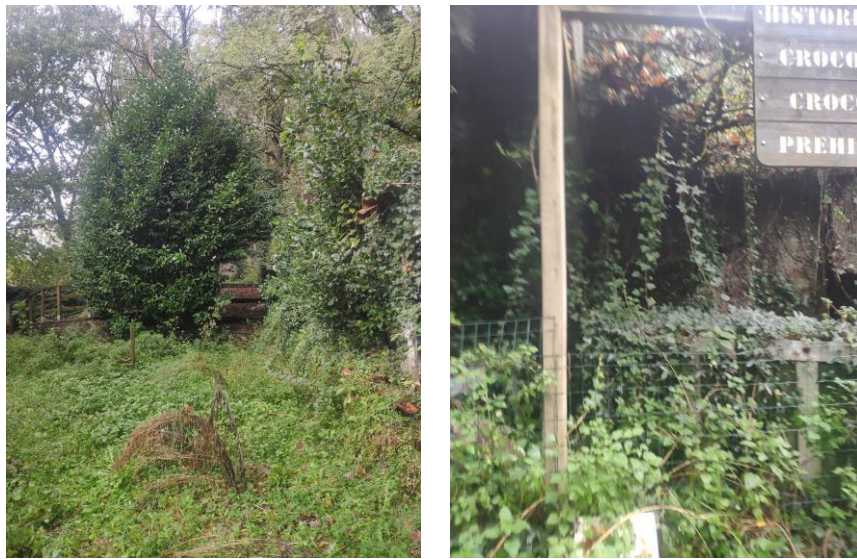
La zona donde se ubican las jaulas en concreto lleva varios años clausurada debido a la inexistencia de un mantenimiento que garantice la seguridad de los visitantes.
