## **DOCUMENTO Nº 1: MEMORIA Y ANEJOS**

El presente proyecto titulado “Proyecto de Reparación de Redes de Saneamiento del ámbito U.E.U. 8.2 AGUI en Astigarraga, Gipuzkoa” trata de definir a nivel de detalle de proyecto constructivo las obras necesarias para realizar las reparaciones de las redes de saneamiento de aguas pluviales y aguas fecales del ámbito mencionado.

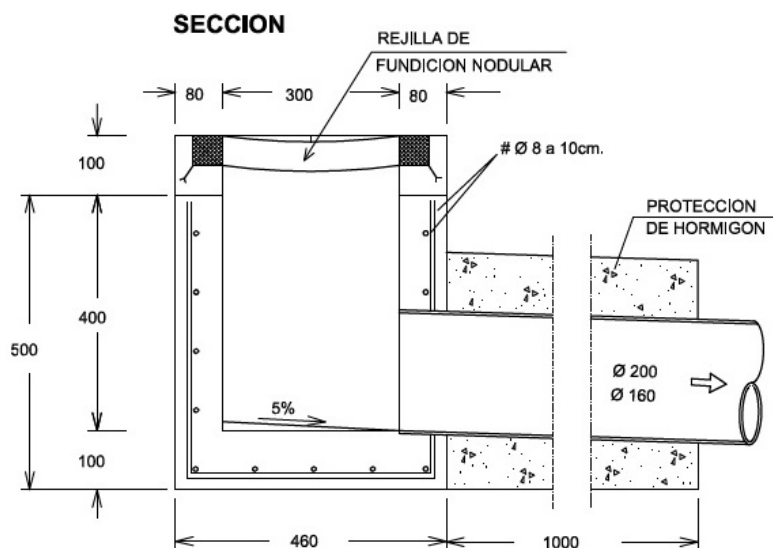
*Detalle de Sumidero del Proyecto de Urbanización*

- En segundo lugar se propone la reparación de los sumideros de la zona de dicho ramal, debido a que no se han ejecutado correctamente conforme al detalle constructivo del proyecto. Se propone reparar todos los sumideros que no cumplen el detalle indicado, mediante reparación manual in situ, ejecutando el detalle correspondiente de profundidad 40cm y dimensiones en planta mayores que la rejilla de superficie, sacando el tubo de acometida por el fondo del sumidero en un lateral según detalle, sin codos. En los sumideros de los dos badenes de la calle central no es necesario esta solución debido a que ya se proponen arquetas-sumidero de 60x60cm. Las acometidas de pluviales de las terrazas/edificios se deben alargar hasta las nuevas arquetas diseñadas, si bien se encuentran muy próximas a las existentes. También se deben reparar los sumideros que acometen al pozo P1 de la rotonda.
