## INDICE DE PLANOS

| PROYECTO DE EJECUCION<br>OBRAS DE REPARACION DE ZONAS DEPORTIVAS<br>Y CARPINTERIAS EN EL IES ANGELA FIGUERA BHI<br>DE SESTAO, (BIZKAIA) | PROPIETARIO<br>GOBIERNO VASCO - DEPARTAMENTO DE EDUCACION<br>INFRAESTRUCTURAS, RECURSOS Y TECNOLOGÍA<br>SERVICIOS DE CONSTRUCCIONES | ARQUITECTO<br>MARTA BELMONTE LESEDUARTE<br>NUM. COAVN 1976<br> | ESCALA | PLAN | BERRIKUSIA<br>REVISADO | NUM<br>01 |

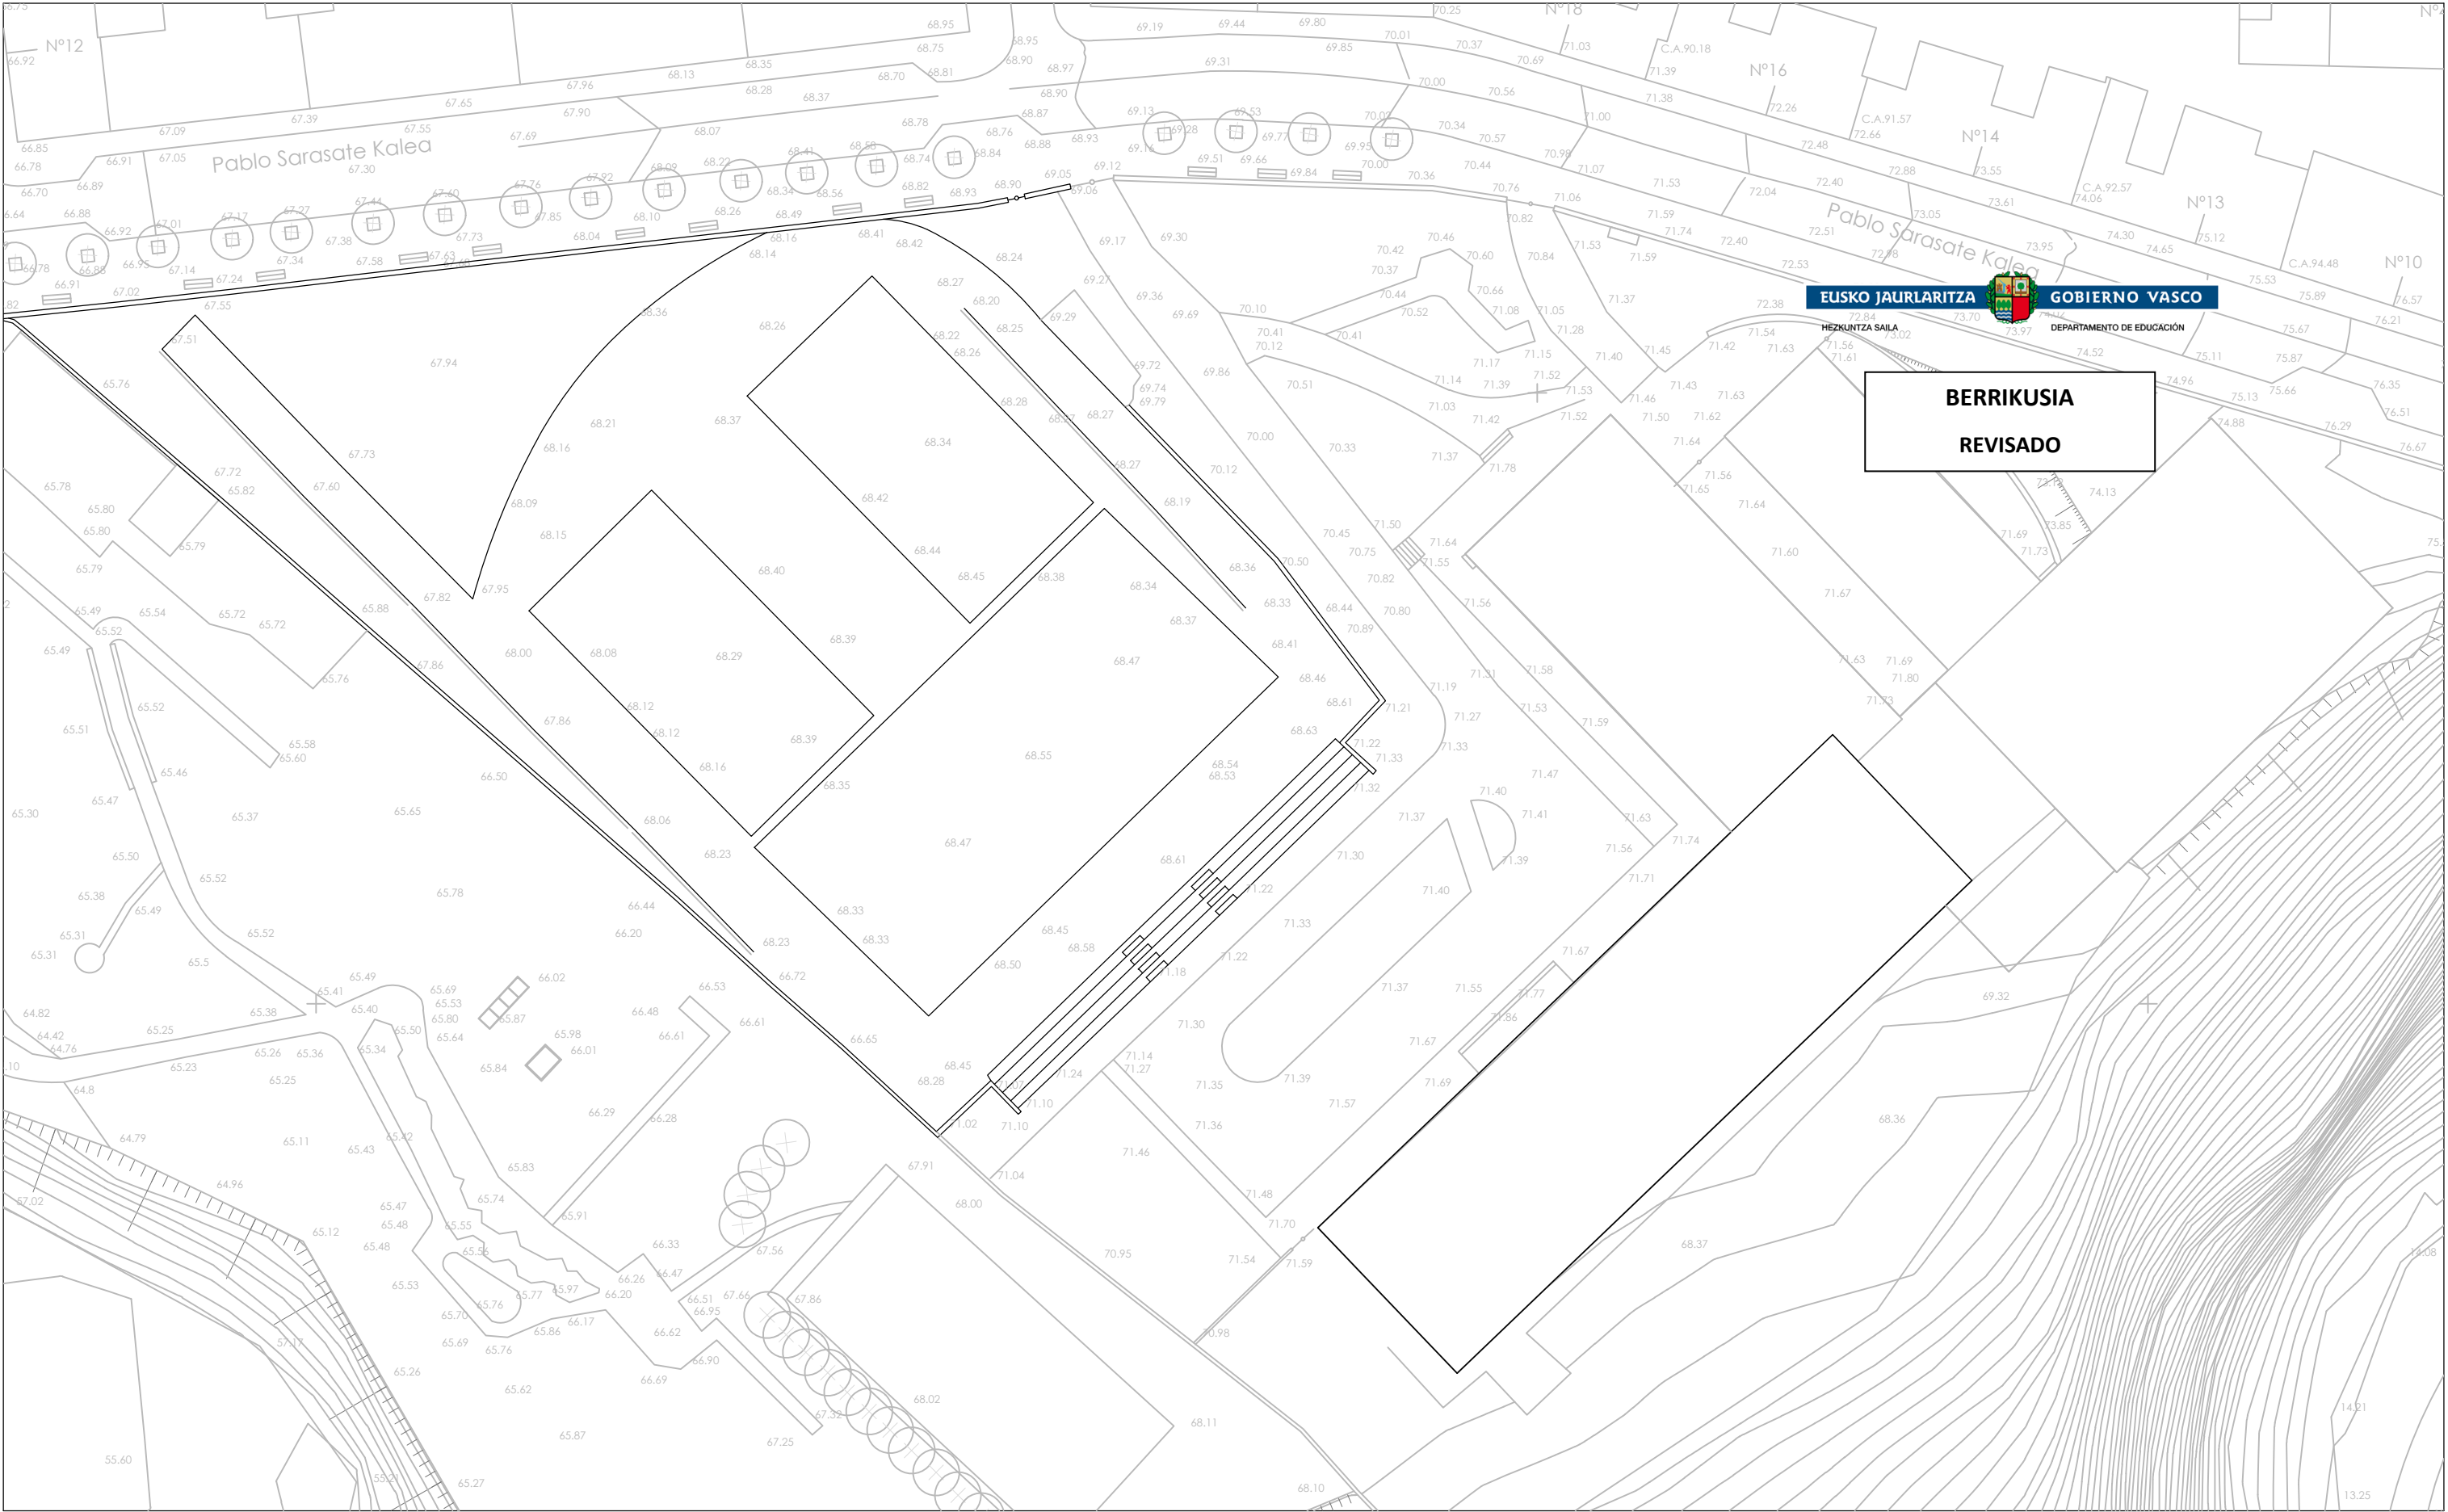
| PROYECTO DE EJECUCION<br>OBRAS DE REPARACION DE ZONAS DEPORTIVAS<br>Y CARPINTERIAS EN EL IES ANGELA FIGUERA BHI<br>DE SESTAO, (BIZKAIA) | PROPIETARIO<br>GOBIERNO VASCO - DEPARTAMENTO DE EDUCACION<br>INFRAESTRUCTURAS, RECURSOS Y TECNOLOGÍA<br>SERVICIOS DE CONSTRUCCIONES | ARQUITECTO<br>MARTA BELMONTE LESEDUARTE<br>NUM. COAVN 1976<br><i>Marta Belmonte</i> | ESCALA<br>1:500 | PLANO | EMPLAZAMIENTO<br>GENERAL | NUM<br>02A |

02A EMPLAZAMIENTO GENERAL

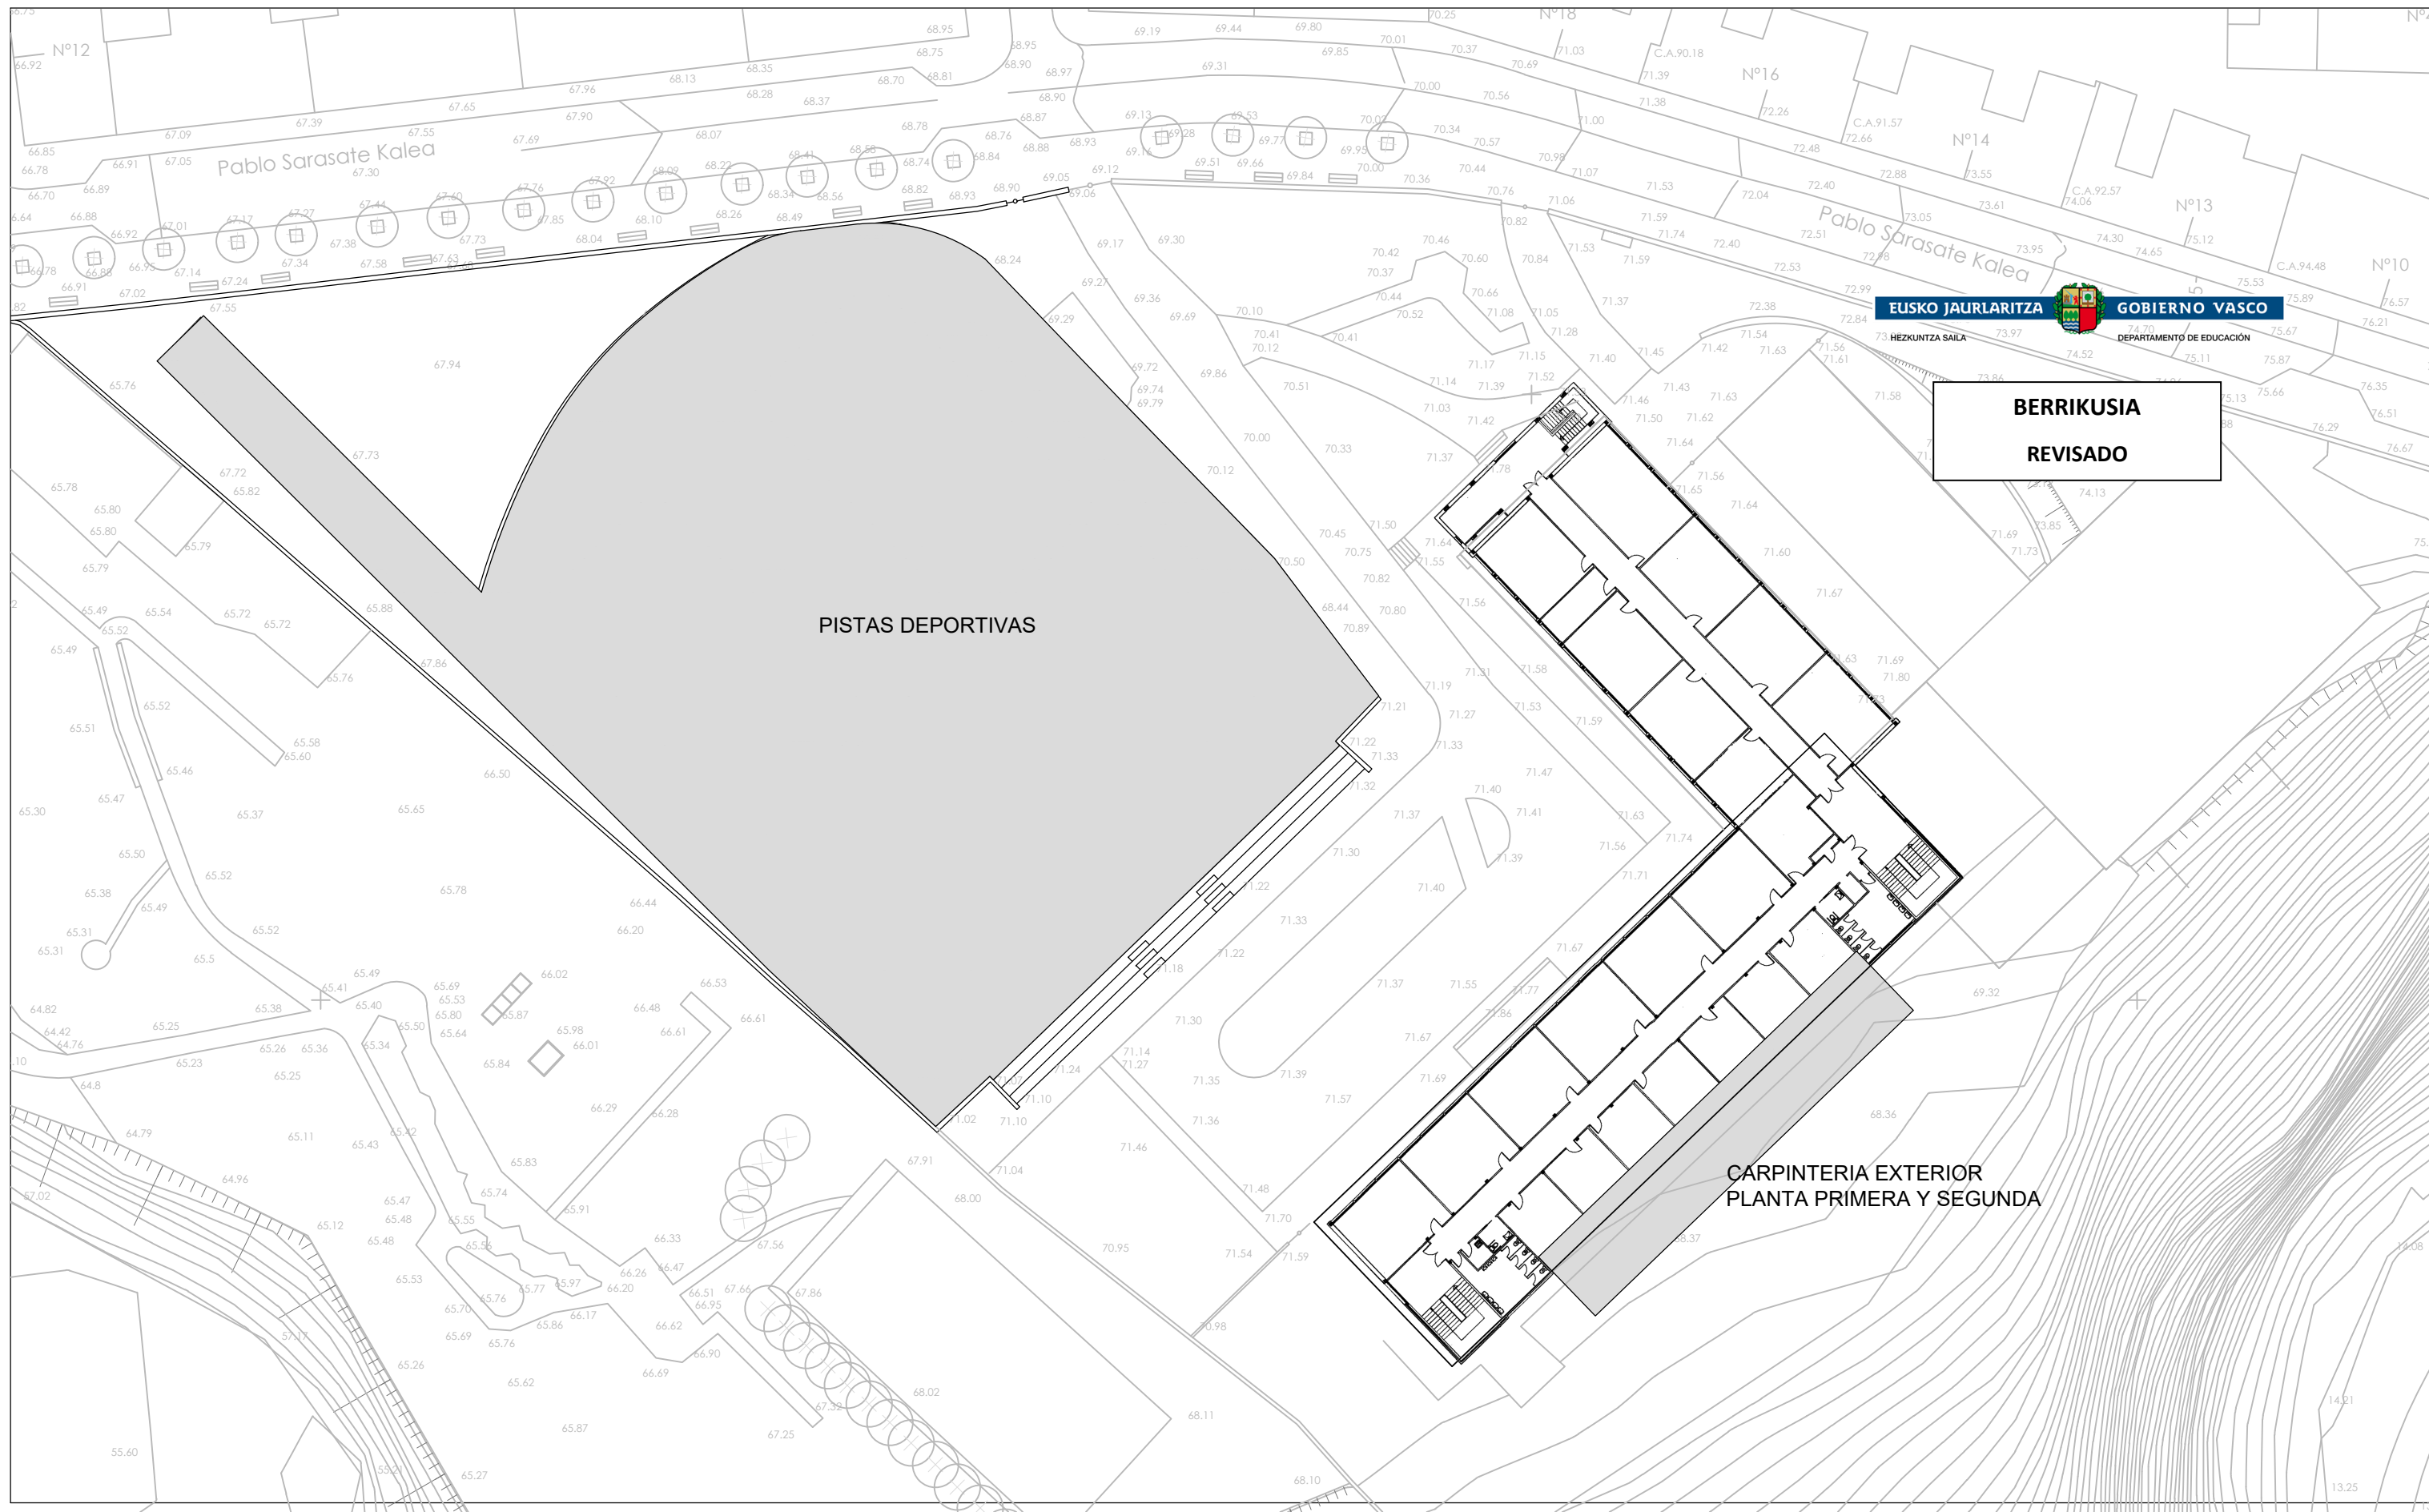
PLANO  
EMPLAZAMIENTO  
DEMOLICIONES

- ⊕ □ FAROLA+ARQUETA
- ARQUETA
- ≡ SUMIDERO
- CAZ+SUMIDERO
- ⊕ BOLARDO

02B EMPLAZAMIENTOS DEMOLICIONES

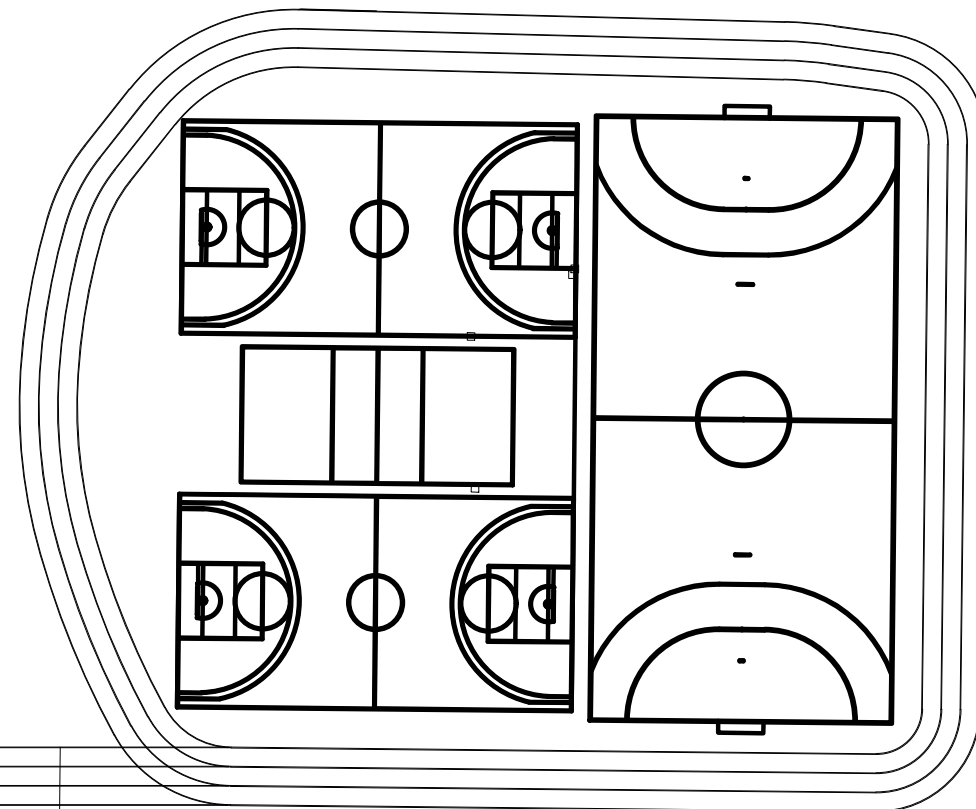
## BALONCESTO:

En el caso de los terrenos de juego existentes con unas dimensiones mínimas de 26 m. de longitud y 14 m. de anchura y que no puedan ampliarse a las medidas reglamentarias de 28×15, adaptaran su línea de tres de acuerdo a la siguiente normativa:

->La zona de canasta de tres puntos de un equipo es todo el terreno de juego excepto el espacio cercano a la canasta de los oponentes que incluye y está delimitada por:

- Dos (2) líneas paralelas y perpendiculares a la línea de fondo, con el borde más alejado a 0,50 metros del borde interior de las líneas laterales. Estas líneas tendrán una extensión de 3,29 metros medidos desde la parte interna de la línea de fondo hasta juntarse con el arco de 6,75 metros.
- Un arco de radio 6,75 metros medido desde la proyección sobre el terreno de juego del centro exacto de la canasta hasta el borde exterior del arco. La distancia entre este punto y el borde interior del centro de la línea de fondo es de 1,575 metros. El arco se une con las líneas paralelas.

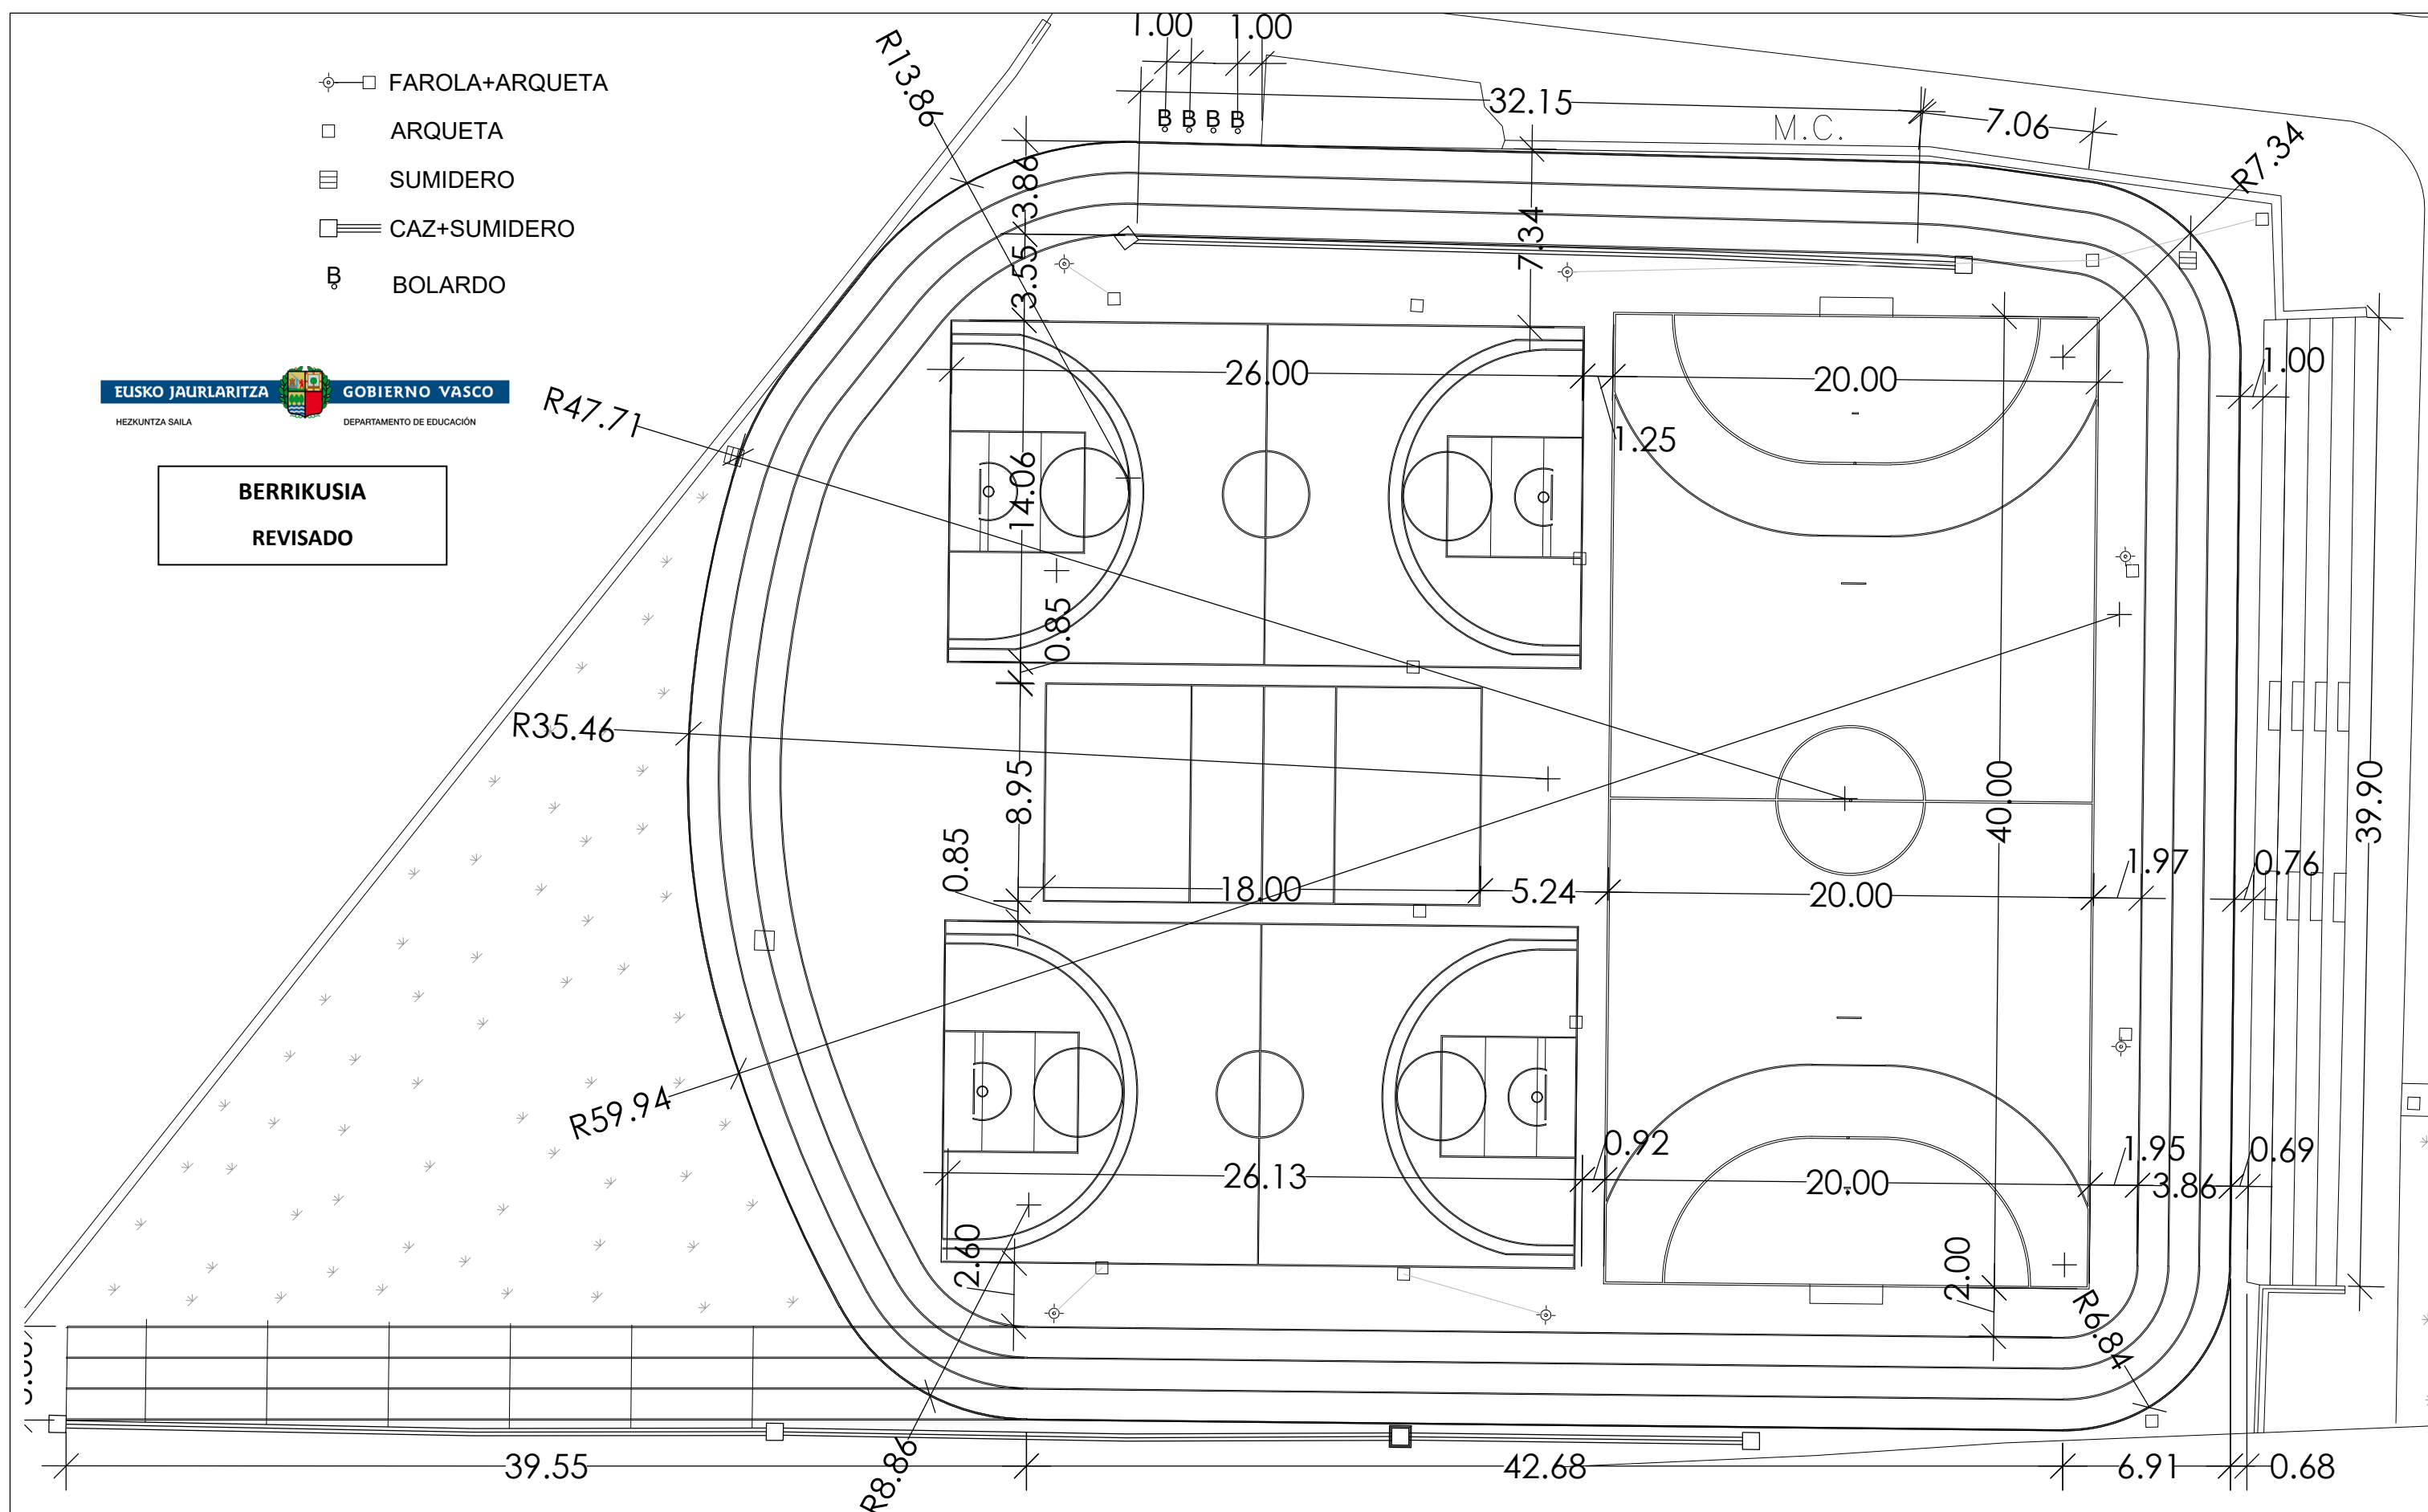
PLANO  
PLANTA PISTAS DEPORTIVAS  
ACOTADO

- REPARACION GRADA

58 m<sup>2</sup>
- SUPERFICIE SUELO

3.447 m<sup>2</sup>
- LINEAS

04 PLANTA PISTAS DEPORTIVAS ACOTADO

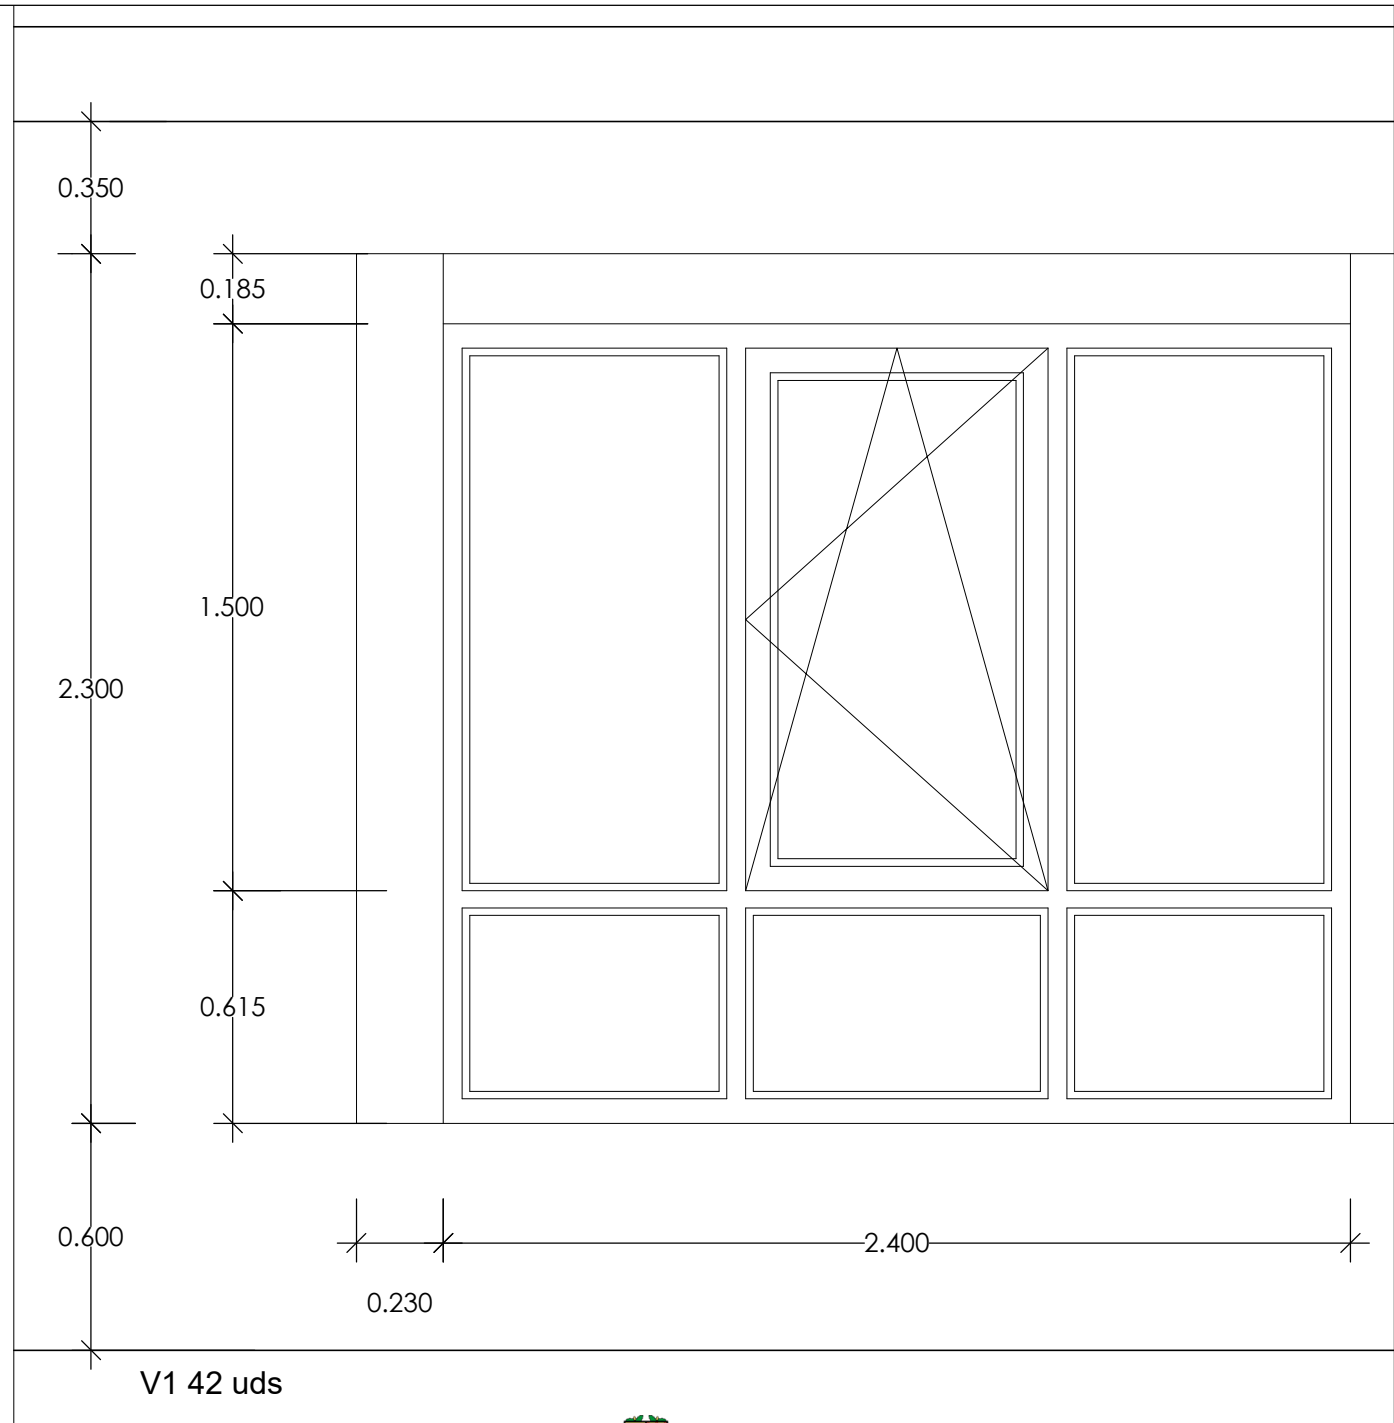
Carpintería de aluminio, con rotura de puente térmico, compuesta, por una hoja oscilo-batiente, dos fijos laterales y tres inferiores, con alargadera exterior de 90 mm. Realizada con perfiles de aluminio aleación 6060 Marco y hoja tienen una profundidad de 54 mm. y 61 mm. espectivamente. Cámara europea para el herraje, de aluminio y con maneta de aluminio.

Categorías alcanzadas en banco de ensayos:

Permeabilidad al aire según Norma UNE-EN 12207:2017 CLASE 4

Estanquidad al agua según Norma UNE-EN 12208:2000 CLASE E135

Resistencia al viento según Norma UNE-EN 12210:2017 CLASE C5

Coeficiente de transmisión térmica U marco-hoja: 2,32 W/m2K

Índice de aislamiento acústico: 34 dB

Herraje de apertura oscilo-batiente lógica, consistente en una primera maniobra oscilante (con la cremón a 90°), una segunda posición batiente (con la cremón a 180°), y cremón con llave para obtener solamente la apertura oscilante por razones de seguridad.

Incluida persiana tipo monoblock, con cajón de PVC de altura 185 mm y dos paños de lama de aluminio laminado relleno de espuma de poliuretano,

El doble acristalamiento estará formado por un vidrio laminar exterior de 8 (44.1) mm con capa con propiedades de control solar y baja emisividad tipo Guardian Sun / cámara de aire deshidratada de 16mm y laminar de 6 (33.1) mm en el interior para las zonas de visión.

07 CARPINTERIA EXTERIOR

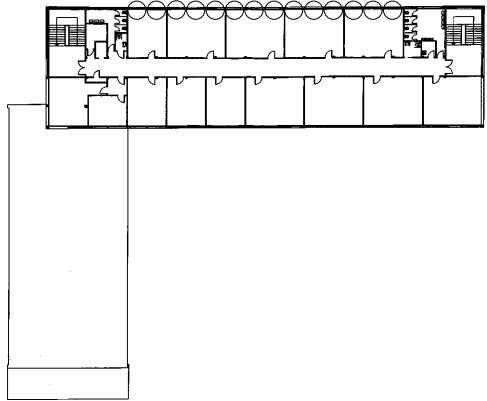
PLANTA TERCERA

Revestimiento de vierteaguas y pilares de panel composite de 4 mm de espesor total, formada por doble lamina exterior e interior de aluminio aleación 3005 H46 con núcleo de polietileno intermedio. Lacado a la cara exterior con pintura HDPE tricapa, de alta resistencia a la corrosión y envejecimiento, de 20 micras en color estándar, y lacado a la cara interior primer de protección. Colocación con adhesivo bituminoso de aplicación en frío, y sellado de las juntas entre piezas y, en su caso, de las uniones con los muros con sellador adhesivo monocomponente.

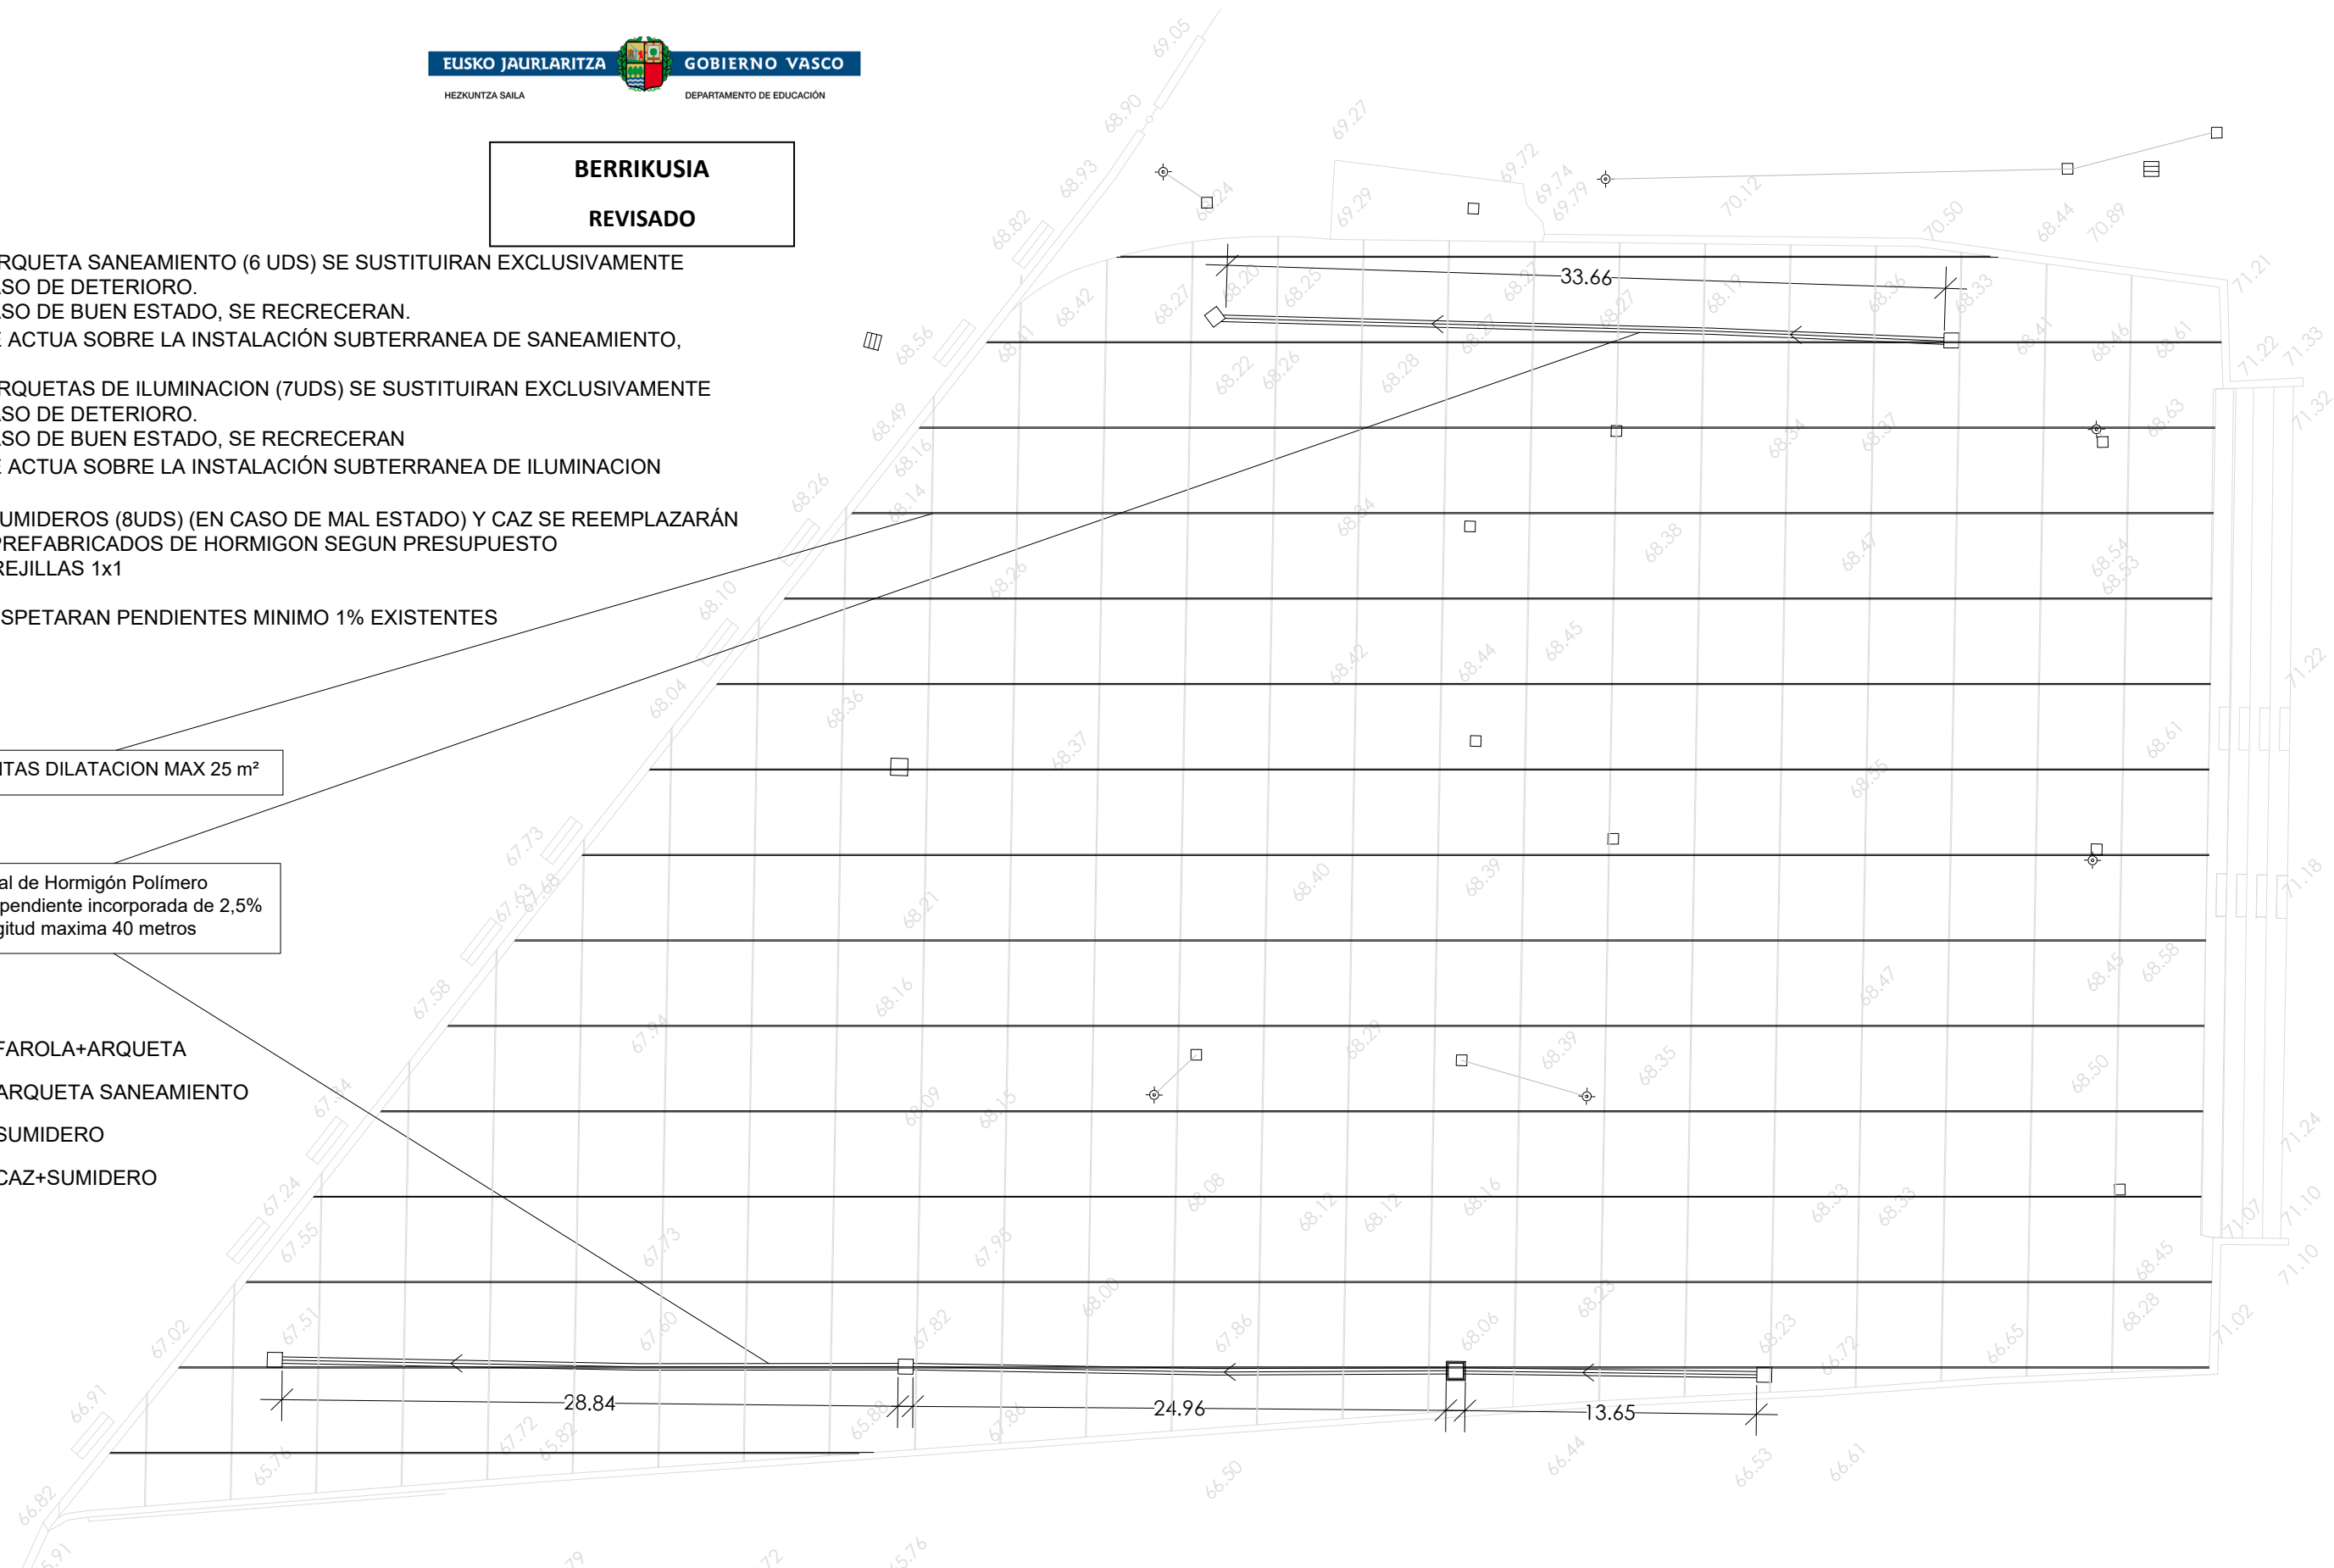
NOTA:  
LAS ARQUETA SANEAMIENTO (6 UDS) SE SUSTITUIRAN EXCLUSIVAMENTE  
EN CASO DE DETERIORO.  
EN CASO DE BUEN ESTADO, SE RECRECERAN.  
NO SE ACTUA SOBRE LA INSTALACIÓN SUBTERRANEA DE SANEAMIENTO,

LAS ARQUETAS DE ILUMINACION (7UDS) SE SUSTITUIRAN EXCLUSIVAMENTE  
EN CASO DE DETERIORO.  
EN CASO DE BUEN ESTADO, SE RECRECERAN  
NO SE ACTUA SOBRE LA INSTALACIÓN SUBTERRANEA DE ILUMINACION

LOS SUMIDEROS (8UDS) (EN CASO DE MAL ESTADO) Y CAZ SE REEMPLAZARÁN  
POR PREFABRICADOS DE HORMIGON SEGUN PRESUPUESTO  
CON REJILLAS 1x1

SE RESPETARAN PENDIENTES MINIMO 1% EXISTENTES

JUNTAS DILATACION MAX 25 m²

Canal de Hormigón Polímero  
con pendiente incorporada de 2,5%  
Longitud maxima 40 metros

- ⊕ □ FAROLA+ARQUETA
- ARQUETA SANEAMIENTO
- ≡ SUMIDERO
- ≡ CAZ+SUMIDERO

08 SANEAMIENTO
