## 1.1 IDENTIFICACIÓN Y OBJETO DEL PROYECTO

Mediante acuerdo de Consejo de Gobierno Foral 275/2020 de 23 de junio, se convocó el procedimiento de contratación de la redacción de diversos proyectos para la *Redacción de diversos proyectos de la reforma interior y de la envolvente del edificio de la comisaría de la Ertzaintza y reforma integral del parque de Bomberos de Llodio y su posterior dirección de obra*.

Fruto del referido encargo, se redactó y entregó a los responsables del contrato, un Proyecto Básico del Proyecto de Rehabilitación del edificio de Ertzaintza y Bomberos de Llodio, de fecha junio 2021. En febrero de 2022 se presenta dicho proyecto al Ayuntamiento de Llodio para solicitar la preceptiva Licencia Municipal de Obras, adjudicándosele la siguiente referencia : EXPEDIENTE: U-092/22.

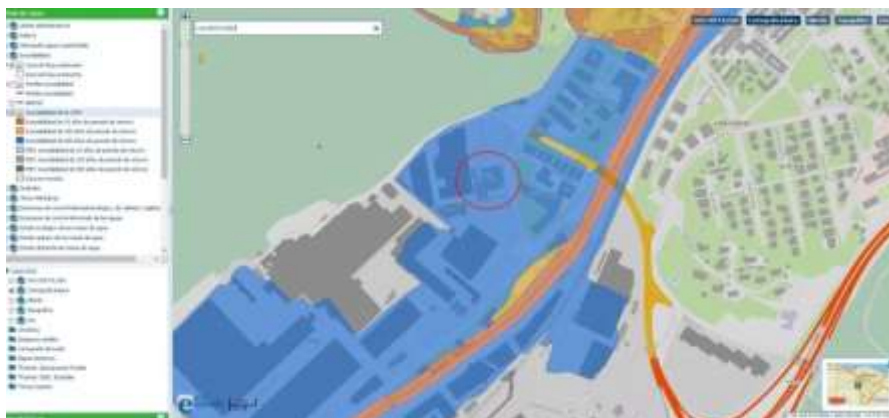
Mapa de inundabilidad del entorno y situación de la parcela resaltada. En azul, inundabilidad 500 años de retorno (Fuente, Mapas de Ura Agentzia)

Consultados los Mapas de inundabilidad de la CAPV, el edificio, que se encuentra en uso y va a ser objeto de esta reforma, se ubica en una parcela que al igual que gran parte del núcleo del municipio de Llodio, se encuentra dentro de una zona inundable para la avenida de retorno de 500 años, T500.

La parcela está en el exterior de la zona de policía de cauces, por lo que la propuesta no implica afecciones sobre el dominio público hidráulico, y no precisa tramitación ni autorización por parte de la Agencia Vasca del Agua-URA o la Confederación Hidrográfica del Cantábrico, CHC.

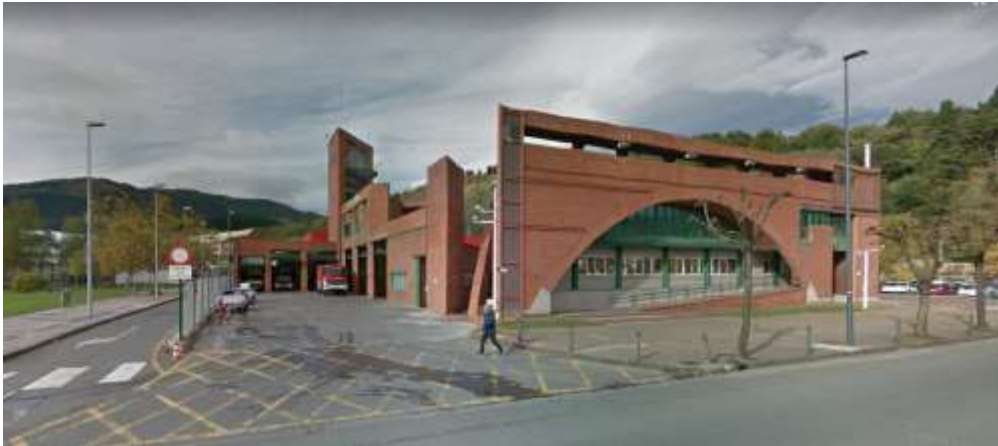
*Vista general desde el acceso de Bomberos*

La zona destinada a Ertzaintexea cuenta con semisótano, planta baja, dos plantas superiores y cubierta accesible. Se completa su funcionalidad con un patio central destinado al aparcamiento de vehículos. La zona de SPEIS carece de sótano y se distribuye en planta baja, planta primera y planta segunda. También su cubierta es accesible y tiene adicionalmente una torre de entrenamiento.

El edificio está construido con estructura de pórticos y forjados unidireccionales de hormigón armado. Su cubierta es plana, parcialmente de grava y con algunas zonas transitables.

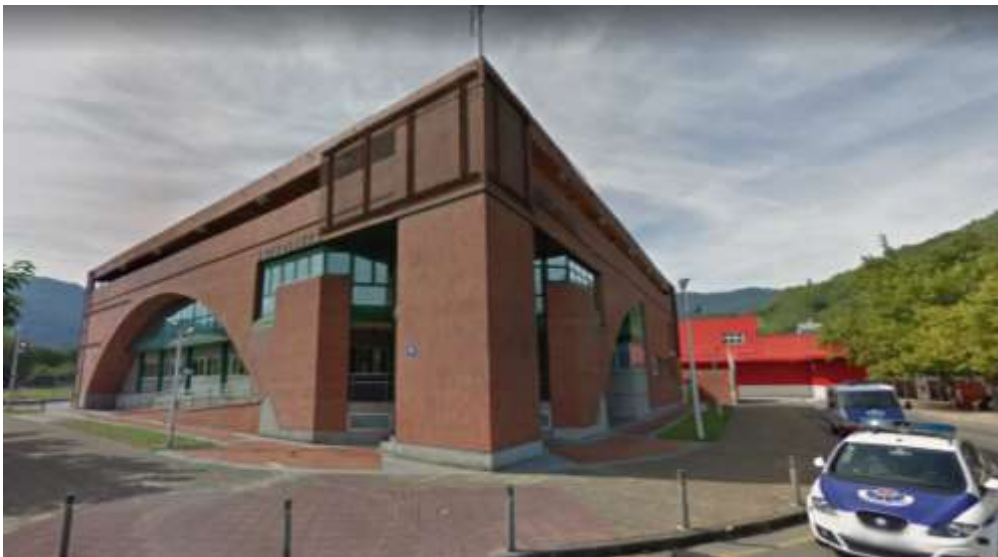
*Vista general desde el acceso a Ertzaintzea*

La fachada se compone de un cerramiento de doble hoja de ladrillo cerámico con cámara de aire intermedia y aislamiento a base de poliuretano proyectado en ella. La hoja exterior es de ladrillo de media asta a cara vista. En cuanto a las carpinterías exteriores son de aluminio lacado, con una sección muy básica y vidrios sencillos o laminares.

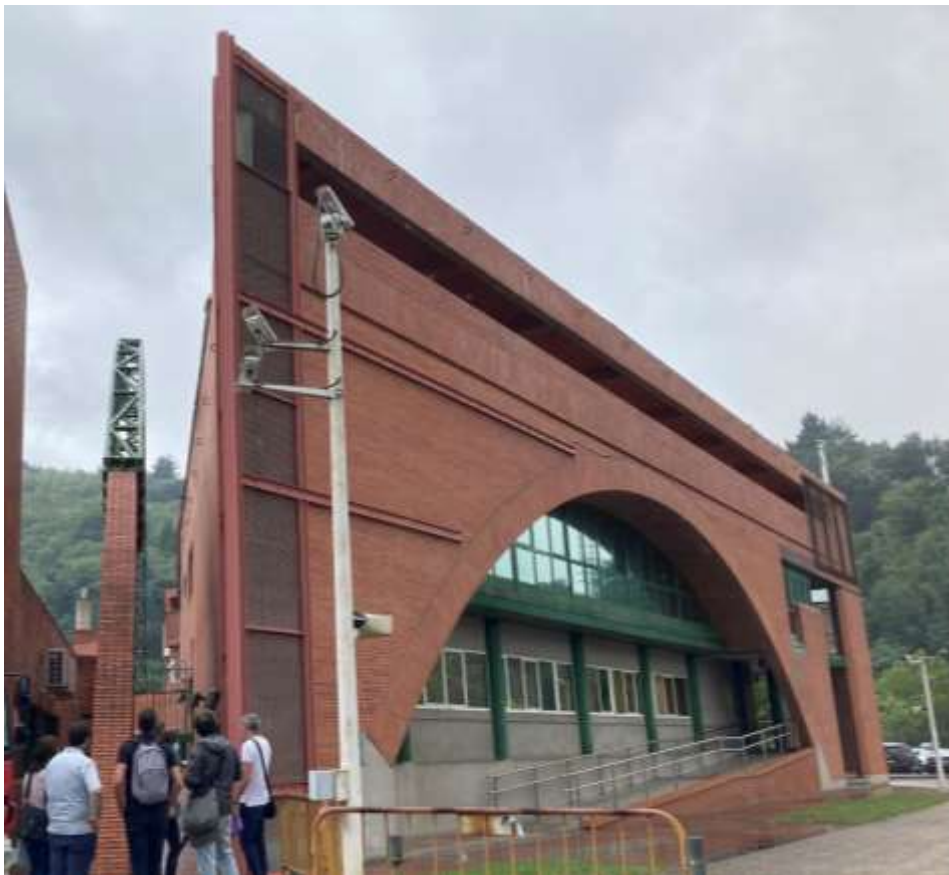
*Refuerzos de fábrica en fachada principal*

- Existen importantes grietas en fachadas
- Hay desprendimientos de ladrillo cara vista
- Se han reparado armaduras estructurales afectadas por corrosión, especialmente en area bomberos
- Se han instalado refuerzos en la fábrica de fachada, en zonas especialmente solicitadas, paños de gran altura, esquinas etc, necesarios para garantizar su estabilidad.
- Aparece corrosión de armaduras y degradación de hormigón estructural expuesto sin protección
- Hay filtraciones de agua generalizadas por cubierta, albardillas y petos, fachada y carpinterías
- Se aprecia descomposición de piezas de ladrillo

- Eliminación de paños sobrantes o inestables. Revisión de los refuerzos de acero instalados, mantenerlos y aplicación de pintura protectora contra la corrosión
- Consolidación de la fábrica del arco de fachada de la comisaría
- Refuerzo de fábricas que se mantienen, mediante estructura de acero
- Revisión y dotación de juntas de dilatación de fábricas donde fueran necesarias

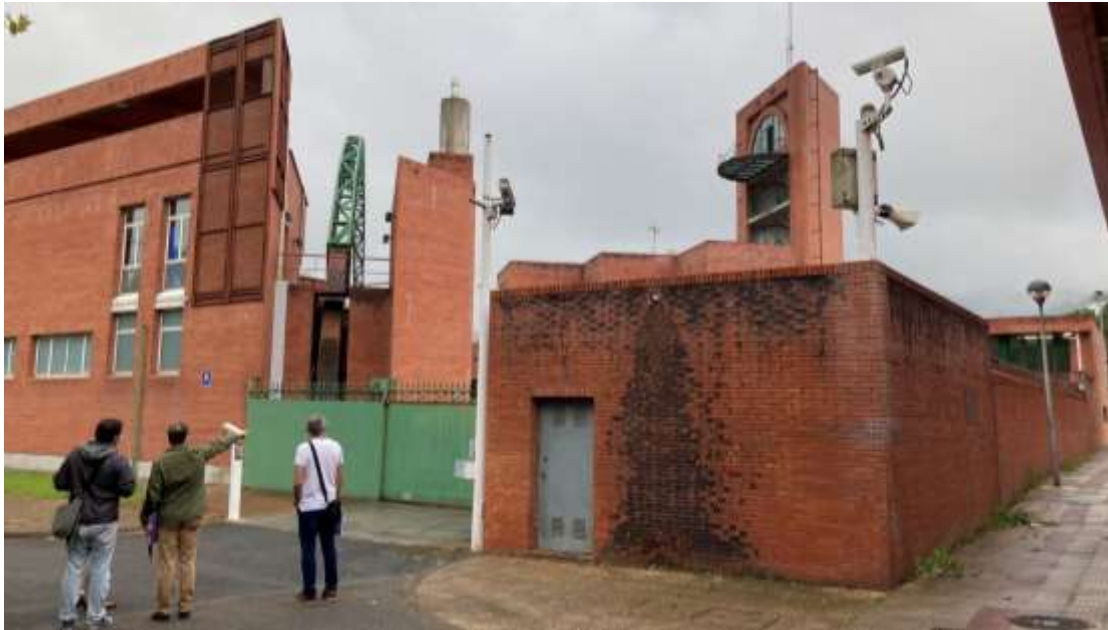
*Refuerzos en zona trasera y humedades en fábricas*

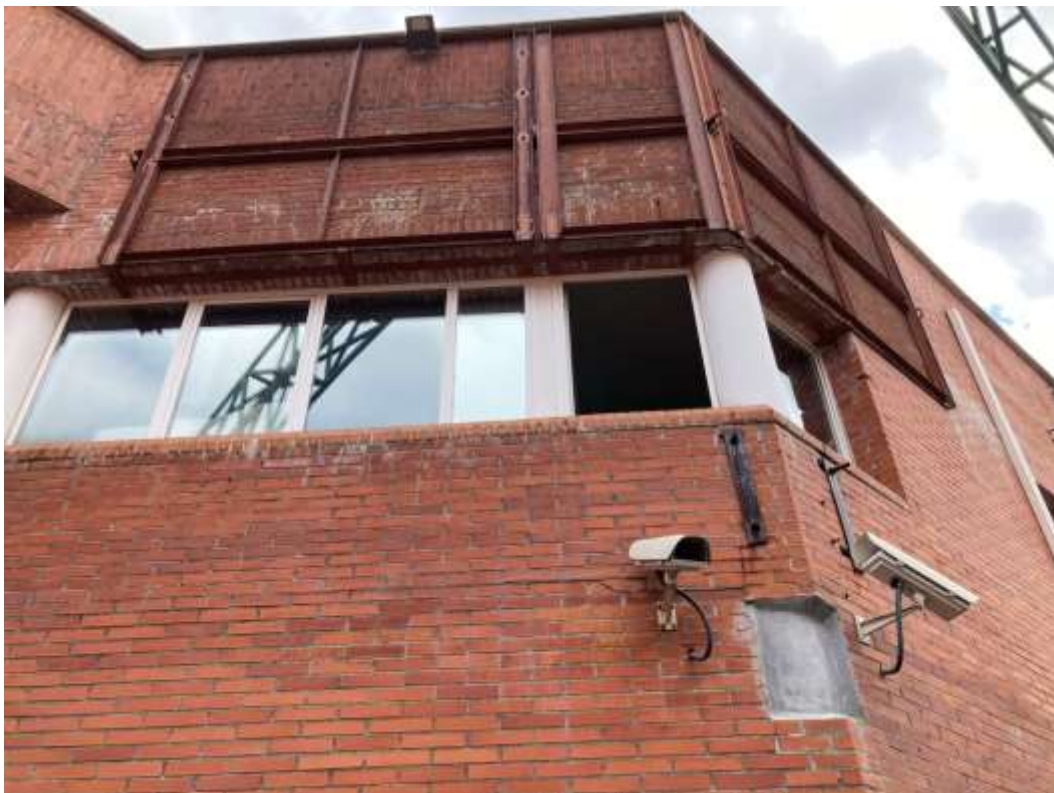
*Refuerzos en fábricas*

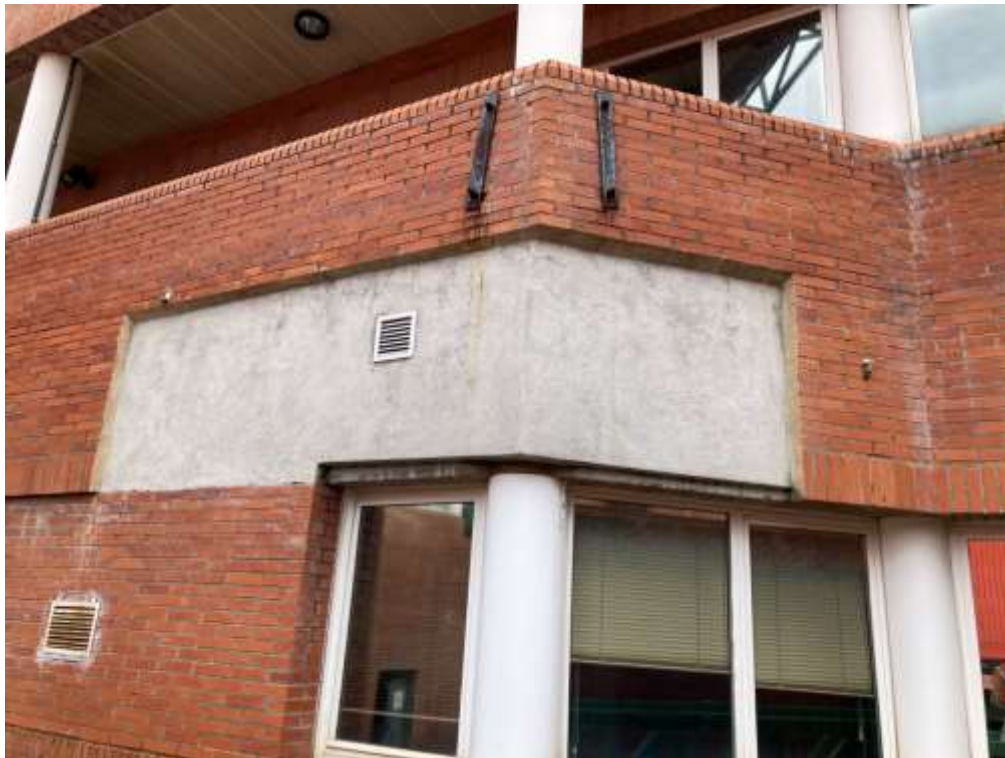
*Refuerzos de fábrica, filtraciones y frentes de forjado desprendidos*

Revisión de la estructura de hormigón en zonas expuestas o desprendidas, donde se aprecia corrosión de armaduras que deberán pasivarse para posteriormente recobrar el revestimiento necesario. La estructura de la zona de bomberos presenta problemas y patologías más acusadas que en algún caso la hacen irrecuperable y aconsejan su sustitución. Igualmente se sustituirá la torre de entrenamiento.

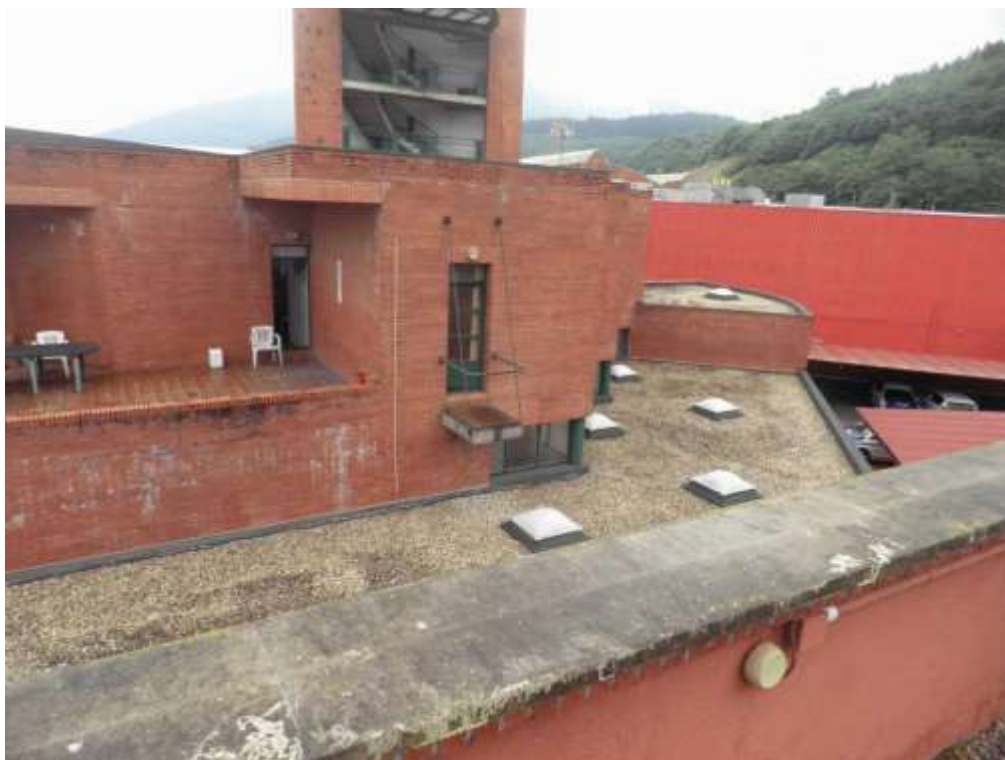
*Filtraciones en la fábrica, dinteles reparados y uso inadecuado*

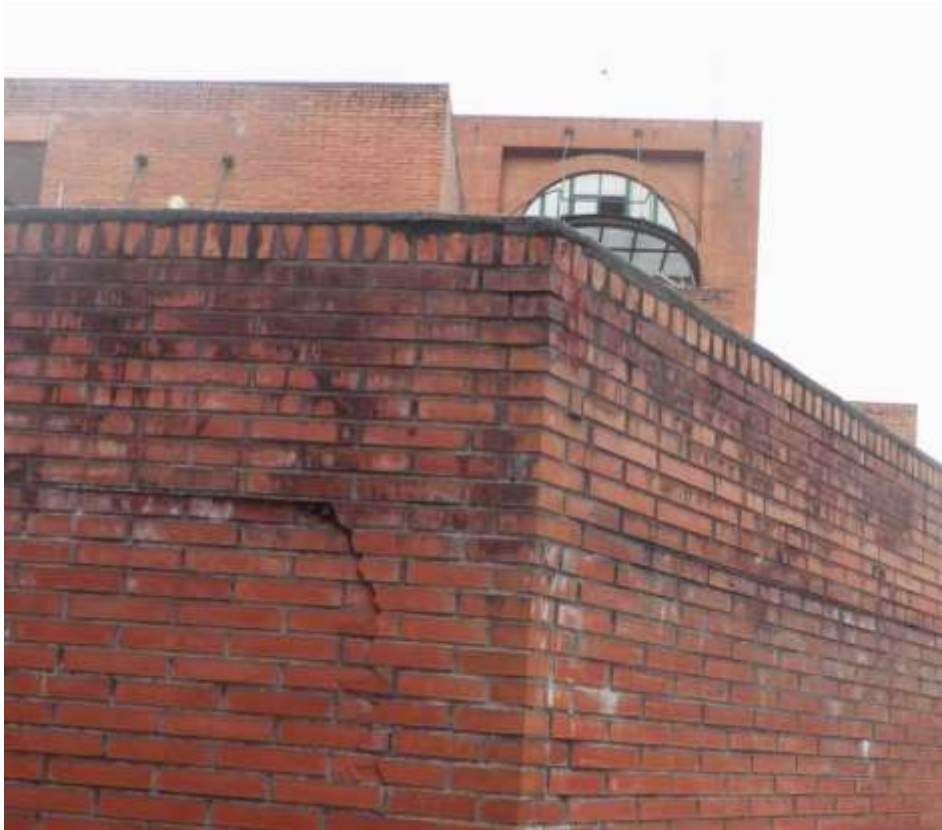
*Patologías generalizadas en fachadas*

Todo el conjunto presenta **patologías constructivas** evidentes e importantes, que precisan ser resueltas ya que implican riesgo para las personas y favorecen el deterioro acelerado del edificio. Afectan a toda la envolvente del edificio, fachada y cubierta. Citaremos las principales:

Tras el análisis de los planos de proyecto original, así como de los estudios y seguimiento realizados por Tecnalía a lo largo de los años, y de la revisión in situ del edificio, entendemos que gran parte de los problemas derivan de deficiencias de concepción y puesta en obra de las fábricas de ladrillo. A saber:

- Diferencias de comportamiento y movimientos estructurales entre la fábrica y la estructura de hormigón, elementos que no están constructivamente desvinculados
- Apoyos insuficientes de la hoja cara vista en forjados
- Exceso de sobrecarga por peso propio en zonas de gran altura, torreones y esquinas
- Falta total de apoyo de la fábrica en las esquinas en ángulo agudo
- Forro de cantos de vigas y forjados carentes de apoyo, simplemente ladrillo aplacado con mortero,
- Ausencia de juntas de dilatación de fábricas en paños de grandes dimensiones
- Falta de la adecuada impermeabilización en albardillas y otros elementos
