#### DETALLES EN SECCIÓN DE EJECUCIÓN DE FACHADA VENTILADA

| REPARACIÓN DE CUBIERTAS Y FACHADAS EN IES FEDERICO BARAIBAR | | DETALLE CONSTRUCTIVO. VIERTEAGUAS | | 1/3 | 12 |

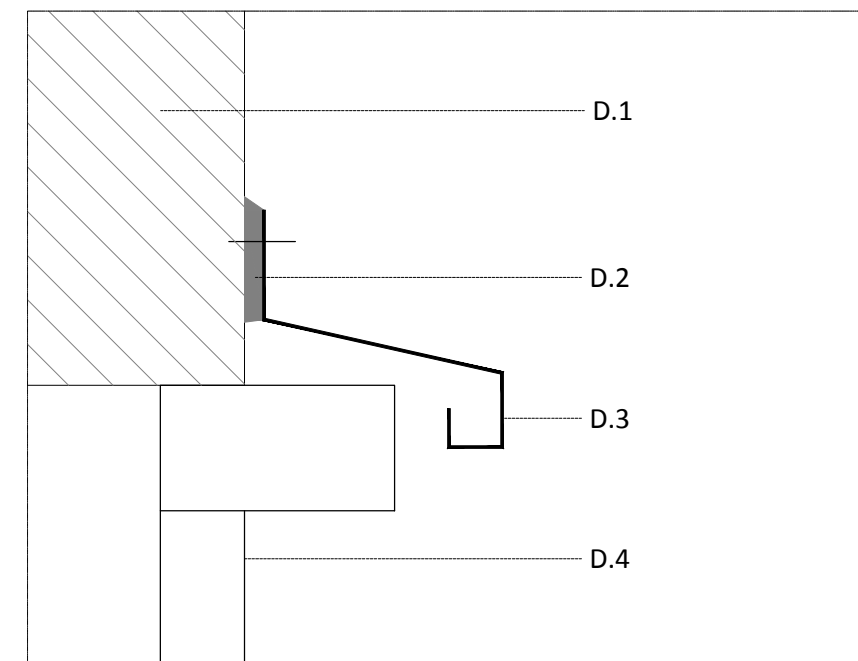
- D.1 Fachada actual. Revestimiento monocapa  
D.2 Sellado. Separador EPDM y silicona  
D.3 Vierendeaguas de chapa plegada  
D.4 Carpintería actual de aluminio
