### DETALLES EN PLANTA DE EJECUCIÓN DE FACHADA VENTILADA

| <b>PROYECTO</b><br><b>REPARACIÓN DE CUBIERTAS Y FACHADAS EN IES FEDERICO BARAIBAR</b> | | <b>PLANO</b><br><b>DETALLE CONSTRUCTIVO. FACHADAS</b> | | <b>ESCALA</b><br><b>1/3</b> | <b>Nº PLANO</b><br><b>13</b> |

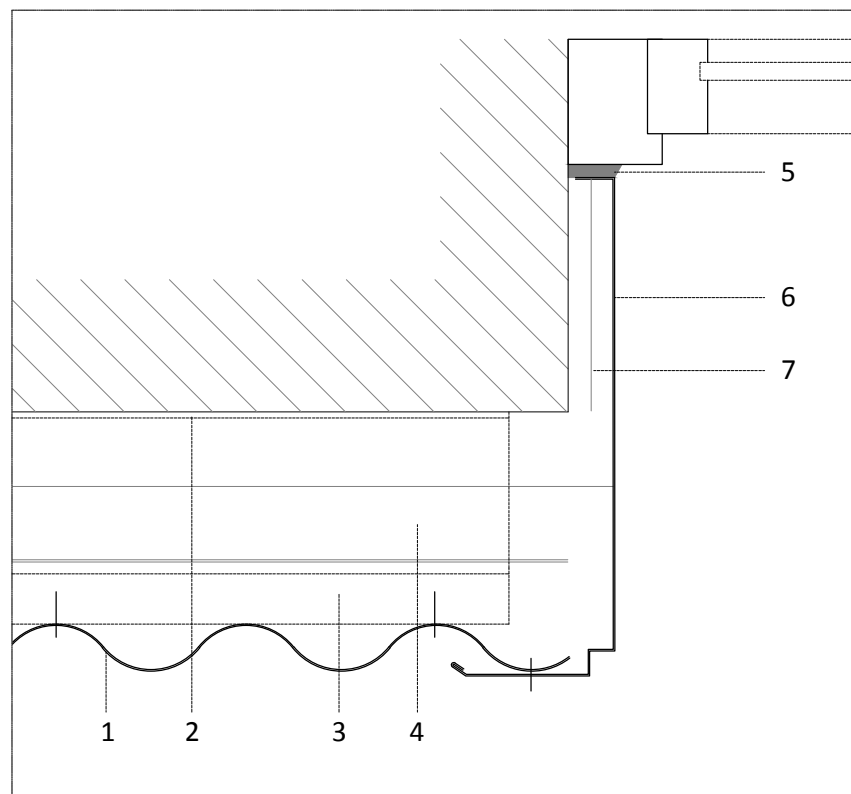
## ENCUENTRO CON HUECOS EN FACHADA

1. Cierre de panel de chapa con perfil minionda.
2. Perfil de fijación "Z" 20x60x70
3. Perfil longitudinal omega para sujección de panel de fachada 20x30.
4. Panel de lana mineral 60 mm, densidad 50 kg/m<sup>3</sup> + velo de vidrio de resistencia al aire
5. Sellado. Separador EPDM y silicona

6. Pieza de remate lateral de huecos mediante chapa plegada
7. Panel rígido de lana mineral 15 mm contorno de ventanas
8. Pieza de remate entre paneles en esquina mediante chapa plegada
9. Pieza de remate lateral de fachada mediante chapa plegada
10. Pieza de remate en cajón de chapa plegada
11. Pieza de remate entre chapas
