PROYECTO DE REHABILITACIÓN DE LA FACHADA NORTE  
EN EL IES BIZARAIN BHI. ERRETERIA

**PROYECTO DE EJECUCIÓN**  
**I.- MEMORIA**  
**MAYO 2019**

REDACTOR: RAMON AZURMENDI (ARQUITECTO)  
IÑAKI IRAGORRI (ARQUITECTO COLABORADOR)

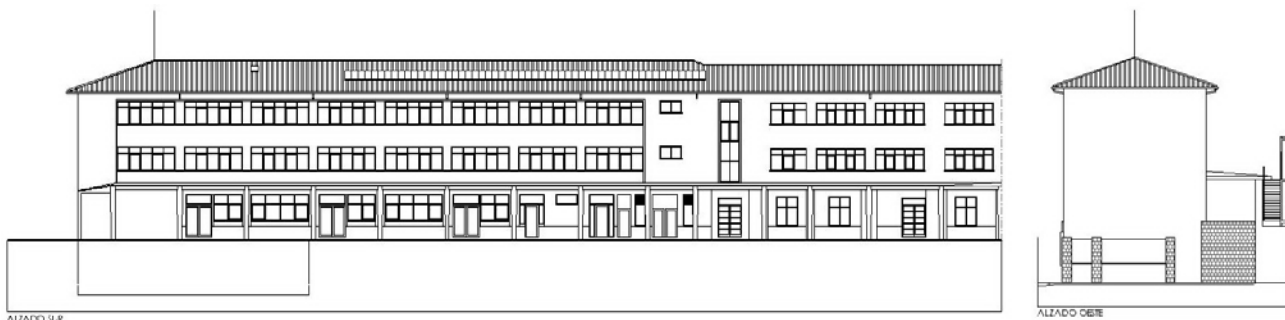
El alzado presenta otro machón de mampostería concertada en extremo sur, sensiblemente más ancho y ligeramente más saliente respecto a la alineación principal de la fachada que los anteriores, que en este caso llega a superar en altura ligeramente la rasante de la terminación del porche en planta baja; cuyo desarrollo en planta parte, prácticamente, de la alineación definida por la fachada sur del edificio en su plantas superiores, hasta alcanzar el muro de contención, ortogonal al machón, que resuelve el salto de rasante existente entre el nivel de la planta semisótano y la planta baja. El alzado se completa con el cerramiento ciego que sirve de cierre lateral al porche longitudinal de planta baja que recorre la fachada sur en toda su longitud, situado sobre el machón de piedra anteriormente referido; y respecto al que vuela ligeramente, en su parte superior, el alero de la cubierta correspondiente al citado porche. Cabe señalar

también que, en el externo sur del alzado se ha grafiado, aunque sólo sea de forma muy limitada, el cuerpo edificatorio prefabricado de dos plantas, en el que se sitúan dos aulas provisionales, una por planta; así como, las escaleras metálicas, exteriores al mismo, que sirve de acceso al nivel de su planta superior.
