**PROYECTO DE EJECUCIÓN DE:**  
**AMPLIACIÓN Y MEJORA ENERGÉTICA DEL FRONTÓN**  
**IBARRETA DE ZEANURI**

PLAZEA 11, IBARRETA, 48144 -ZEANURI-  
AYUNTAMIENTO DE ZEANURI  
BOOK HERTZA Arkitektura S.L.P.  
DICIEMBRE 2022

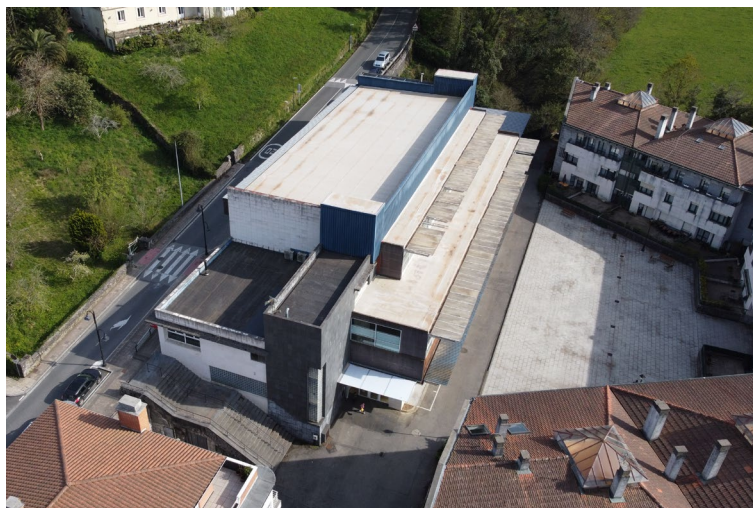
Anexado a la cubierta, se encuentran unos vuelos de paneles traslúcidos que ayudan al soleamiento, dando sombra a parte de las cristaleras de las gradas del frontón. Estos paneles están fijados a una estructura metálica que actualmente se encuentra en mal estado, y son de policarbonato celular que se encuentra muy deteriorado, incluso falta alguna pieza.

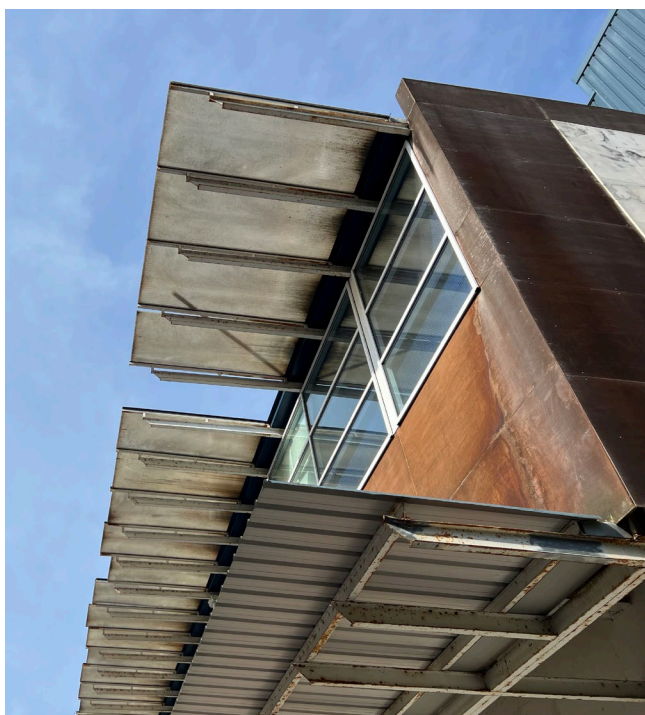
La cubierta de DECK está colocada sobre un sistema estructural de madera laminada de grandes luces para cubrir el frontón, y el resto de zonas anexadas como la zona de bar, almacén y aseos cuenta con una estructura de hormigón armado.

Los paneles de policarbonato celular y chapa están colocados sobre una estructura metálica fijada a la fachada y pasarela de mantenimiento.

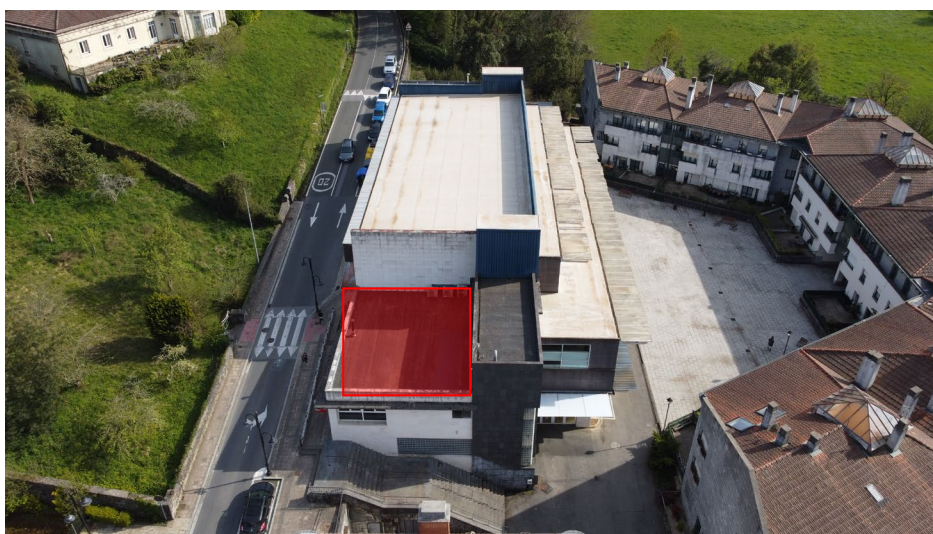
En la cubierta exterior en la que se va a realizar el acondicionamiento, existe una impermeabilización de tela asfáltica en suelo, una chimenea de instalaciones y tres equipos de aire acondicionado fijados al forjado de cubierta. Siguiendo la pendiente de la cubierta, en el lateral norte hay una canalización para la recogida de aguas que desemboca en la bajante interior existente, y toda la cubierta está rodeada por un peto perimetral de aproximadamente medio metro de altura.

Se desmontará la carpintería de puerta de acceso a la terraza para colocar una nueva, y se demolerán los peldaños existentes para realizar un acceso más amable a los usuarios.

Dado que se va a acondicionar la zona, se realizará una adecuación del murete de cierre existente eliminando morteros deteriorados, y también se reparará la tela asfáltica en los puntos necesarios para evitar futuras filtraciones y bolsas de agua. Será necesario también realizar cortes y rozas en las fachadas existentes para colocar los nuevos elementos de la terraza.

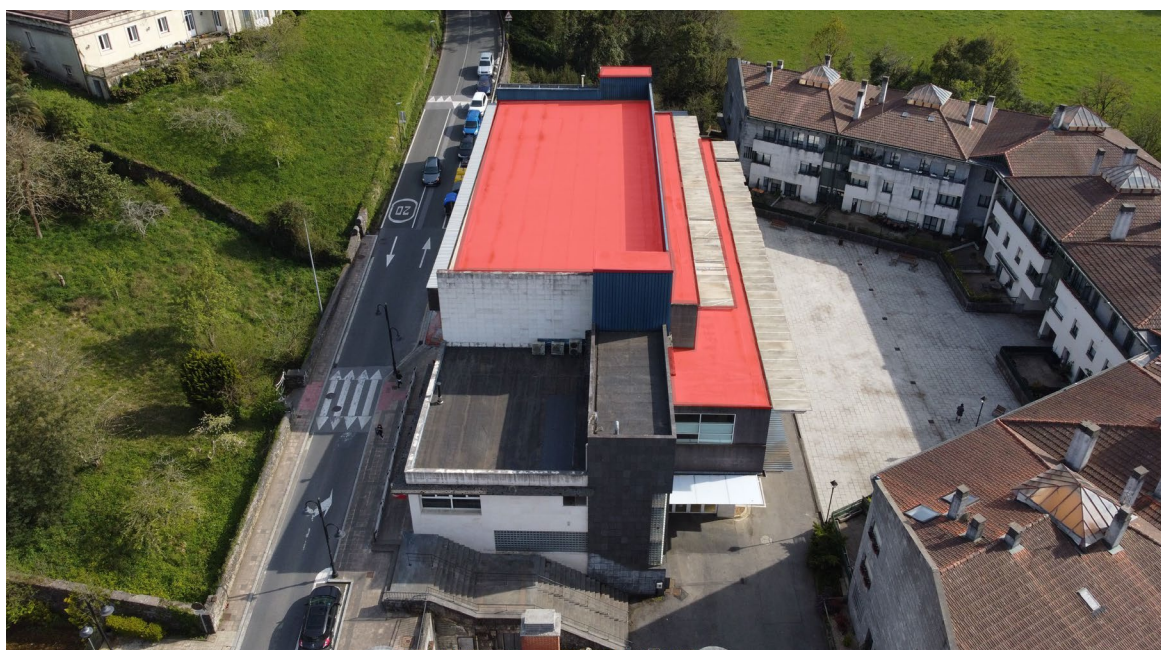
El nuevo panel sándwich aislado se colocará sobre las cubiertas existentes, manteniendo la cubrición actual, y aumentando la envolvente.

Evitando la sustitución de la cubrición existente, se consigue ampliar el aislamiento de la envolvente sin renunciar a la actual, reducir el volumen de residuos generados en obra, simplificar su ejecución reduciendo los plazos de obra y costes, así como poder mantener la actividad del frontón durante la duración de las obras.

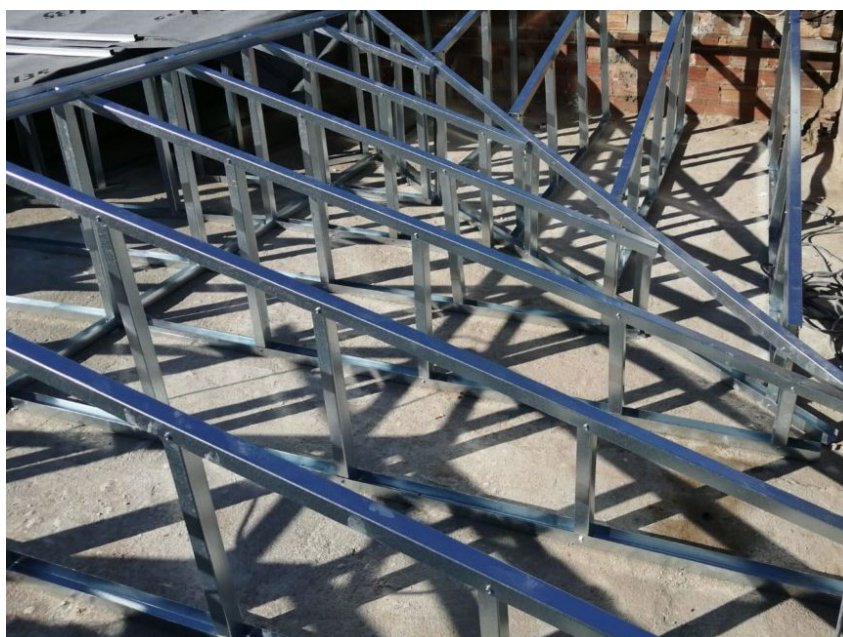
Para conseguir una pendiente que garantice la correcta evacuación de las aguas, y que cumpla con la normativa del CTE HS-1, se colocará una estructura secundaria formada por perfiles de acero galvanizado, para pasar de un 2,8% de pendiente a un 8%. Esta nueva cubierta, se unirá con los elementos existentes mediante rozas, piezas metálicas y todo tipo de elementos que garanticen su estanqueidad.

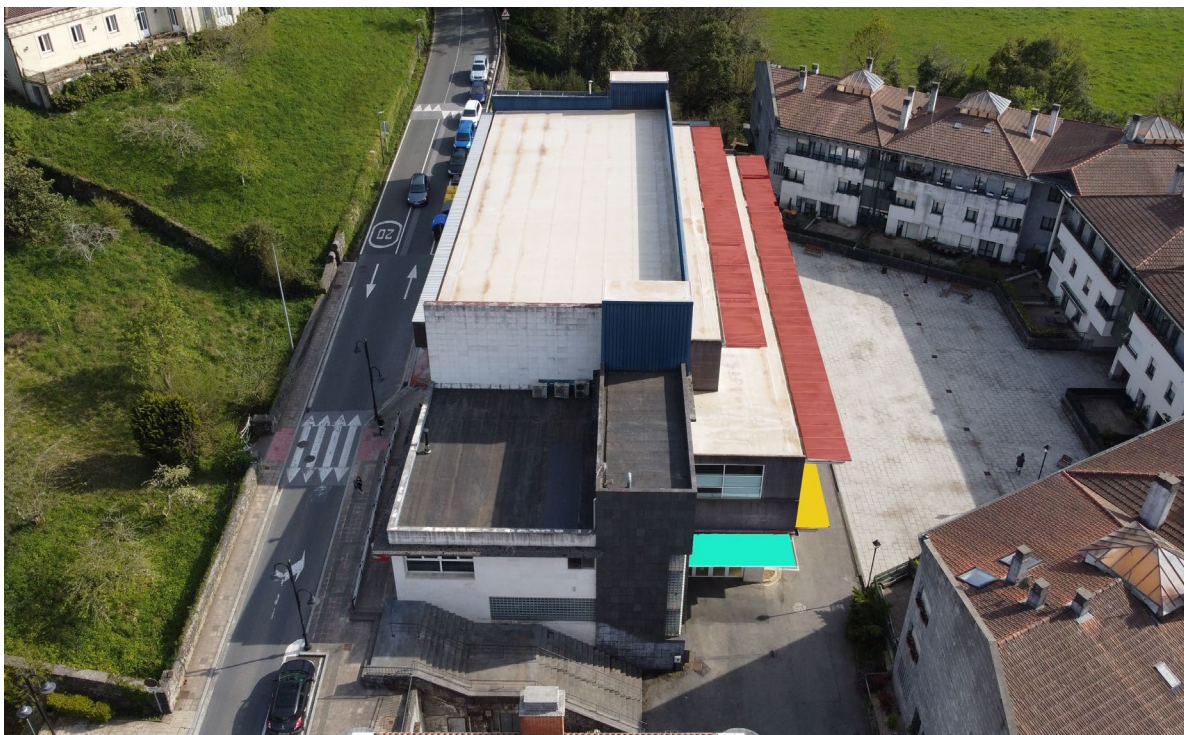
- Alero (azul): actualmente este alero se encuentra en buen estado, realizado en policarbonato, no presenta signos de deterioro y cumple bien su función, por lo que se opta por no intervenir en él.
- Alero (amarillo): este alero, al contrario que los de las plantas superiores, es de chapa y no presenta deterioro, por lo que no se realizará intervención sobre él.
- Alero (rojos): se sustituirán estos paneles de policarbonato por paneles de chapa perforada, que garanticen protección frente al sol respecto a la carpintería de las gradas, y eviten que se haga un efecto vela y puedan soltarse y ocasionar daños. Estos paneles se fijarán a la estructura metálica existente previamente saneada.

Además de sustituir los paneles de policarbonato, será necesario regenerar los elementos metálicos de soporte para estos nuevos paneles de policarbonato. Para ello, se realizará un chorreo o devastado para eliminar restos de oxido de las piezas, una imprimación antioxidante y una protección de resina para exteriores.

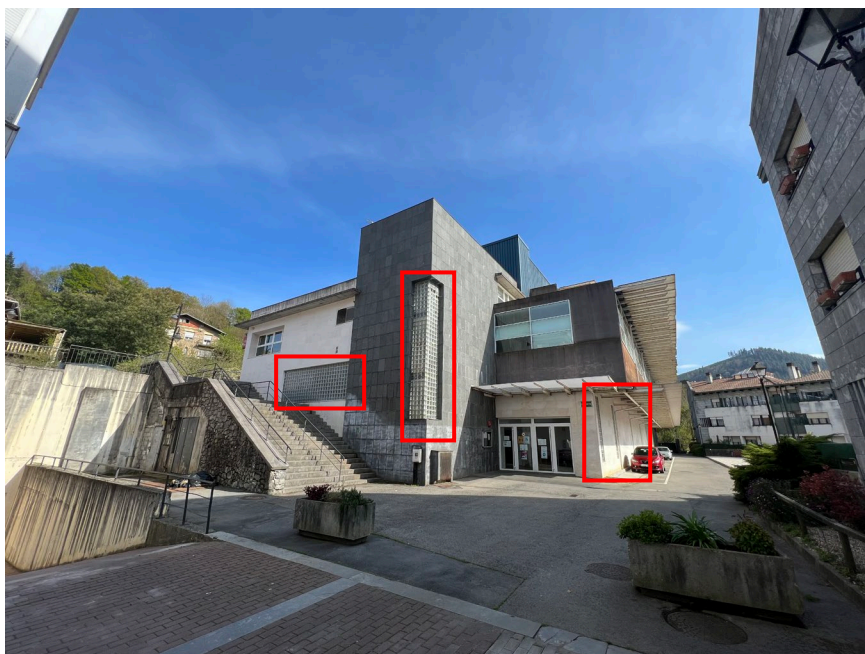
El pavés existente en las fachadas norte y este se encuentran rotos en algunos puntos, por lo que se procederá a su reparación retirando las piezas deterioradas sustituyéndolas por nuevas.

Para la reforma de fachada de pavés, se desmontarán las piezas deterioradas y sustituirán por nuevas, con medios manuales.
