ALZADO ESTADO REFORMADO  
1/100

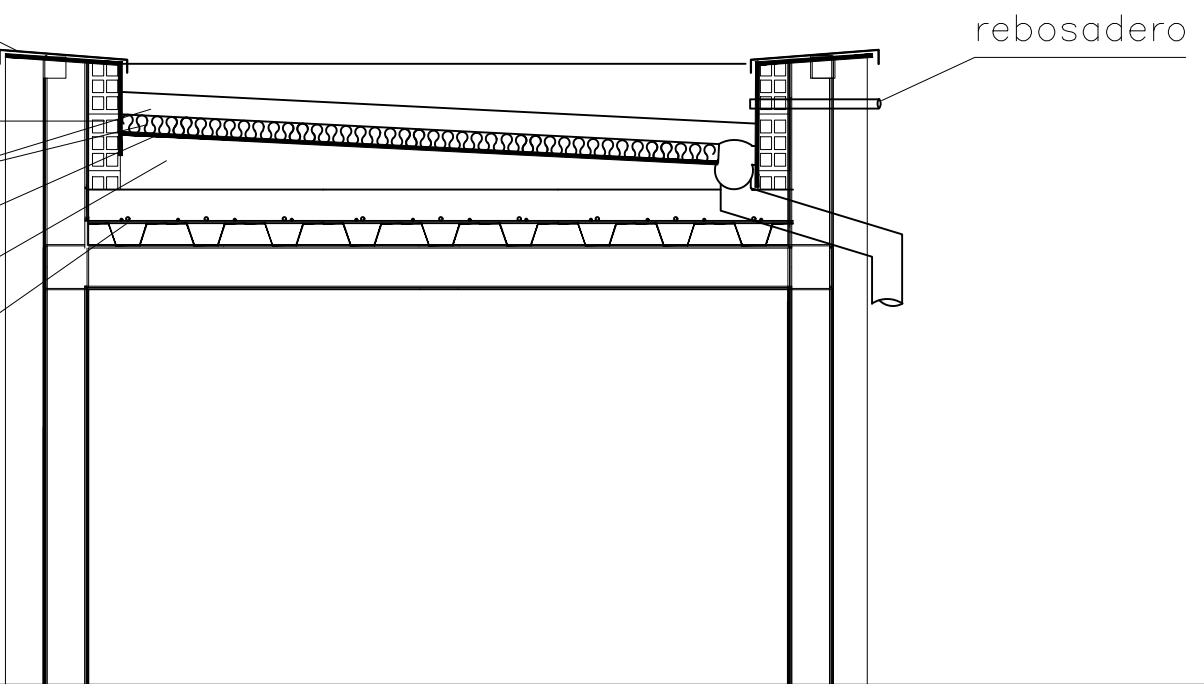
SECCIÓN CUBIERTA  
1/20

CUBIERTA INVERTIDA con 5% de pte.

- albardilla de aluminio prelacado
- rebosadero
- Tabique de ladrillo
- 6 cm XPS + capa gravilla
- lámina impermeabilizante
- hormigón de pendientes
- Forjado de chapa colaborante

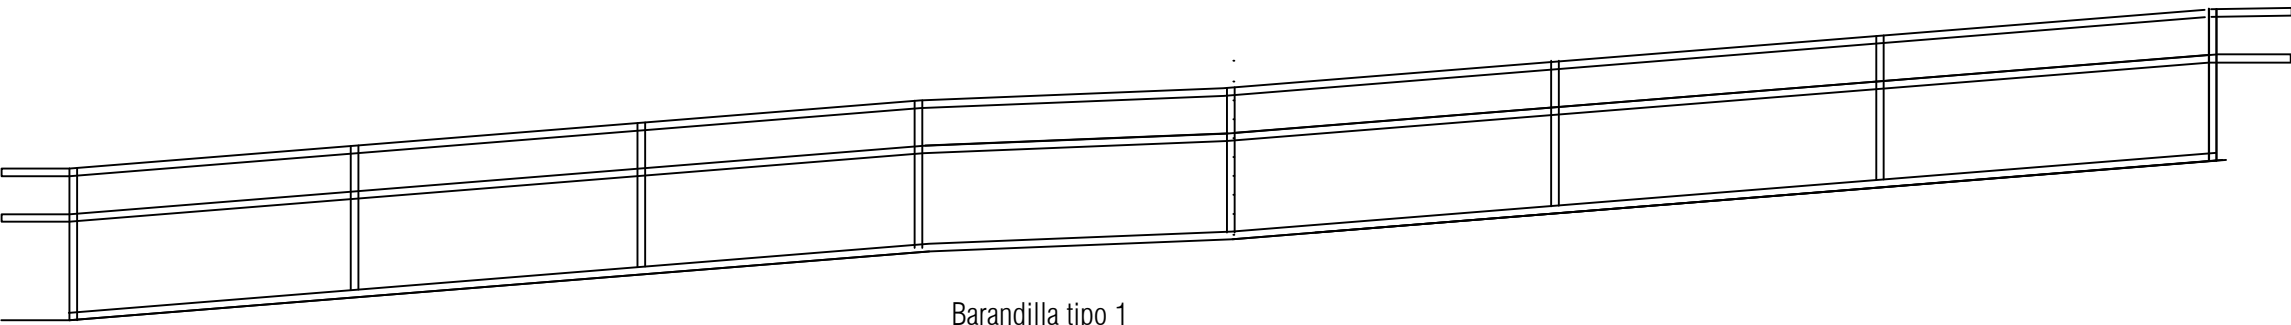
Barandilla tipo 1  
2 unidades  
Acero galvanizado\_cumpliendo normativa de accesibilidad

Barandilla tipo 2\_sobre murete de hormigón  
1 unidad  
Acero galvanizado\_cumpliendo normativa de accesibilidad
