**SERVICIO DE REPARACION DE  
SEPULTURAS Y NICHOS  
EN EL CEMENTERIO DE EL SALVADOR**

Servicio de Espacio Público y Medio natural  
Dep. de Espacio Público y Barrios

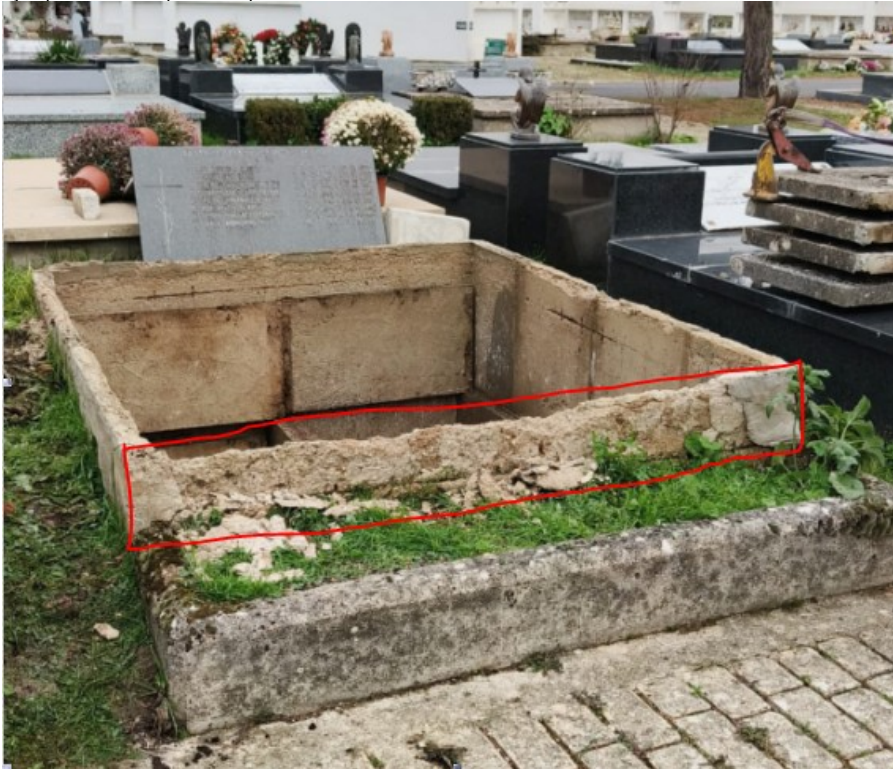
Ejemplo de muro a picar completamente.

En aquellos casos en que el muro se encuentre tan deteriorado que no sea viable su reparación por tramos, se procederá a su demolición completa. Los trabajos a realizar serán los siguientes.

- Corte con rotaflex de los límites de la zona a demoler.
- Demolición mediante martillo eléctrico hasta zona sana. Conexión de armaduras mediante ejecución de taladro en hormigón viejo y solape con el nuevo muro. La armadura de solape será corrugado Ø8.

- Retirada de los residuos de la demolición
- La superficie de unión con hormigón nuevo se limpiará y soplará antes de verter el hormigón nuevo.
- Colocación de mallazo 20/20/8 centrado en el muro

- Colocación de encofrado a dos caras para hormigón visto. Los tableros deben ser nuevos para garantizar una buena terminación. Se colocarán berenjenos para matar las aristas superiores del muro. El espesor del muro será el mismo que el del muro previo, entre 7 y 10cm

- Vertido del hormigón HA-25/P/20/IIb
- **Vibrado**
- Retirada del encofrado

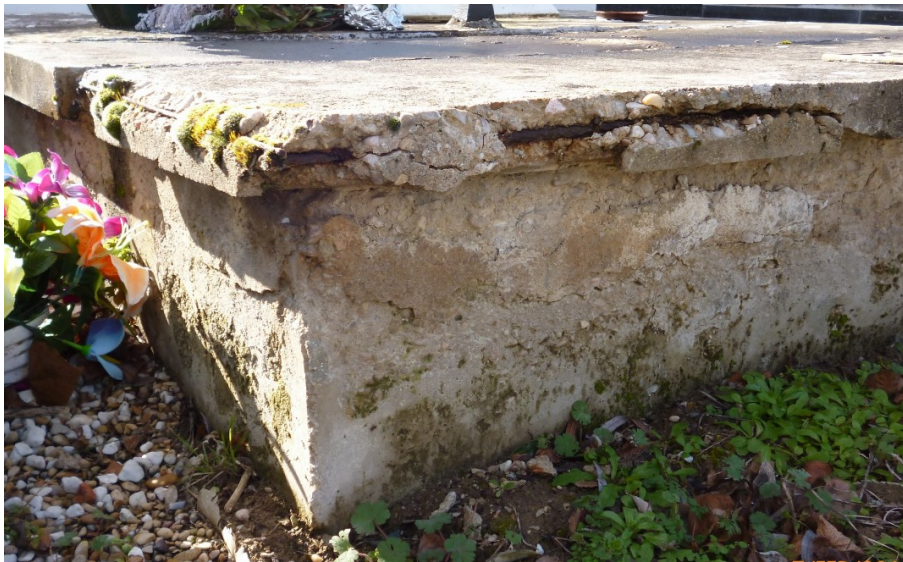
Los muros a reparar presentan fisuras, desconchamientos, armaduras oxidadas vistas, y pérdida de material.  
Las fachadas de nichos tienen pérdidas del raseo de recubrimiento por deterioro provocado por humedades, golpes o el paso del tiempo.  
Se adjuntan fotos representativas.

### 1.2.2. Picado de zonas deterioradas y reparación.

En aquellos casos en las reparaciones sean puntuales y se puedan reparar individualmente se procederá de la siguiente manera.

- Aplicación de un **inhibidor de corrosión (1)** sobre armaduras descubiertas.
- Aplicación de **pasivizador (2)** sobre las armaduras vistas para protegerlas.

1. Inhibidor de corrosión tipo Lanko 761 Steel o equivalente en una dosificación de 0,6-0,8 l/m<sup>2</sup> formando una película protectora sobre la armadura.
2. Pasivador Lanko pasiv 760 o equivalente con un espesor mínimo de 0,5mm
3. Puente de unión tipo Lanko 760 Pasiv o equivalente mezclado con cemento (3 a 1)
4. Mortero de reparación estructura con inhibidor de corrosión, resistente a sulfatos, clase R4, tipo Lanko 731 Rep Estructura SR o equivalente en capa de 75mm de espesor medio
5. Se podrá optar por una solución multifunción a base de geomortero de reparación de hormigón Geolite o similar previa imprimación de la superficie a reparar con material compatible.

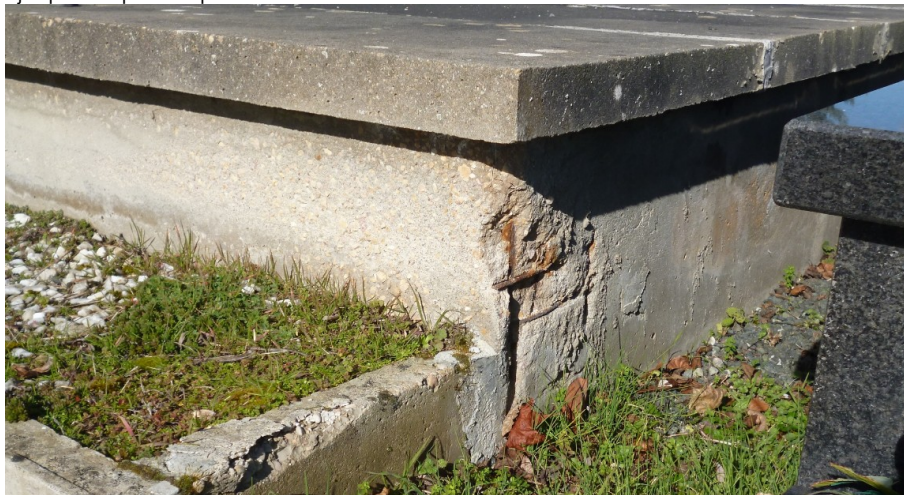
**Ejemplo de reparación parcial**

- Picado de hormigón hasta llegar a zona sana. Esta operación será supervisada por los técnicos municipales que decidirán si continuar o no. Se descubrirán las armaduras retirando el hormigón que las envuelve

- La superficie de unión con hormigón nuevo así como las armaduras se limpiarán y soplarán antes de verter el hormigón nuevo.
- Humedecido de la zona previamente a aplicar cualquier material de reparación.

- Aplicación de un **punto de unión (3)** sobre la superficie sana del hormigón.
- Aplicación de **mortero de reparación (4)** en capas de espesor inferior a 7mm hasta llegar a la superficie final.

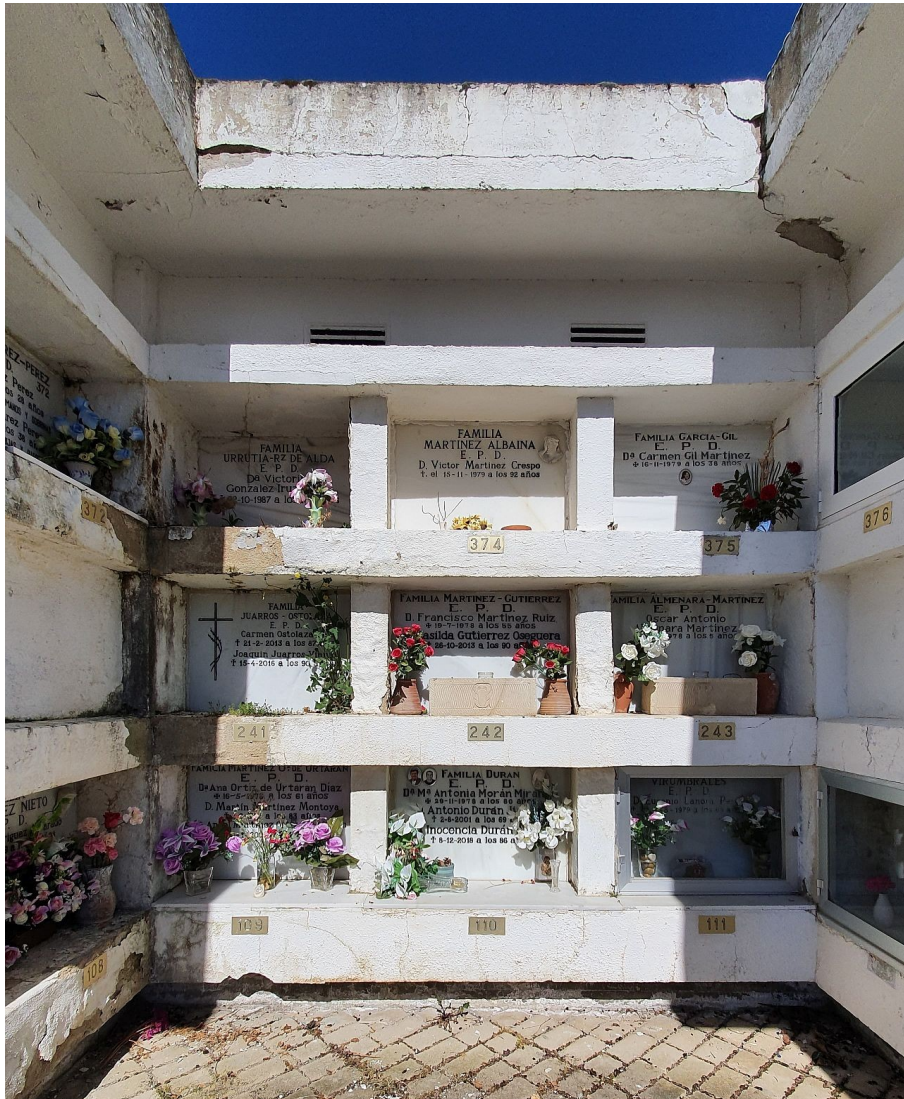
Ejemplo de reparación de fachada de nichos

Se testeará toda la zona para definir las partes sueltas que se demolerán hasta encontrar una base firme. Posteriormente se limpiará la superficie resultante y humedecerá

Aplicación de puente de unión para mejorar la adherencia entre el soporte y el nuevo raseo.

Extensión del nuevo mortero mediante llana.

Colocación de malla de fibra de vidrio, compatible con el mortero utilizado, embebida en el mismo para evitar futuras fisuras en las juntas entre el material antiguo y el nuevo.
