**B I Z A R A I N**  
PROYECTO DE REHABILITACIÓN DE LA FACHADA NORTE EN EL IES BIZARAIN BHI. ERRETERIA  
Nº II.2.4 PROYECTO DE EJECUCIÓN MAYO 2019

**EA.4**  
Plano: ESTADO ACTUAL: ALZADOS Y SECCIÓN TRANSVERSAL.  
E-EA-ALZSEC Escala: 1/100  
Promotor: Departamento de Educación Gobierno Vasco Arquitecto: R. Azurmendi Arquitecto colaborador: I. Itagorri

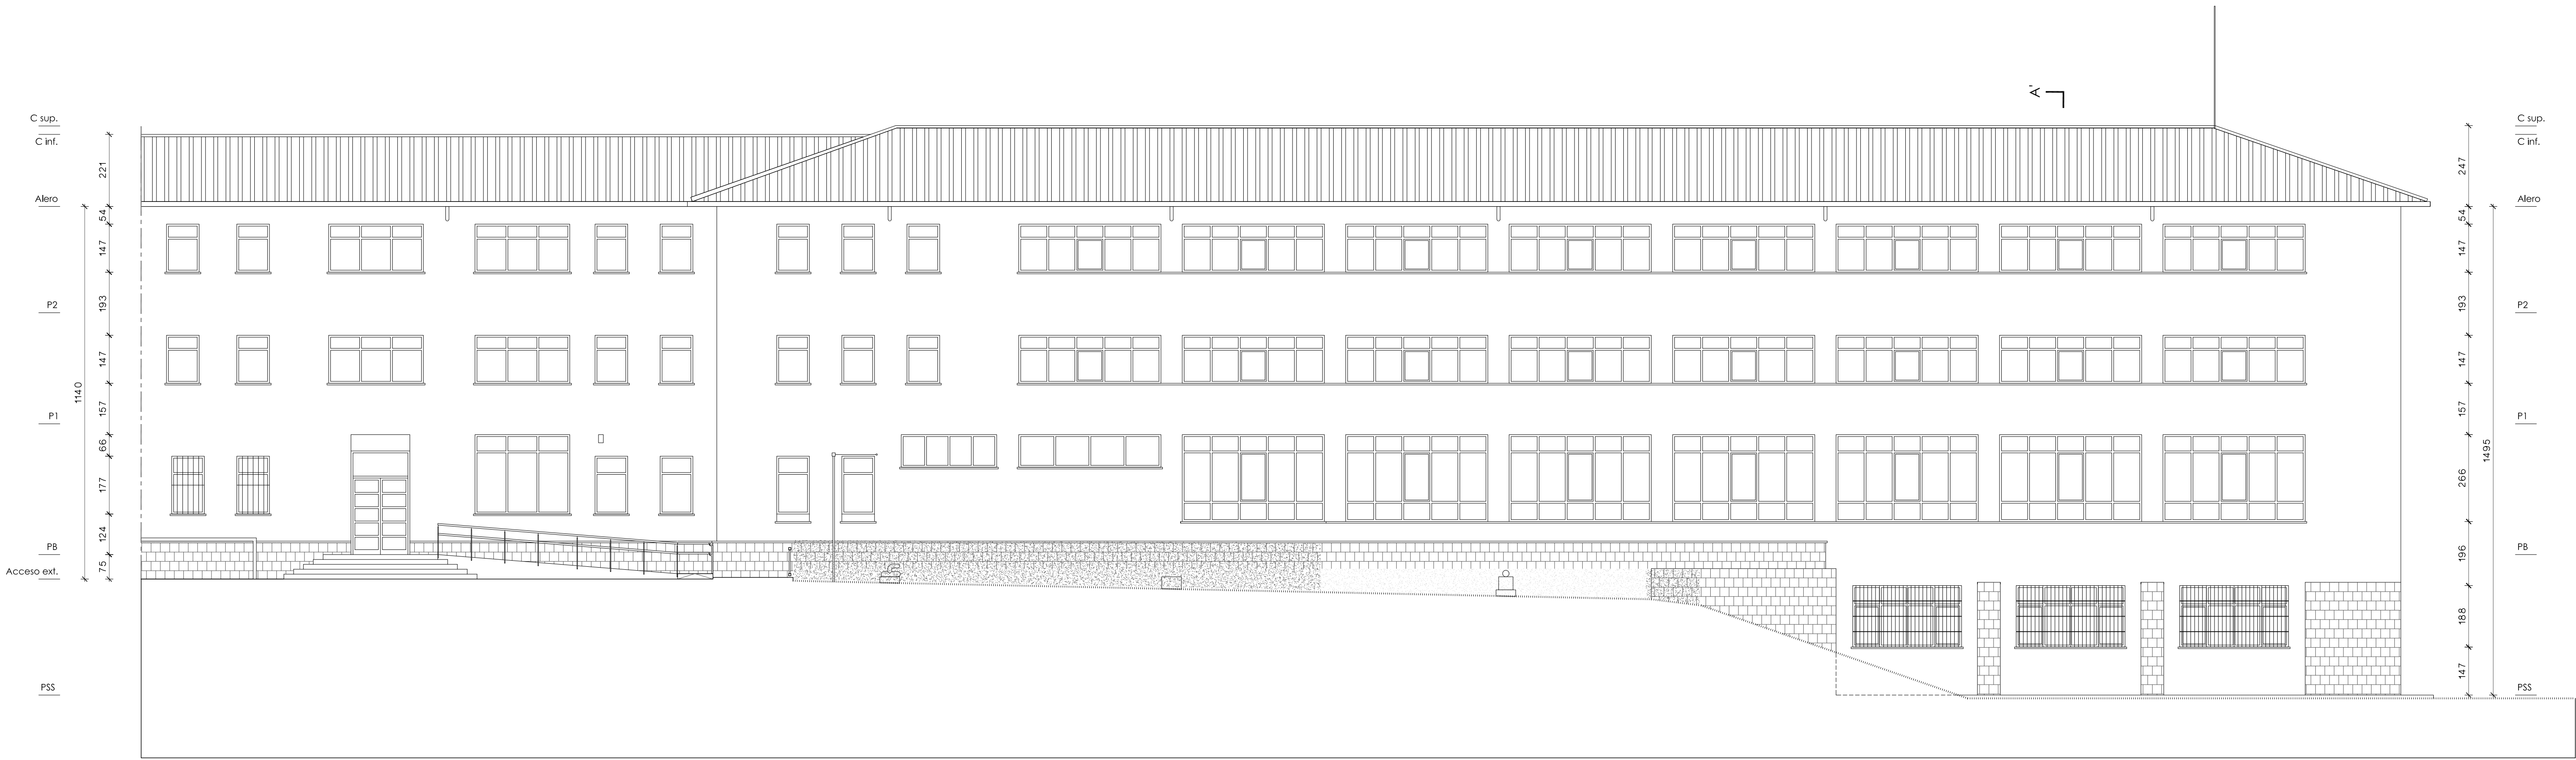
ALZADO NORTE

- MATERIALES DEL ESTADO ACTUAL EN ZONAS DE ZÓCALO
- Revestimiento de mampostería de piedra natural concertada, e= 12 cm aprox.
  - Hormigón visto en zapata
