## Andoaingo Udala

## Pliego de Condiciones Técnicas

Obras de reparación de caminos públicos

2024AKN00003

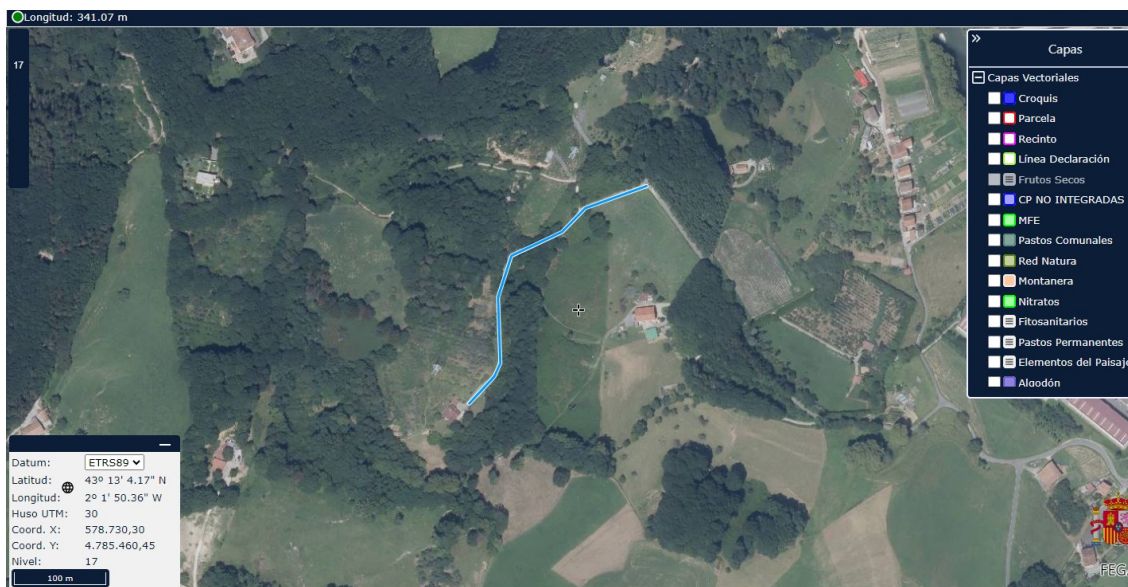
1.- Camino Kapelagorri (Sorabilla). Intervención en el tramo de camino público asfaltado entre el cruce del camino a Borda y Kapelagorri. Actuación sobre 290 m. de camino con la plataforma muy dañada. Se estima un total de superficie a reparar de 725 m<sup>2</sup>.

### 1.- Camino Kapelagorri

Se trata de un tramo del camino público que enlaza San Miguel con Intxusaran, en el barrio de Sorabilla. Este vial enlaza varios caseríos y viviendas y da servicio a numerosas explotaciones agropecuarias.

Su plataforma, según el tramo, presenta diferentes tratamientos. El tramo más próximo a Kapelagorri fue asfaltado, pero en este momento el asfalto se ha perdido en muchas partes del recorrido y presenta baches y fisuras que dificultan su tránsito.

La anchura media a re-asfaltar es de unos 3 metros y la longitud 290 m. La oferta especificará la superficie exacta a acondicionar.

- Pavimentación asfáltica en caliente de tipo “S-12” o similar en 5 cm. de espesor, incluido preparación previa del terreno, limpieza con barredora, riego de imprimación, extendido y compactado del asfalto, sobre vial de unos 290 metros lineales de recorrido y anchura media no superior a 3 metros.

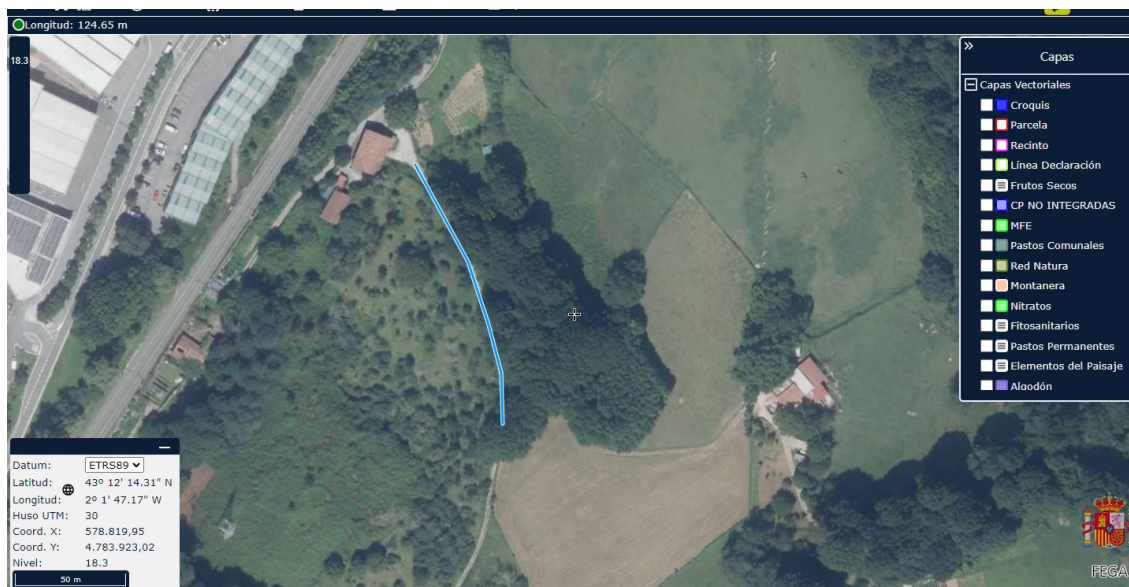
2.- Camino Ortzeriagoka (Ortzaika) (Goiburu). La actuación sobre este camino busca dar solución a los tramos de más pendiente hormigonando su trazado, mientras los tramos llanos se mejorarían sólo con aporte de todo-uno. Es una actuación que debe abordarse en varias fases, para no agotar sólo en este vial todo el presupuesto, por lo que este año se pretende abordar el tramo más próximo al caserío Ortzaika.

### 2.- Camino Ortzeriagoka (Ortzaika)

Camino público que enlaza Ortzaika con Zinko-borda y da servicio a explotaciones agropecuarias, además de funcionar como un acceso de calidad a la zona alta de Goiburu.

Es un camino sobre el que se ha actuado habitualmente aportando material, pero este acaba arrastrado y dispersándose en la parte baja del vial, junto a Ortzaika, con las consiguientes molestias. Por este motivo, se plantea su hormigonado progresivo en diferentes fases, alternando los tramos de cuesta con tramos llanos que pueden recibir un tratamiento más ligero a base de aportes de material todo-uno.

La primera reparación se plante sobre el primer tramo en pendiente desde Ortzaika, en un trazado de unos 125 metros lineales y una anchura media de 2,5 metros, y el tramo llano situado a continuación, de unos 6 metros lineales e idéntica anchura.

- Reperfilear 130 ML de camino para preparación de hormigonado o suministro de material.
- Parte (zonas de más pendiente) en solera de hormigón HA-25 de 15 cm. de espesor, incluido mallazo o fibra, encofrado y desencofrado lateral.
- El resto en todo-uno de 15 cm. de espesor, incluido suministro, extendido y compactad

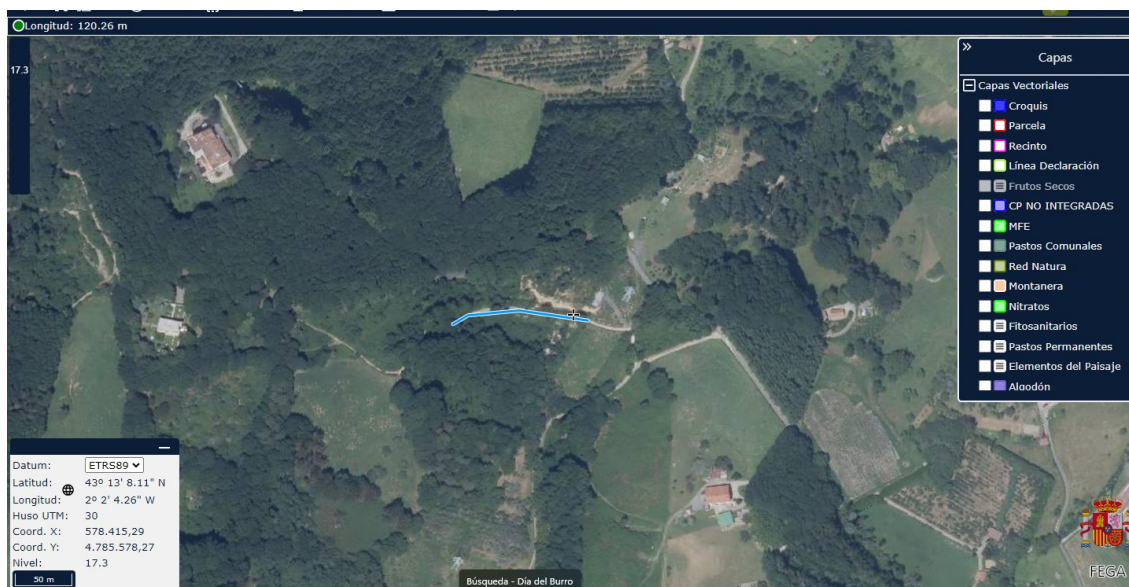
3.- Camino Mendiola (Sorabilla). Tramo de unos 50 metros de todo-uno afectado por las obras de acometida de agua del barrio de Sorabilla. La mala ejecución de la obra provoca el arrastre de material hacia el camino asfaltado de Borda y Koskaran, por lo que se propone continuar con su hormigonado. Respecto a los caminos anteriores, la pendiente y la estrechez del camino encarecen algo la actuación. Se actuaría sobre unos 125 m<sup>2</sup> de vial.

### 3.- Camino Mendiola

Se trataría de reparar y hormigonar un tramo de unos 50 metros lineales de camino en pendiente para evitar el arrastre de material y la afección a los tramos inferiores del camino público de Koskaran. El camino nace por encima del tramo ya hormigonado, desde el acceso a Kapelagorri, y se dirige a la casa Mendiola, hasta el tramo llano. Por este tramo transcurre una tubería de agua de abastecimiento de los caseríos de la zona.

- Reperfilear 50 ML camino con cuchilla de bulldozer para preparación de suministro de hormigón.
- Solera de hormigón HA-25 de 15 cm. de espesor, incluido mallazo o fibra, y encofrado y desencofrado lateral.

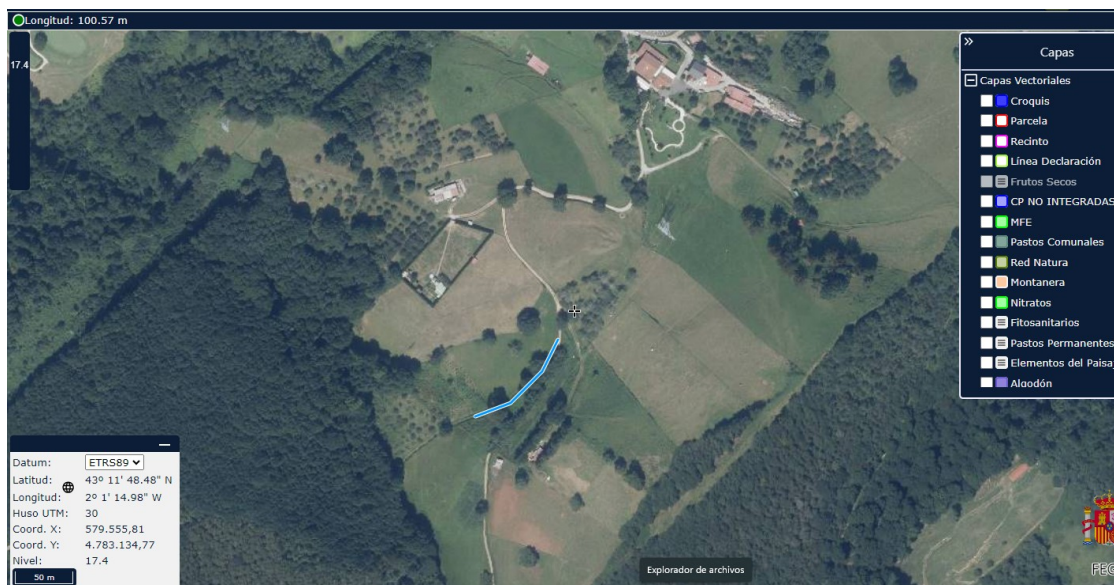
4.- Camino a Amasamendia (Goiburu). Nivelación de unos 80 metros de camino que presenta hundimientos en las zonas de rodadura, lo que dificulta su uso por las explotaciones agropecuarias colindantes.

### 4.- Camino a Amasamendia

Actuación sobre unos 80 metros del camino público 93 del inventario, desde el cruce con el camino a Belabi (nº 48 del inventario) para recuperar el trazado uniforme, ahora de muy difícil tránsito por el hundimiento de las zonas de rodadura.

- Reperfilar 100 ML camino con cuchilla de bulldozer o niveladora para nivelación del camino y eliminación de los hundimientos de las zonas de rodadura.
