## **DICTAMEN PERICIAL**

El objeto del presente dictamen es exponer los resultados del estudio realizado sobre el estado actual de la estructura y la cubierta del pabellón situado en la Carretera Bilbao Galdakao nº 24 para dar respuesta a las cuestiones planteadas.

## **RESULTADOS DE LA INSPECCIÓN**

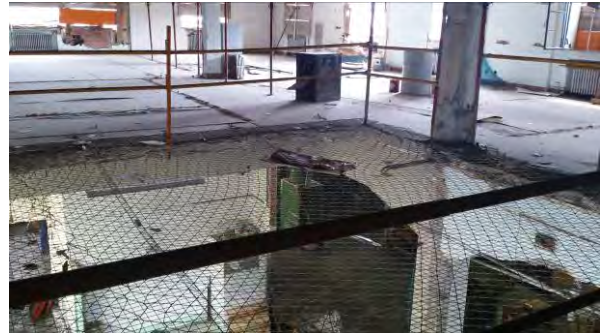
- Paños de forjado demolidos tras sufrir los efectos de la onda expansiva (fotos 13 a 18).
- Fisuras y desconchones en revestimientos de lucernarios, principalmente en las esquinas, y en los antepechos. (fotos 55, 57, 61, 67, 68, 72, 81, 83, 84, 87 a 89). Desconchones en los raseos del edificio colindante que se han desprendido sobre la cubierta y mala ejecución de la junta entre edificios (fotos 76, 80, 82 y 85)

Foto 16- Paño demolido Forjado P1

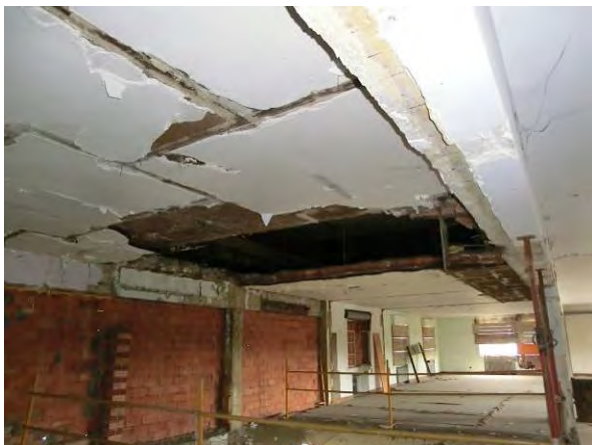
Foto 17- Paño demolido Forjado cubierta

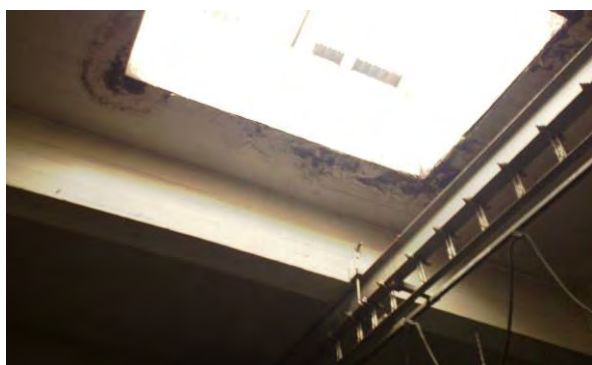
- Humedades en forjados y paramentos por penetración de agua de la cubierta. Se da en diferentes localizaciones, fundamentalmente en el encuentro de la cubierta con la fachada de las oficinas de planta primera, en la medianera, y en algún lucernario o conducto (fotos 19 a 50), llegando en un caso hasta el sótano primero (foto 52).

Foto 19 – Humedad cubierta

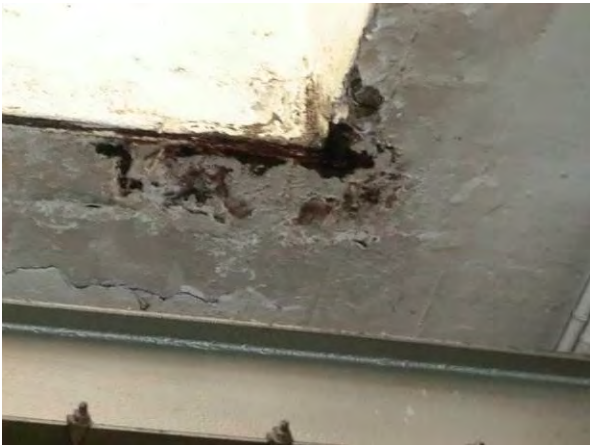
Por la suciedad acumulada en las manchas de humedad no se puede apreciar en todas ellas la presencia o no de desprendimientos de hormigón e indicios de corrosión de armaduras. En algunos puntos se observan claramente (por ejemplo fotos 20, 21, 28, 33, 38, 33) llegando incluso a dejar totalmente a la vista alguna barra (foto 47).

Foto 21– Humedad cubierta

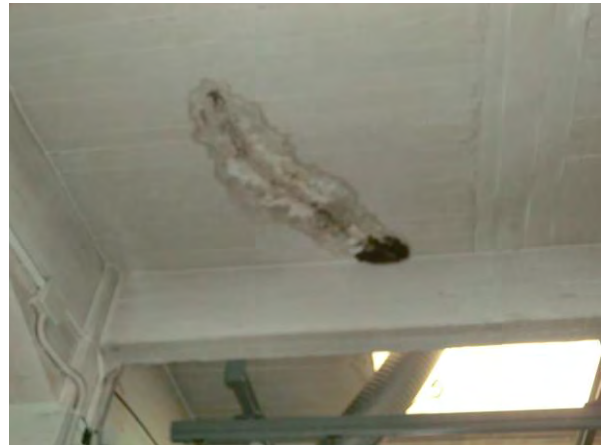
Foto 22 – Humedad cubierta

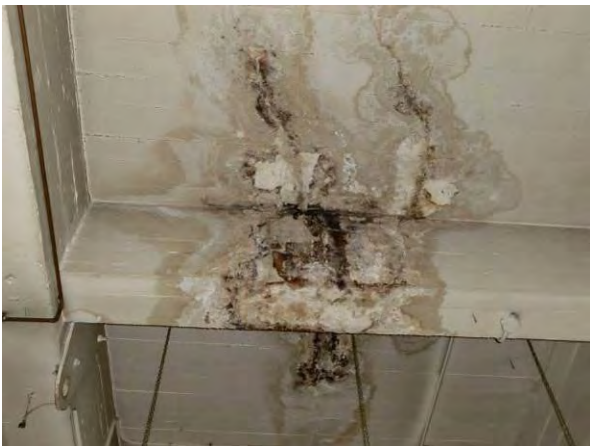
Foto 23– Humedad cubierta

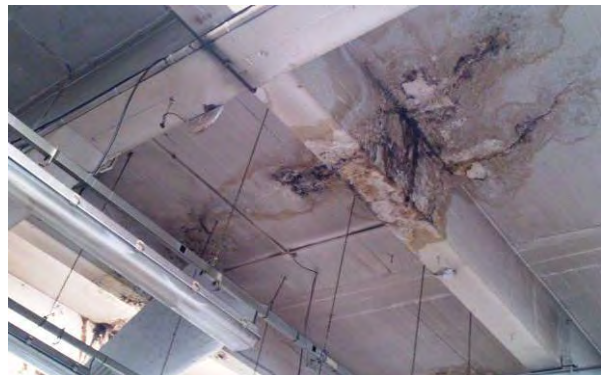
Foto 24 – Humedad cubierta

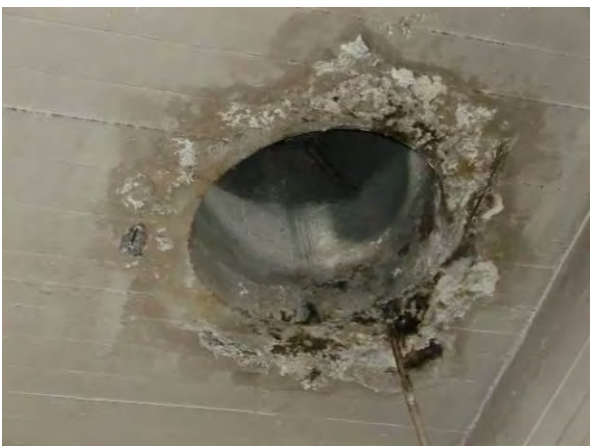
Foto 25– Humedad cubierta

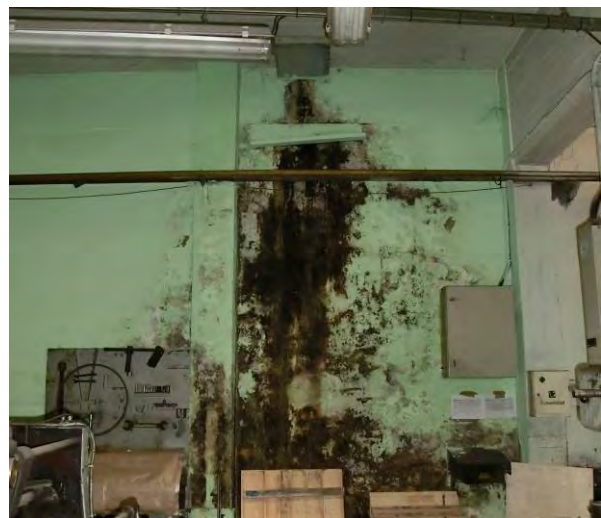
Foto 26 – Humedad cubierta

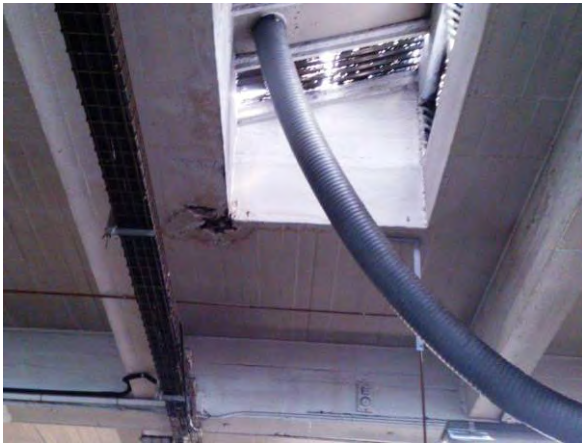
Foto 27– Humedad cubierta

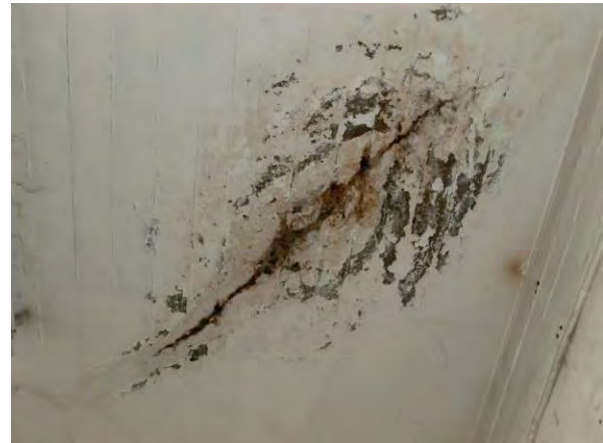
Foto 28 – Humedad cubierta

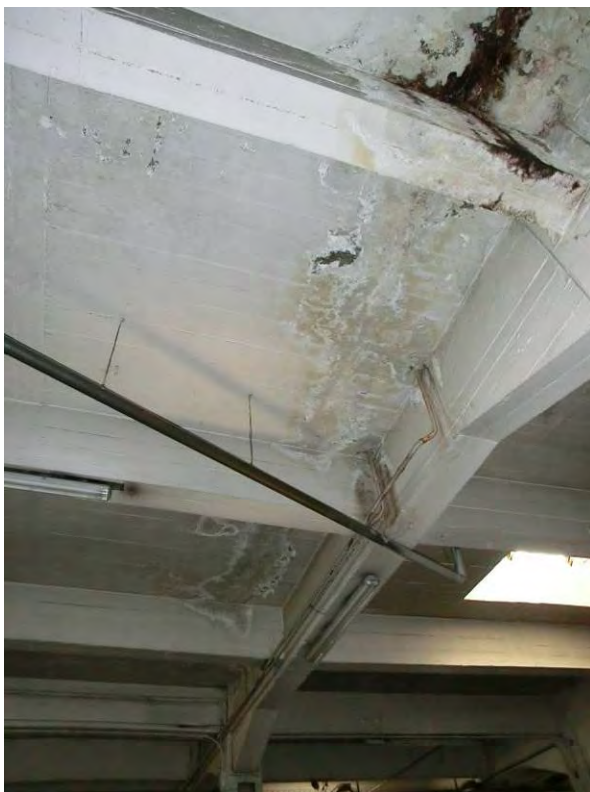
Foto 29– Humedad cubierta

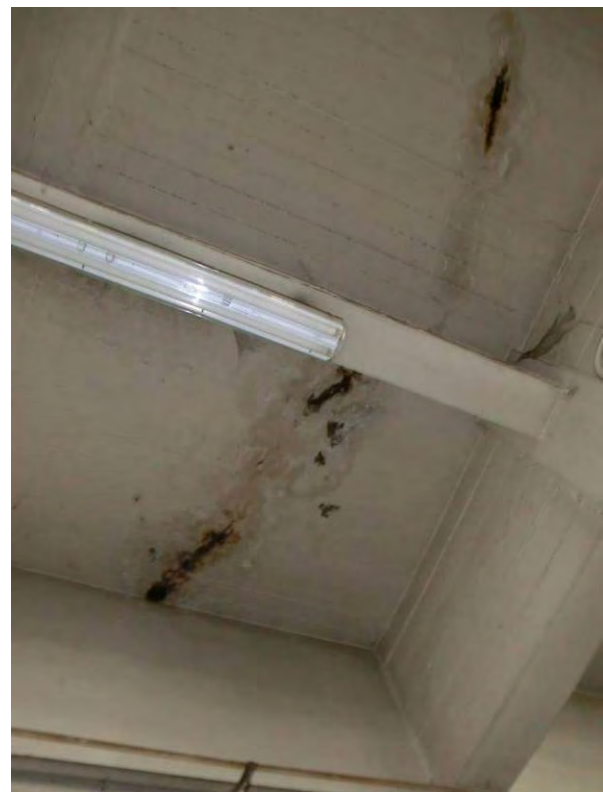
Foto 30 – Humedad cubierta

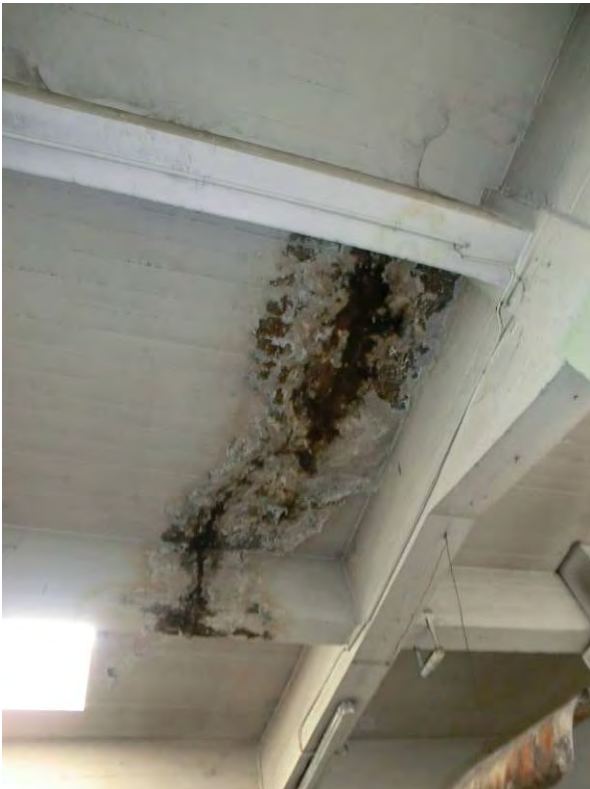
Foto 31– Humedad cubierta

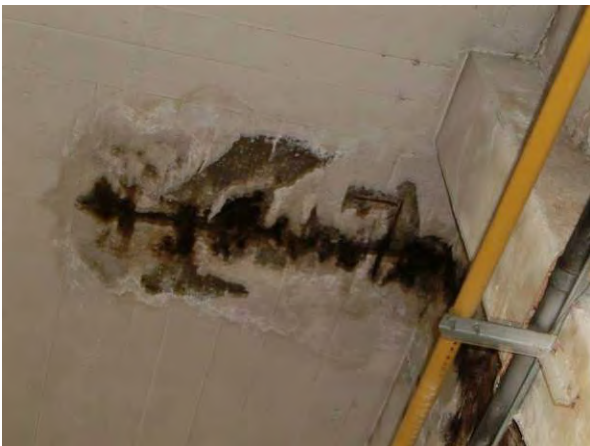
Una de las humedades presentaba goteo en el momento de la inspección y corresponde a una grieta del peto perimetral de cubierta (fotos 32, 33, 34, 83 y 84).

Foto 33– Humedad cubierta

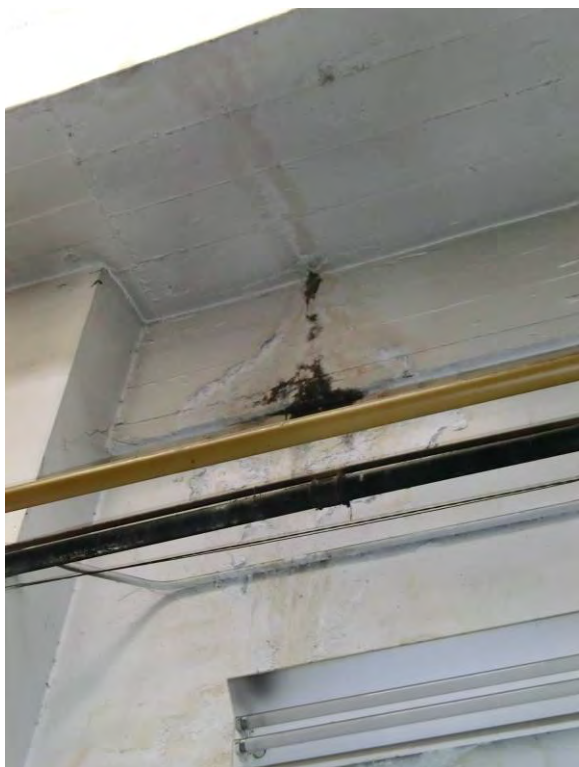
Foto 35– Humedad cubierta

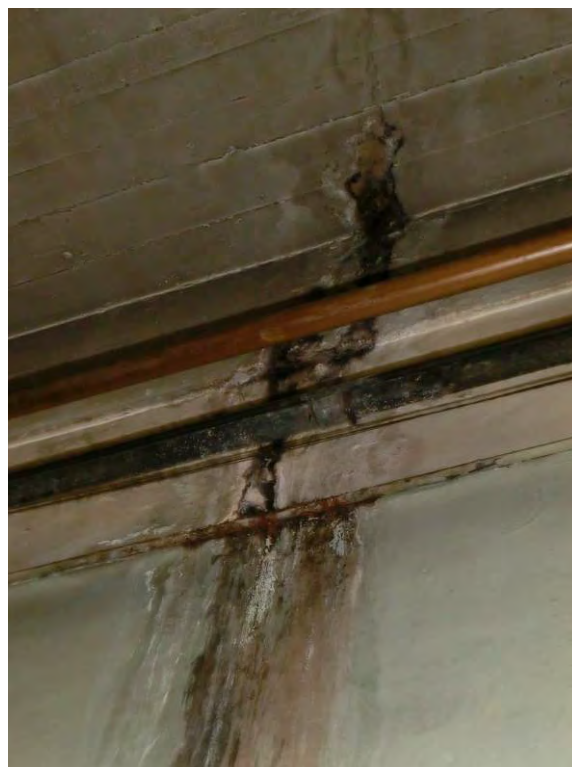
Foto 36 – Humedad cubierta

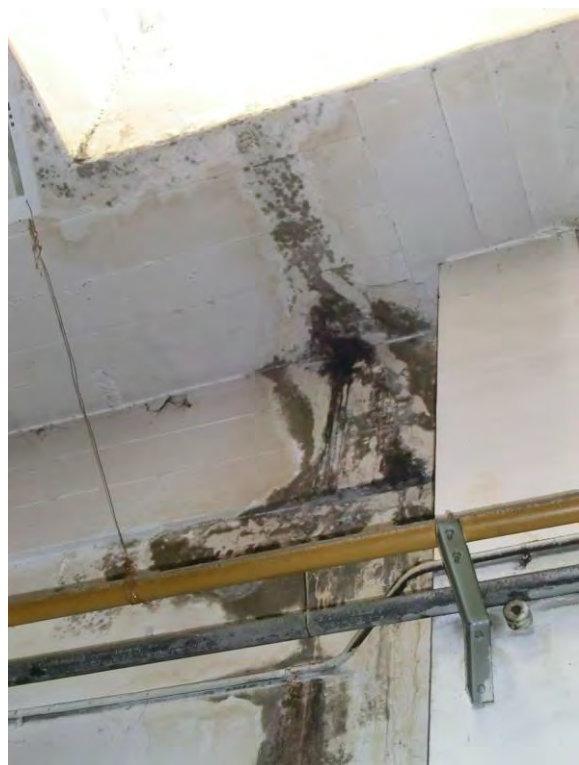
Foto 37– Humedad cubierta

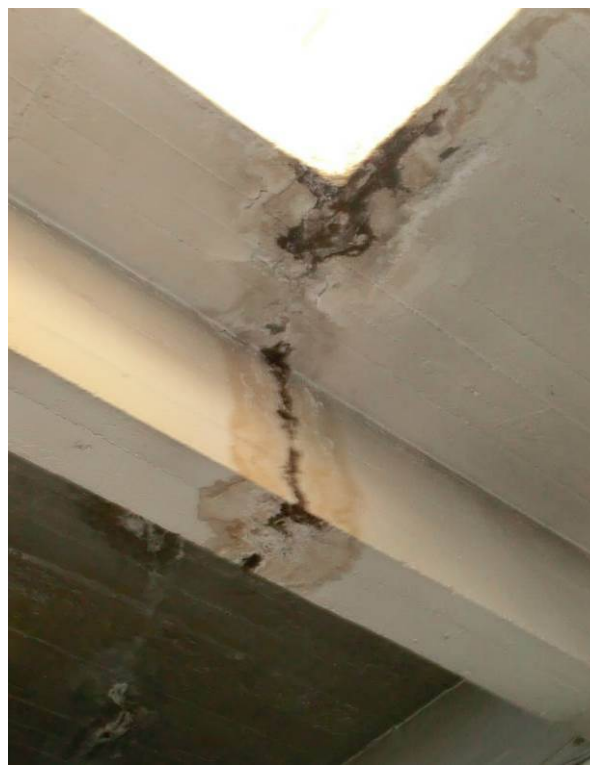
Foto 38 – Humedad cubierta

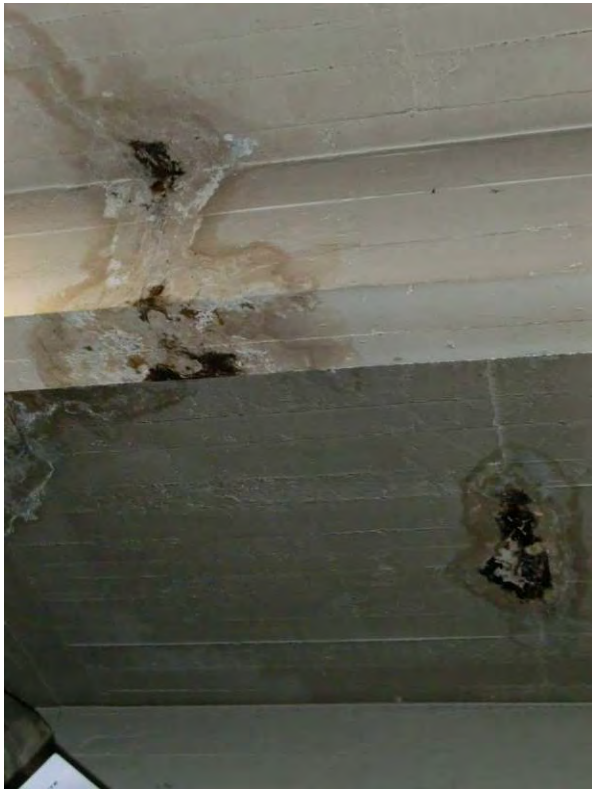
Foto 39– Humedad cubierta

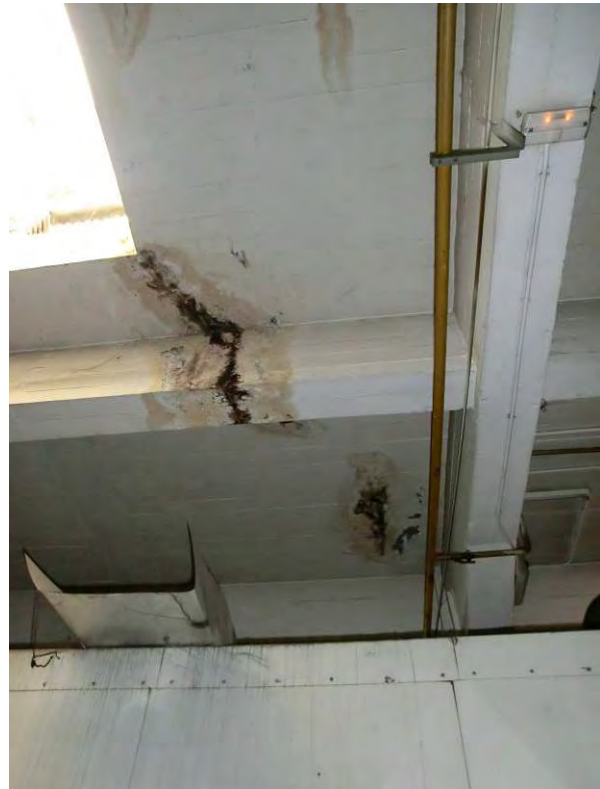
Foto 40 – Humedad cubierta

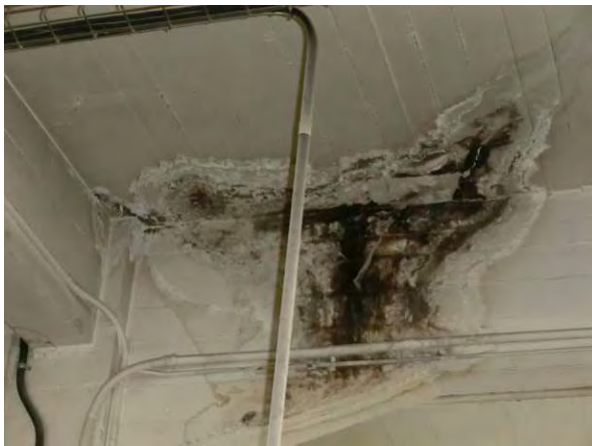
Foto 41– Humedad cubierta

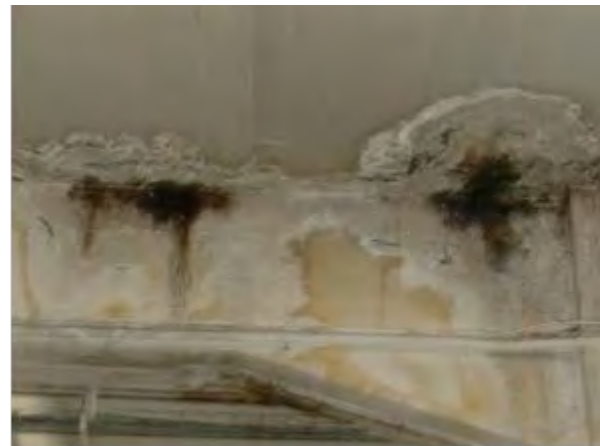
Foto 42 – Humedad cubierta

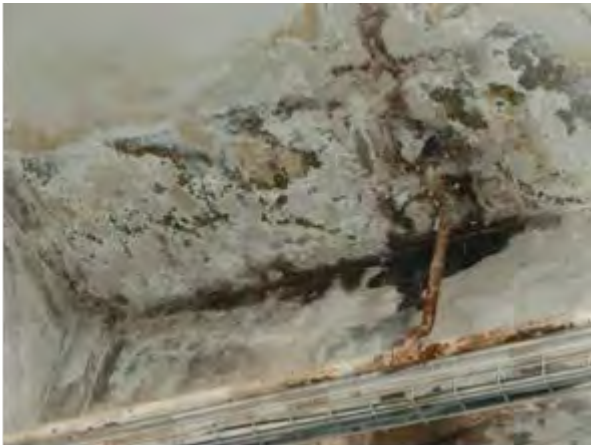
Foto 43– Humedad cubierta

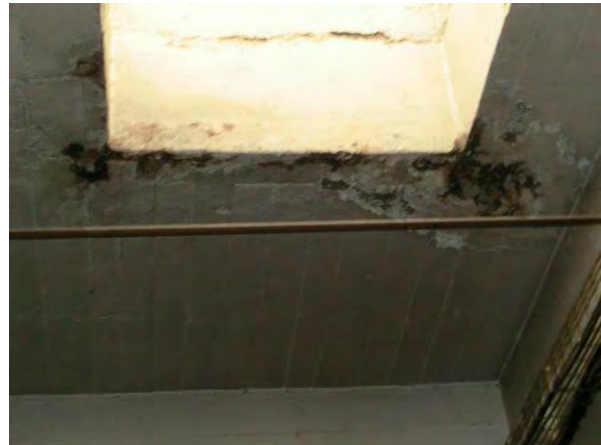
Foto 44- Humedad cubierta

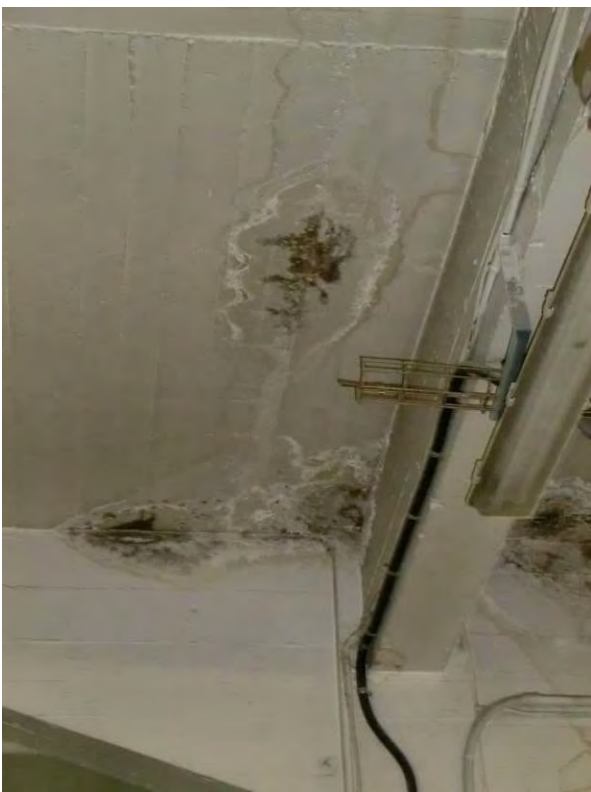
Foto 45– Humedad cubierta

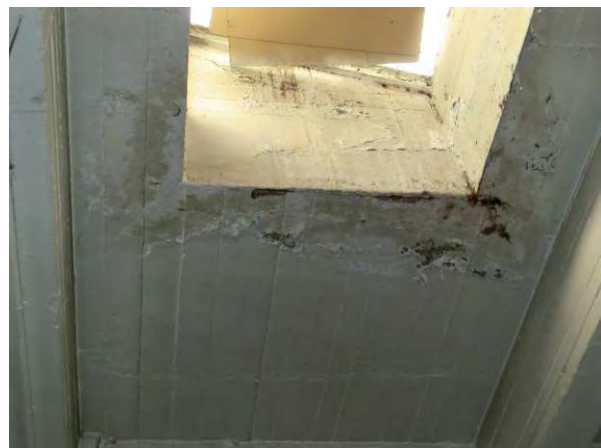
Foto 46– Humedad cubierta

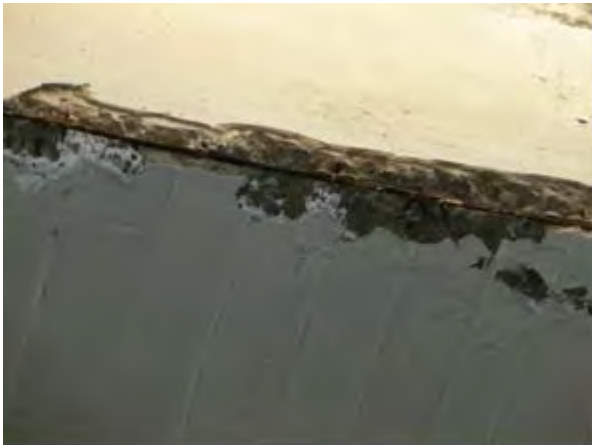
Foto 47 – Armadura vista

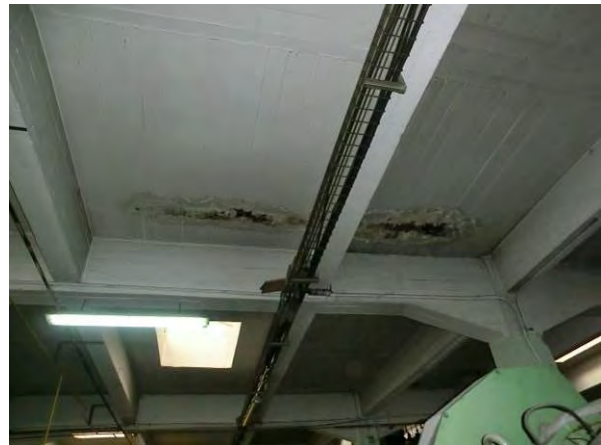
Foto 48– Humedad cubierta

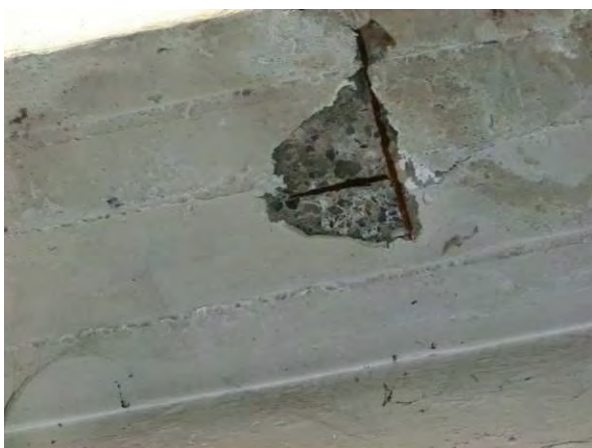
Foto 49 – Armadura vista

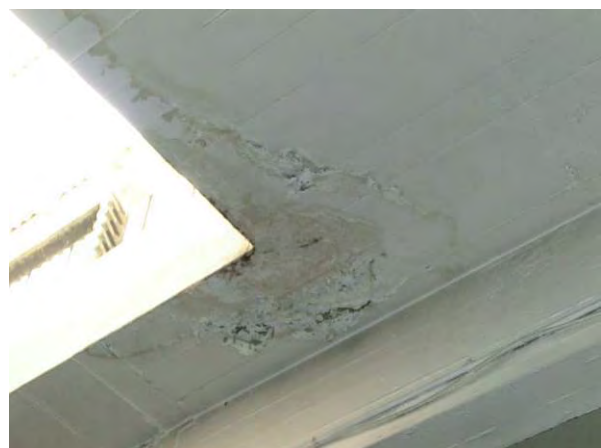
Foto 50– Humedad cubierta

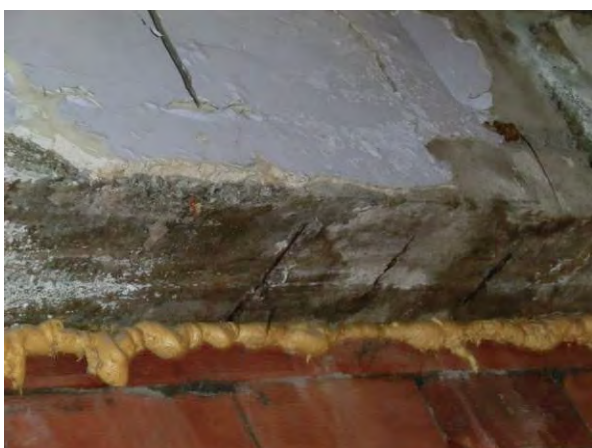
Foto 51 – Armadura vista

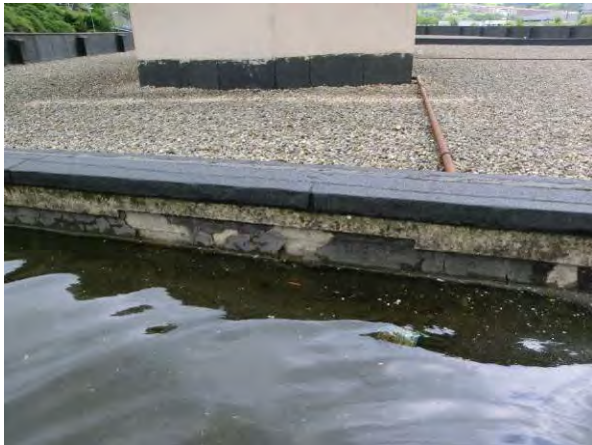
- Degradación de la impermeabilización en los encuentros con paramentos verticales y falta de adherencia de la tela al soporte (fotos 53, 54, 56, 62 a 66, 68, 70, 71, 75, 78, 79 y 86).

Foto 53– Cubierta

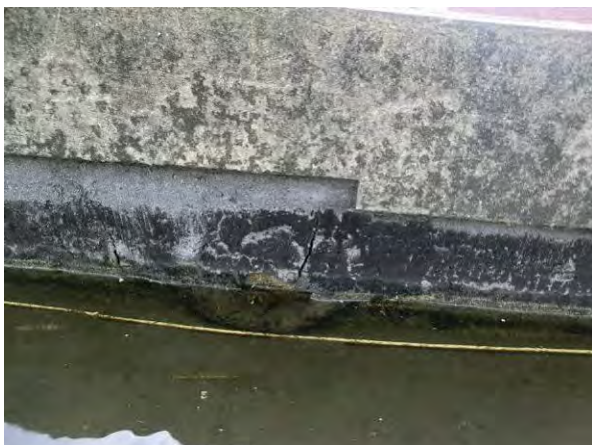
Foto 55– Cubierta

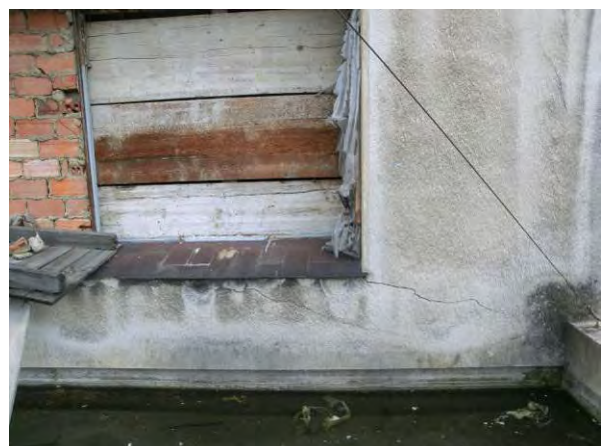
- Aparición de elementos vegetales, plantas y hongos (fotos 56, 57, 59 y 69)
- Desprendimiento de la impermeabilización (fotos 73 y 74).
- Fisuras en tabiques y cerramientos en la zona de oficinas afectada por el atentado (fotos 58, 60 y 69).

Foto 58 – Fisuras fachada

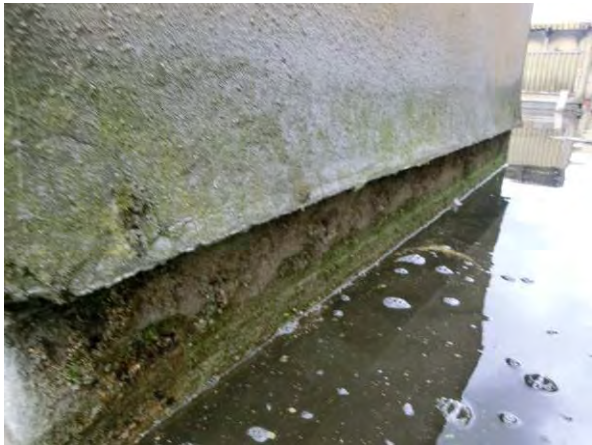
Foto 59– Cubierta

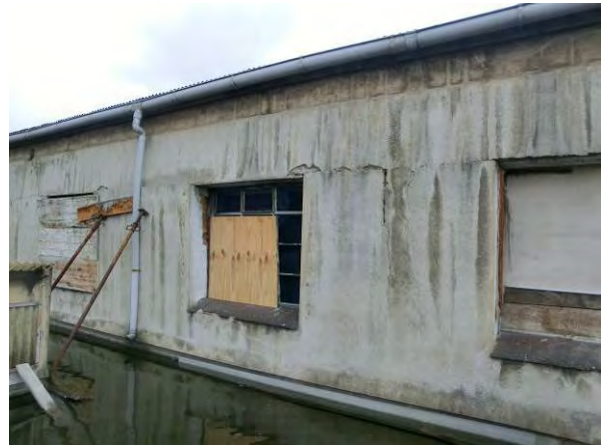
Foto 60 – Fisuras fachada

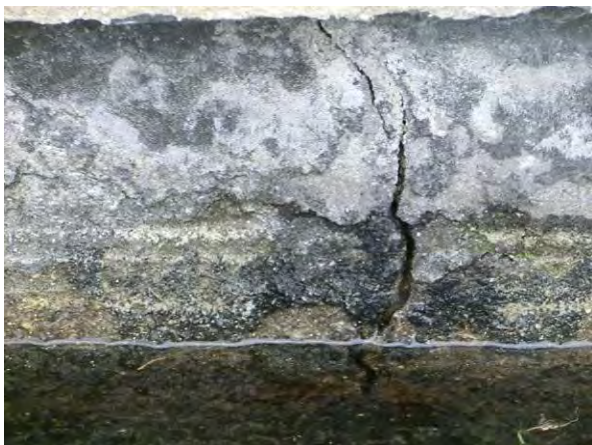
Foto 61– Cubierta

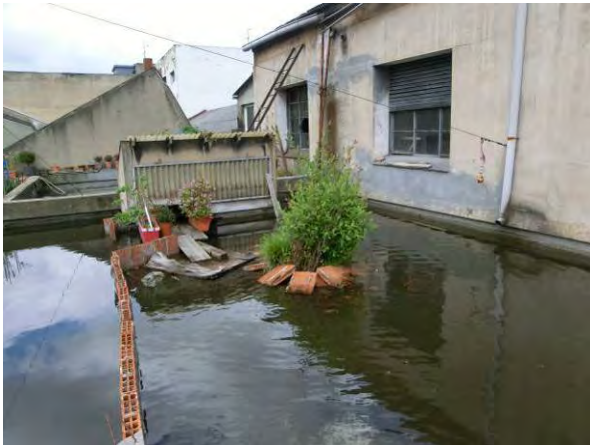
Foto 69– Cubierta

Las humedades que coinciden con el encuentro con la fachada de las oficinas, pueden deberse a desgarros en la lámina provocados por la explosión en el momento en que se produjo y a penetraciones de agua de lluvia por las fisuras de la fachada. Se observa una de ellas reparada en la foto 69 coincidente con una zona con humedades.
