## **DICTAMEN PERICIAL**

El objeto del presente dictamen es exponer los resultados del estudio realizado sobre el estado actual de la estructura y la cubierta del edificio CASA-TORRE BASAGOITI situado en Eguzkitza Bidea nº 65, del término municipal de Berango.

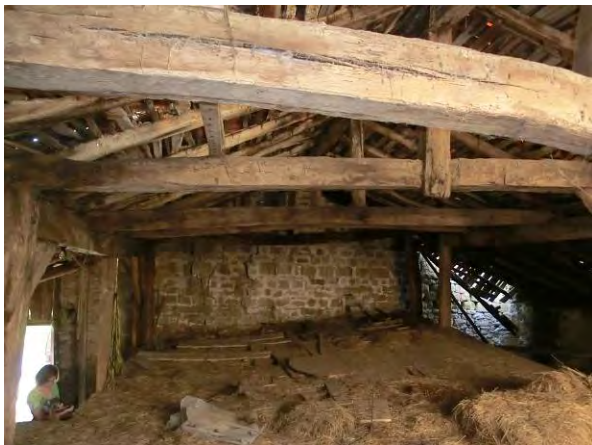
Foto 35 – Deformación excesiva. Cuadra

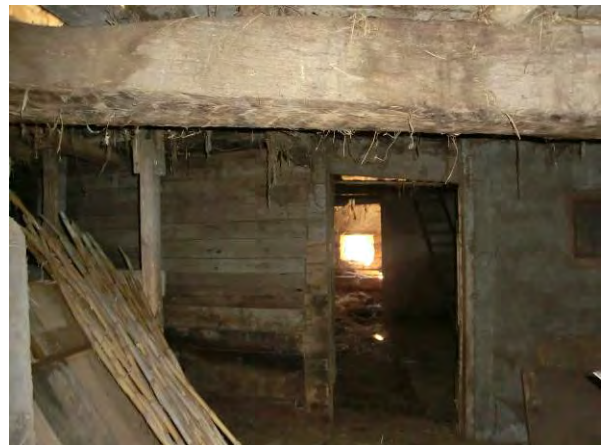
Foto 36 – Deformación excesiva. Cuadra

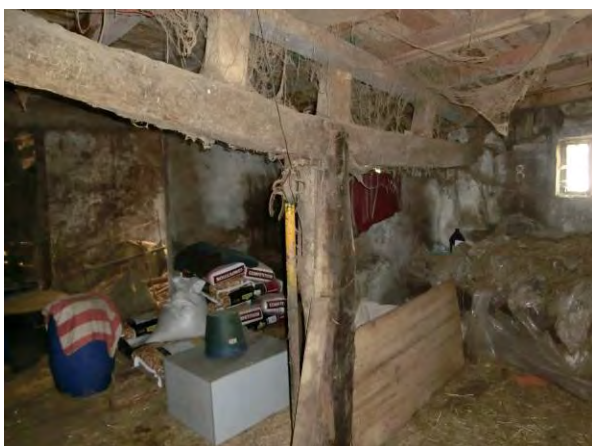
Foto 37 – Deformación excesiva. Cuadra

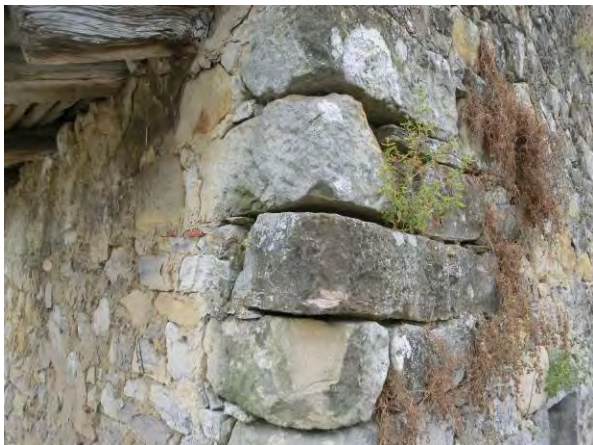
Se observa el desarrollo de vegetación principalmente en las zonas de la piedra donde se han producido fisuras y grietas o en juntas en las que se ha producido pérdida del mortero.

Foto 39 – Vegetación. Muro oeste cuadra

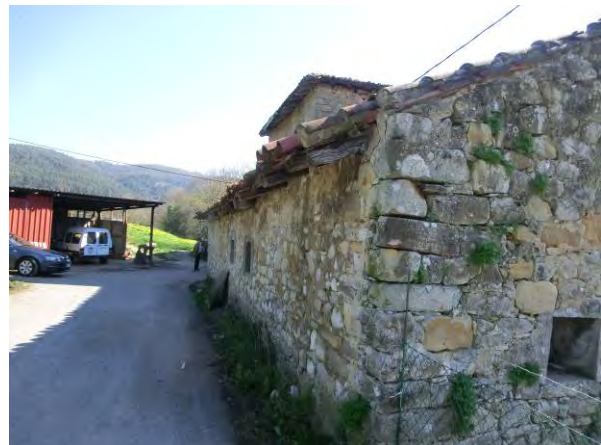
Foto 40 – Vegetación. Muro oeste cuadra

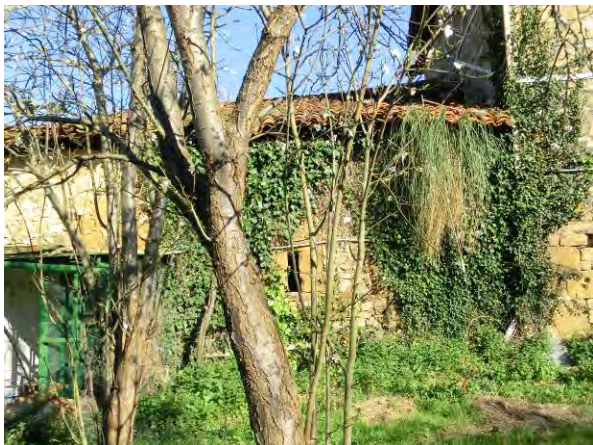
Foto 41 – Vegetación. Muro sur

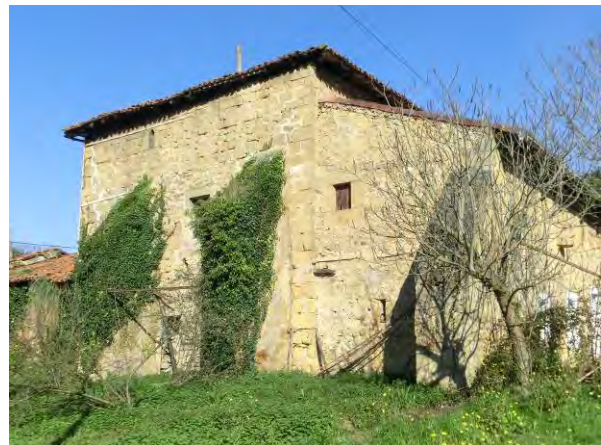
Foto 42 – Vegetación. Muro sur

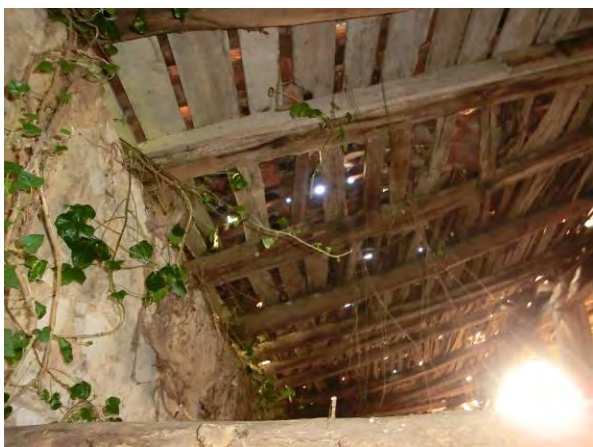
Foto 43 – Vegetación. Interior cuadra

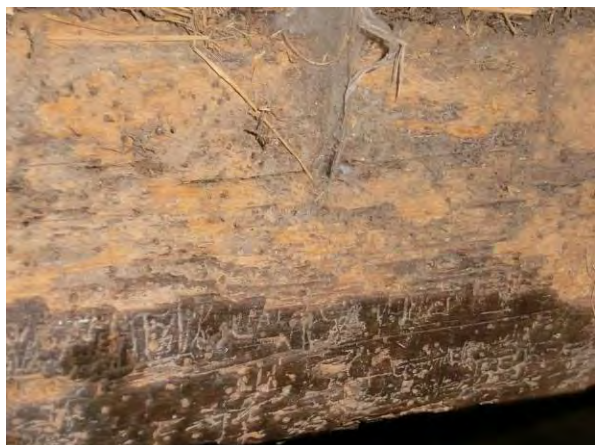
Foto 45 – Insectos xilófagos. Cuadra

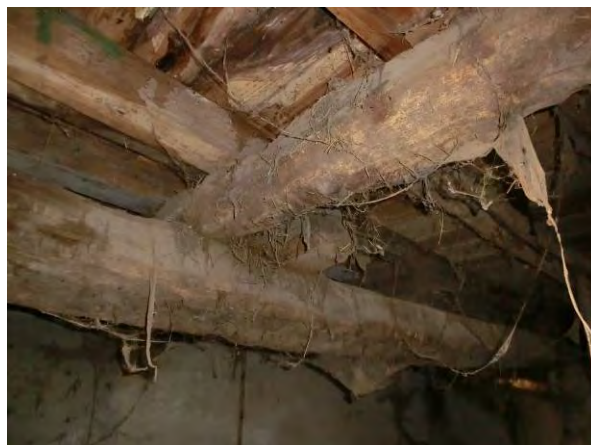
Foto 46 – Insectos xilófagos. Cuadra

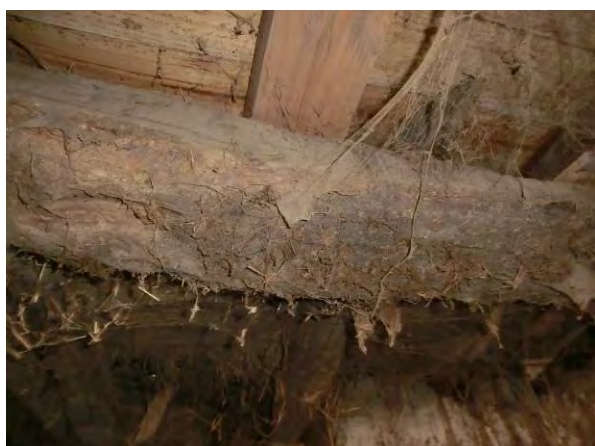
Foto 47 – Insectos xilófagos. Cuadra

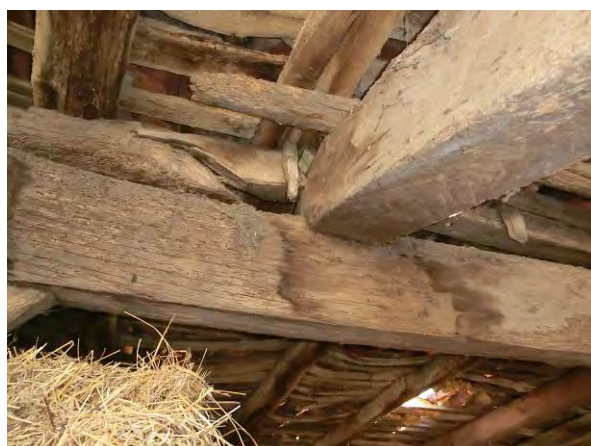
Foto 48 – Insectos xilófagos. Cuadra

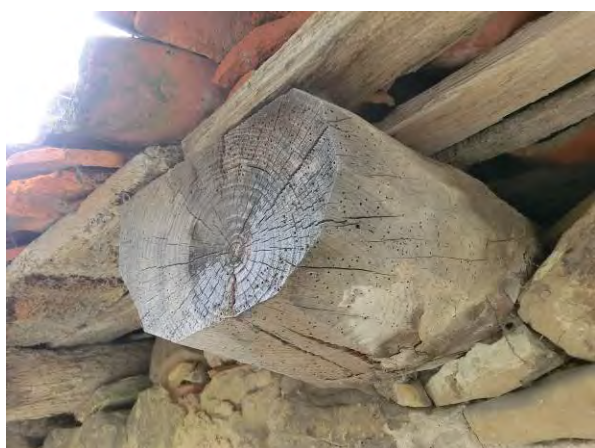
Foto 49 – Insectos xilófagos. Cuadra

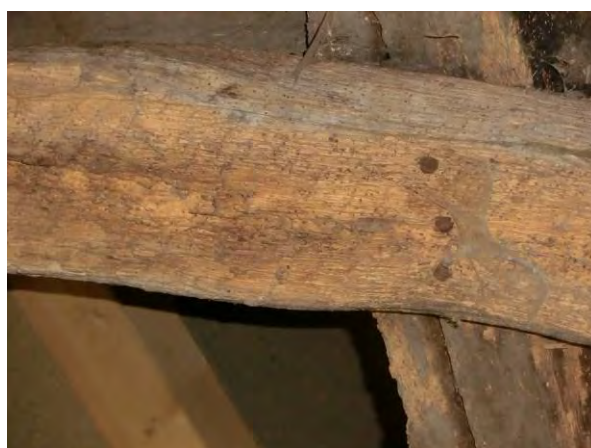
Foto 50 – Insectos xilófagos. Cuadra

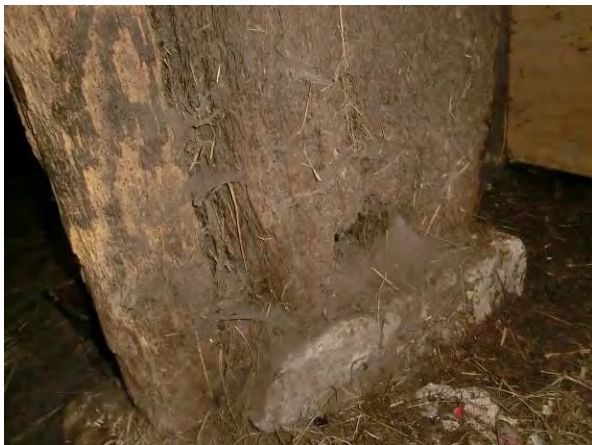
Foto 55 – Pudrición. Cuadra

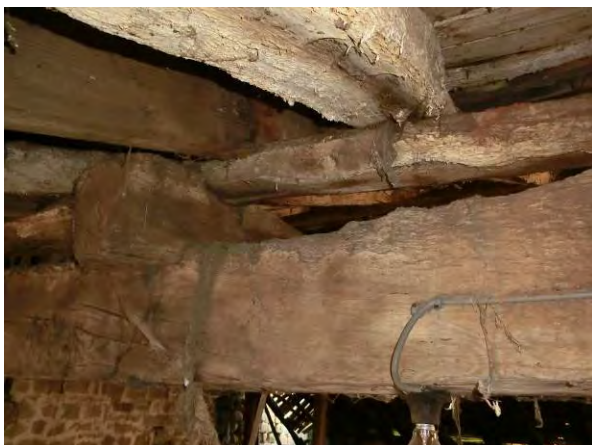
Foto 57 – Pudrición. Cuadra

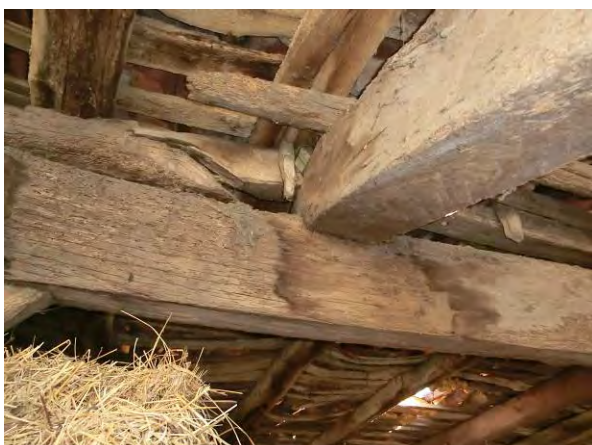
Foto 59 – Pudrición. Cuadra

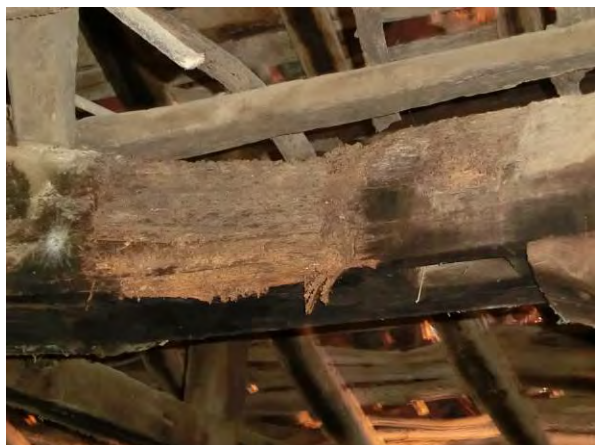
Foto 61 – Pudrición. Torre

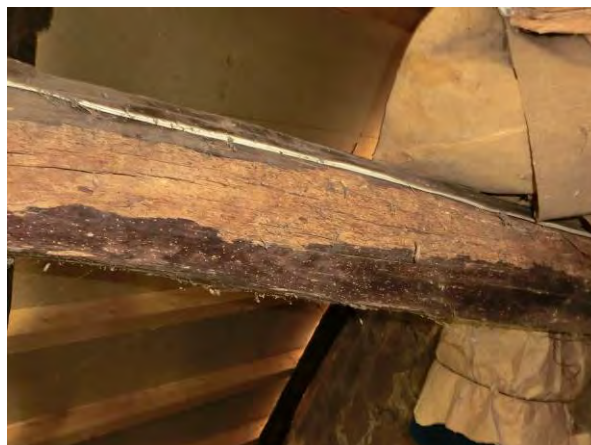
Foto 62 – Pudrición. Vivienda

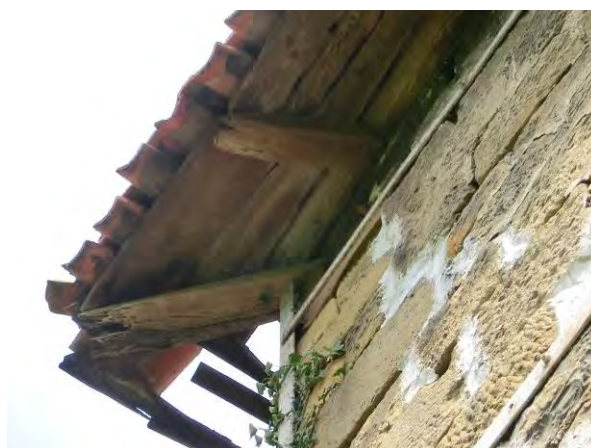
Foto 64 – Pudrición. Torre

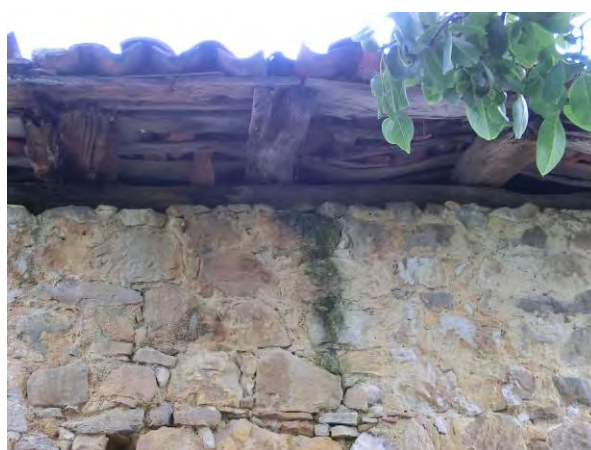
Foto 66 – Pudrición. Cuadra

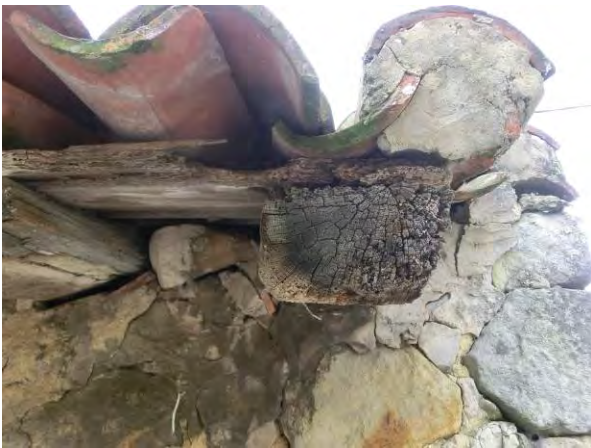
Foto 67 – Pudrición. Cuadra

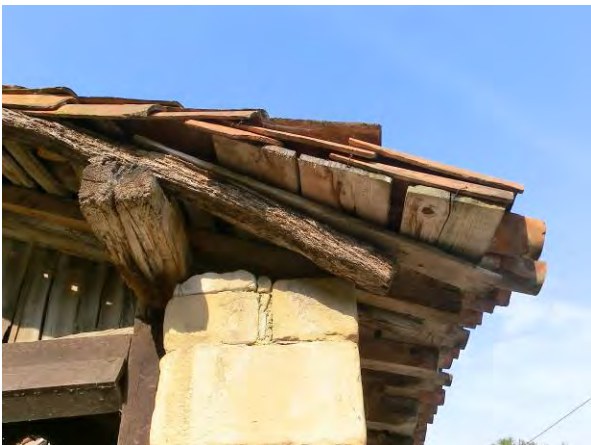
Foto 69 – Pudrición. Cuadra

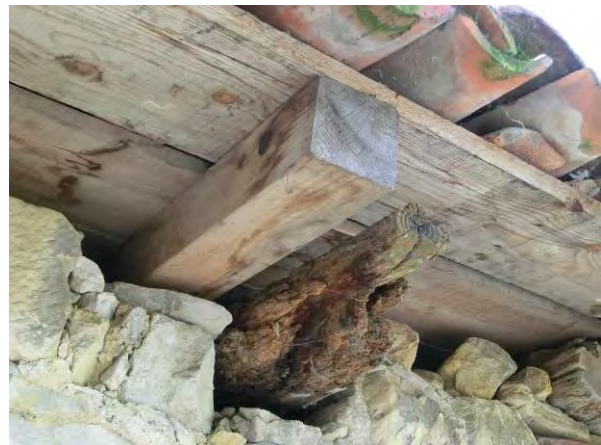
Foto 70 – Pudrición. Cuadra

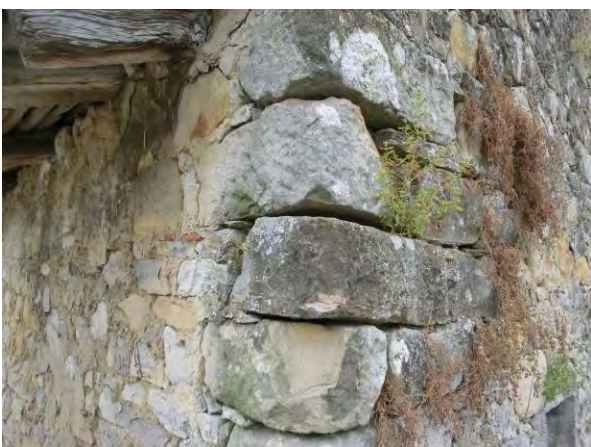
Foto 71 – Rejunteo. Cuadra

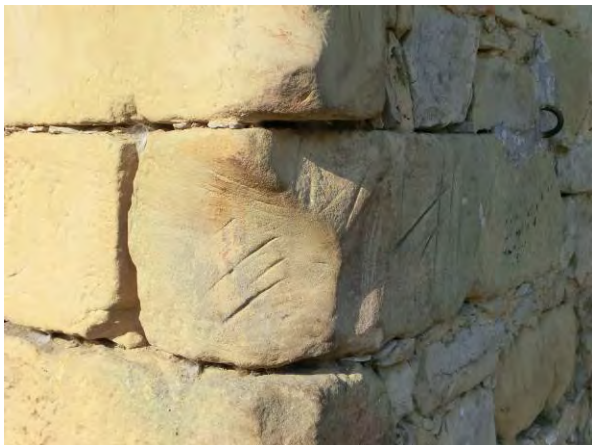
Foto 77 – Erosiones. Cuadra

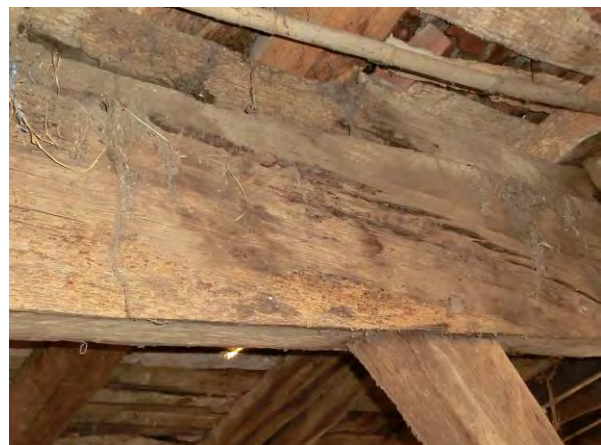
Fotografías 79 a 81 del anexo.

Foto 80 – Fendas. Cuadra

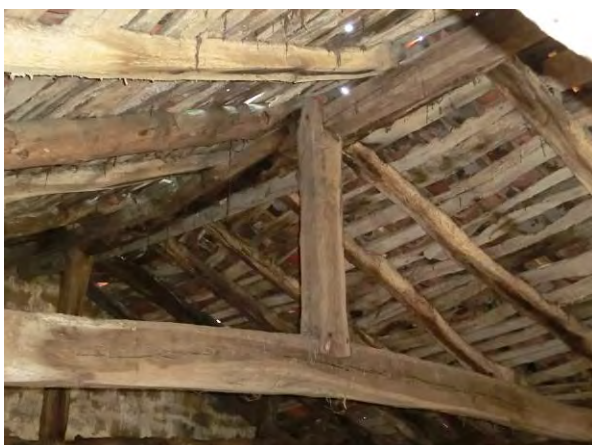
Foto 81 – Fendas. Cuadra

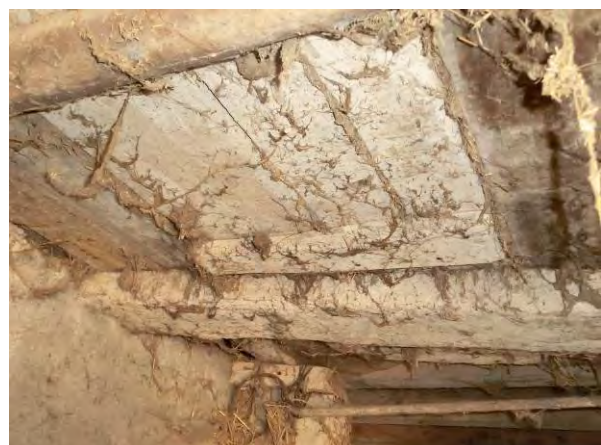
Fotografías 82 a 88 del anexo.

Foto 82 – Manchas, suciedad. Cuadra

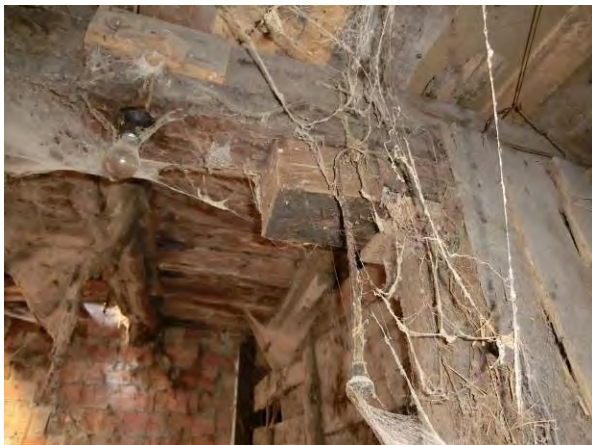
Foto 83 – Manchas, suciedad. Cuadra

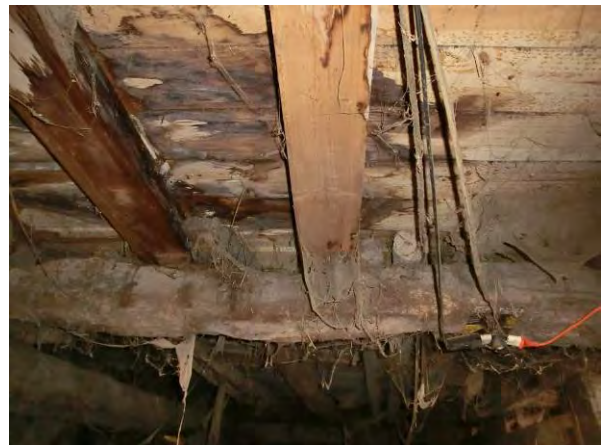
Foto 84 – Manchas, suciedad. Cuadra

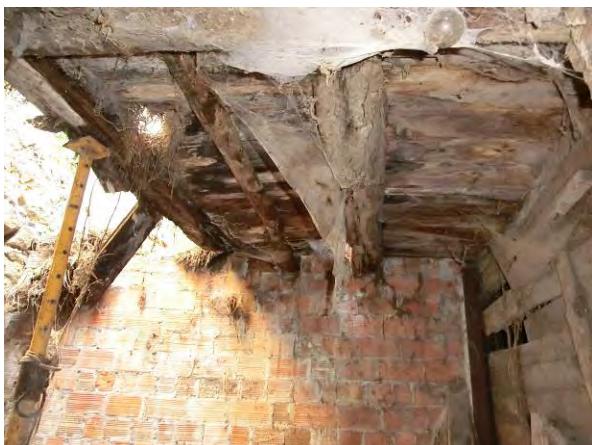
Foto 85 – Manchas, suciedad. Cuadra

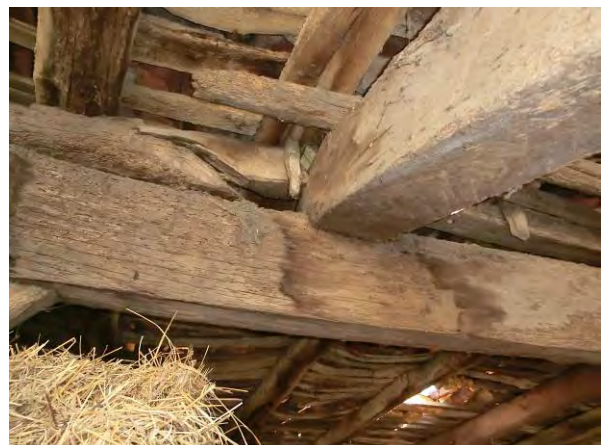
Foto 86 – Manchas, suciedad. Cuadra

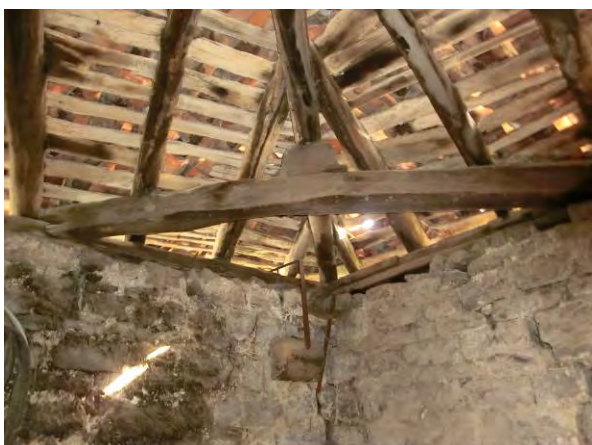
Foto 87 – Manchas, suciedad. Torre

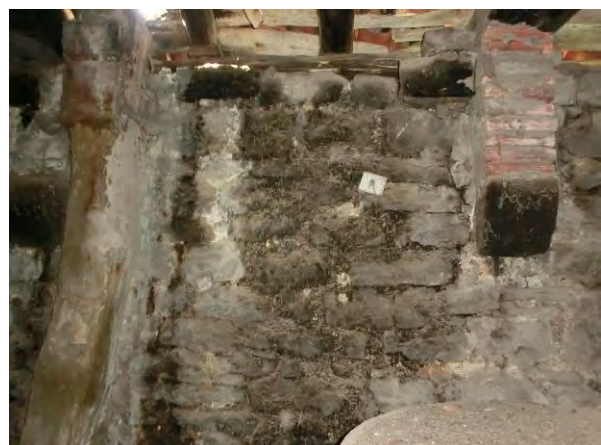
Foto 88 – Manchas, suciedad. Torre

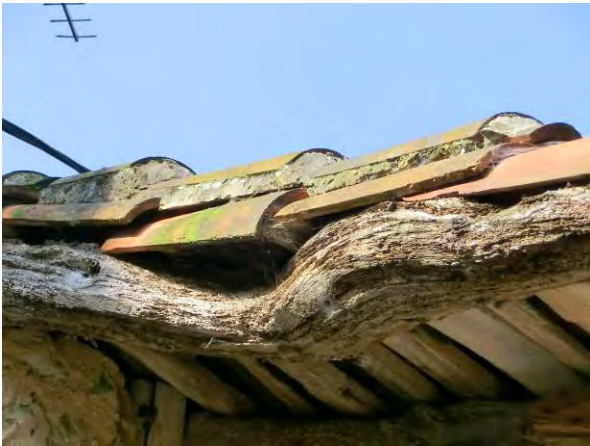
Foto 93 – Líquenes. Cuadra

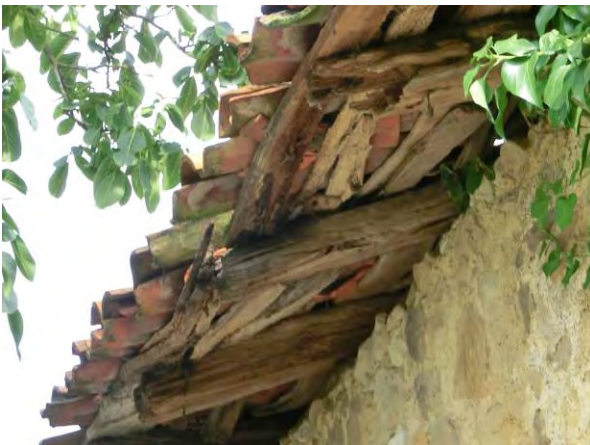
Foto 95 – Líquenes. Cuadra

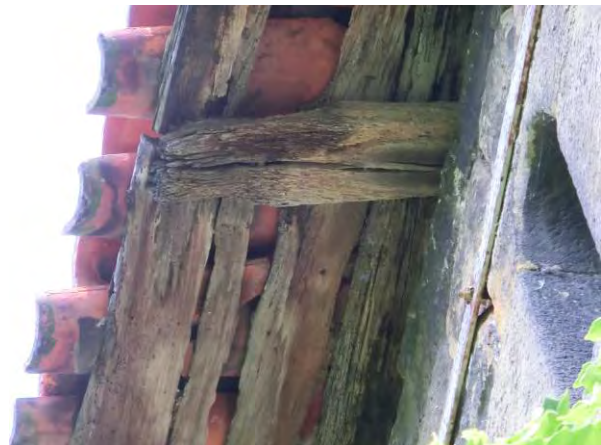
Foto 96 – Líquenes. Torre
