# INFORME TÉCNICO DE ANÁLISIS ESTRUCTURAL DEL EDIFICIO DE LAS ANTIGUAS OFICINAS VICINAY

Ribera de Deusto nº42 - Zorrotzaurre – BILBAO

**Abril 2019**

## INFORME DE EVALUACION ESTRUCTURAL

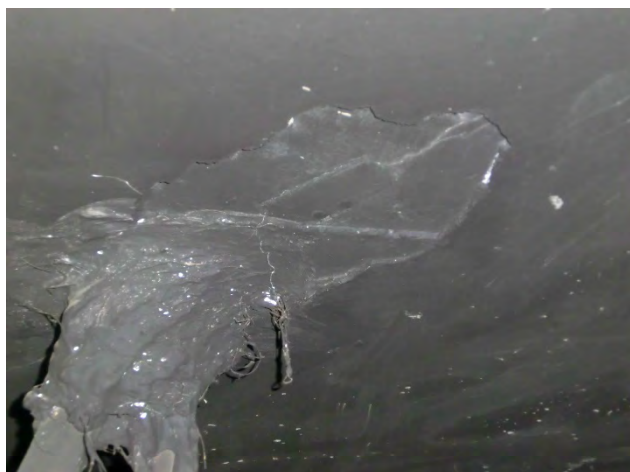
Se trata de roturas de la masa de hormigón. Se han detectado numerosas fisuras en el edificio, fundamentalmente en forjados y más localizadas en muros y tabiques. Se concentran principalmente en las esquinas del edificio. Siguen mayormente una disposición a 45 grados con respecto a los ejes de la estructura.

Foto 1-Fisura

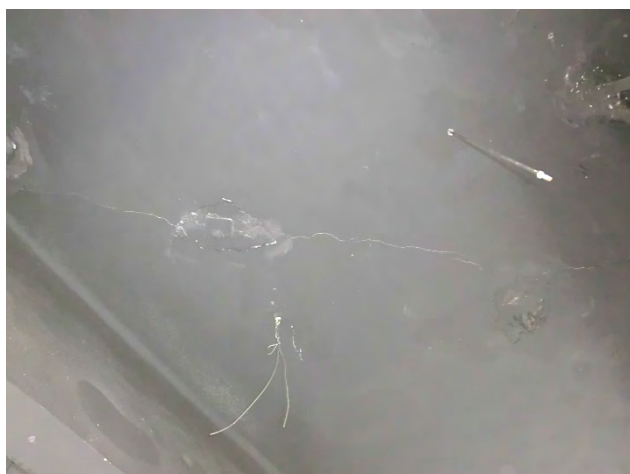
Foto 3-Fisura

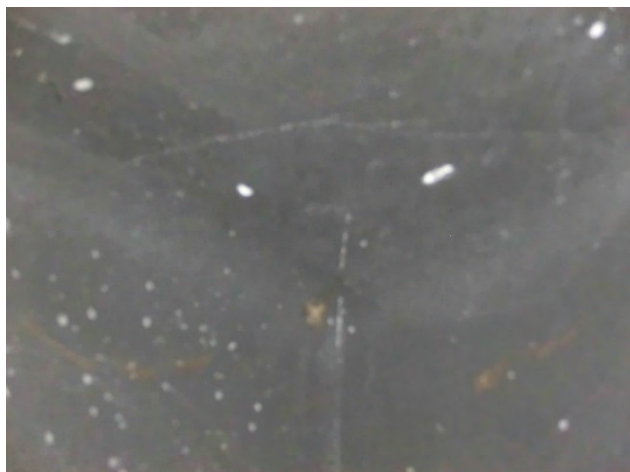
Foto 5-Fisura

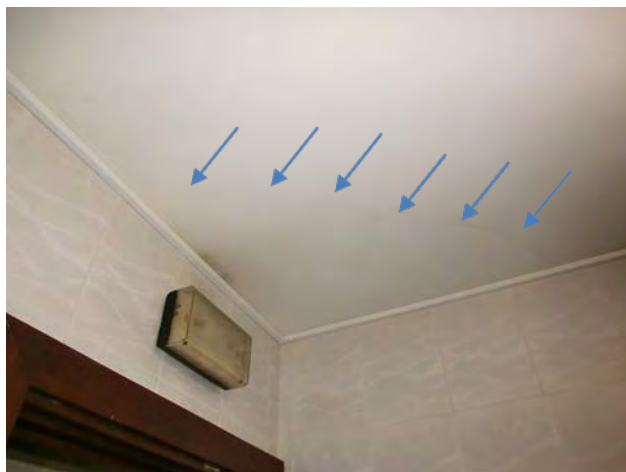
Foto 6-Fisura

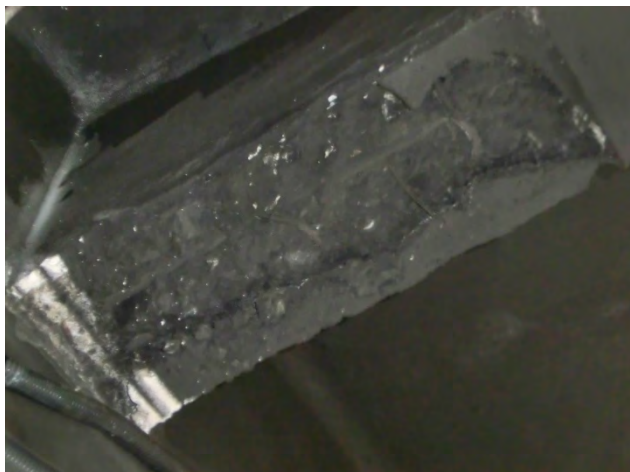
Planta primera: Hay múltiples cajeados en la losa repartidos por todo el techo, la mayor parte circulares de unos 10 cm. Hay dos cuadrados, de 30cm de lado para el paso de conductos de ventilación que atraviesan la losa. En las vigas hay zonas con el armado inferior de las vigas al descubierto, armado que ha sido pintado y presenta señales de corrosión. Hay también desconchados provocados por una mala ejecución de fijaciones.

Foto 7-Desconchado

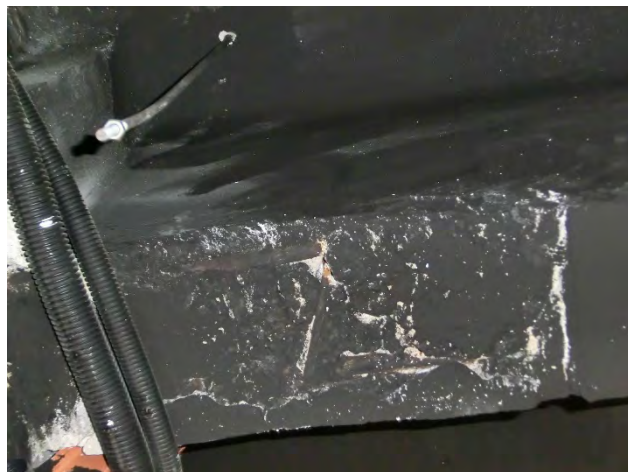
Foto 8-Desconchado

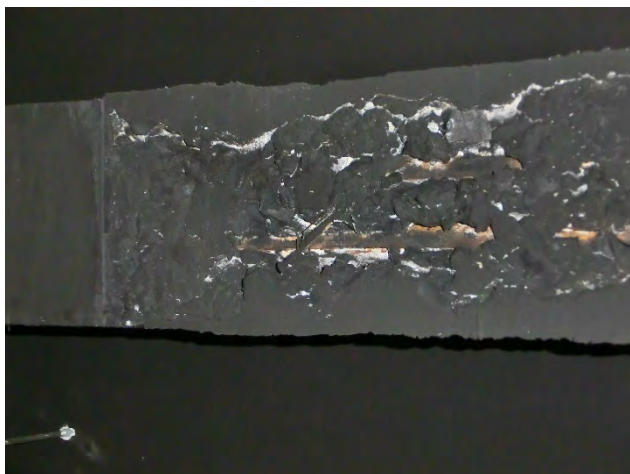
Foto 9-Desconchado

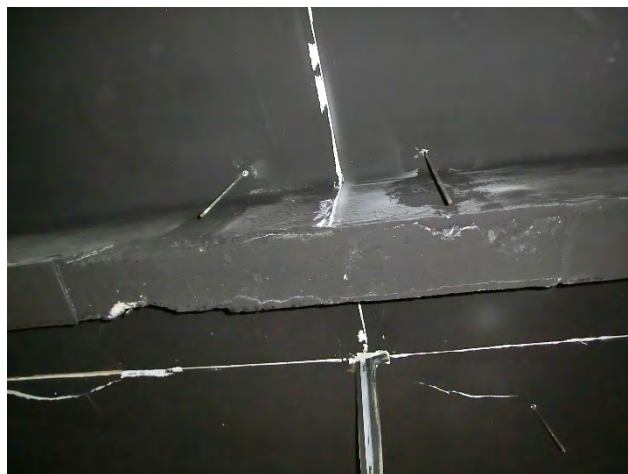
Foto 10-Desconchado

Se deberán tratar igualmente todos los elementos dañados por corrosión, mediante un proceso consistente en el picado del hormigón dejando a la vista la armadura, la limpieza y protección de las

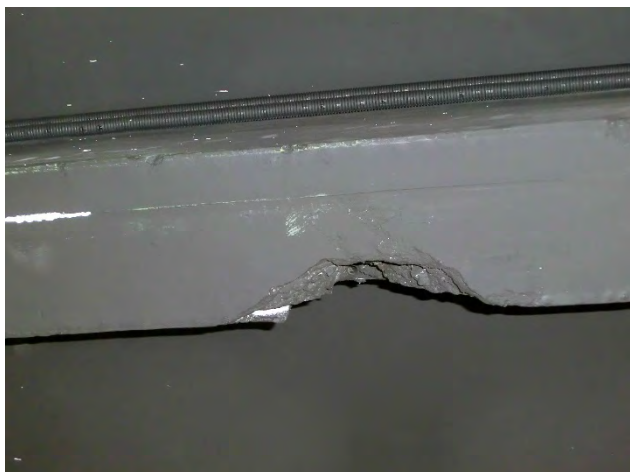
Foto 11-Desconchado

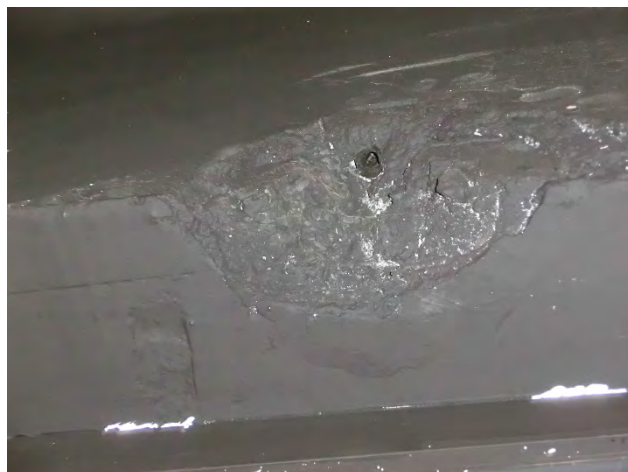
Foto 12-Desconchado

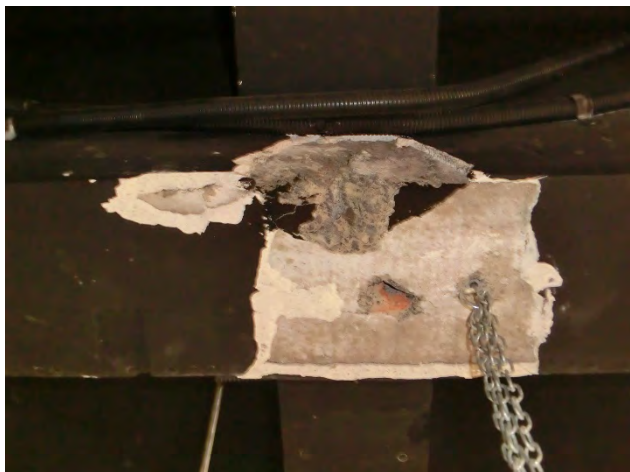
Foto 13-Desconchado

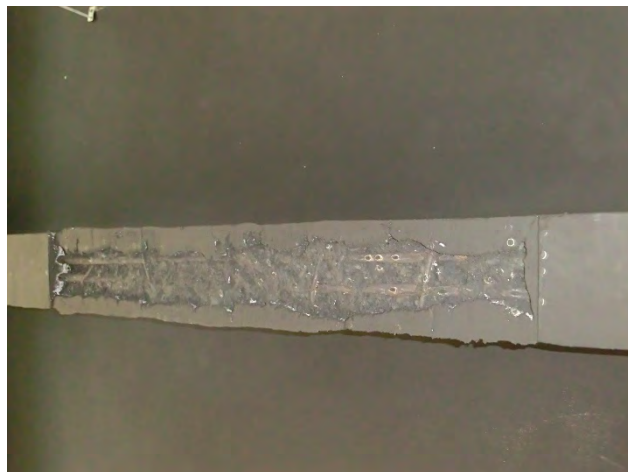
Foto 14-Desconchado

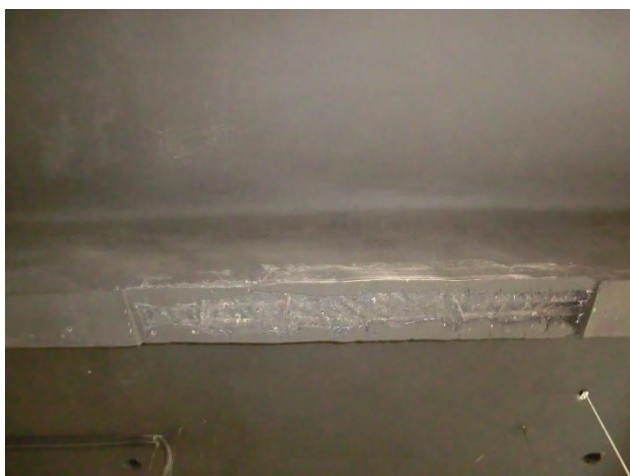
Foto 15-Desconchado

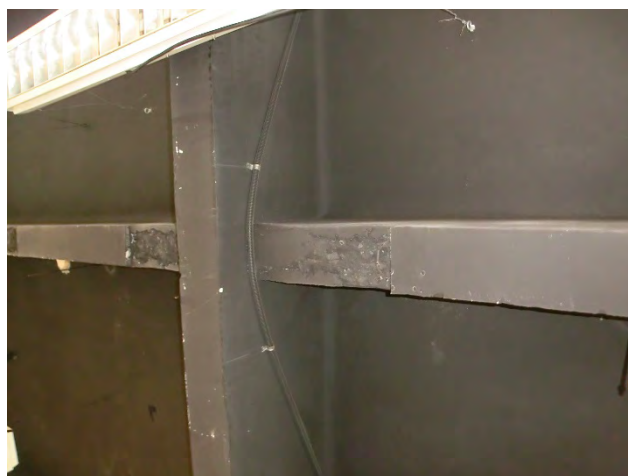
Foto 16-Desconchado

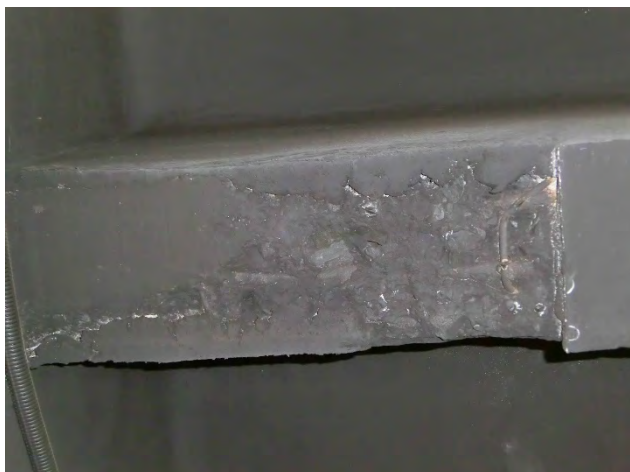
Foto 17-Desconchado

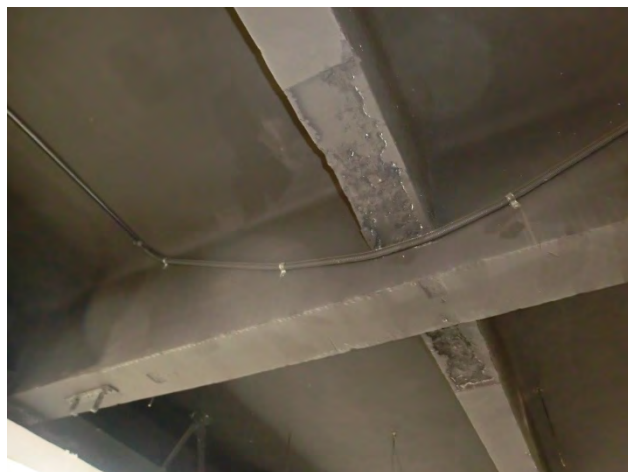
Foto 18-Desconchado

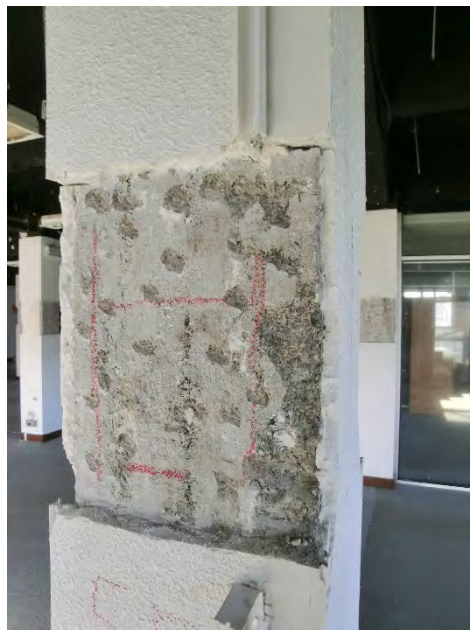
Foto 22-Disgregación

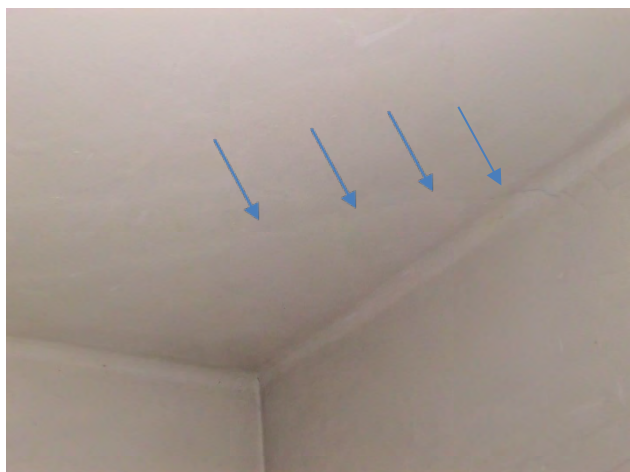
Foto 1-Fisura

En cuanto a los daños detectados, será preciso el refuerzo de todos los paños de forjado afectados por las fisuras, preferentemente previa demolición de los existentes, ante la dificultad de asegurar el correcto funcionamiento de la losa, en algunos casos fisurada en todo su espesor y por tanto sin continuidad en la transmisión de esfuerzos de compresión en el hormigón. En cualquier caso se deberá realizar una monitorización de las fisuras para comprobar su evolución.

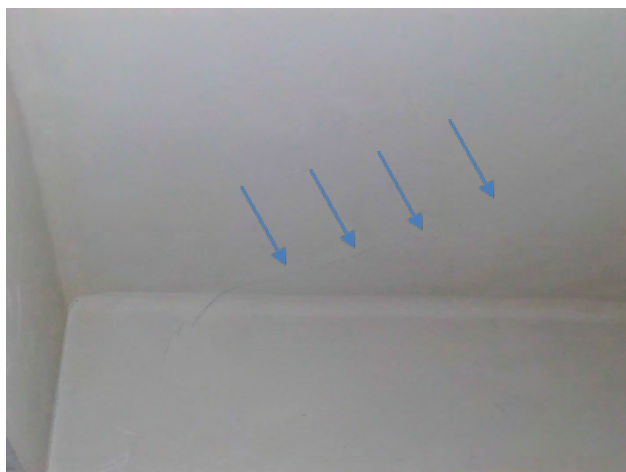
Foto 2-Fisura

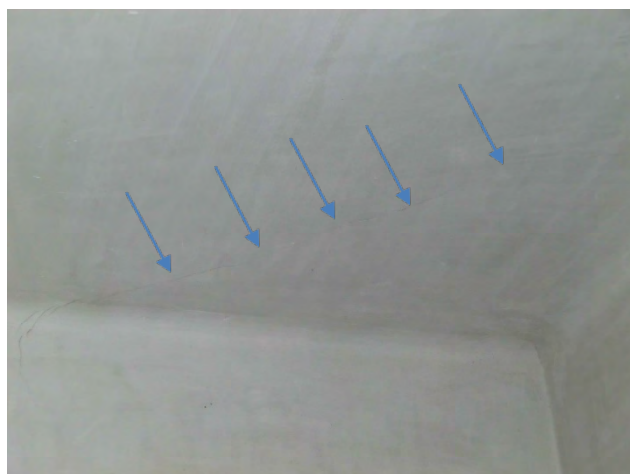
Foto 3-Fisura

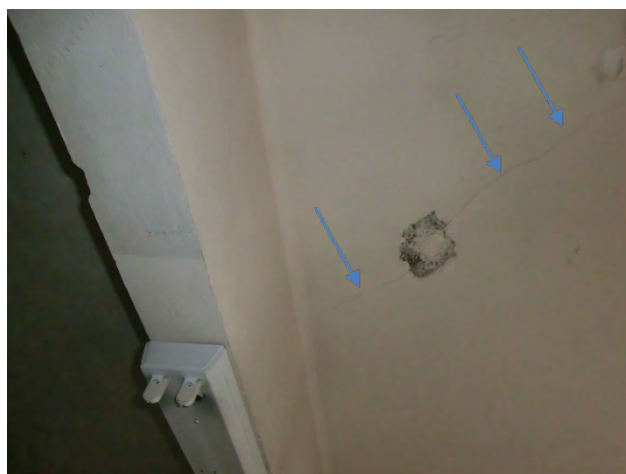
Foto 4- Fisura

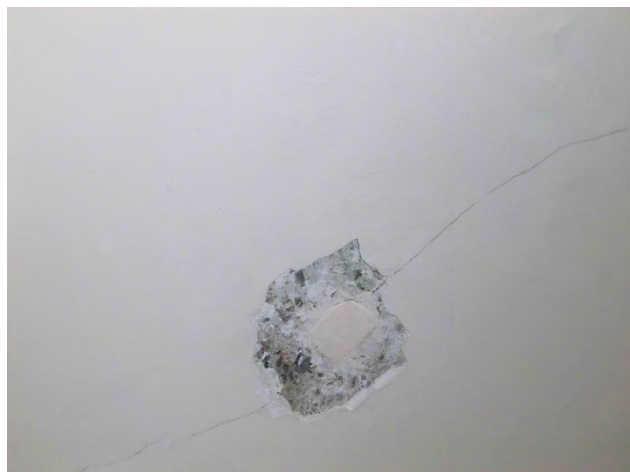
Foto 5- Testigo

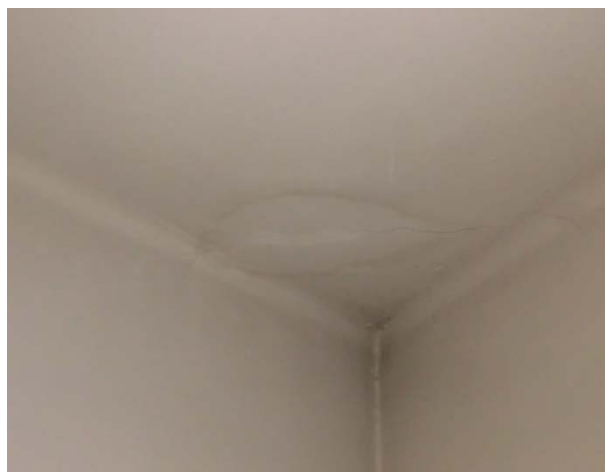
Foto 6-Fisura

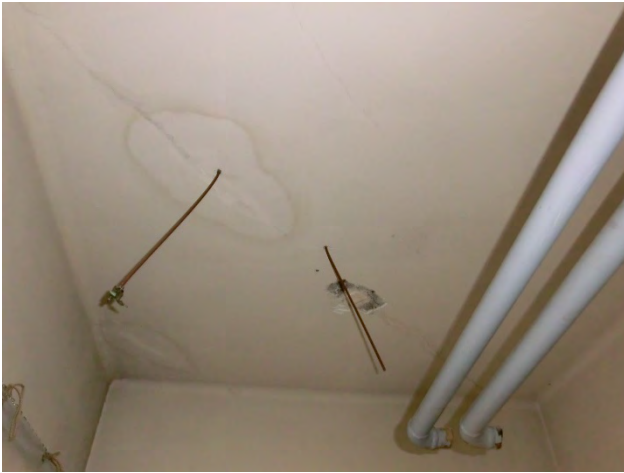
Foto 7-Fisura

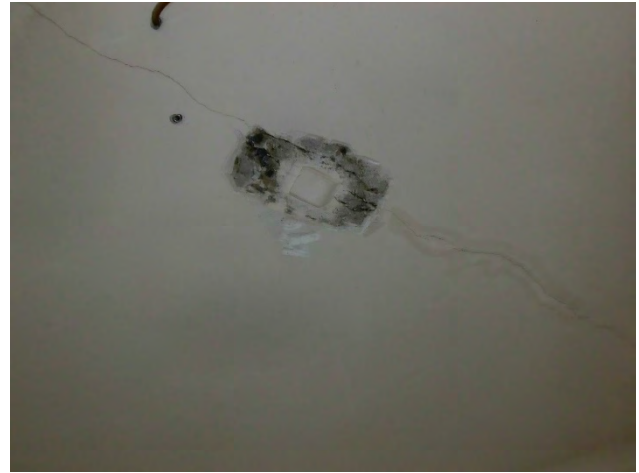
Foto 8-Testigo

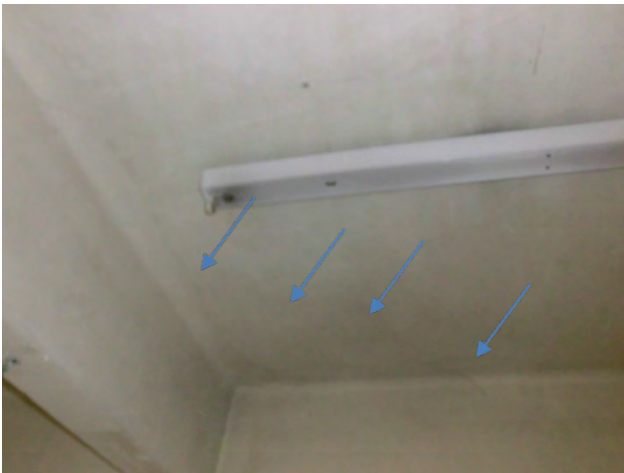
Foto 9-Fisura

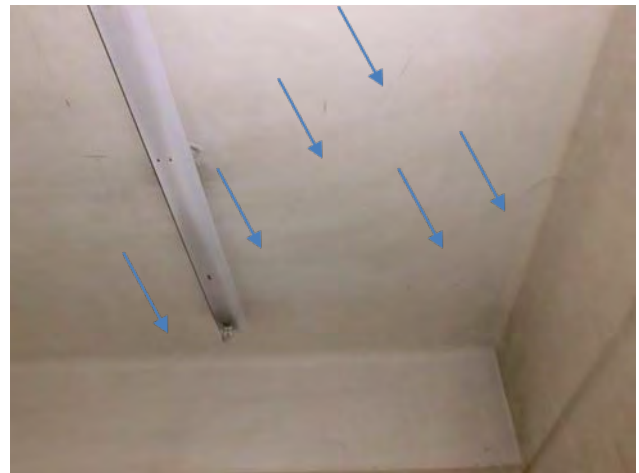
Foto 10-Fisura

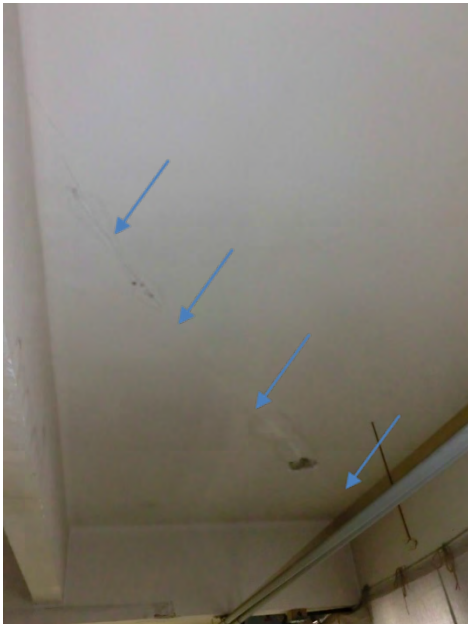
Foto 11-Fisura

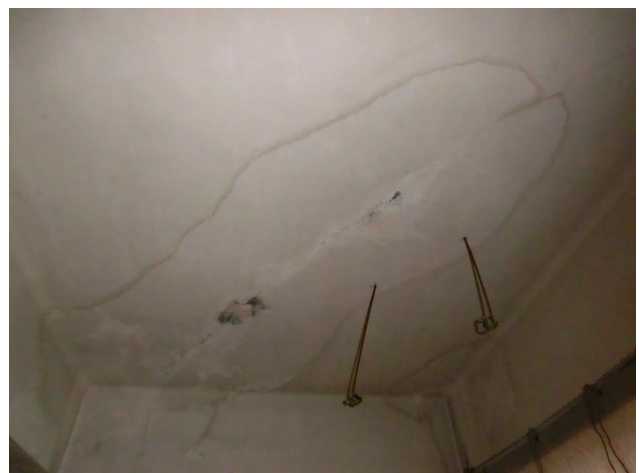
Foto 12-Fisura

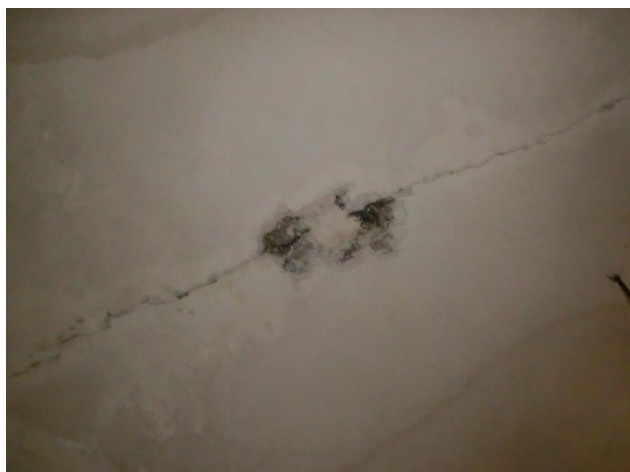
Foto 13-Testigo

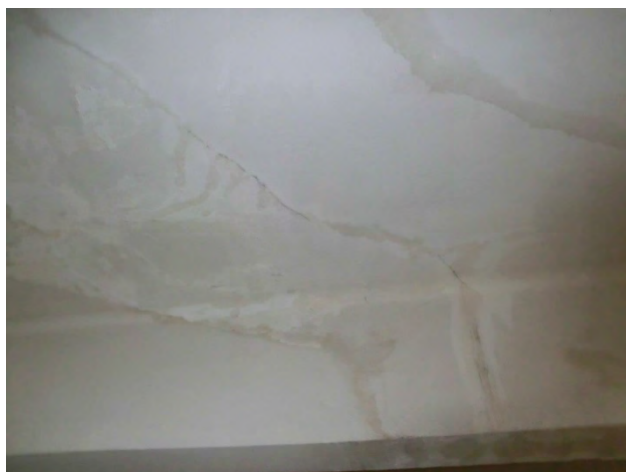
Foto 14-Fisura

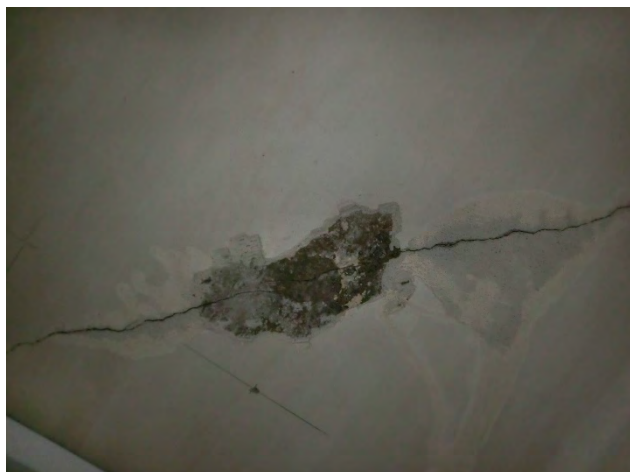
Foto 17-Testigo desprendido

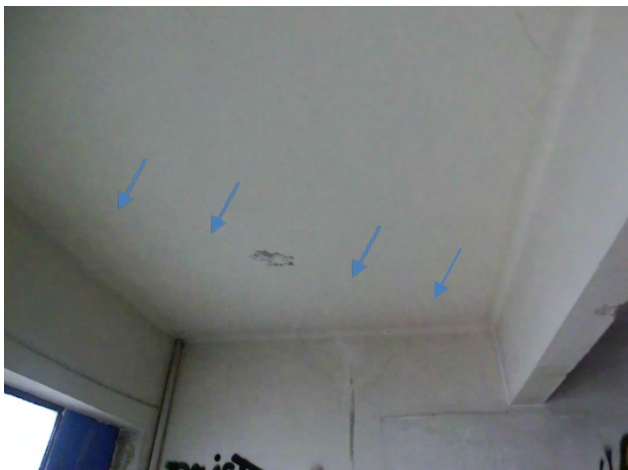
Foto 19-Fisura

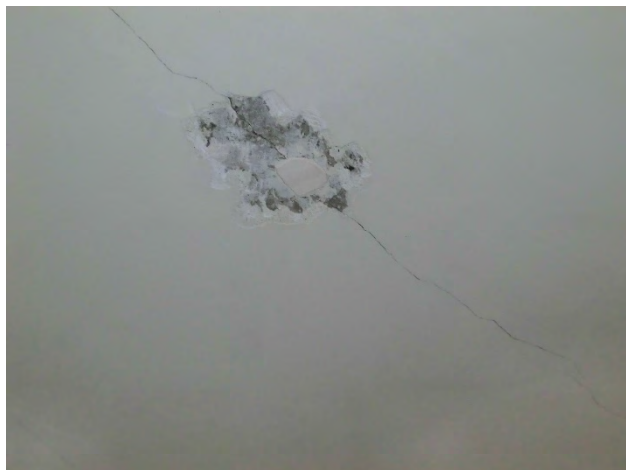
Foto 20-Testigo

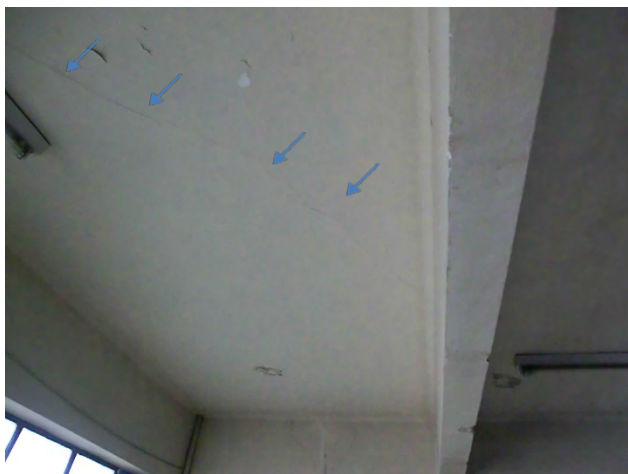
Foto 21-Fisura

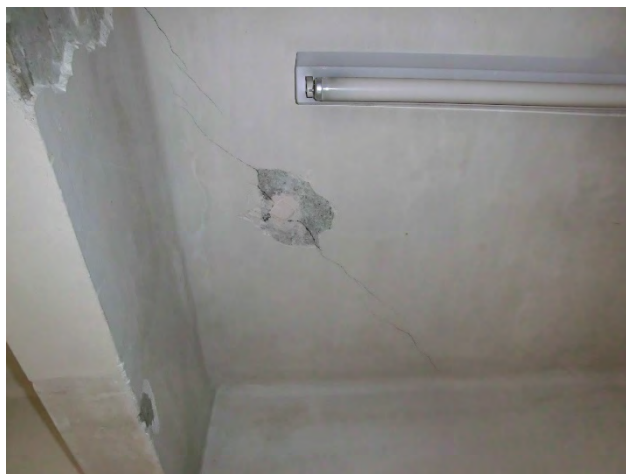
Foto 22-Fisura

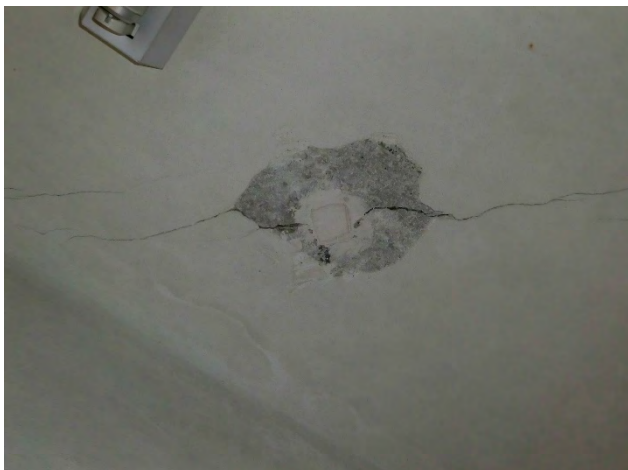
Foto 23-Testigo

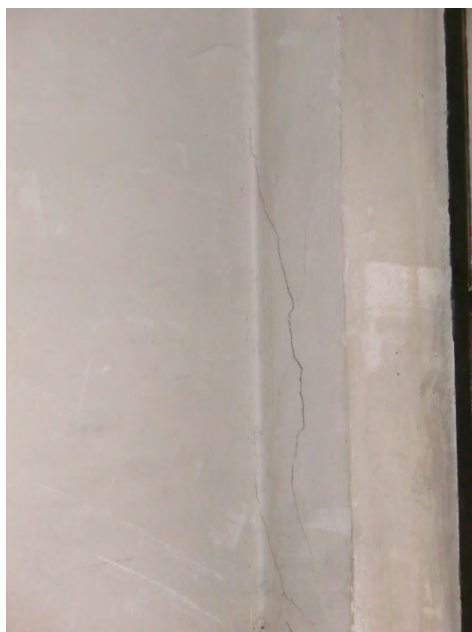
Foto 25-Fisura

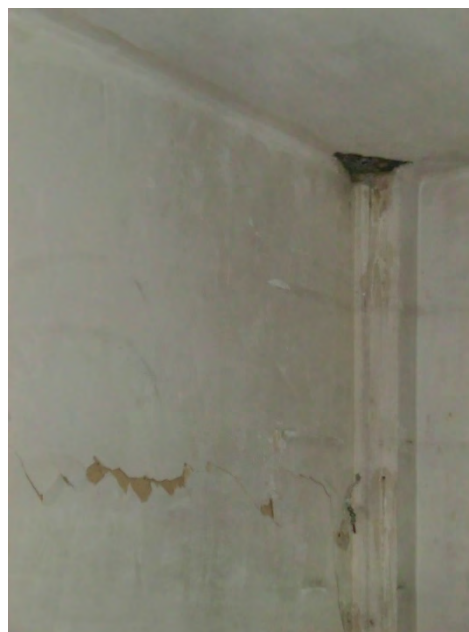
Foto 26-Perforación

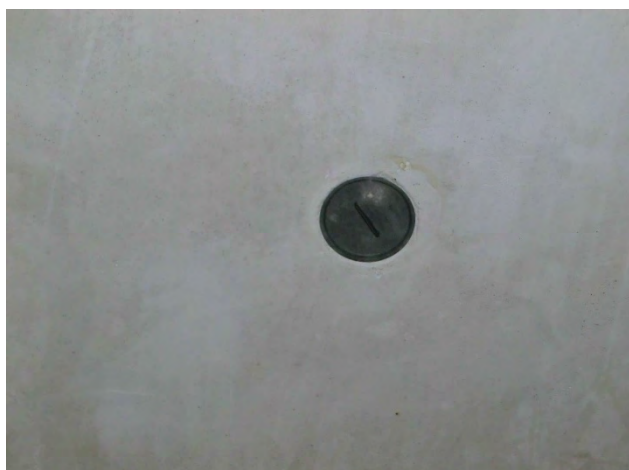
Foto 27-Perforación

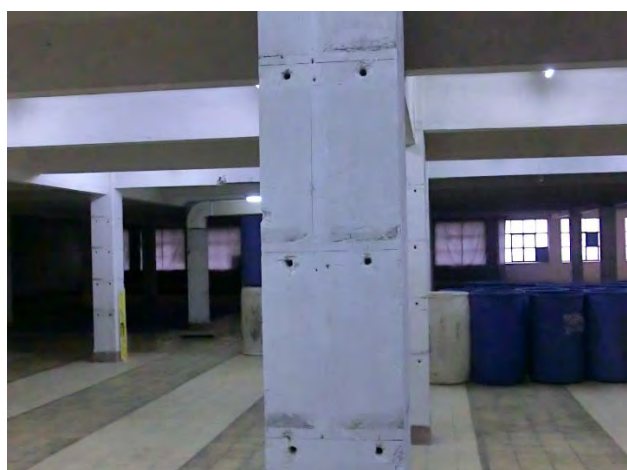
Foto 28-Perforaciones

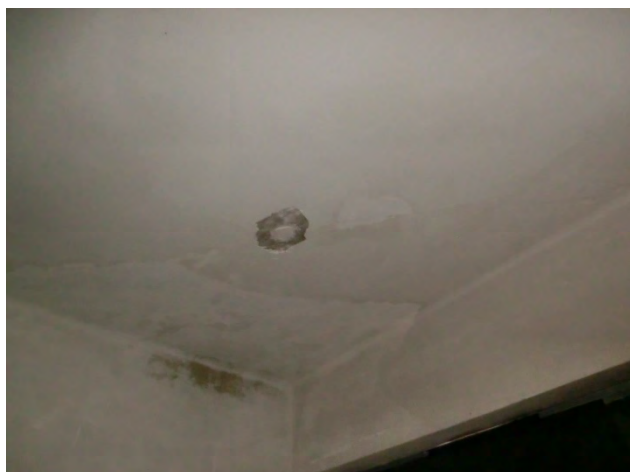
Foto 1-Fisura

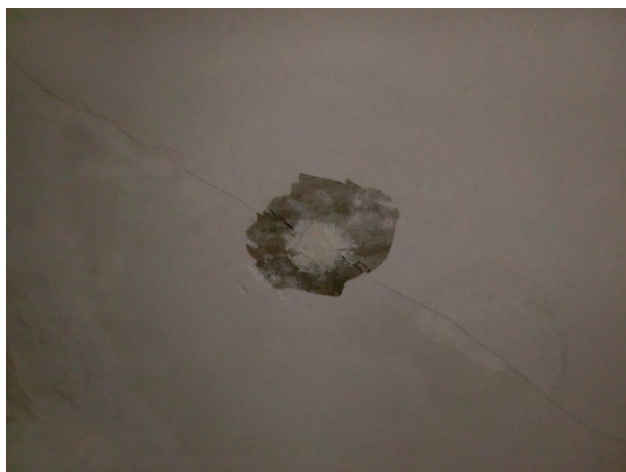
Foto 2-Testigo

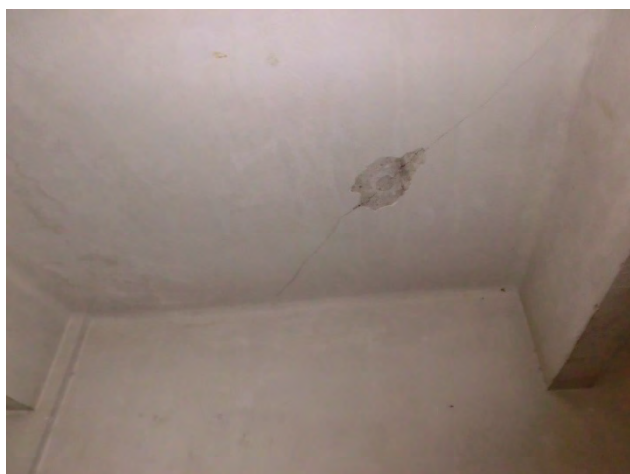
Foto 3-Fisura

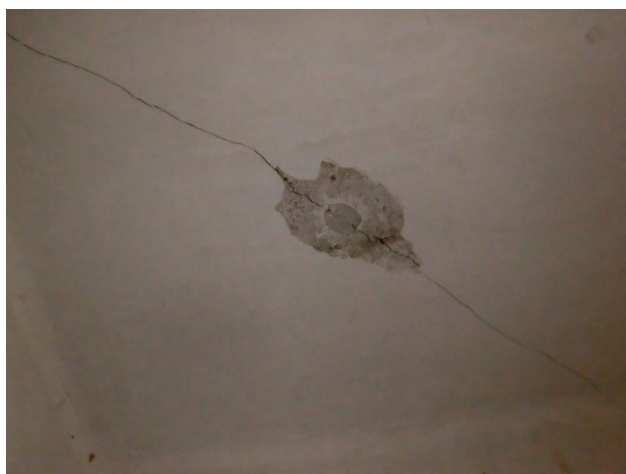
Foto 4- Testigo

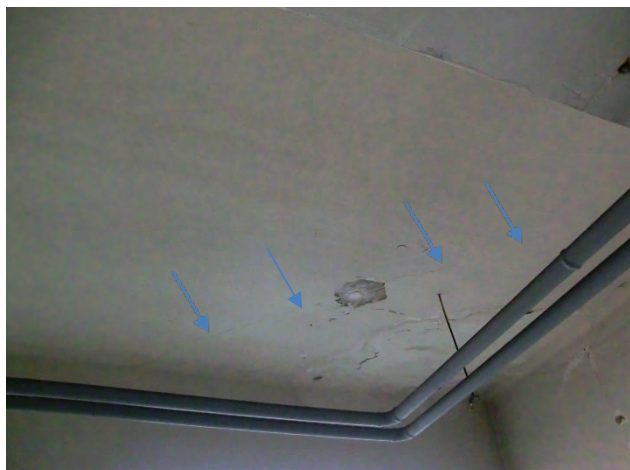
Foto 5- Fisura

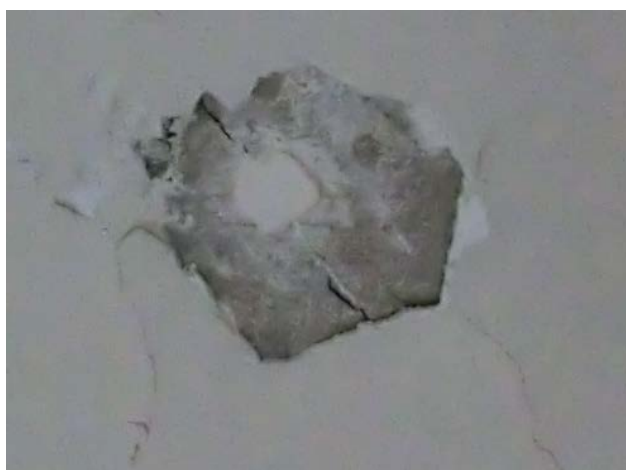
Foto 6-Testigo

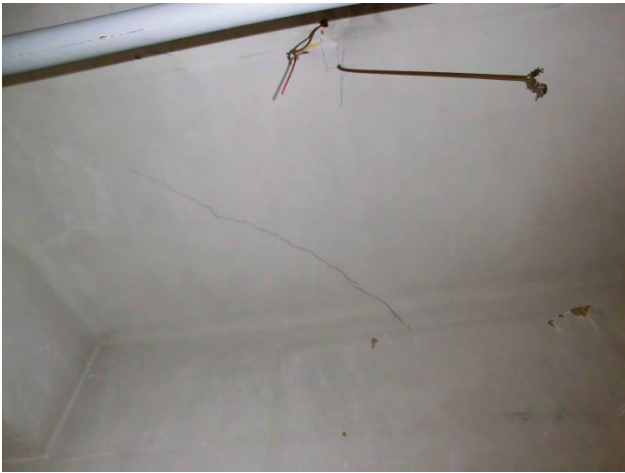
Foto 7-Fisura

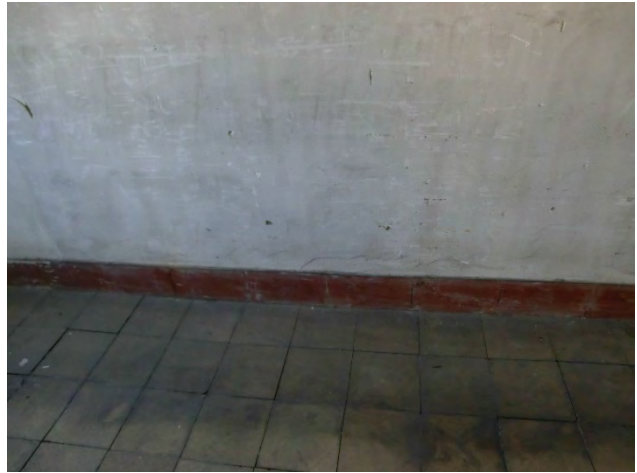
Foto 8-Fisura

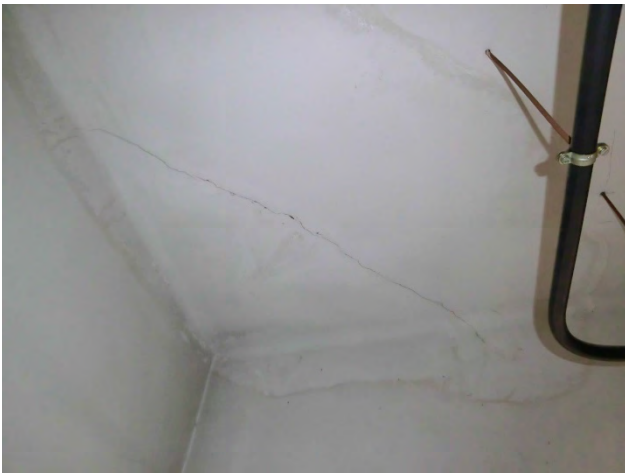
Foto 9-Fisura

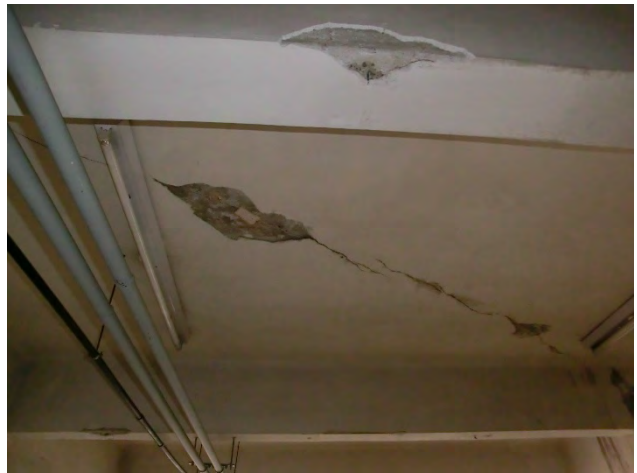
Foto 10-Fisura

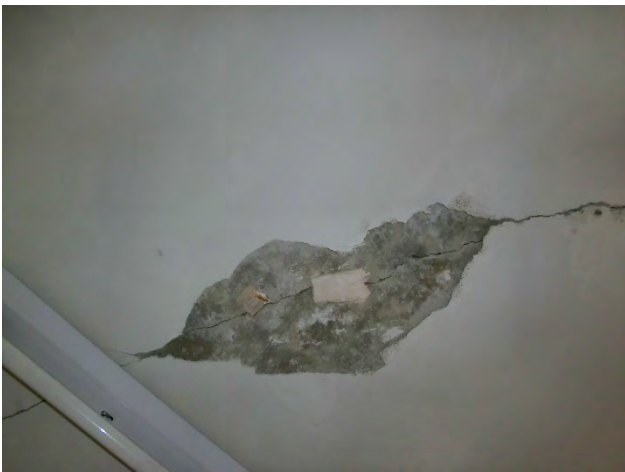
Foto 11-Testigo

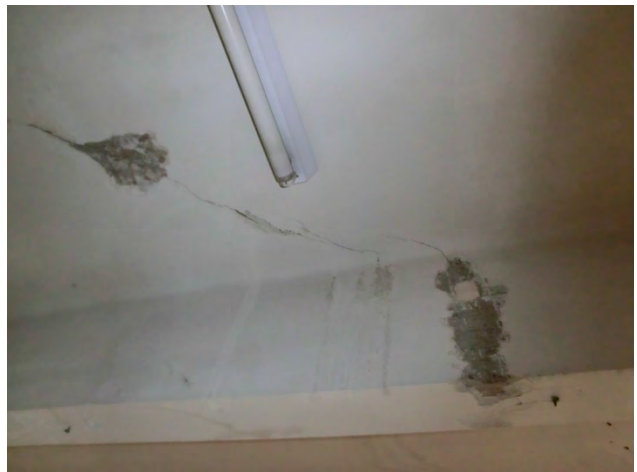
Foto 12-Fisura

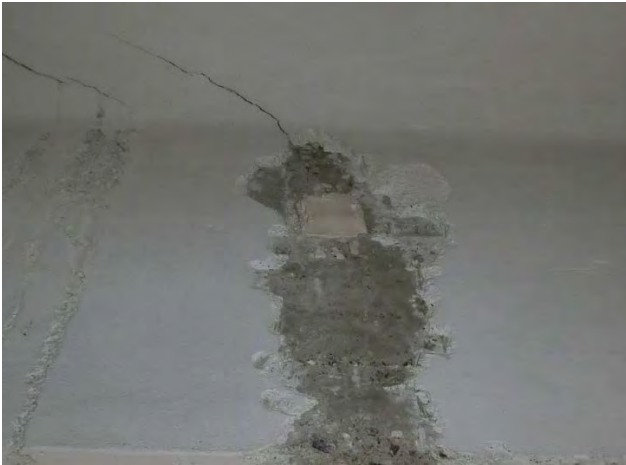
Foto 13-Testigo

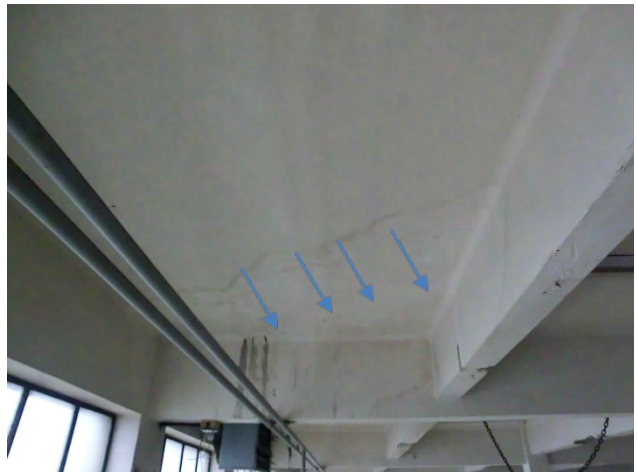
Foto 14-Fisura

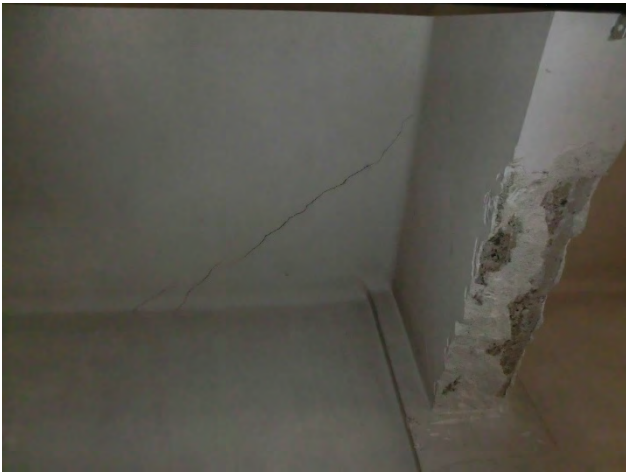
Foto 15-Fisura - Desconchado

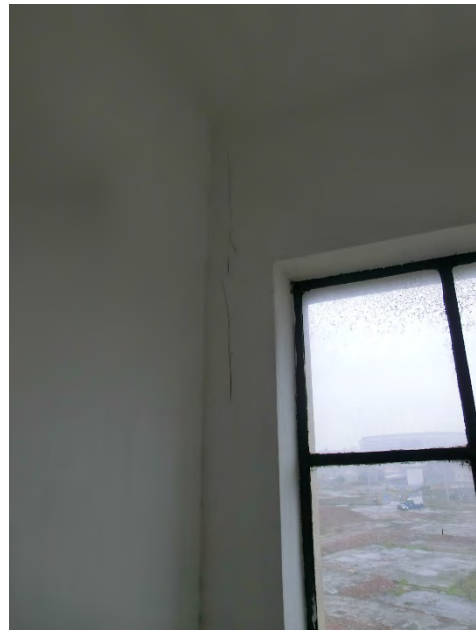
Foto 16-Fisura

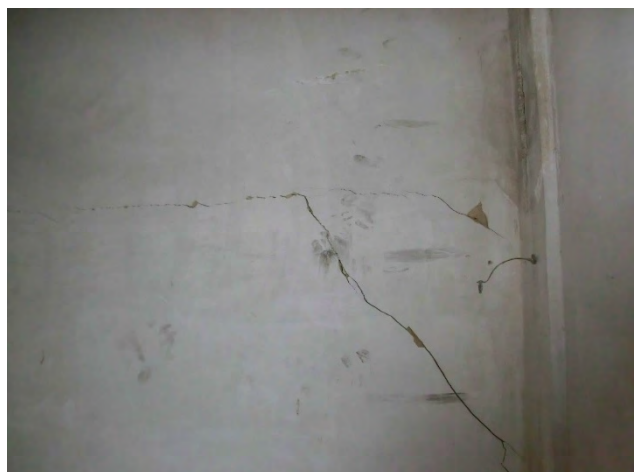
Foto 18-Fisuras

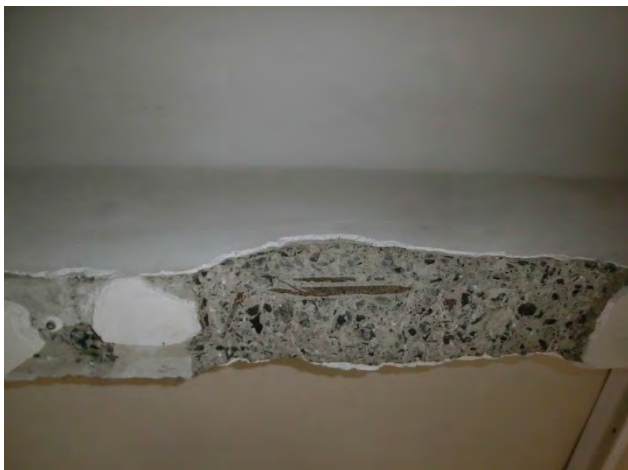
Foto 19-Desconchado

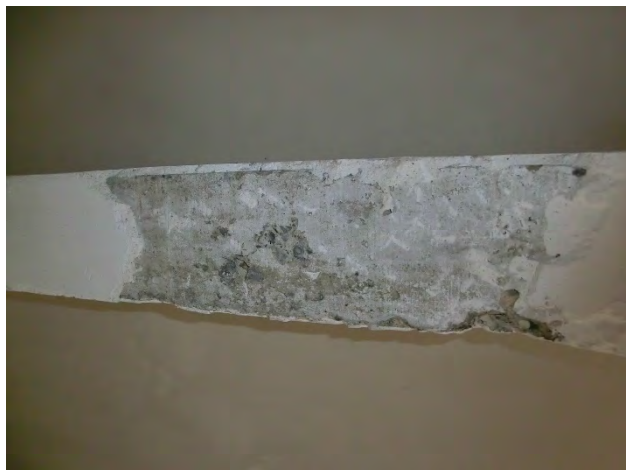
Foto 20-Desconchado

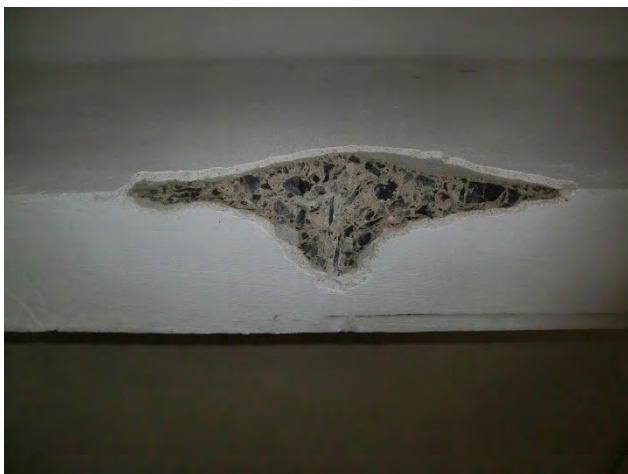
Foto 21-Desconchado

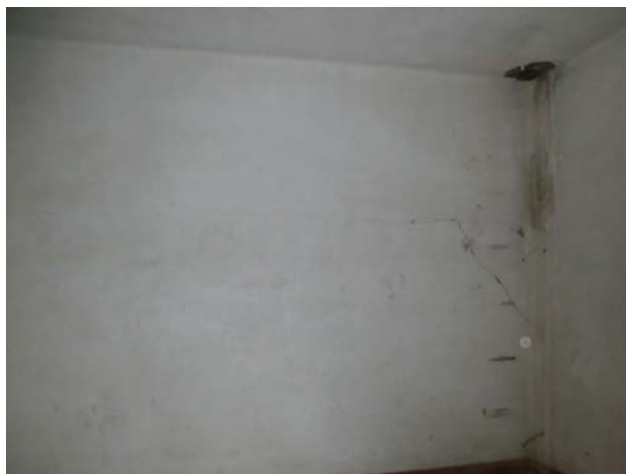
Foto 22-Perforación

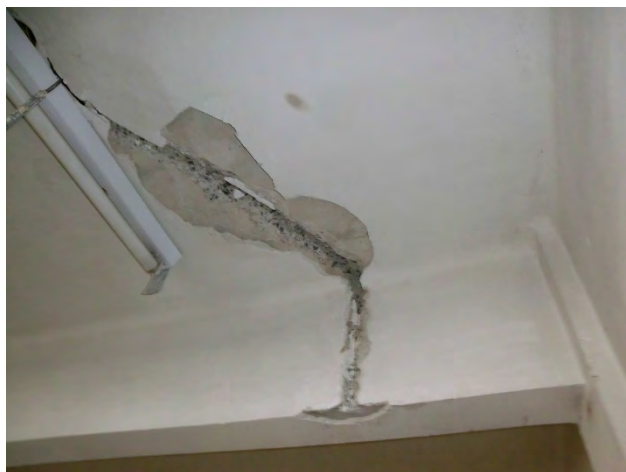
Foto 24-Roza

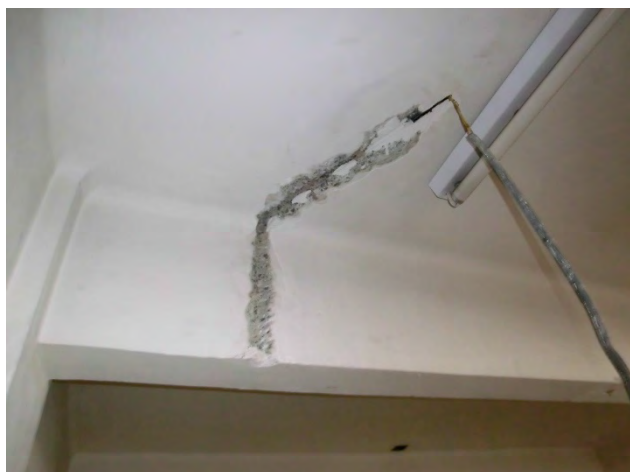
Foto 25-Roza

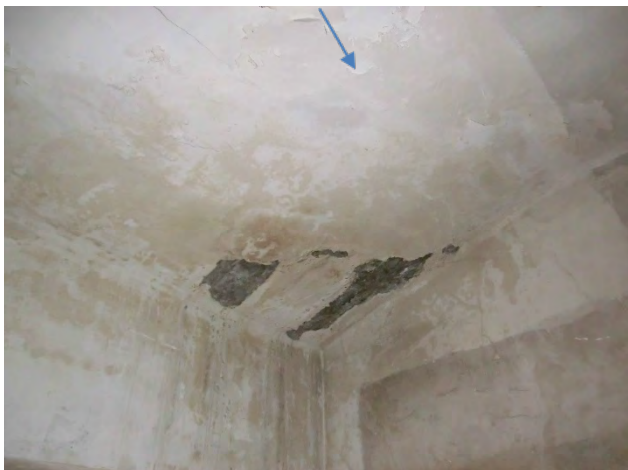
Foto 1-Fisura, humedad

Se deberán eliminar las filtraciones de agua en cubierta para evitar el aumento de las lesiones en los forjados de cubierta y planta cuarta.

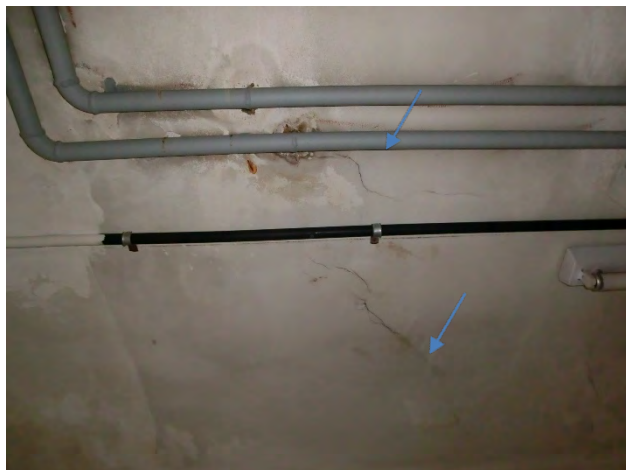
Foto 2-Fisura

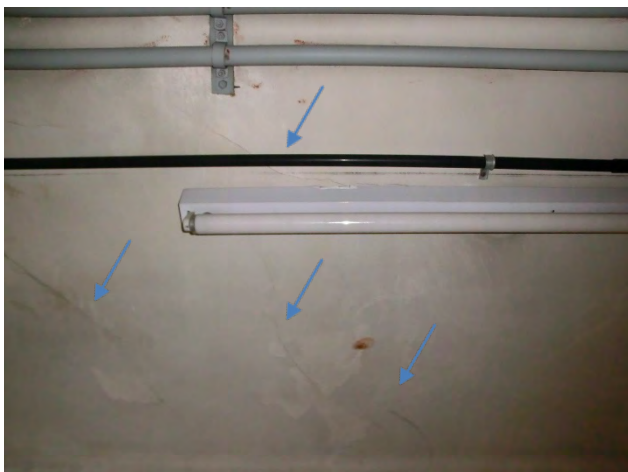
Foto 3-Fisura

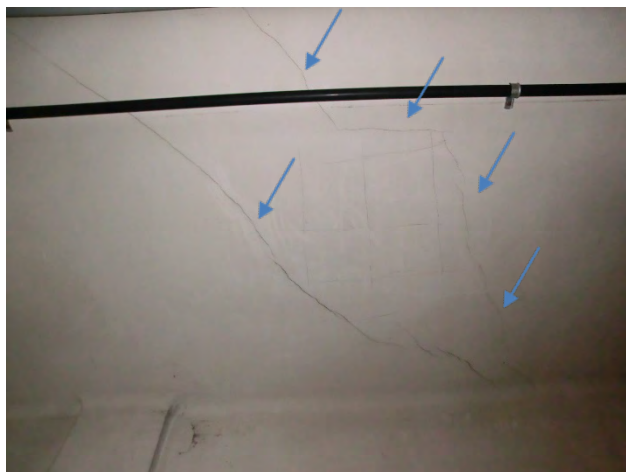
Foto 4- Fisura

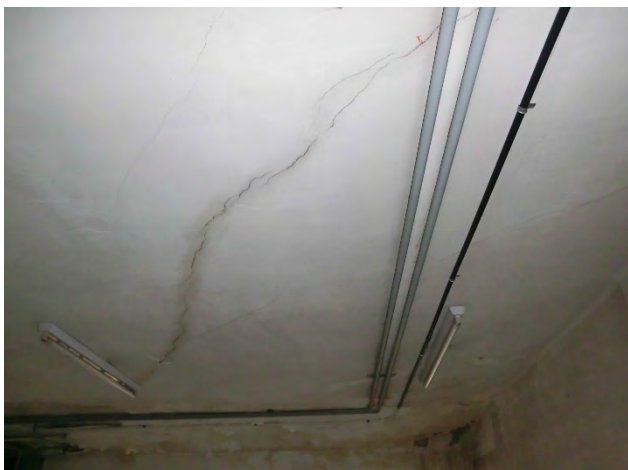
Foto 5- Fisura

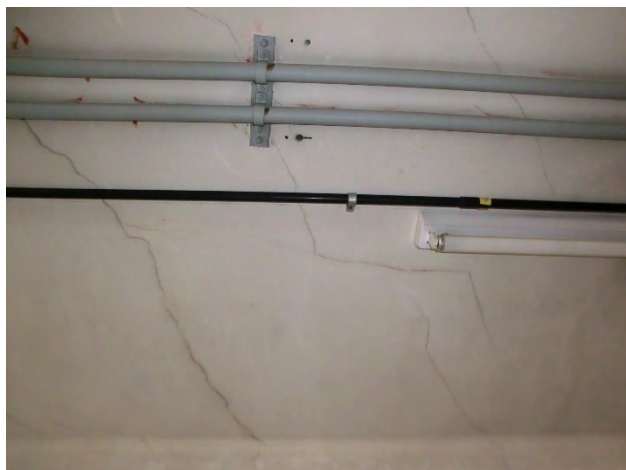
Foto 6-Fisura

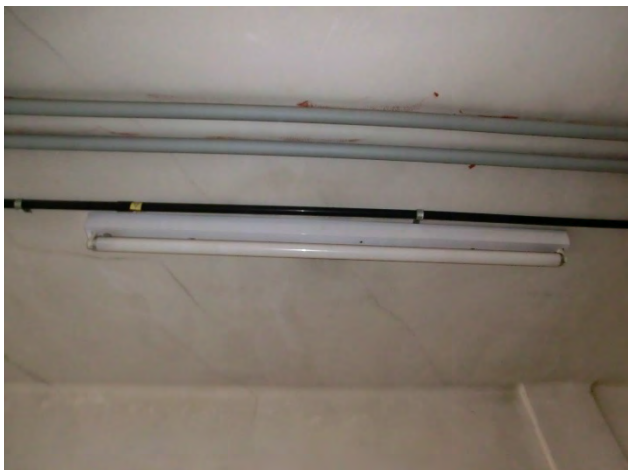
Foto 7-Fisura

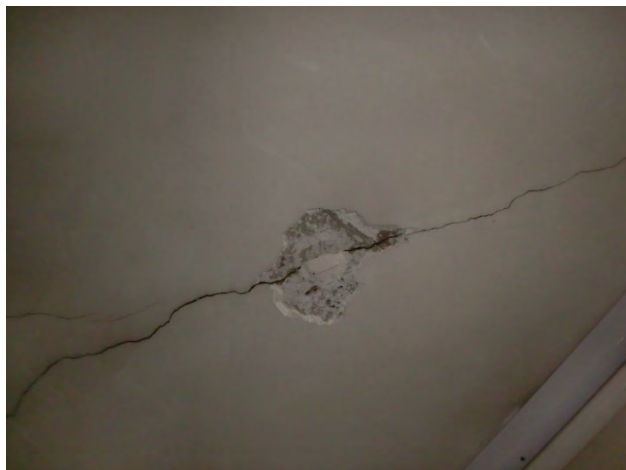
Foto 8-Testigo

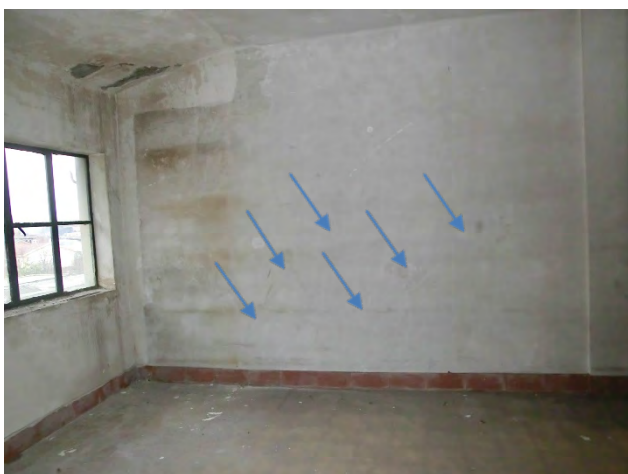
Foto 9-Fisura

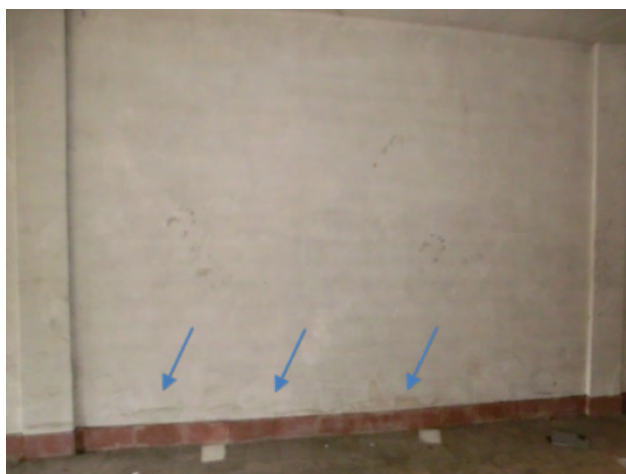
Foto 10-Fisura

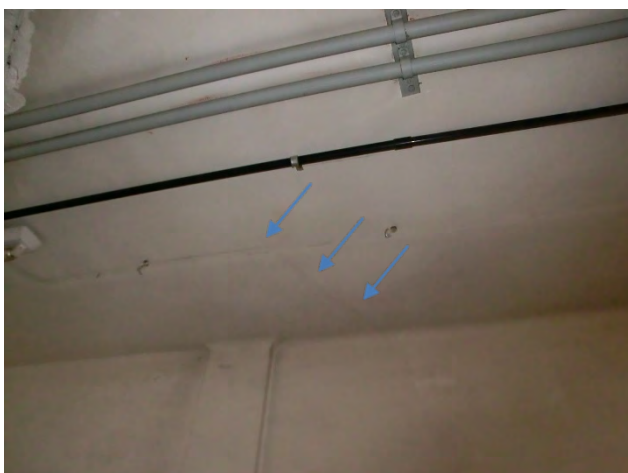
Foto 11-Fisura
