# INFORME TÉCNICO DE ANÁLISIS ESTRUCTURAL DEL EDIFICIO DE LAS ANTIGUAS OFICINAS VICINAY

Ribera de Deusto nº42 - Zorrotzaurre – BILBAO

**Abril 2019**

## INFORME DE EVALUACION ESTRUCTURAL

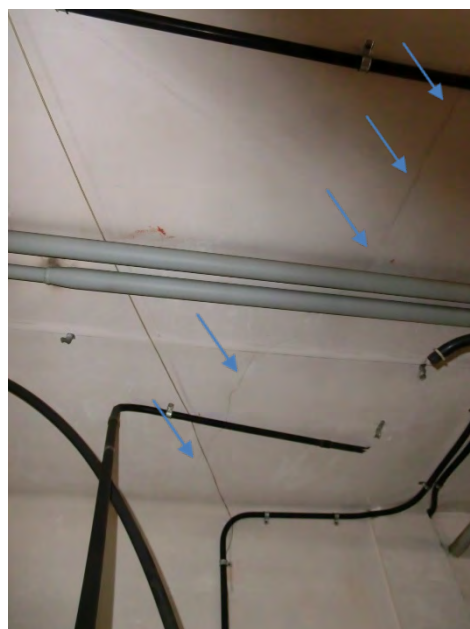
Foto 12-Fisura

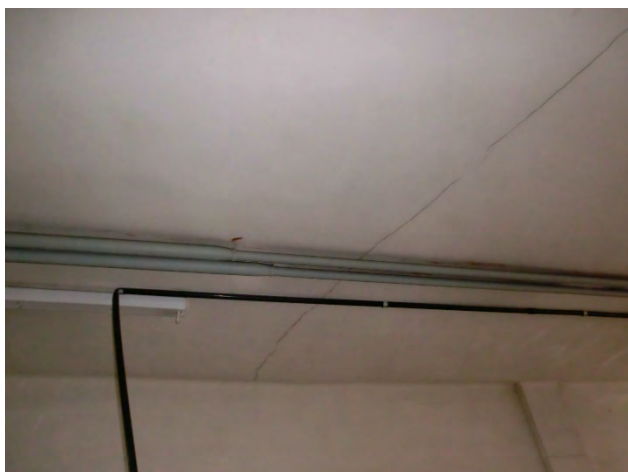
Foto 13-Fisura

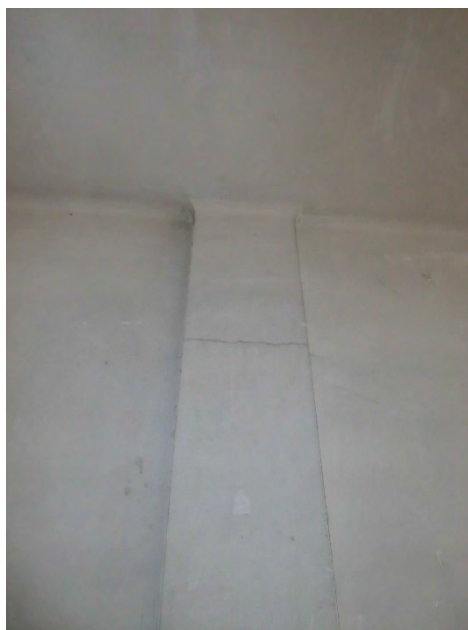
Foto 14-Fisura

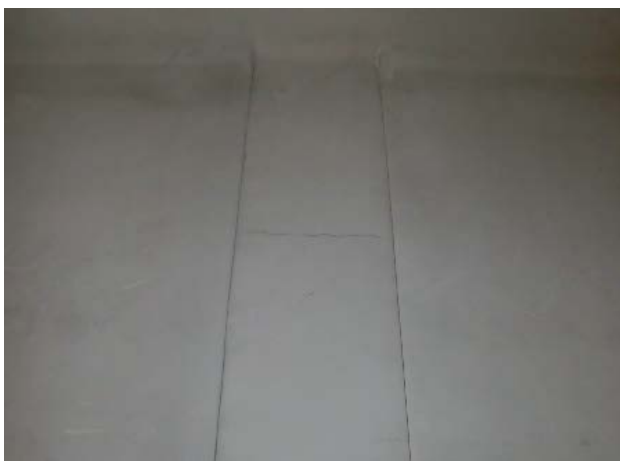
Foto 15-Fisura

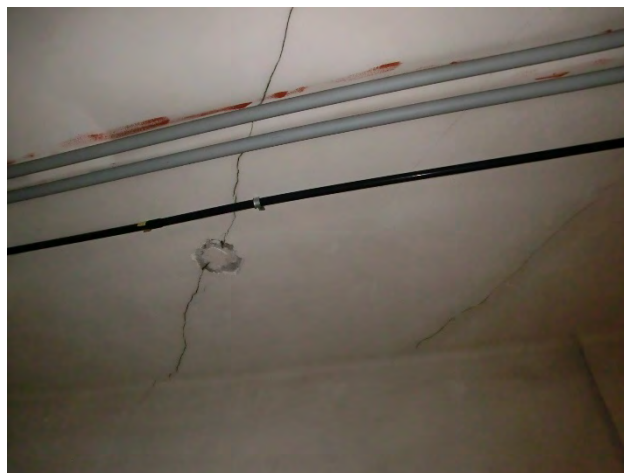
Foto 16-Fisura

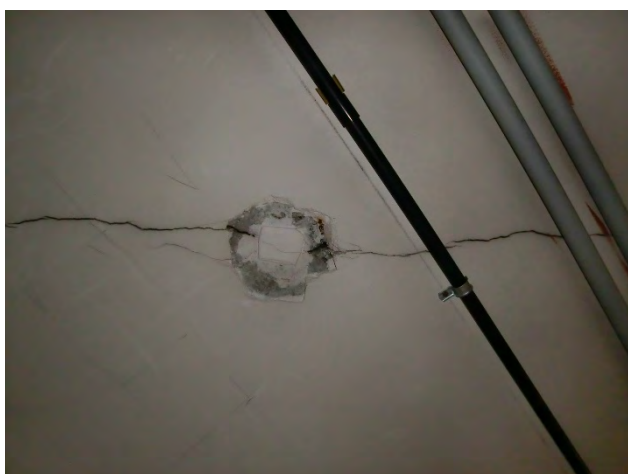
Foto 17-Testigo

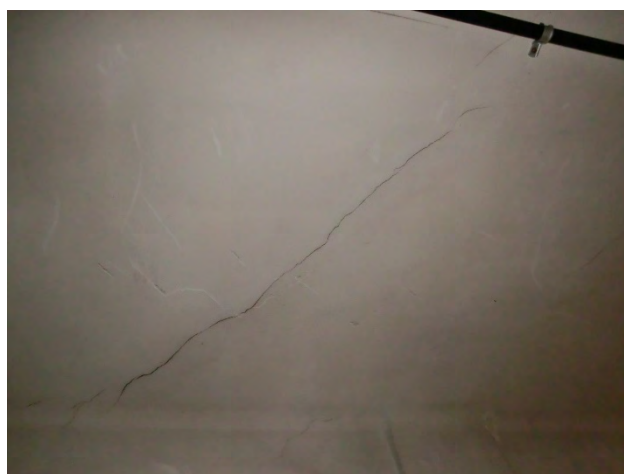
Foto 18-Fisuras

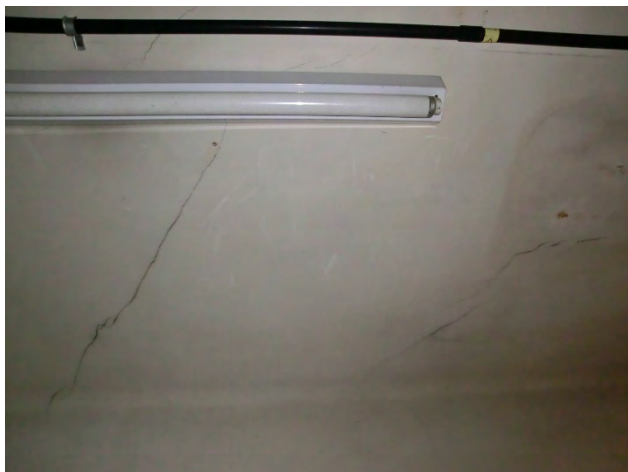
Foto 19-Fisura

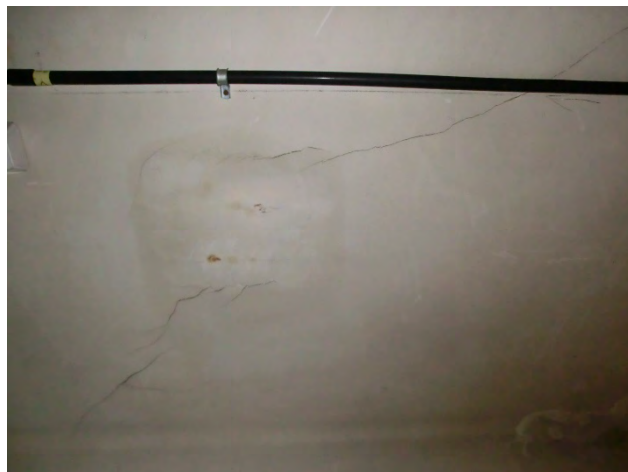
Foto 20-Fisura

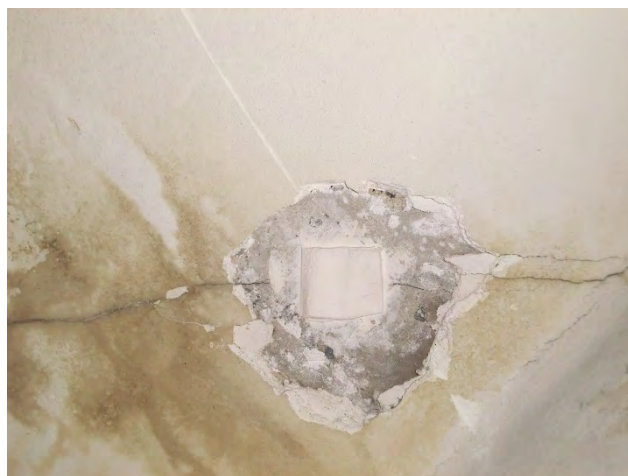
Foto 22-Testigo

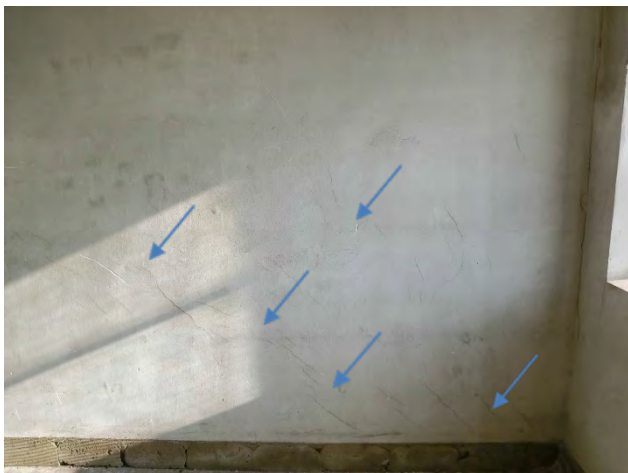
Foto 23-Fisuras

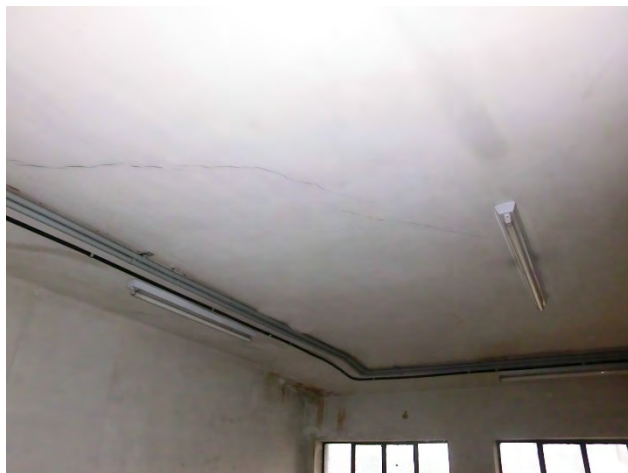
Foto 24-Fisuras

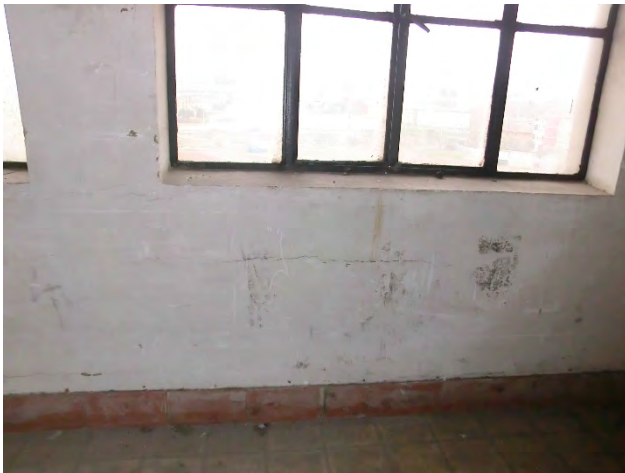
Foto 27-Fisuras

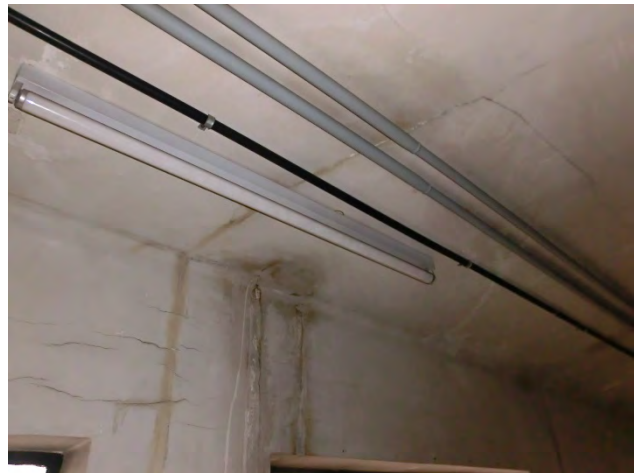
Foto 28-Fisuras

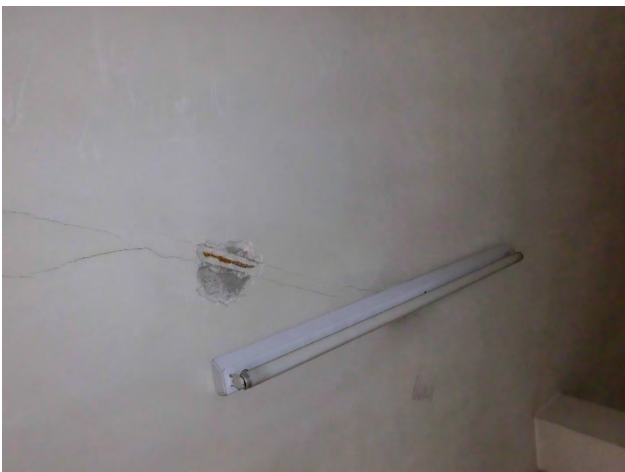
Foto 29-Fisuras

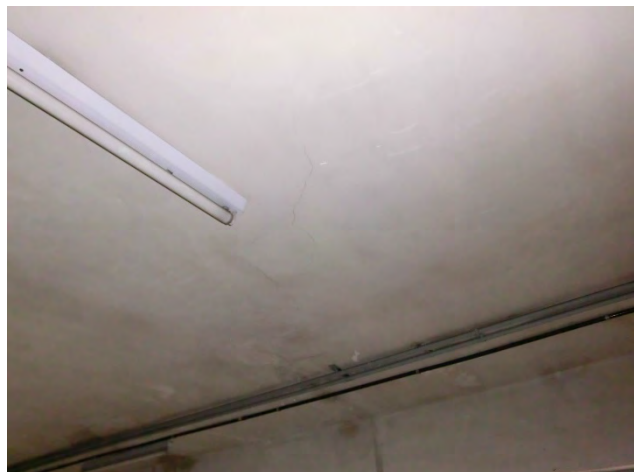
Foto 30-Fisuras

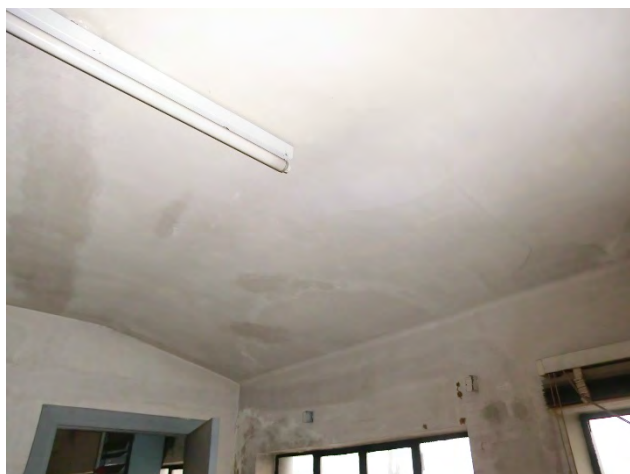
Foto 31-Fisuras

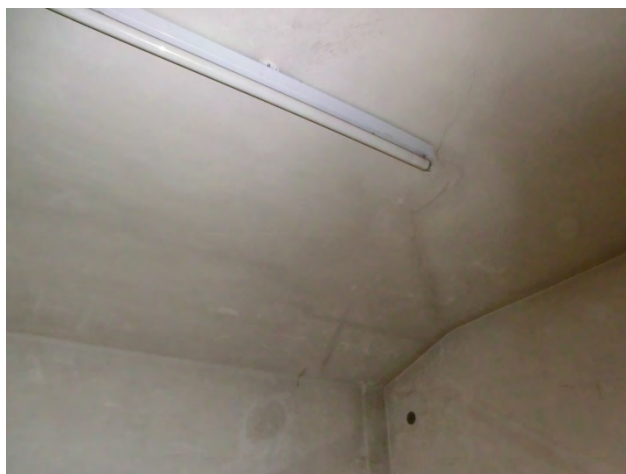
Foto 32-Fisuras

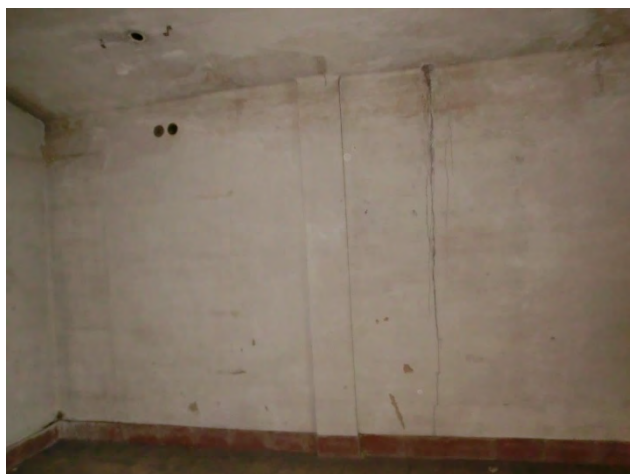
Foto 33-Humedades, perforaciones

Se deberán eliminar las filtraciones de agua en cubierta para evitar el aumento de las lesiones en los forjados de cubierta y planta cuarta.

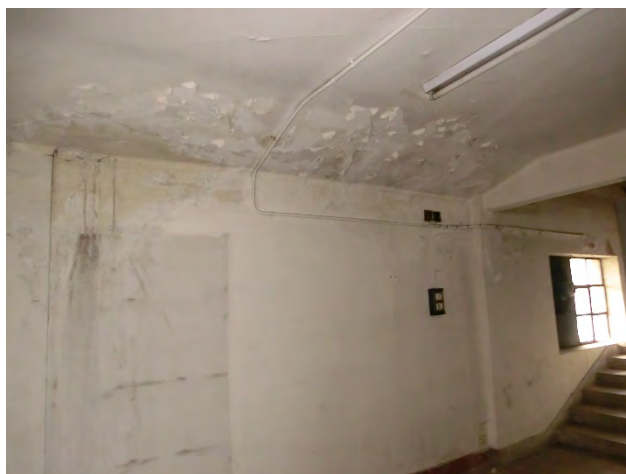
Foto 34-Humedades

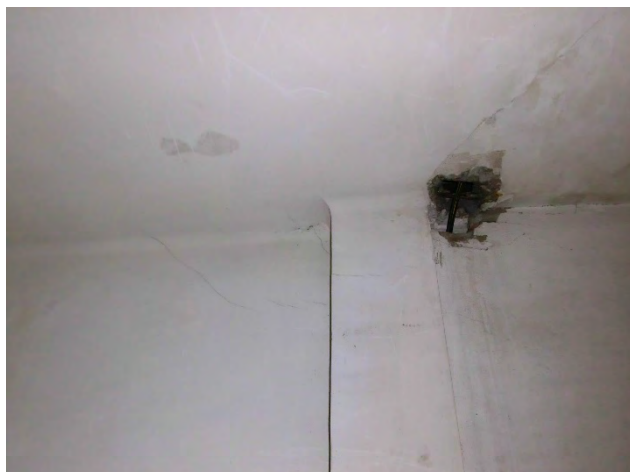
Foto 35-Perforaciones

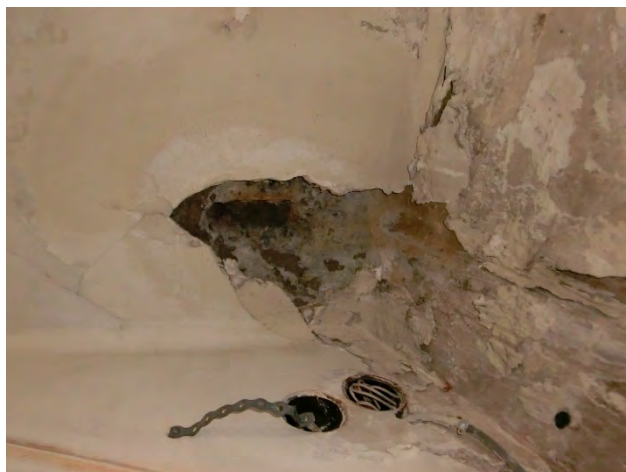
Foto 36-Perforaciones

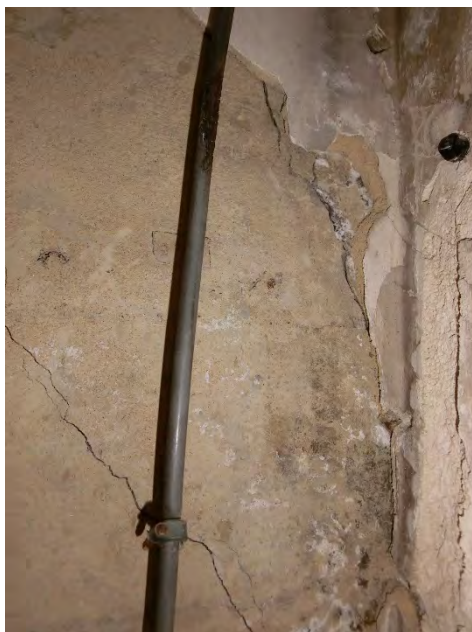
Foto 37-Fisuras

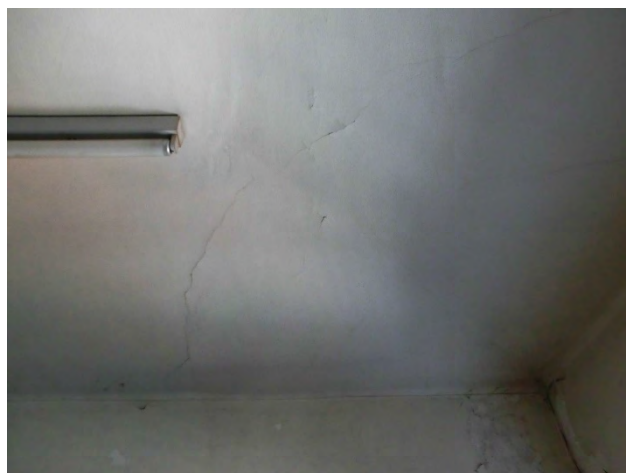
Foto 38-Fisuras

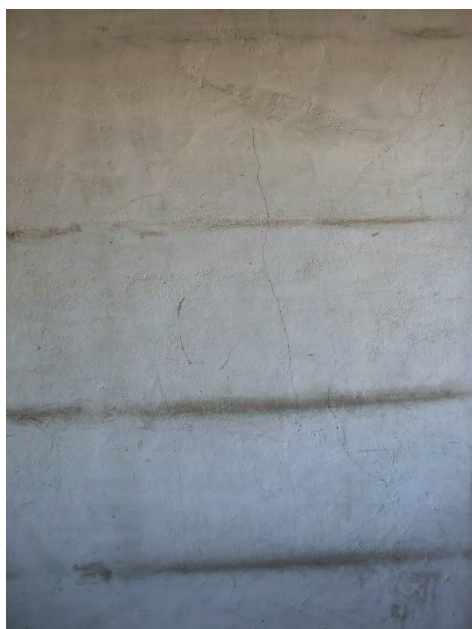
Foto 39-Fisuras

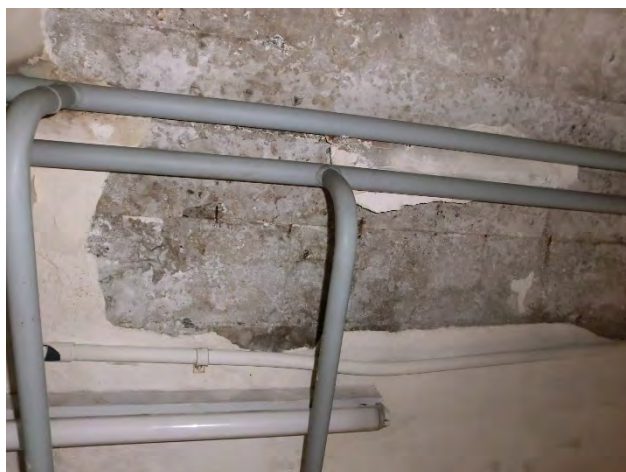
Foto 40-Humedades

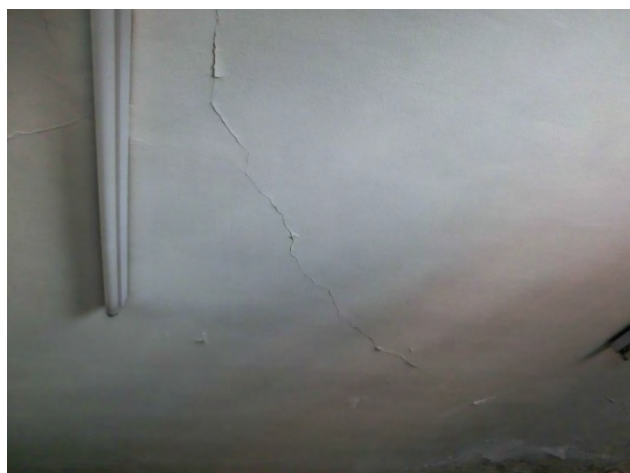
Foto 45-Fisuras

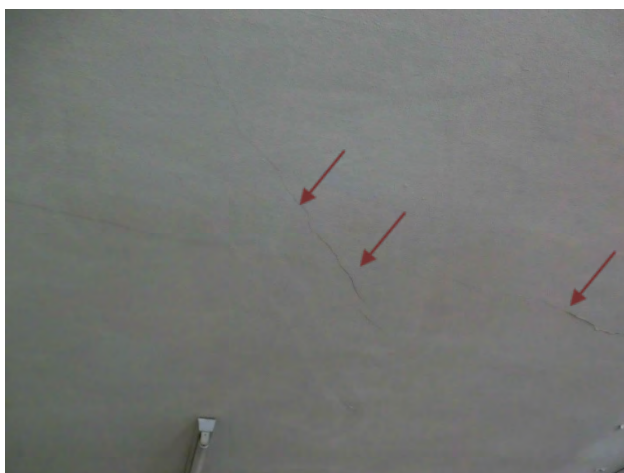
Foto 46-Fisuras

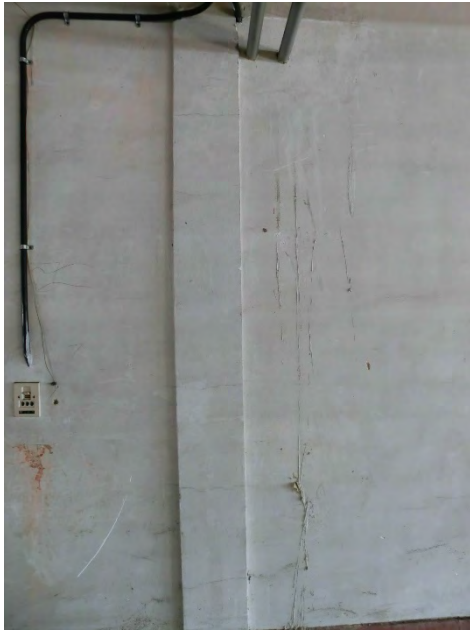
Foto 47-Fisuras

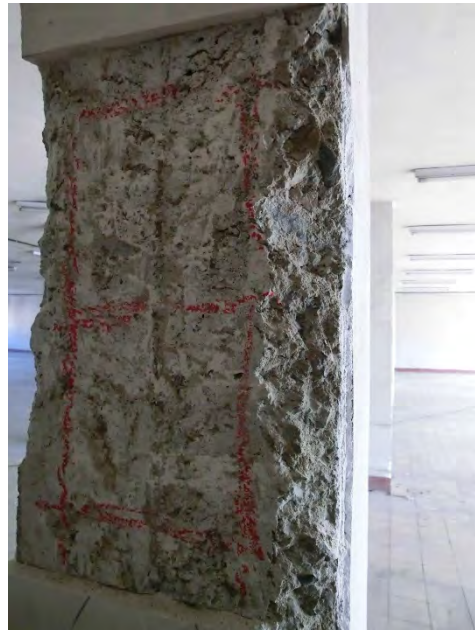
Foto 48-Desconchado, disgregación

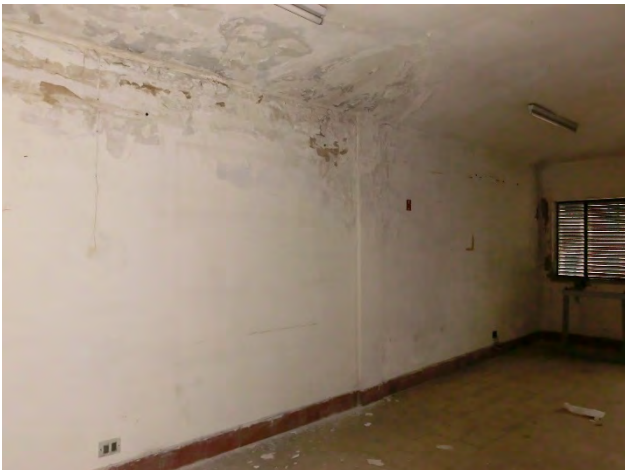
Foto 49-Humedades

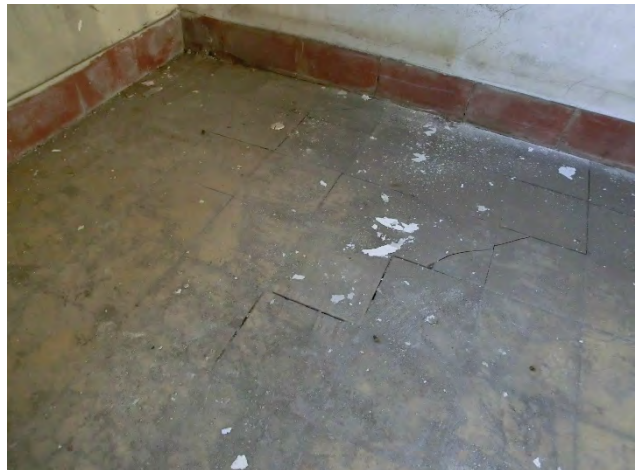
Foto 50-Fisuras

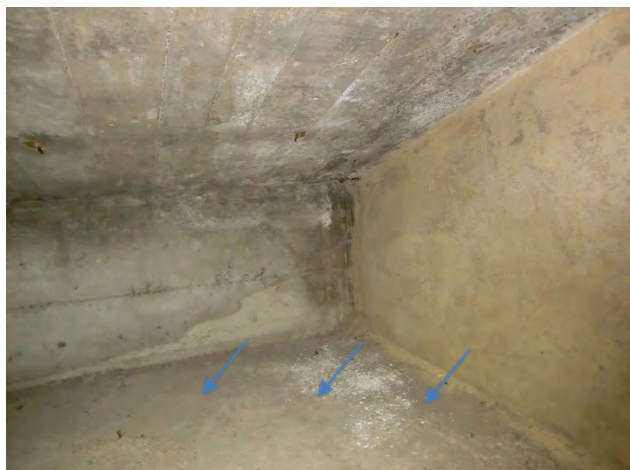
Foto 1-Fisura

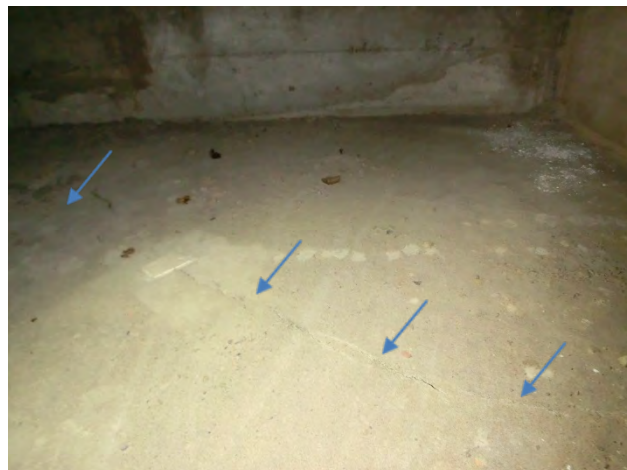
Foto 2-Fisura

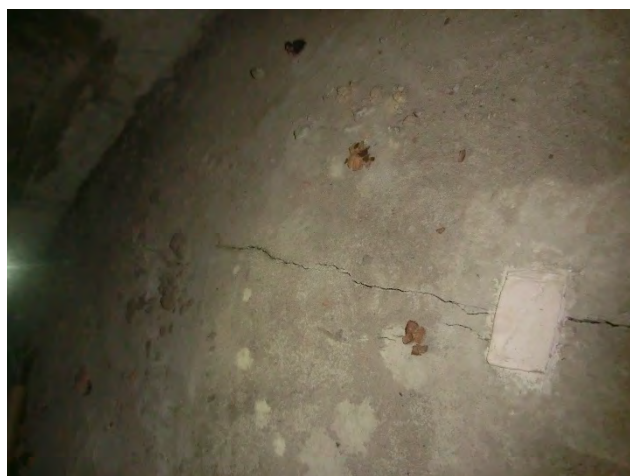
Foto 3-Fisura

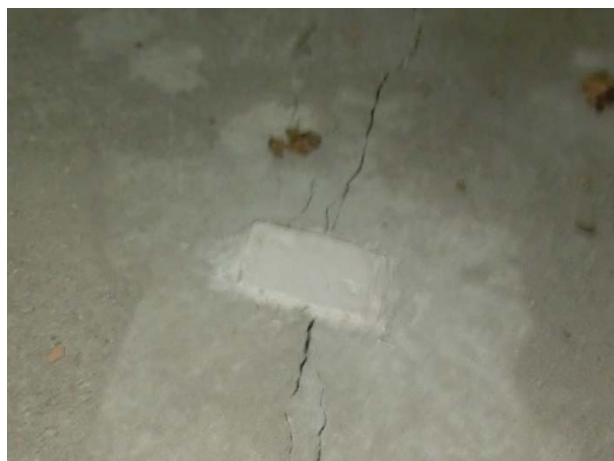
Foto 4- Fisura

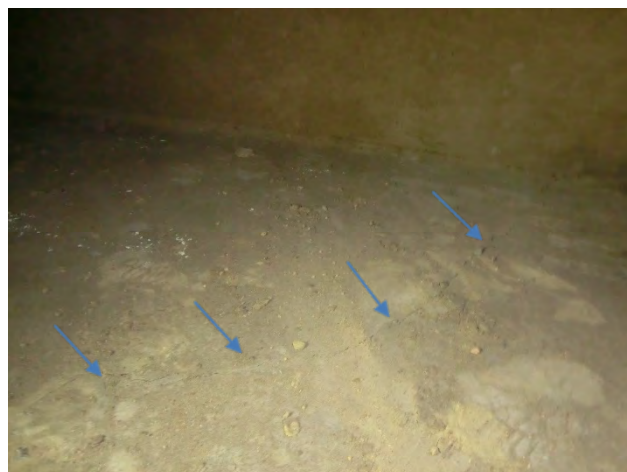
Foto 5- Testigo

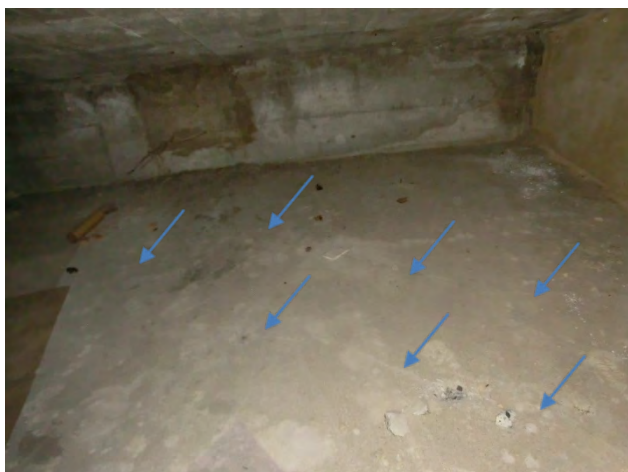
Foto 6-Fisura

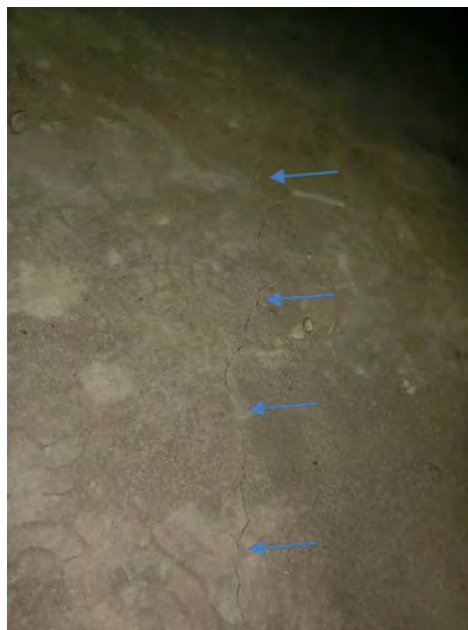
Foto 7-Fisura

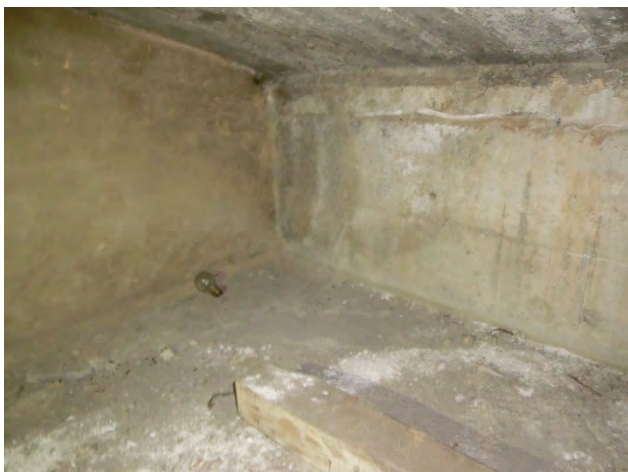
Foto 8-Fisura

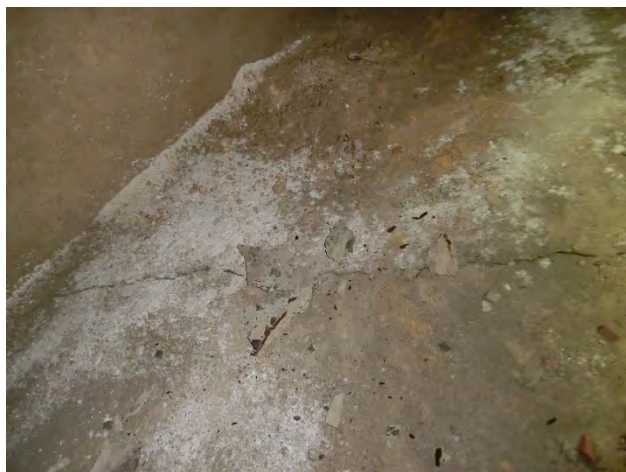
Foto 9-Fisura

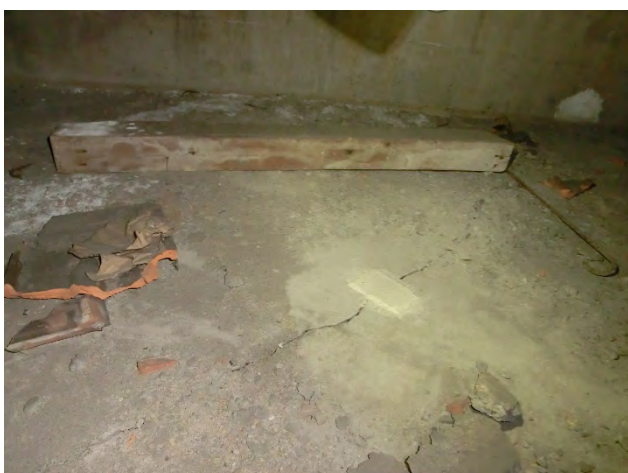
Foto 10-Fisura

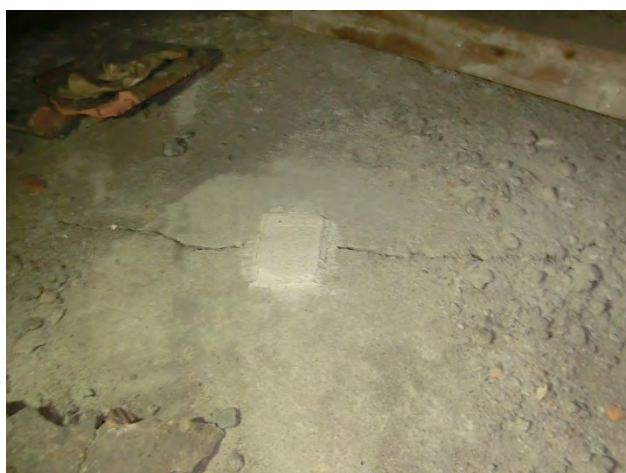
Foto 11-Fisura

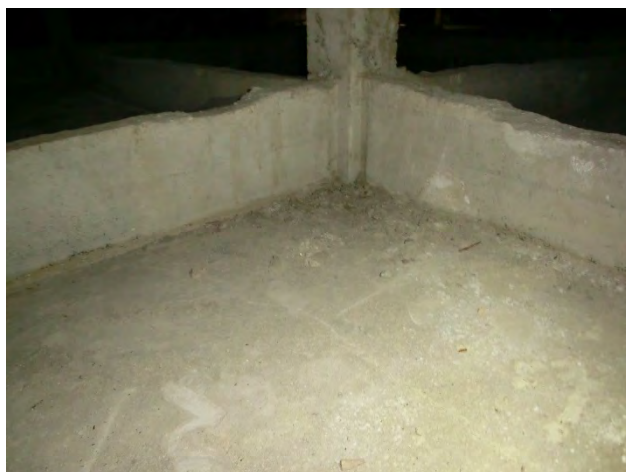
Foto 13-Fisura

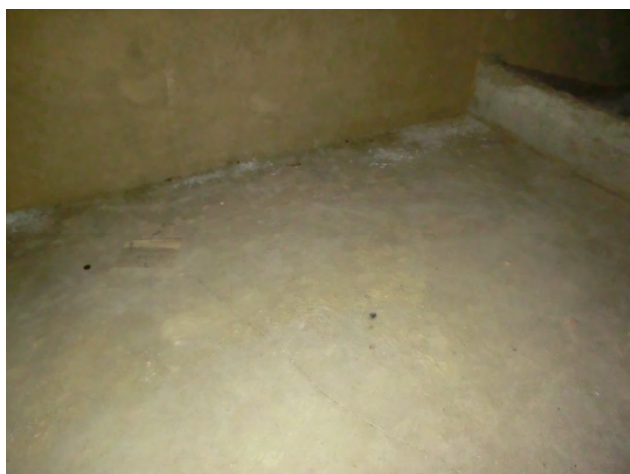
Foto 14-Fisura

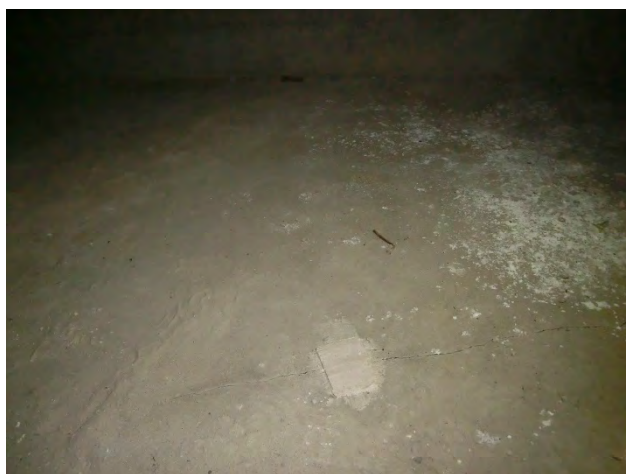
Foto 15-Fisura

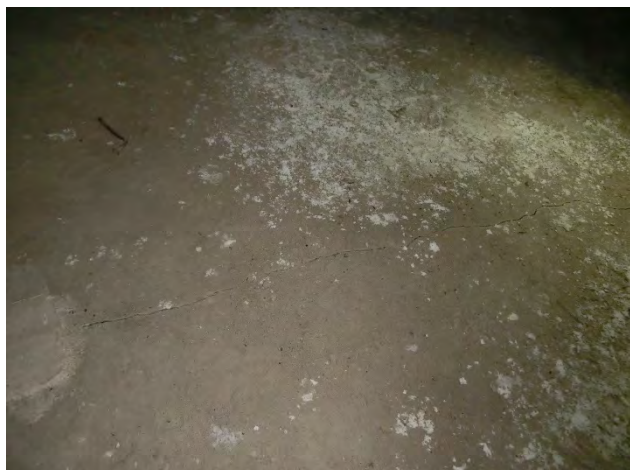
Foto 16-Testigo

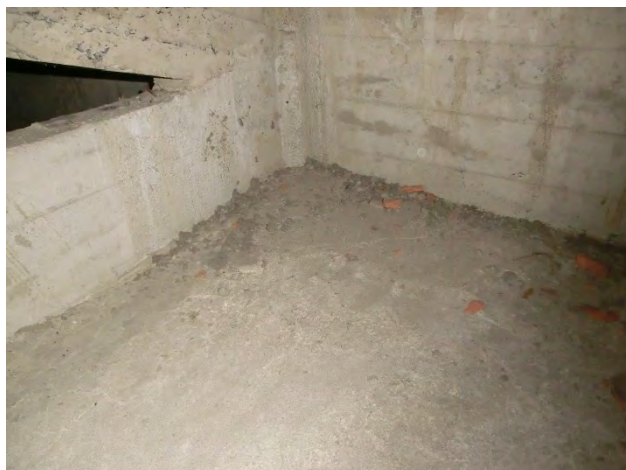
Foto 17-Fisura

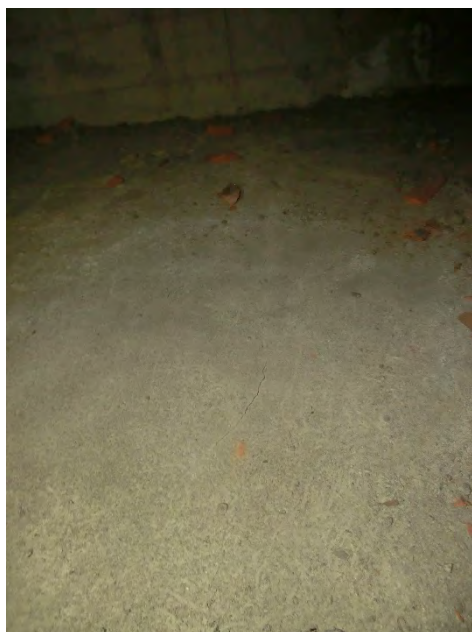
Foto 18-Fisura

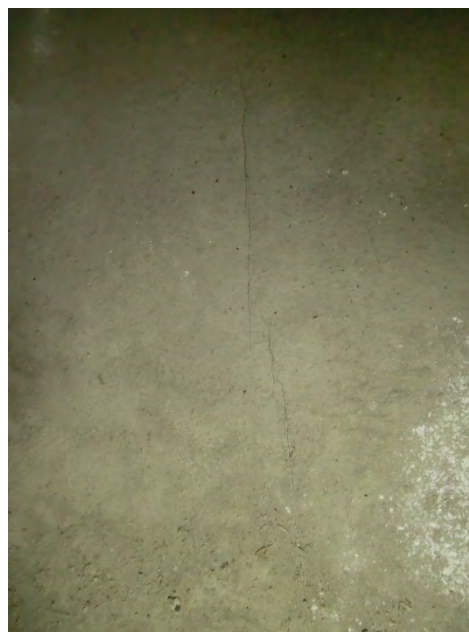
Foto 19-Fisura

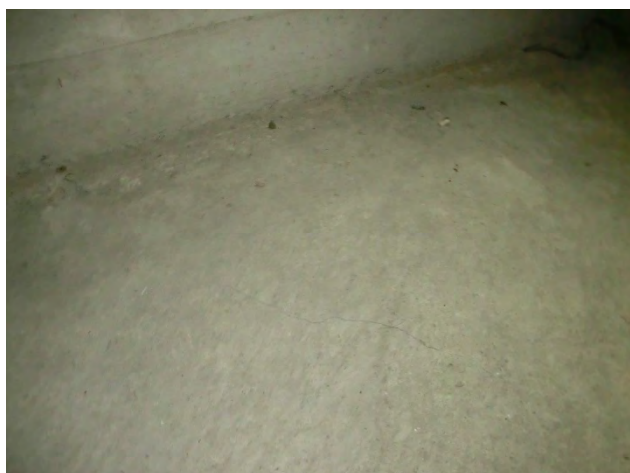
Foto 20-Fisura

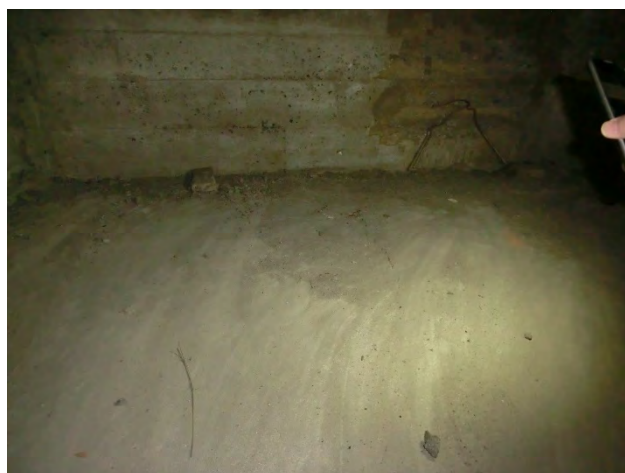
Foto 21-Fisura

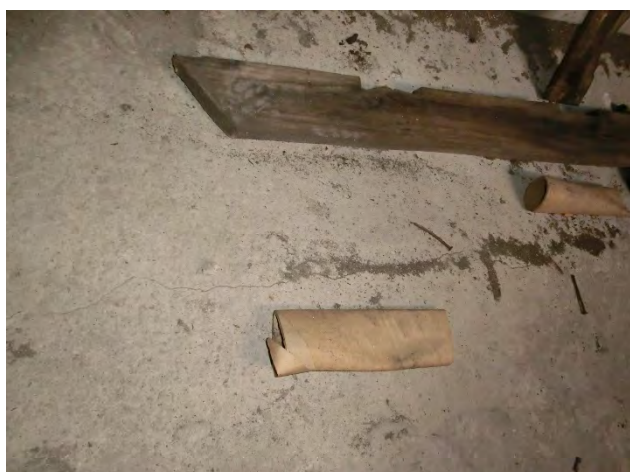
Foto 22-Testigo

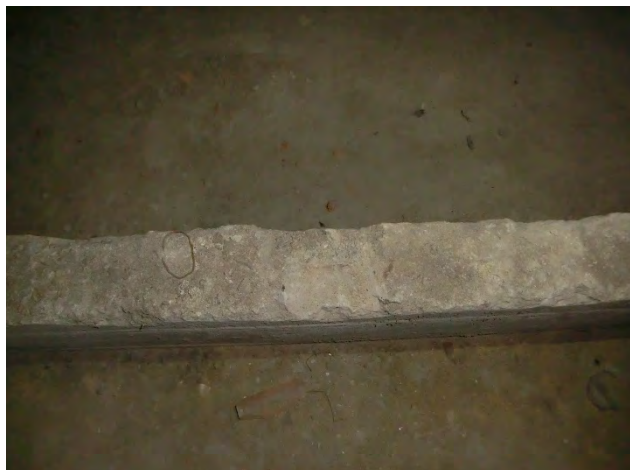
Foto 24-Fisuras

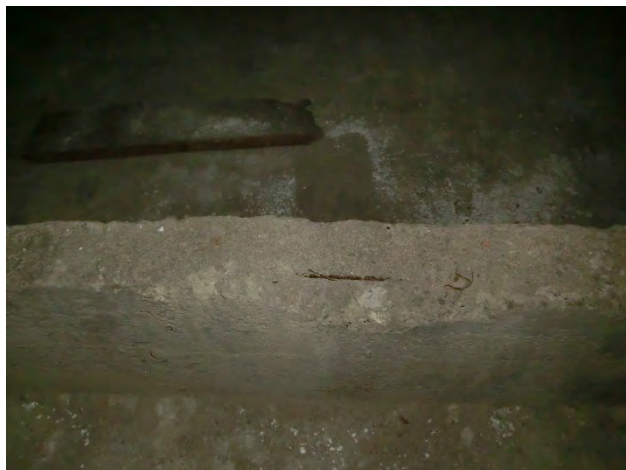
Foto 25-Desconchamiento

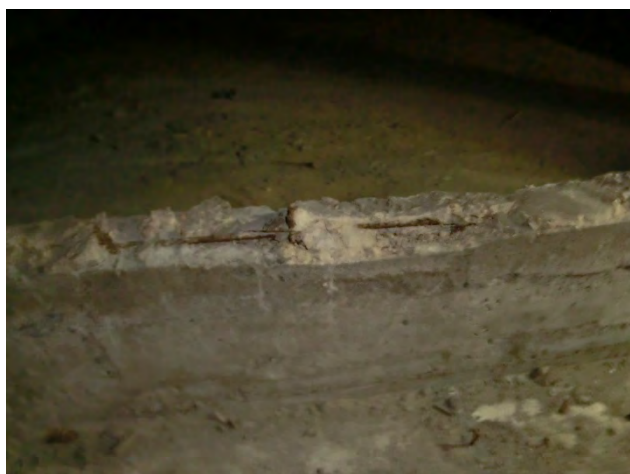
Foto 26-Desconchamiento

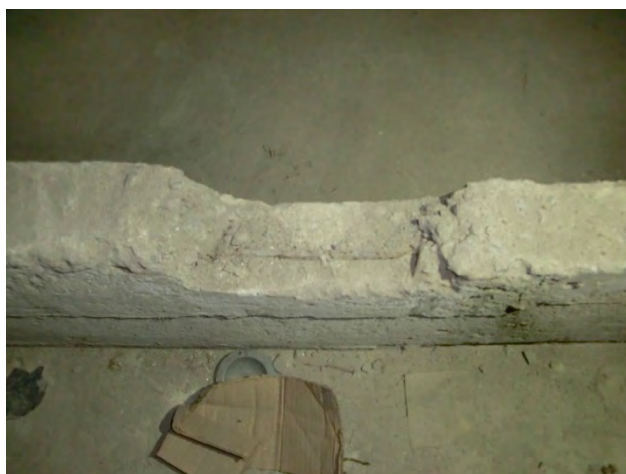
Foto 27-Desconchamiento

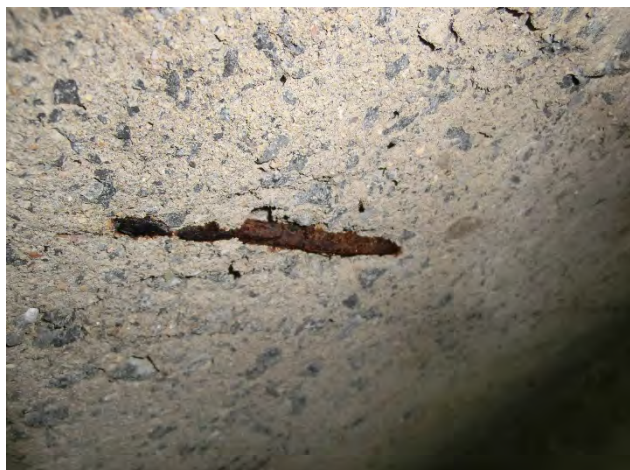
Foto 28-Desconchamiento

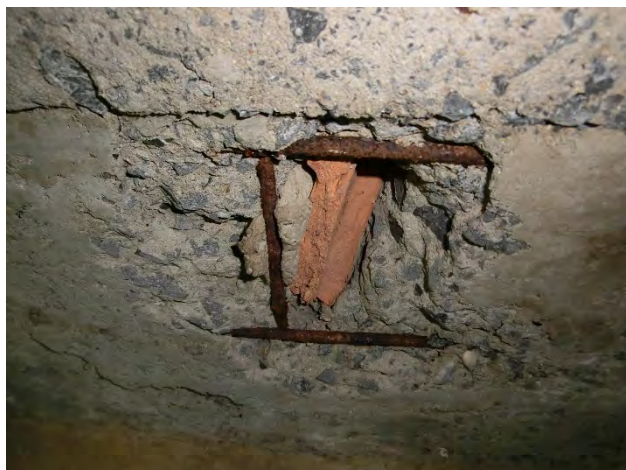
Foto 29-Desconchamiento

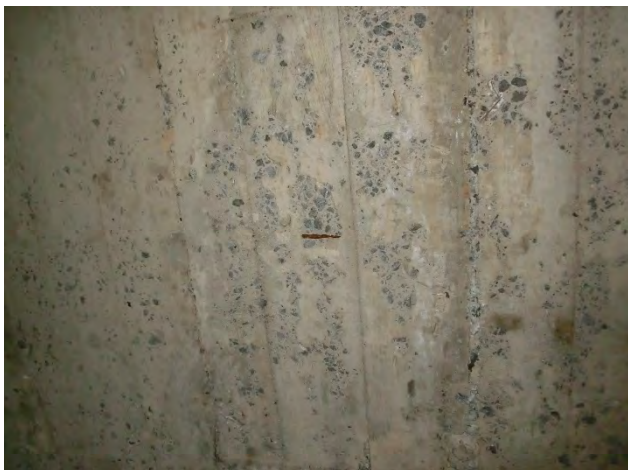
Foto 30-Desconchamiento

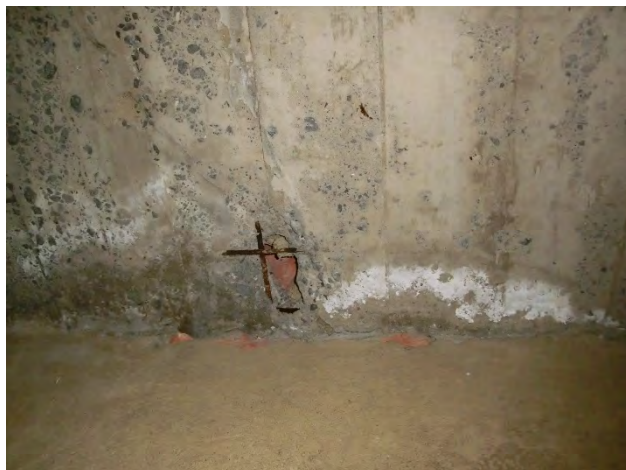
Foto 31-Desconchamiento

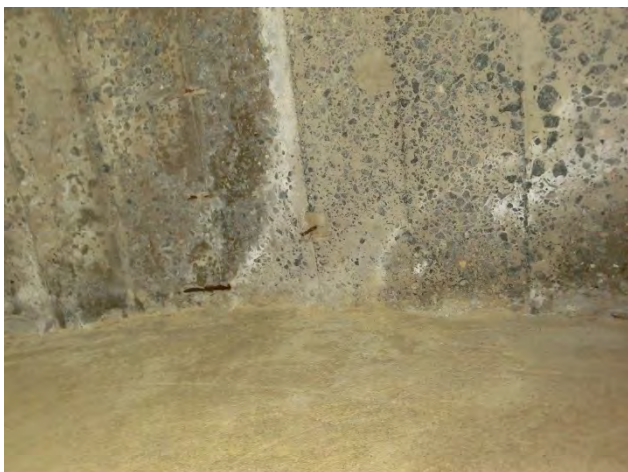
Foto 32-Desconchamiento

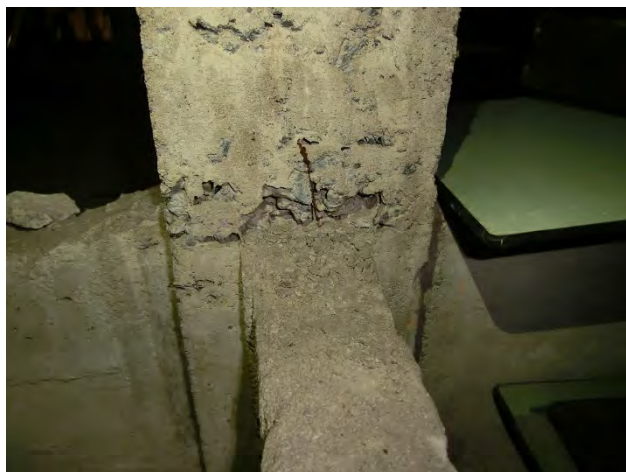
Foto 33-Desconchamiento

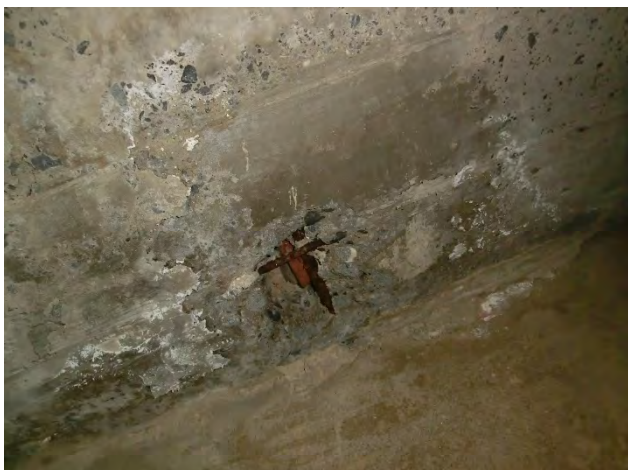
Foto 34-Desconchamiento

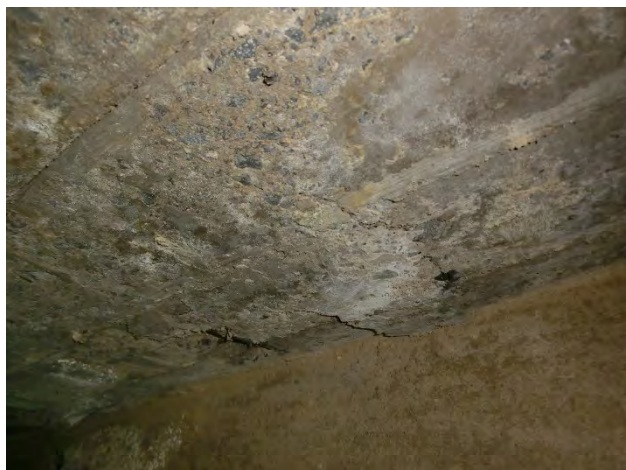
Foto 35-Desconchamiento

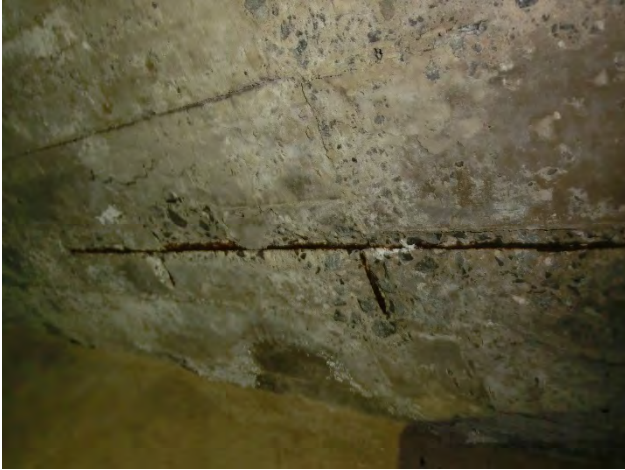
Foto 36-Desconchamiento

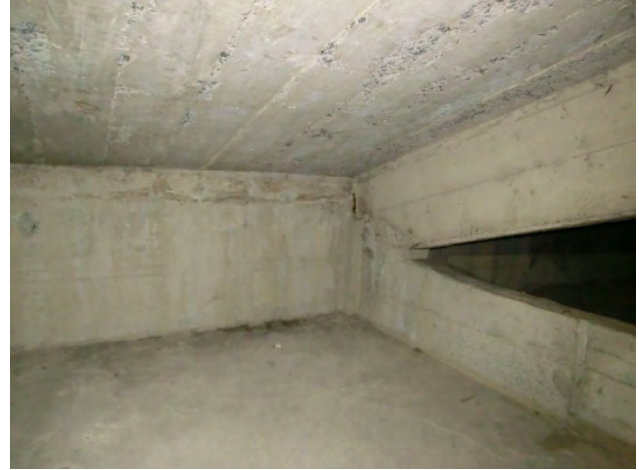
Foto 37-Desconchamiento

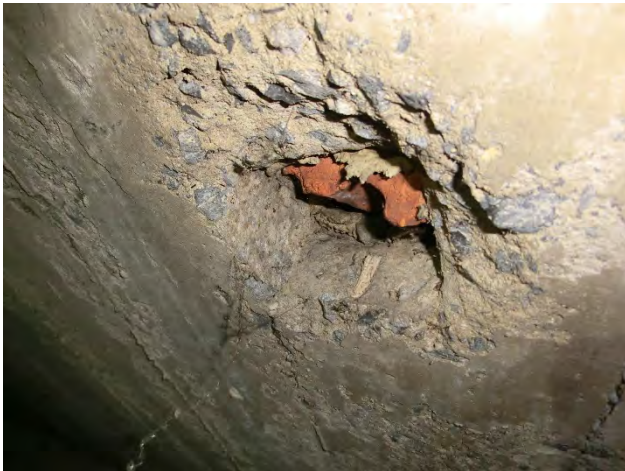
Foto 38-Desconchamiento

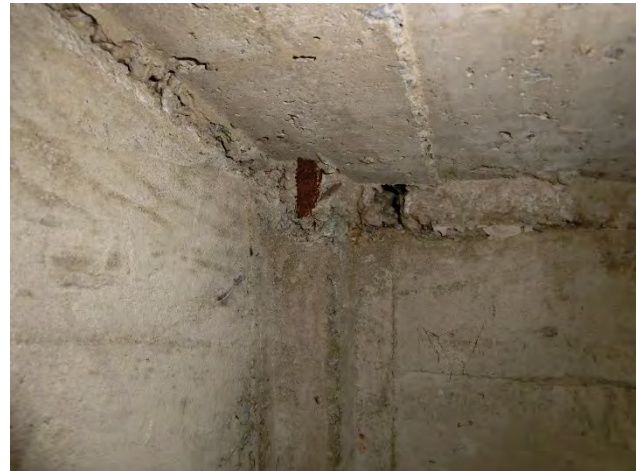
Foto 39-Desconchamiento

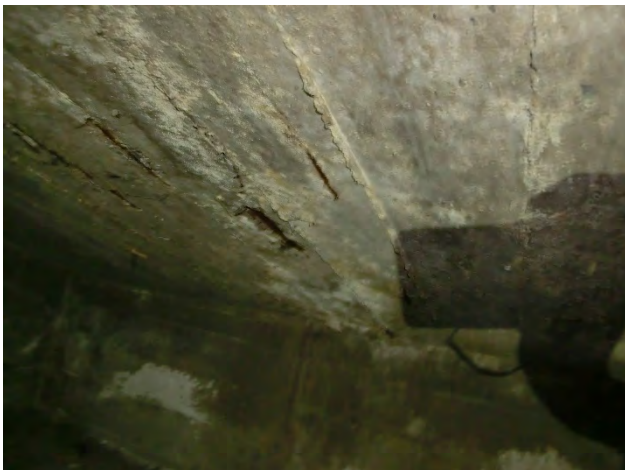
Foto 40-Desconchamiento

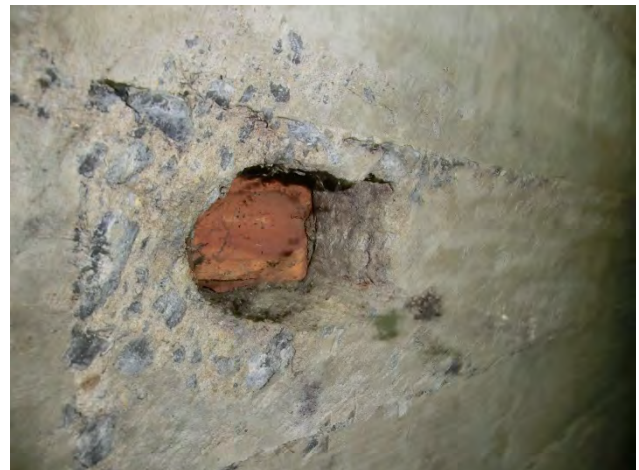
Foto 41-Desconchamiento

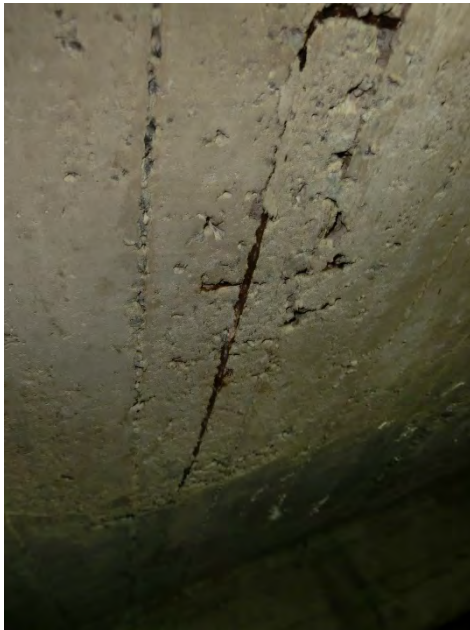
Foto 42-Desconchamiento

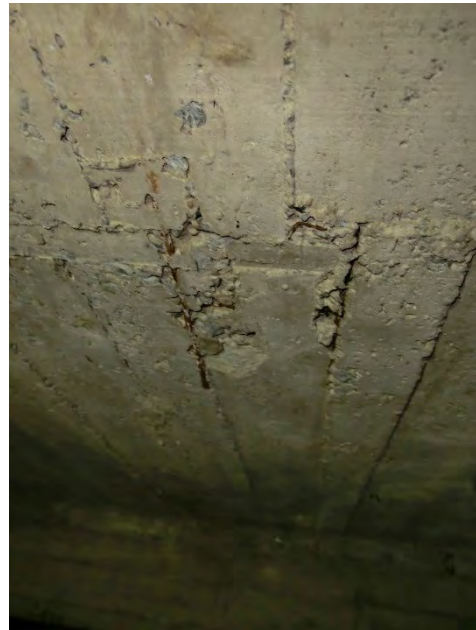
Foto 43-Desconchamiento

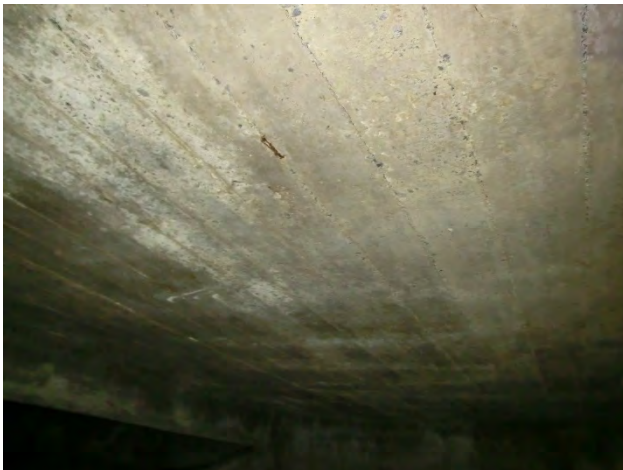
Foto 44-Desconchamiento

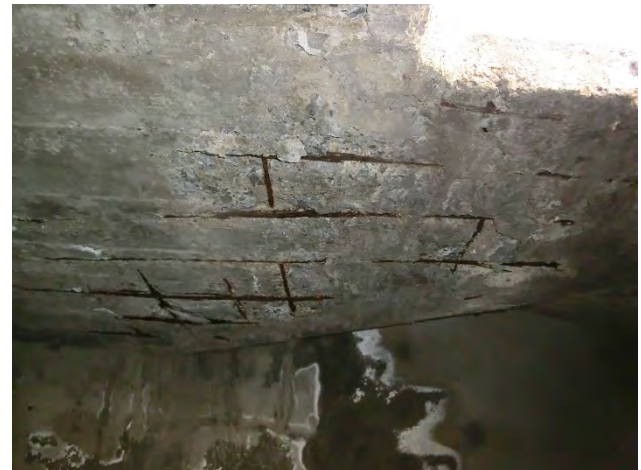
Foto 45-Desconchamiento

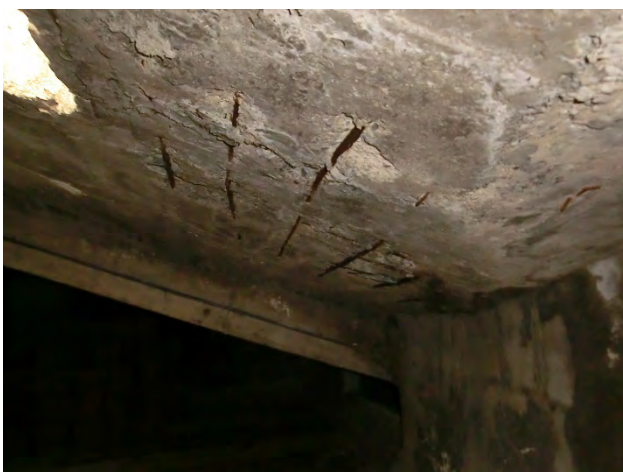
Foto 46-Desconchamiento

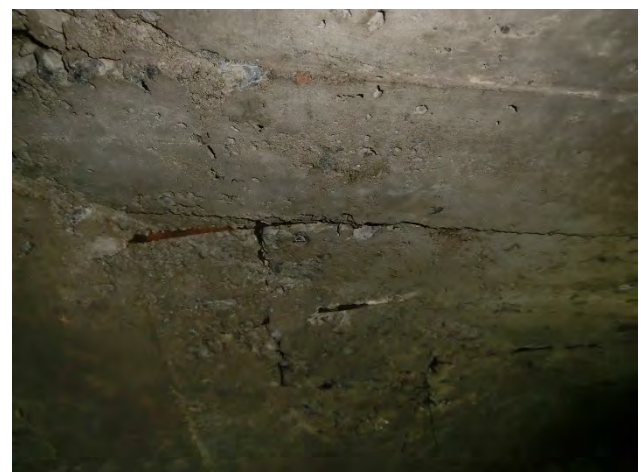
Foto 47-Desconchamiento
