# INFORME TÉCNICO DE ANÁLISIS ESTRUCTURAL DEL EDIFICIO DE LAS ANTIGUAS OFICINAS VICINAY

Ribera de Deusto nº42 - Zorrotzaurre – BILBAO

**Abril 2019**

## INFORME DE EVALUACION ESTRUCTURAL

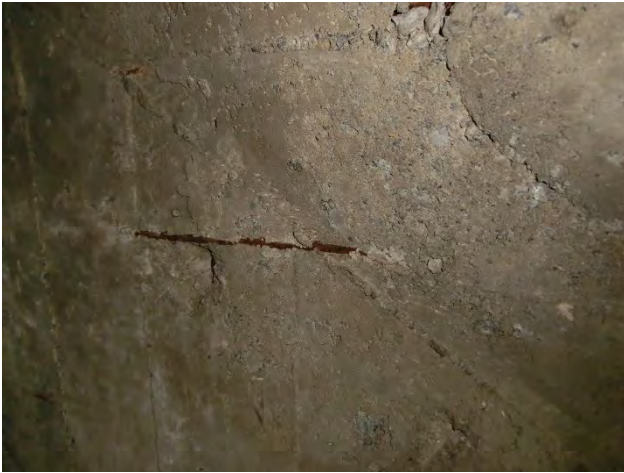
Foto 48-Desconchamiento

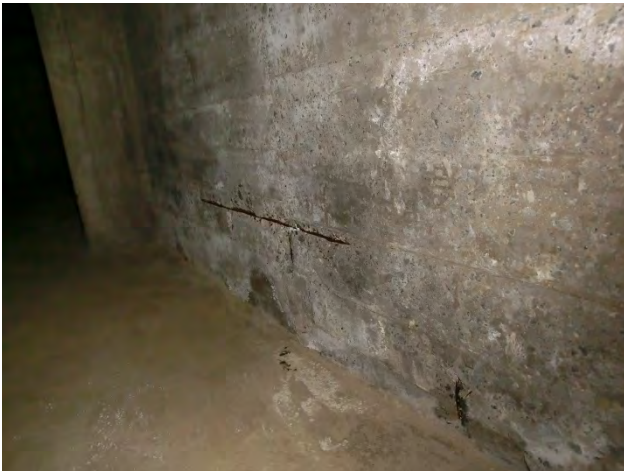
Foto 50-Humedades

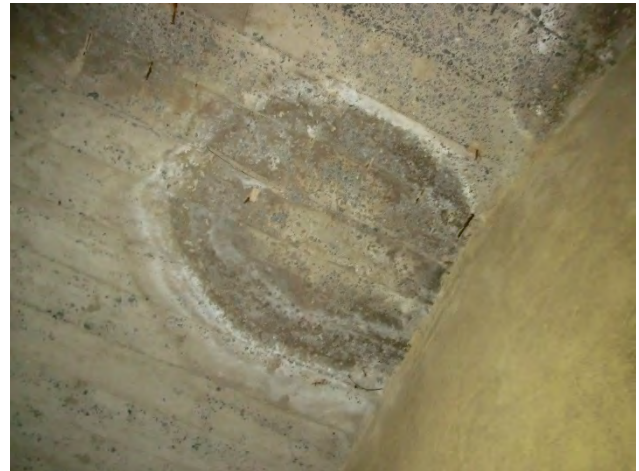
Foto 51-Humedades

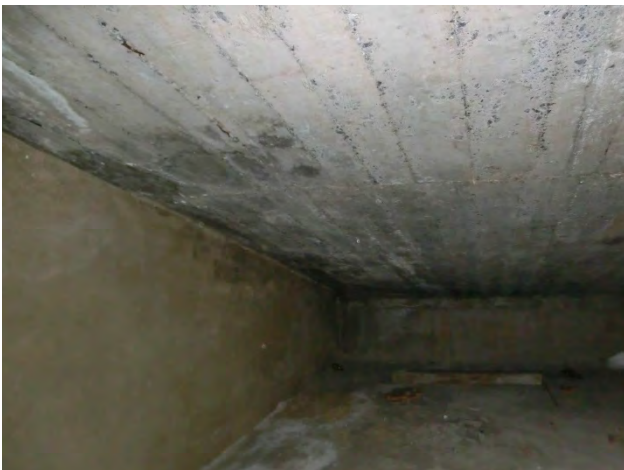
Foto 52-Humedades

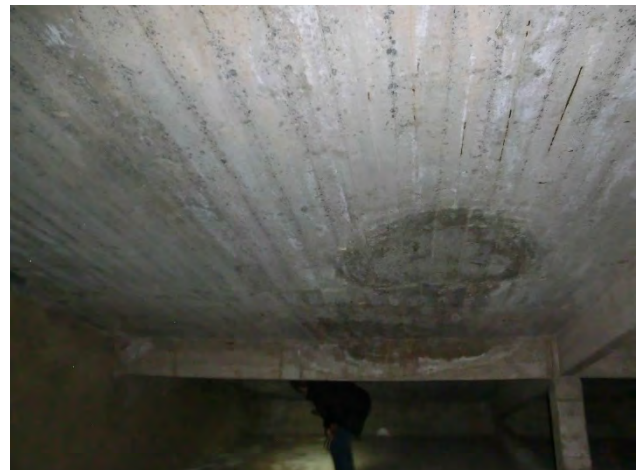
Foto 53-Humedades

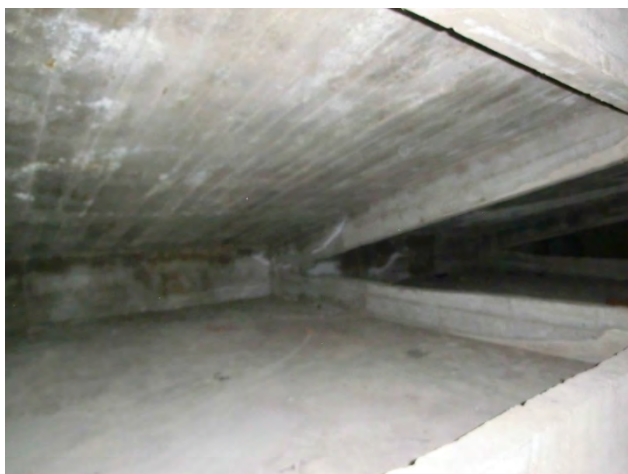
Foto 54-Humedades

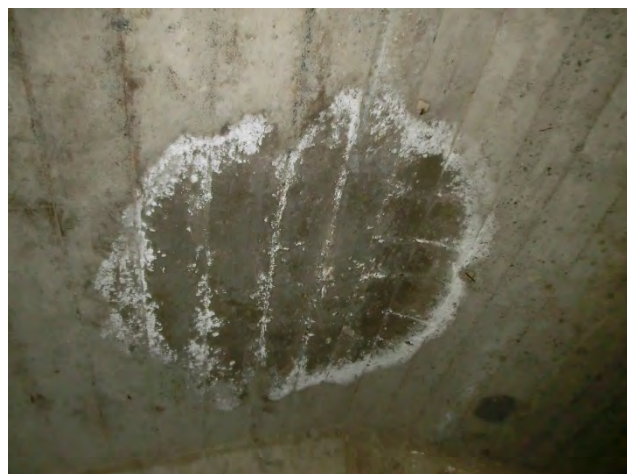
Foto 55-Humedades

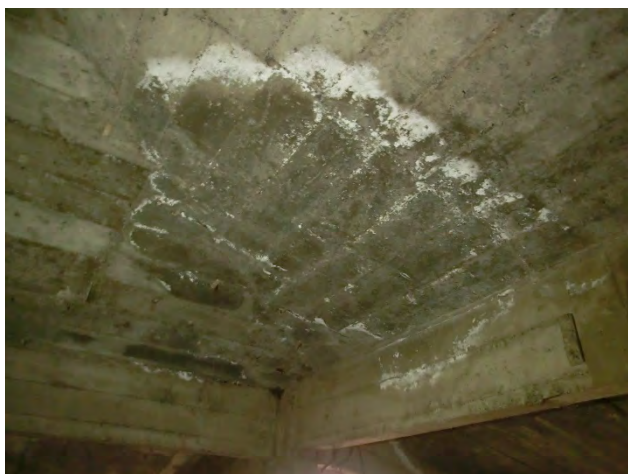
Foto 56-Humedades

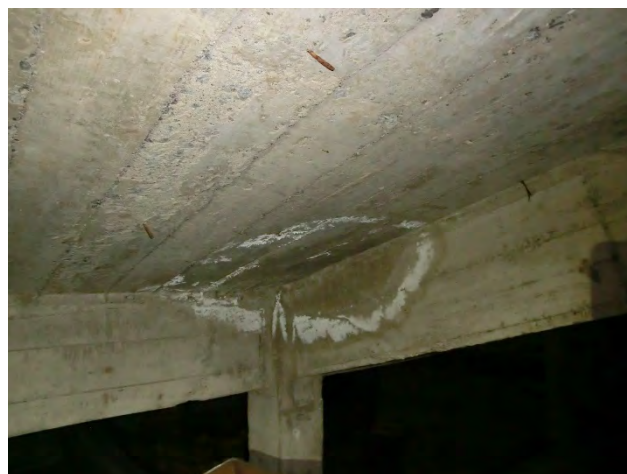
Foto 57-Humedades

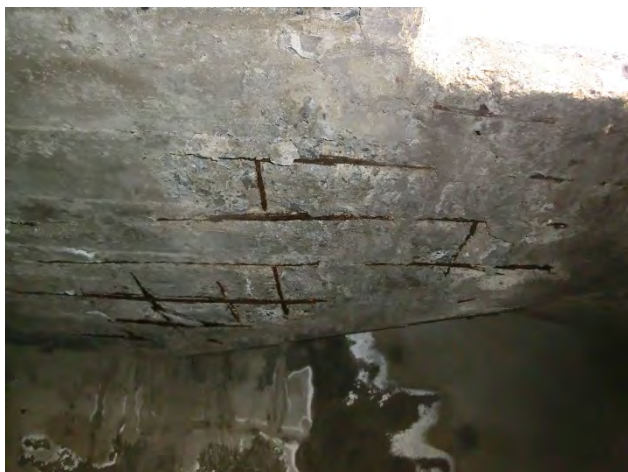
Foto 58-Humedades

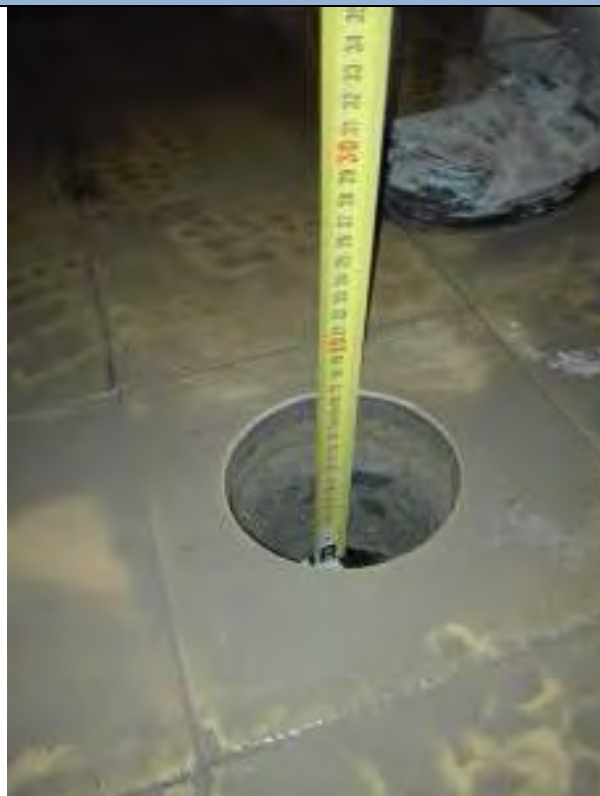
### TESTIGO T2: LOSA SUELO PLANTA 2ª

-Fragmento inferior; 10,0 cm. losa de hormigón (espesor de la losa).  
Tamaño máximo del árido medido: 16 mm.  
Presenta una barra de acero de ø 8 mm. a 7,6 cm. de profundidad.

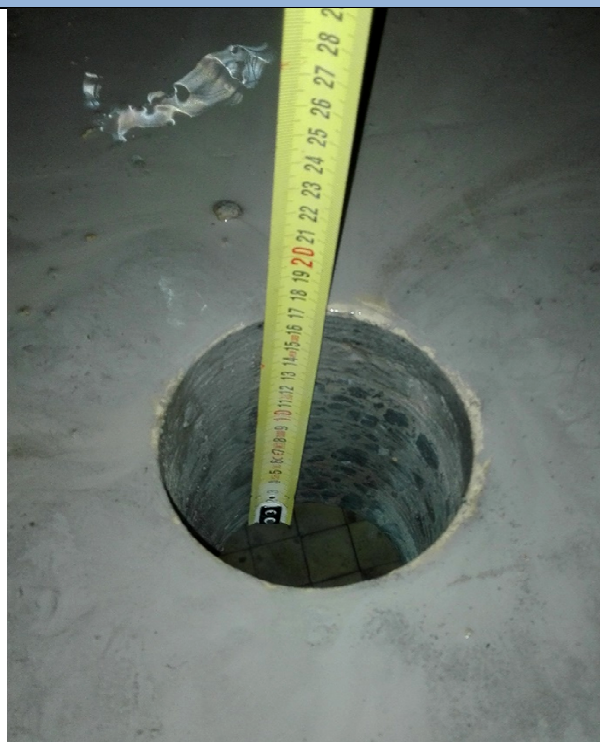
### TESTIGO T3: LOSA SUELO PLANTA 3ª

-Fragmento inferior de 12,3 cm. losa de hormigón (espesor de la losa).  
Tamaño máximo del árido medido: 16 mm.  
Presenta una barra de acero de ø 8 mm. a 8,1 cm. de profundidad.

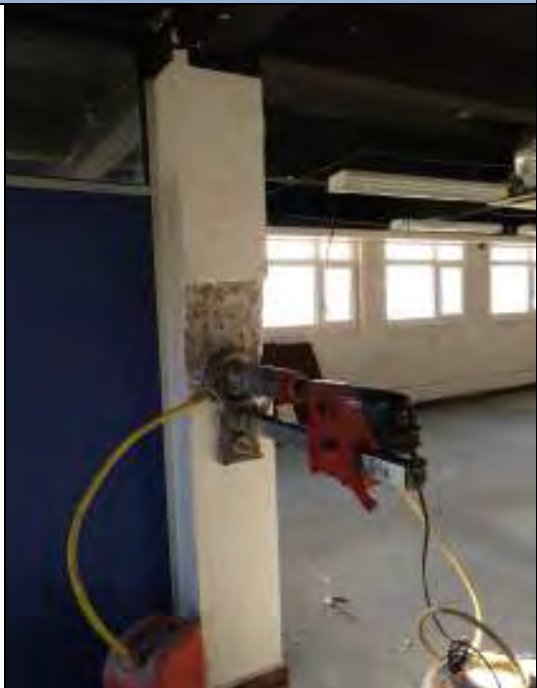
| TESTIGO T9: PILAR 3E PLANTA 1ª | |

| TESTIGO T9: PILAR 3E PLANTA 1ª | |
|---|---|
| <p>Longitud perforada y extraída: 15,64 cm.</p> <p>Extraído en un único fragmento.</p> <p>Tamaño máximo del árido medido: 20 mm.</p> | |

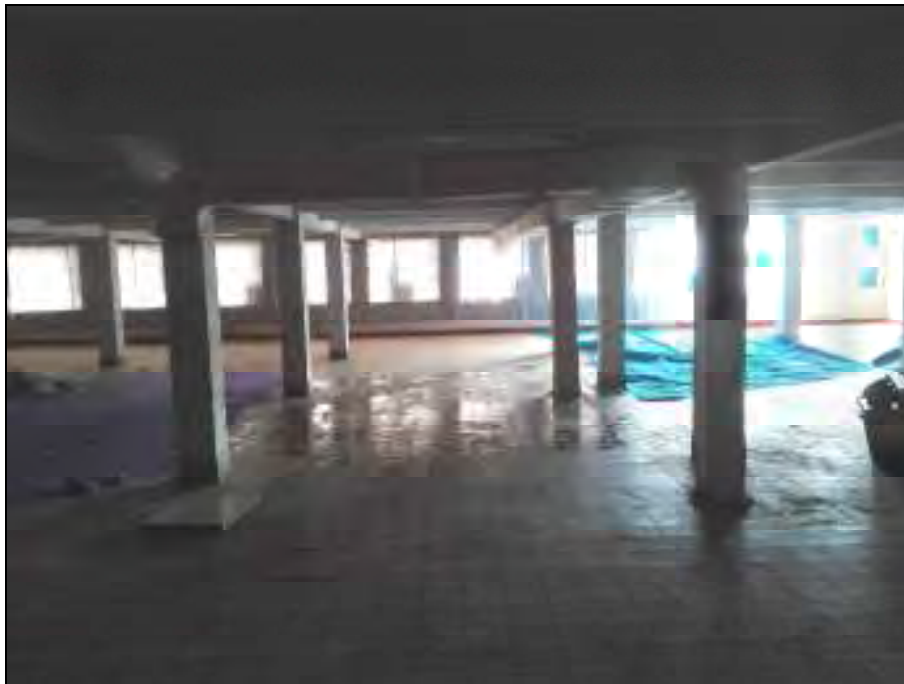
Aspecto de la parte superior del forjado a ensayar; suelo de planta segunda

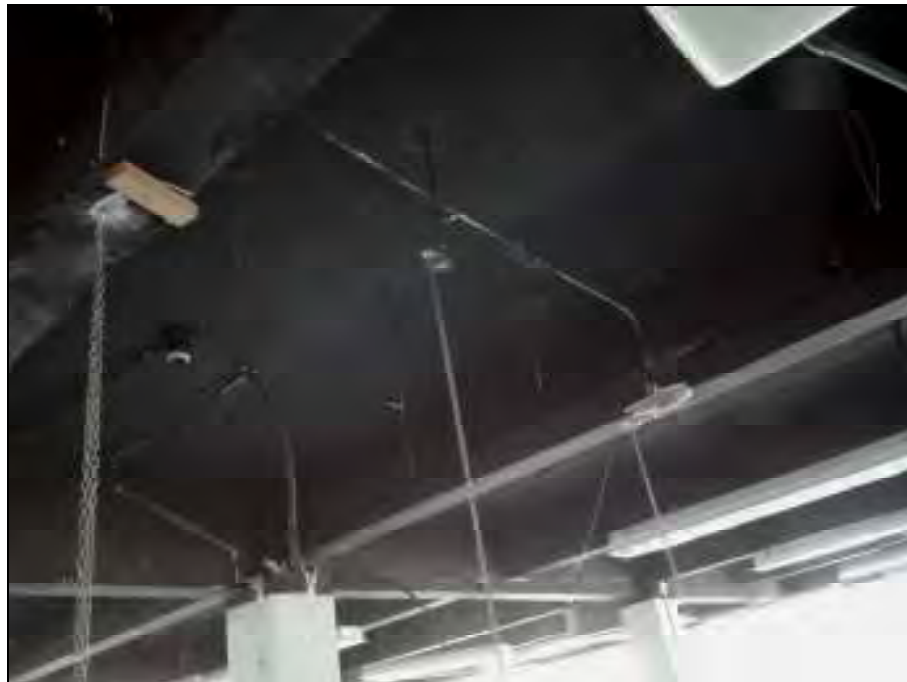
Aspecto inferior del mismo forjado, visto desde planta primera.

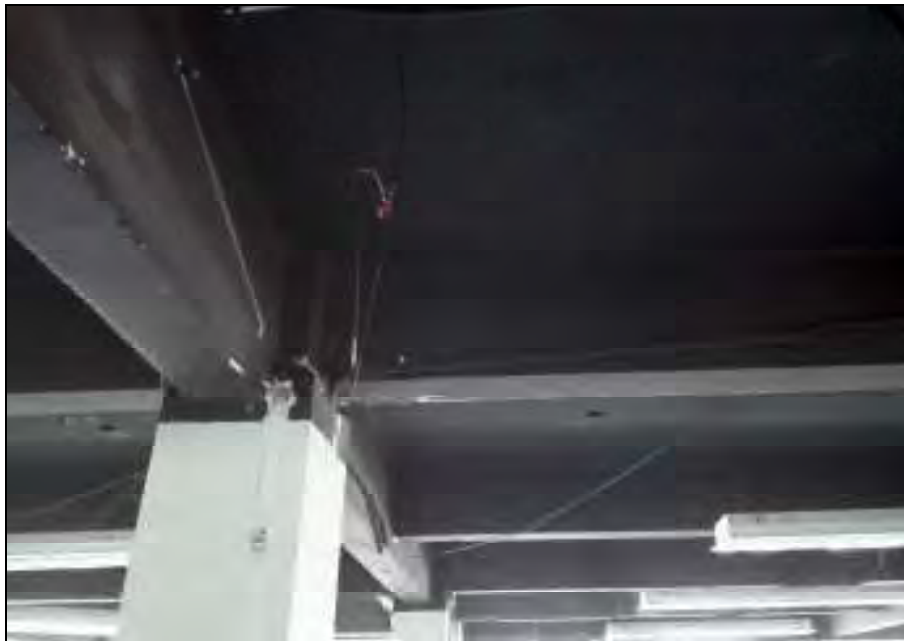
Detalle de pilar y vigas en las dos direcciones.
